Asbestinventarisatetest

Bovenveld 28, 3220 Holsbeek

Attestnummer : 20240228-000138.000

Uitgegeven op : 28.02.2024

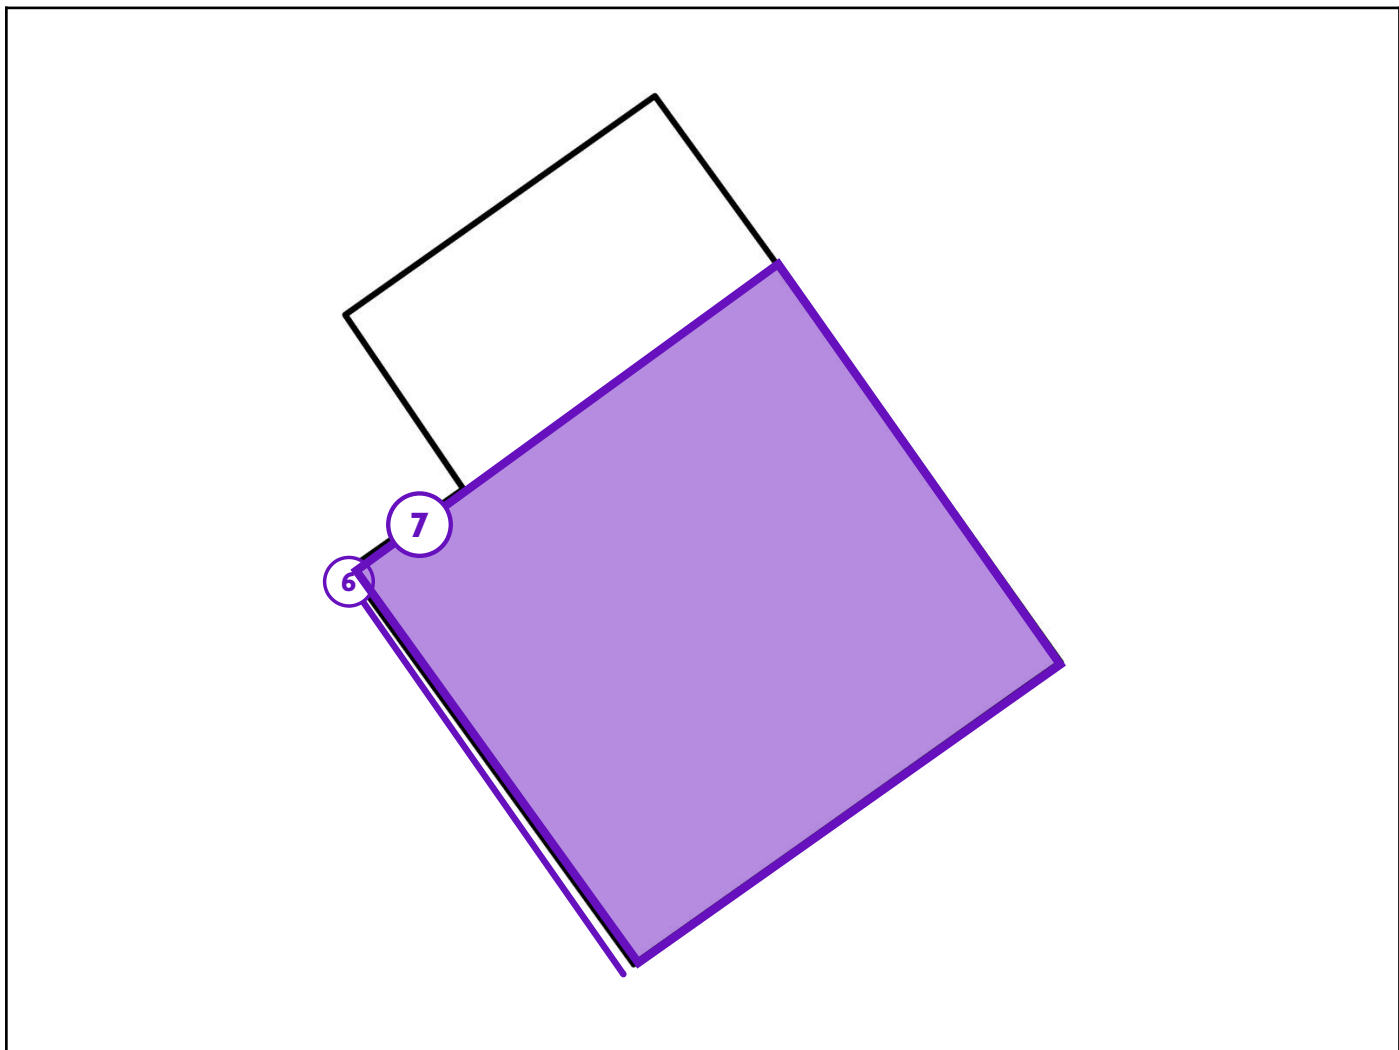
Plan 1.1: Hoofdgebouw buitenschil

Beschrijving	Type	Actie
6. Gevelafwerking in zink	Advies	-
7. Onderdak woning	Advies	-

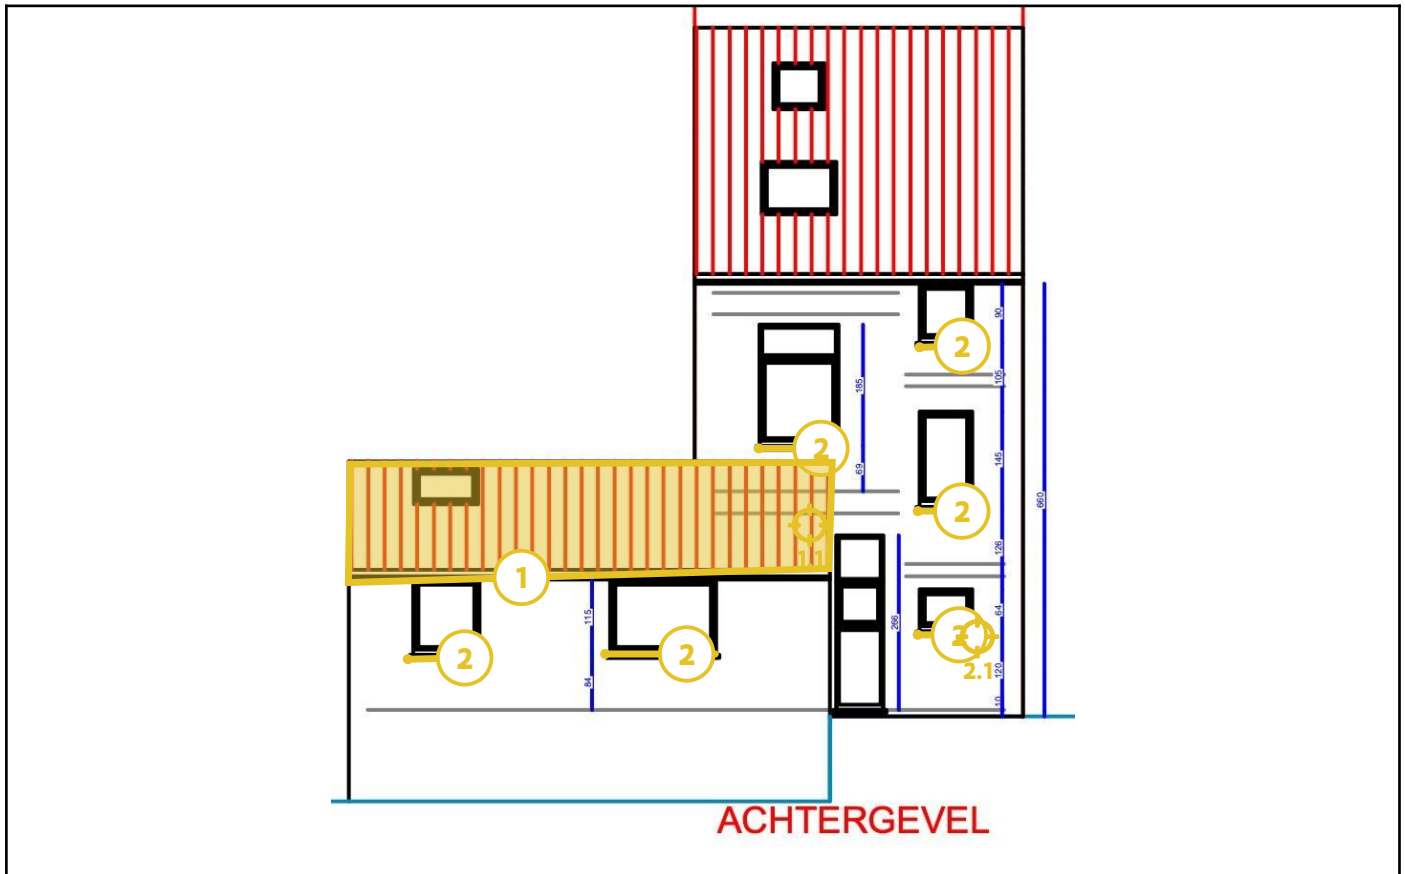
Plan 1.2: Achtergevel

Beschrijving	Type	Actie
1. Onderdak achterbouw	Asbestmateriaal	Zorgvuldig beheren
1.1 Code: 8128631	Puntmonster	-
2. Dorpel	Asbestmateriaal	Zorgvuldig beheren
2.1 Code: 8085162	Puntmonster	-

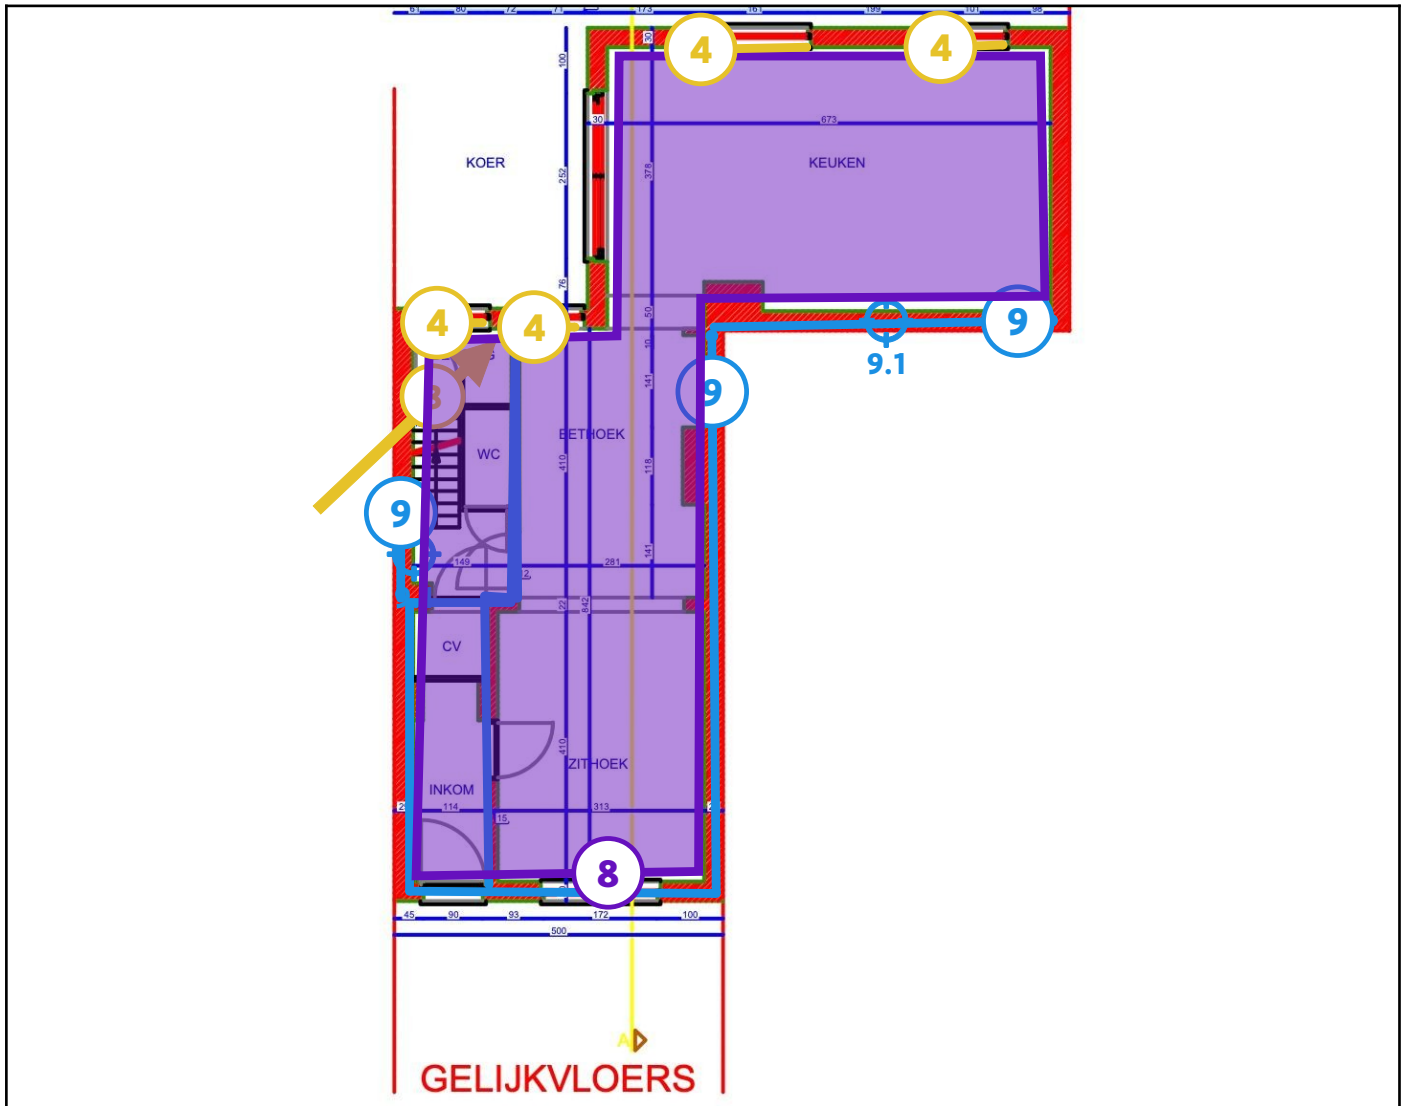
Plan 1.3: Gelijkvloers

Beschrijving	Type	Actie
3. Bakeliet schakelaars en verdeelkasten	Asbestmateriaal	Zorgvuldig beheren
4. Venstertabletten	Asbestmateriaal	Zorgvuldig beheren
8. Verlaagde plafonds	Advies	-
9. Pleister muren	Geen asbest	-
9.1 Code: 8085161	Mengmonster	-

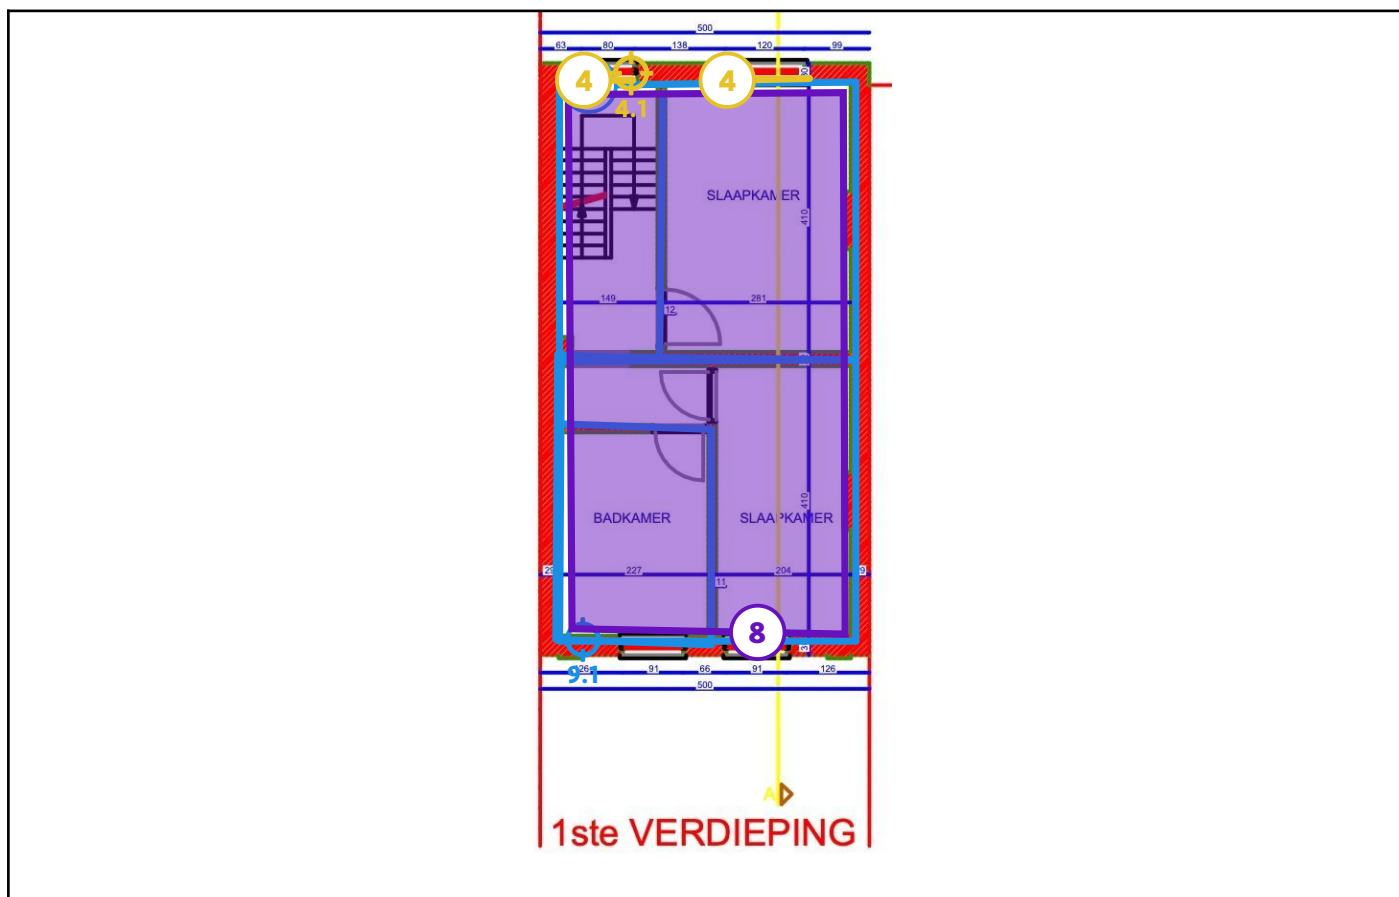
Plan 1.4: Verdiep

Beschrijving	Type	Actie
4. Venstertabletten	Asbestmateriaal	Zorgvuldig beheren
4.1 Code: 8085163	Puntmonster	-
8. Verlaagde plafonds	Advies	-
9. Pleister muren	Geen asbest	-
9.1 Code: 8085161	Mengmonster	-

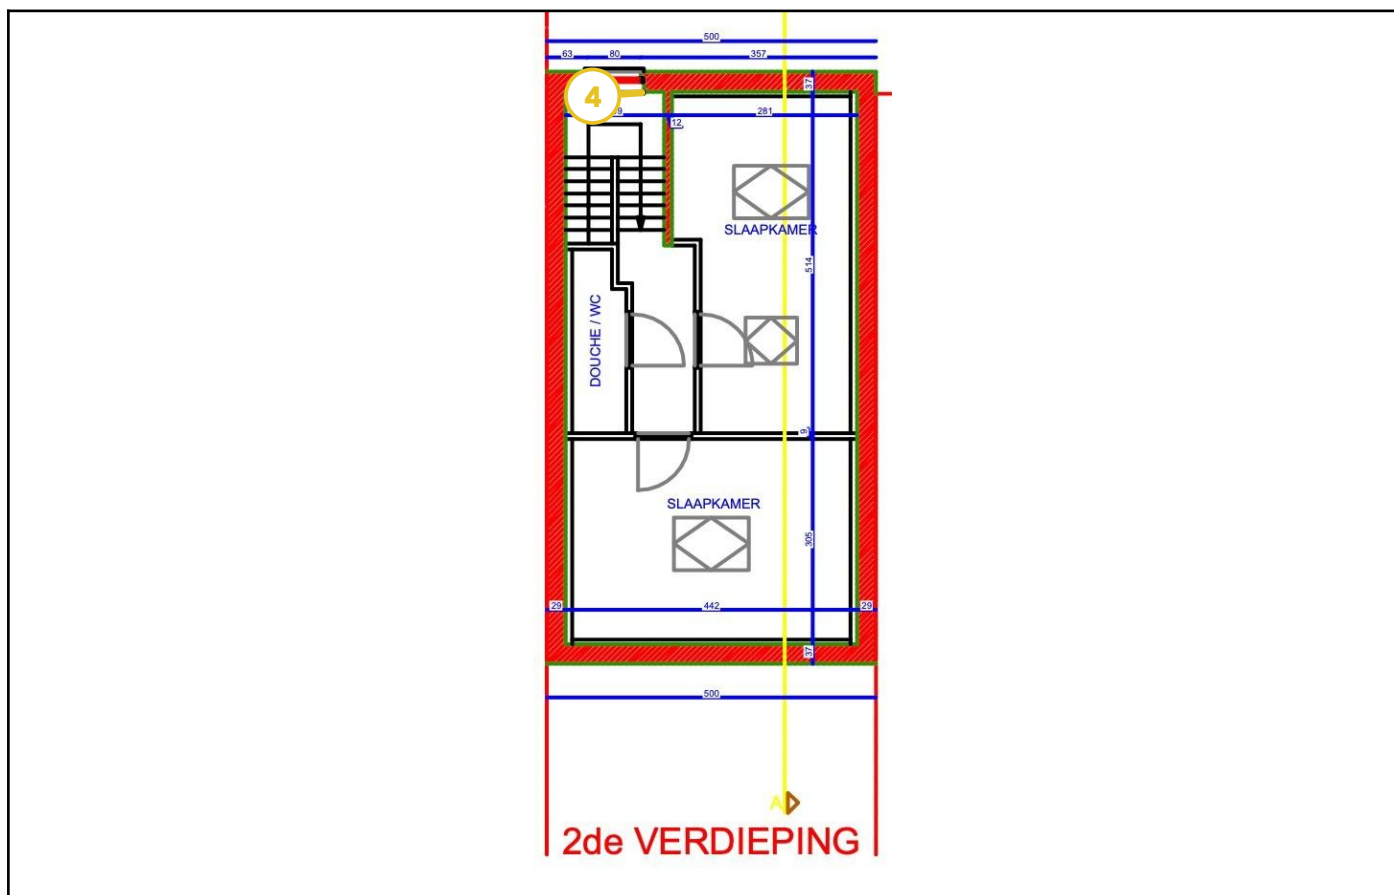
Plan 1.5: Zolder

Beschrijving	Type	Actie
4. Venstertabletten	Asbestmateriaal	Zorgvuldig beheren

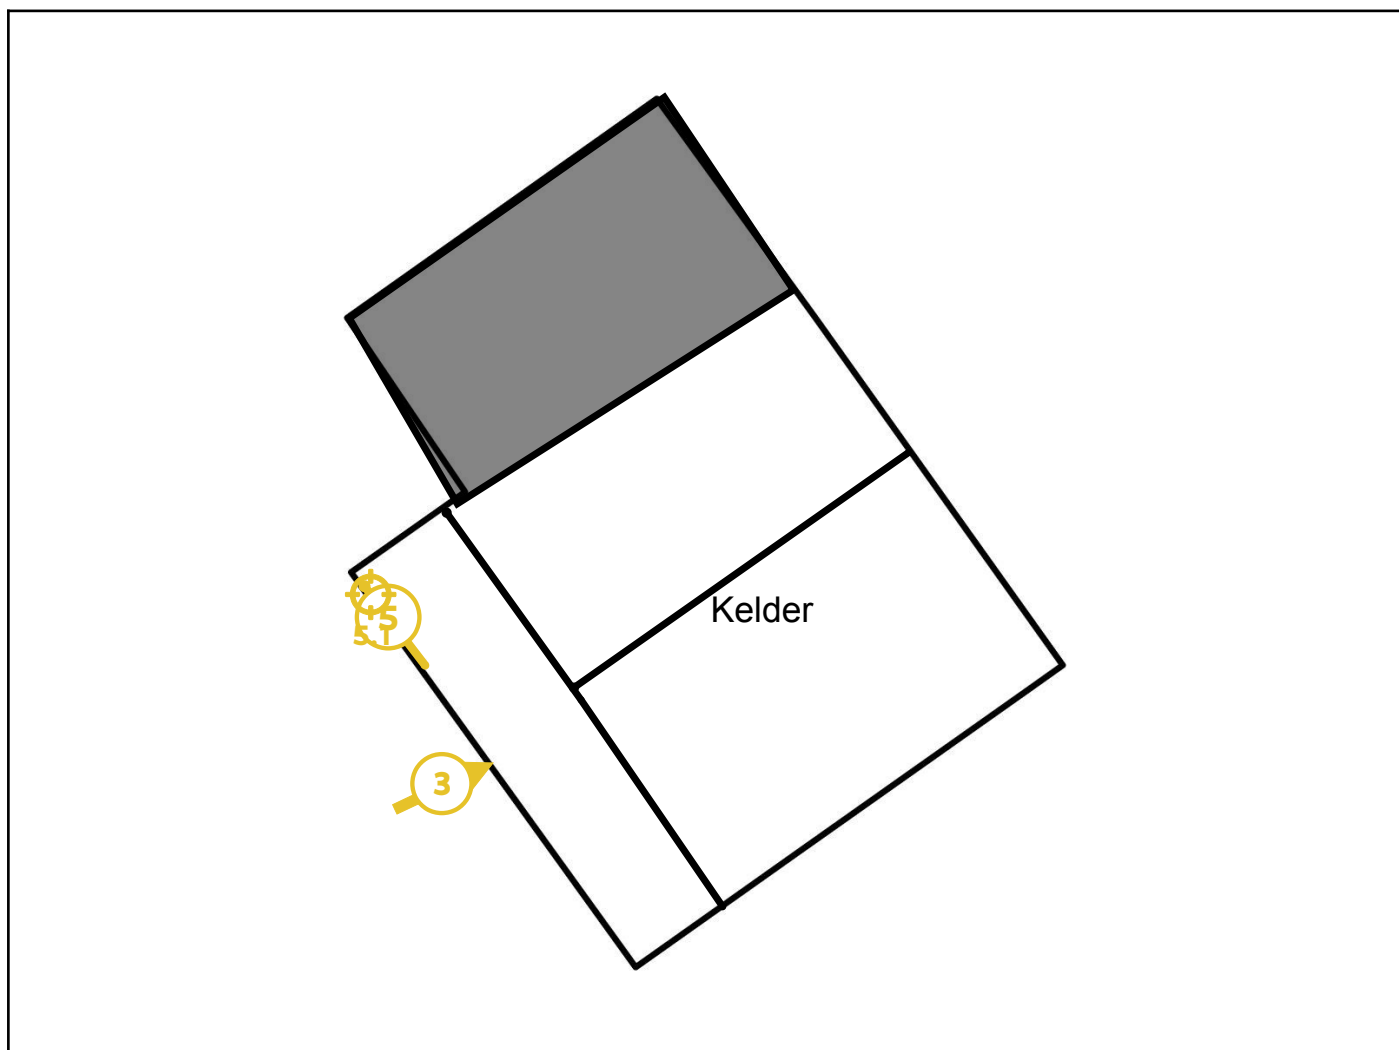
Plan 1.6: Kelder

Beschrijving	Type	Actie
3. Bakeliet schakelaars en verdeelkasten	Asbestmateriaal	Zorgvuldig beheren
5. Beplating kelder	Asbestmateriaal	Zorgvuldig beheren
5.1 Code: 8085164	Puntmonster	-

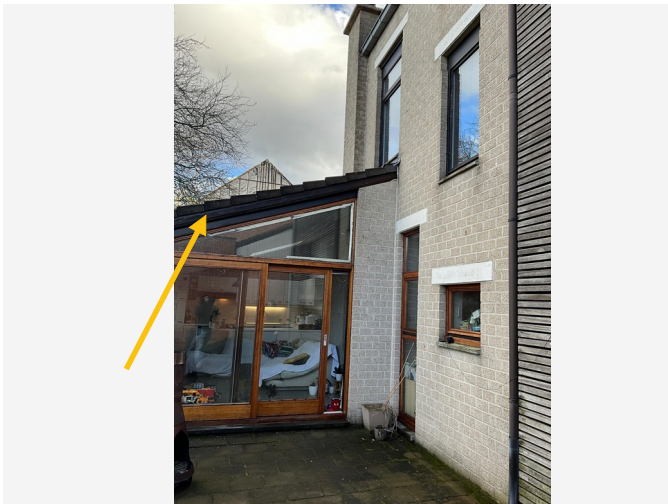
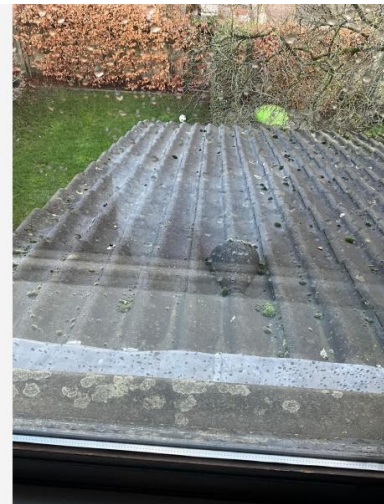
Het asbestmateriaal valt onder de mijlpaal van 2040.

Eindbeoordeling materiaalrisico	Zeer laag materiaalrisico en/of zeer lage kans op vezelvrijgave
---------------------------------	---

Gebondenheid	Categorie 1: hechtgebonden in oorsprong
Asbestsoort (vezeltype)	Alleen chrysotiel
Asbestconcentratie	Laag (< 50%)
Afschermingsgraad van het gehele materiaal	Geheel of deels vrij aan de buitenlucht
Toestand van het materiaal	Onbeschadigd, niet verweerd

#	Type	Referentie	Resultaat
1.1	Puntmonster	8128631	Chrysotiel

Beschrijving	Onderdak achterbouw
Omgeving	Binnen
Primaire drager	Schuin dak
Asbestmateriaal	Plaat, paneel, tablet - Type Menuiserite
Bindmiddel van asbestmateriaal	Cement
Gebondenheid op basis van bindmiddel	Hecht
Hoeveelheid (oppervlakte - dikte - aantal)	• 30,00 m ² - 0,80 cm - 1 stuk
Totaal volume	0,24 m ³

- Zorg voor een veilig beheer. Vermijd het beschadigen van het asbestmateriaal. Controleer de toestand jaarlijks op wijzigingen.

- Eenvoudige handelingen: mag via doe-het-zelf of door werknemer(s) met opleidingsattest eenvoudige handelingen
Hechtgebonden toepassing die mag verwijderd worden via eenvoudige handelingen, indien de platen in 1 geheel kunnen verwijderd worden. Deze werken dienen van buitenschil uit verwijderd worden, en kan/mag niet van binnen uit gedaan worden aangezien platen dan zullen breken.

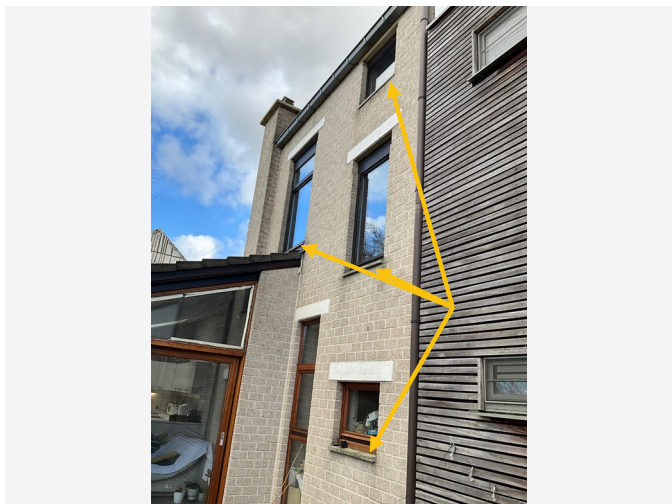
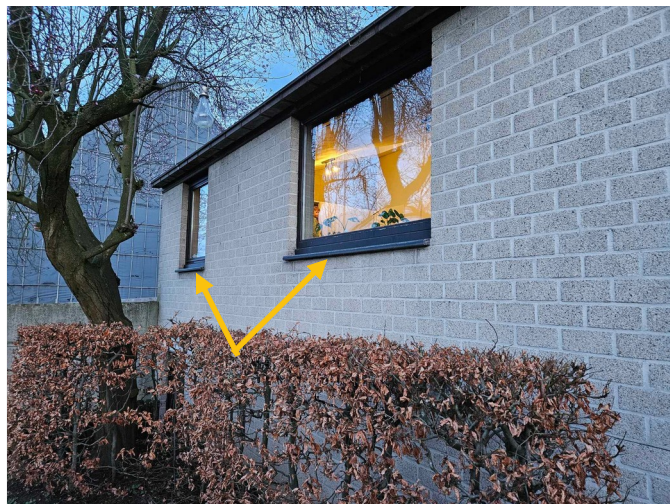
Het asbestmateriaal valt onder de mijlpaal van 2040.

Eindbeoordeling materiaalrisico	Zeer laag materiaalrisico en/of zeer lage kans op vezelvrijgave
---------------------------------	---

Gebondenheid	Categorie 1: hechtgebonden in oorsprong
Asbestsoort (vezeltype)	Alleen chrysotiel
Asbestconcentratie	Laag (< 50%)
Afschermingsgraad van het gehele materiaal	Geheel of deels vrij aan de buitenlucht
Toestand van het materiaal	Onbeschadigd, niet verweerd

#	Type	Referentie	Resultaat
2.1	Puntmonster	8085162	Chrysotiel

Beschrijving	Dorpel
Omgeving	Buiten
Primaire drager	Wand buitenschil
Asbestmateriaal	Plaat, paneel, tablet - Hol
Bindmiddel van asbestmateriaal	Cement
Gebondenheid op basis van bindmiddel	Hecht
Hoeveelheid (oppervlakte - dikte - aantal)	• 0,50 m ² - 5,00 cm - 6 stuks
Totaal volume	0,15 m ³

- Zorg voor een veilig beheer. Vermijd het beschadigen van het asbestmateriaal. Controleer de toestand jaarlijks op wijzigingen.

- Eenvoudige handelingen: mag via doe-het-zelf of door werknemer(s) met opleidingsattest eenvoudige handelingen
Hechtgebonden asbesttoepassing die door particulieren of aannemers met een opleiding eenvoudige handelingen zelf verwijderd kan worden. De dorpels dienen wel in 1 geheel zonder te beschadigen, verwijderd en afgevoerd te worden. Draag hierbij de nodige veiligheidsmiddelen (FFP3, tyvek en handschoenen).

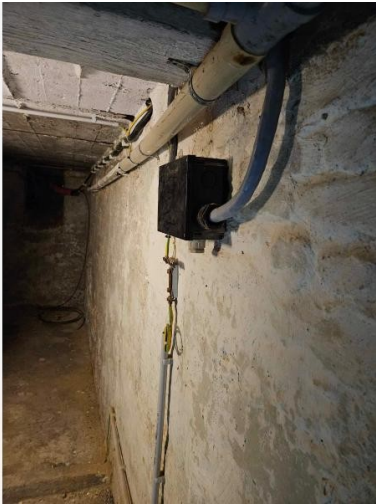
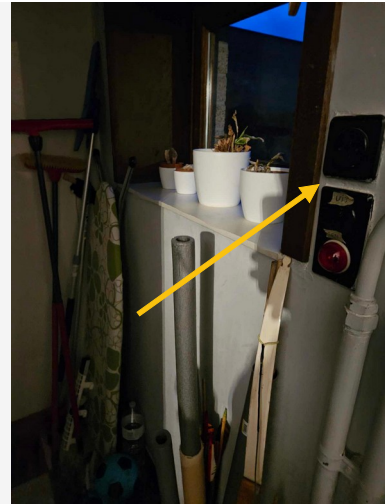
Het asbestmateriaal valt onder de mijlpaal van 2040.

Eindbeoordeling materiaalrisico	Laag materiaalrisico en/of verlaagde kans op vezelvrijgave
---------------------------------	--

Gebondenheid	Categorie 1: hechtgebonden in oorsprong
Asbestsoort (vezeltype)	Crocidoliet aanwezig
Asbestconcentratie	Laag (< 50%)
Afschermingsgraad van het gehele materiaal	Geheel of deels (ook) vrij aan de binnenlucht
Toestand van het materiaal	Onbeschadigd, niet verweerd

Beschrijving	Bakeliet schakelaars en verdeelkasten
Omgeving	Binnen
Primaire drager	Communicatie en elektrische infrastructuur en uitrusting
Asbestmateriaal	Plaat, paneel, tablet - Type Bakeliet
Bindmiddel van asbestmateriaal	Kunststof of -hars
Gebondenheid op basis van bindmiddel	Hecht
Hoeveelheid (oppervlakte - dikte - aantal)	• 1,00 m ² - 1,00 cm - 1 stuk
Totaal volume	0,01 m ³

- Zorg voor een veilig beheer. Vermijd het beschadigen van het asbestmateriaal. Controleer de toestand jaarlijks op wijzigingen.

- Eenvoudige handelingen: mag via doe-het-zelf of door werknemer(s) met opleidingsattest eenvoudige handelingen
Hechtgebonden toepassing die kan worden losgeschroefd en in 1 geheel kan worden verwijderd.

Bakeliet zekeringen en verdeelkasten zijn asbestverdacht en kunnen best als dusdanig behandeld worden. Ze kunnen door een particulier of aannemer zelf verwijderd worden mits het nemen van de nodige voorzorgsmaatregelen. (FFP3, handschoenen, tyvek).

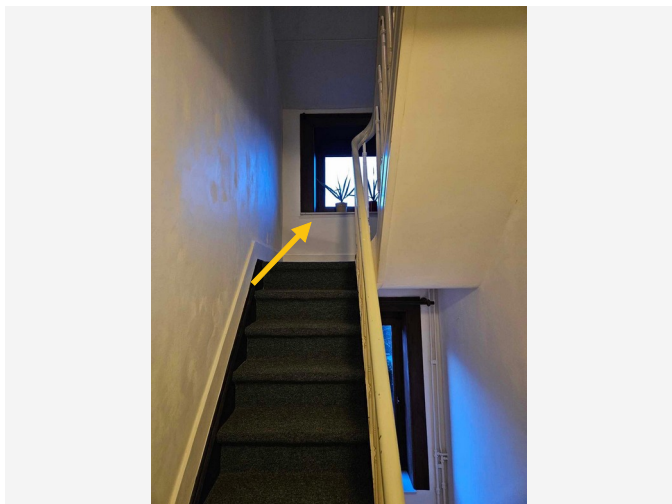
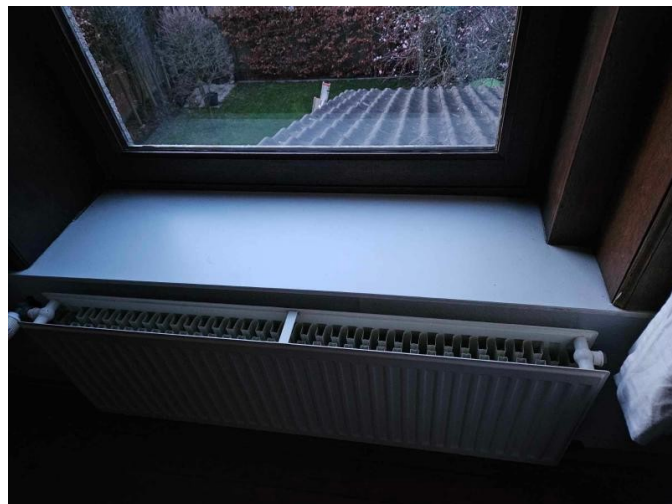
Het asbestmateriaal valt onder de mijlpaal van 2040.

Eindbeoordeling materiaalrisico	Zeer laag materiaalrisico en/of zeer lage kans op vezelvrijgave
---------------------------------	---

Gebondenheid	Categorie 1: hechtgebonden in oorsprong
Asbestsoort (vezeltype)	Alleen chrysotiel
Asbestconcentratie	Laag (< 50%)
Afschermingsgraad van het gehele materiaal	Geheel of deels (ook) vrij aan de binnenlucht
Toestand van het materiaal	Onbeschadigd, niet verweerd

#	Type	Referentie	Resultaat
4.1	Puntmonster	8085163	Chrysotiel

Beschrijving	Venstertabletten
Omgeving	Binnen
Primaire drager	Binnenwand
Asbestmateriaal	Plaat, paneel, tablet - Generiek
Bindmiddel van asbestmateriaal	Cement
Gebondenheid op basis van bindmiddel	Hecht

- Zorg voor een veilig beheer. Vermijd het beschadigen van het asbestmateriaal. Controleer de toestand jaarlijks op wijzigingen.

- Eenvoudige handelingen: mag via doe-het-zelf of door werknemer(s) met opleidingsattest eenvoudige handelingen
Hechtgebonden asbesttoepassing die door particulieren of aannemers met een opleiding eenvoudige handelingen zelf verwijderd kan worden. De tabletten dienen wel in 1 geheel zonder te beschadigen, verwijderd en afgevoerd te worden. De randen rond de tabletten zullen hierbij uitgebroken dienen te worden om ze in 1 geheel te verwijderen. Draag hierbij de nodige beschermingsmiddelen (FFP3 masker, handschoenen en tyvek).

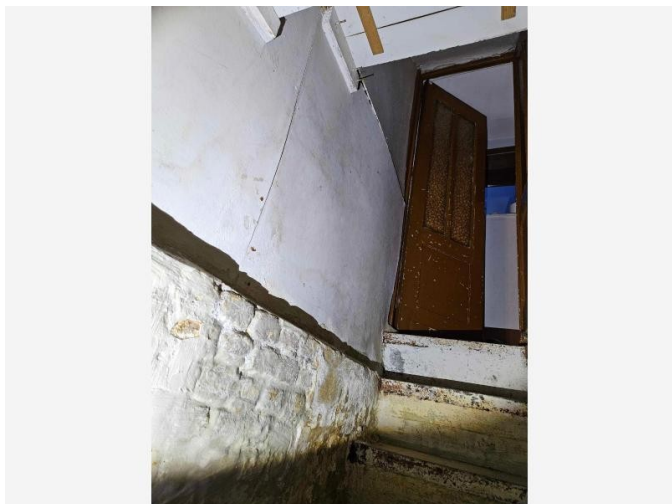
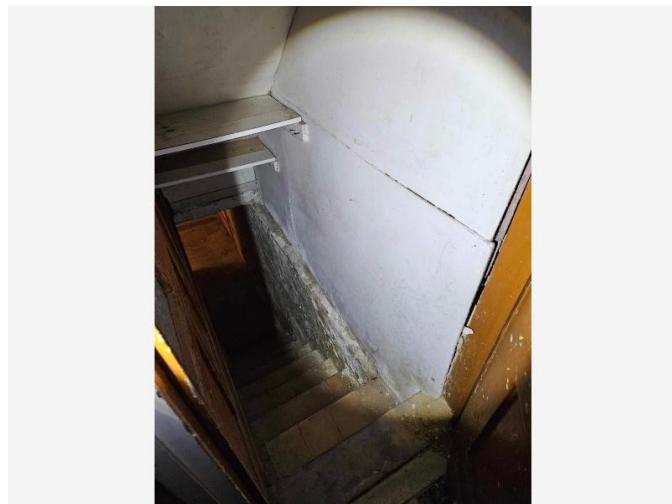
Het asbestmateriaal valt onder de mijlpaal van 2040.

Eindbeoordeling materiaalrisico	Laag materiaalrisico en/of verlaagde kans op vezelvrijgave
---------------------------------	--

Gebondenheid	Categorie 1: hechtgebonden in oorsprong
Asbestsoort (vezeltype)	Alleen chrysotiel
Asbestconcentratie	Laag (< 50%)
Afschermingsgraad van het gehele materiaal	Geheel of deels (ook) vrij aan de binnenlucht
Toestand van het materiaal	Licht beschadigd, licht verweerd. Intact materiaal type Pical – asbestboard of categorie III 'gebondenheid'

#	Type	Referentie	Resultaat
5.1	Puntmonster	8085164	Chrysotiel

Beschrijving	Beplating kelder
Omgeving	Binnen
Primaire drager	Binnenwand
Asbestmateriaal	Plaat, paneel, tablet - Type Menuiserite
Bindmiddel van asbestmateriaal	Cement
Gebondenheid op basis van bindmiddel	Hecht
Hoeveelheid (oppervlakte - dikte - aantal)	• 2,00 m ² - 0,80 cm - 1 stuk

- Zorg voor een veilig beheer. Vermijd het beschadigen van het asbestmateriaal. Controleer de toestand jaarlijks op wijzigingen.

- Eenvoudige handelingen: enkel door erkend asbestverwijderaars. Hechtgebonden binnentoepassing maar doordat ze genageld zijn zal het moeilijk of niet mogelijk zijn deze te verwijderen zonder te breken of scheuren. Het is hiervoor aangeraden een erkende asbestverwijderaars te contacteren.

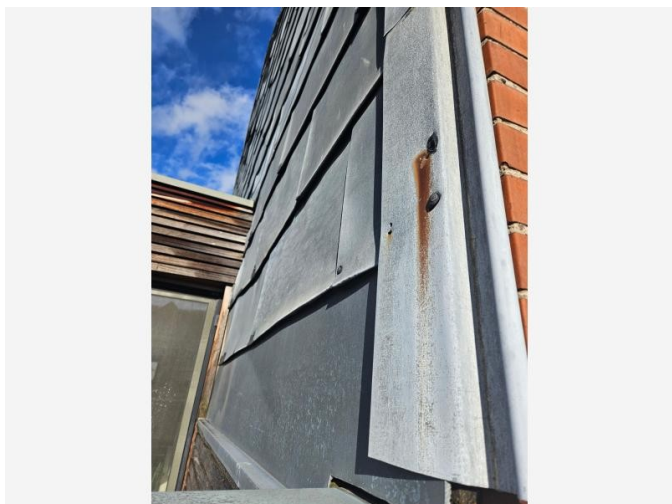
Beplating gebruikt voor de afwerking van de linkerzijde van de woning is van zink.

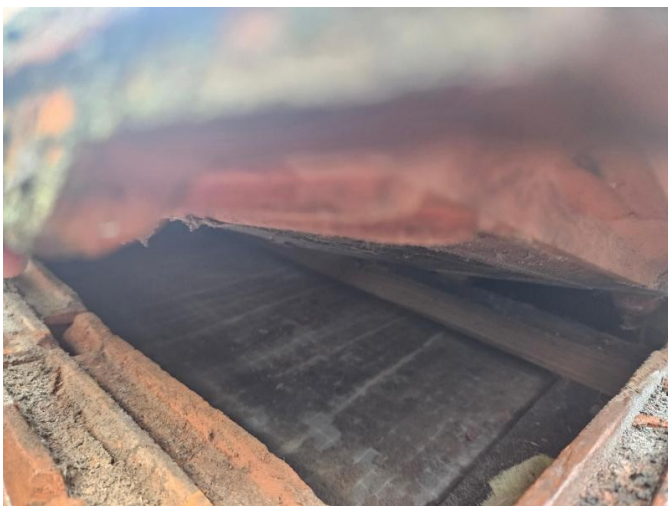
Onderdak van de woning bestaat uit een doek (niet-asbestverdacht). Dit kunnen controleren via de velux gelegen voorraan de woning. Mits er bij een verbouwing plaatmateriaal tegen gekomen wordt op een andere locatie van het dak dient dit best onderzocht te worden.

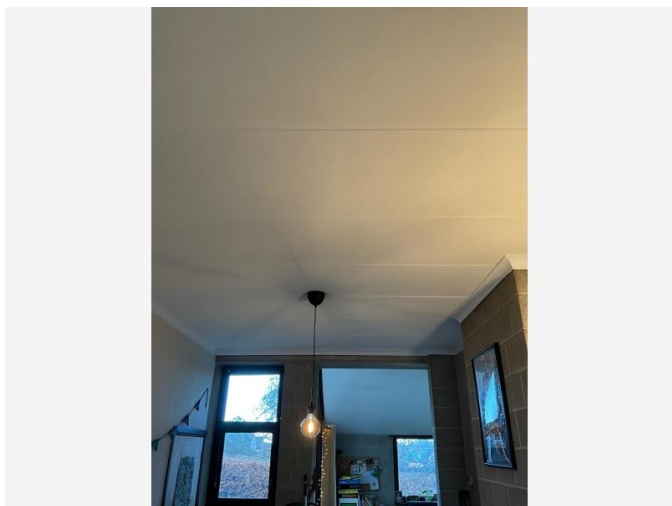
De gehele woning is afgewerkt met een verlaagd plafond. Let er bij verbouwwerken op dat er zich asbestverdachte toepassingen kunnen achter bevinden.

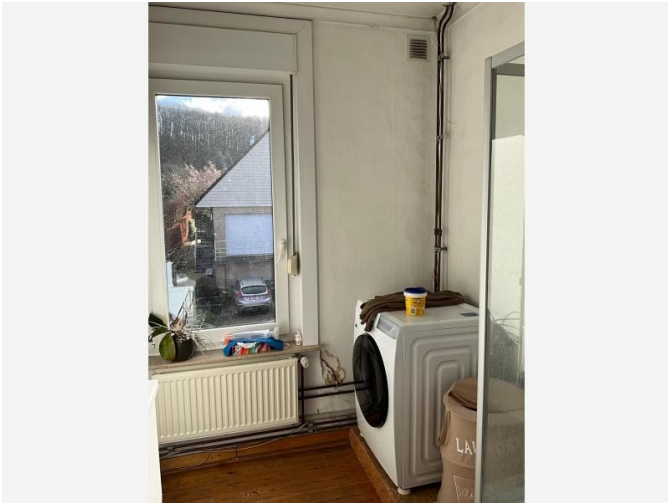
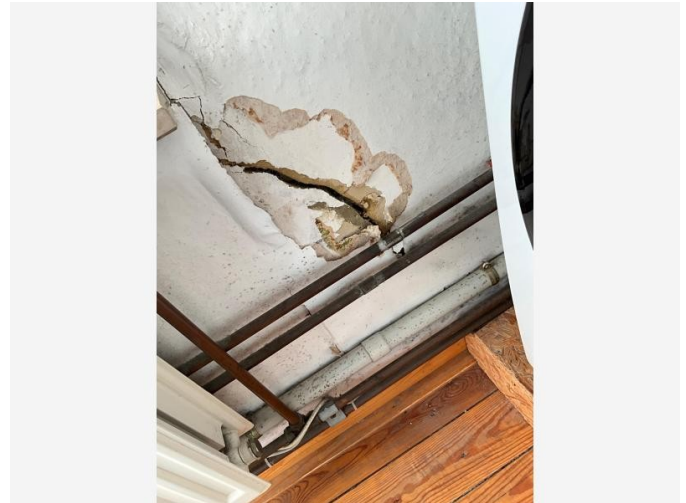
Geen asbest

#	Type	Referentie	Resultaat
9.1	Mengmonster	8085161	Geen asbest

Beschrijving	Pleister muren
Omgeving	Binnen
Primaire drager	Binnenwand
