# Asbestinventarisatetest

Grote Steenweg 74, 3440 Zoutleeuw

Attestnummer : 20240207-000142.000

Uitgegeven op : 07.02.2024

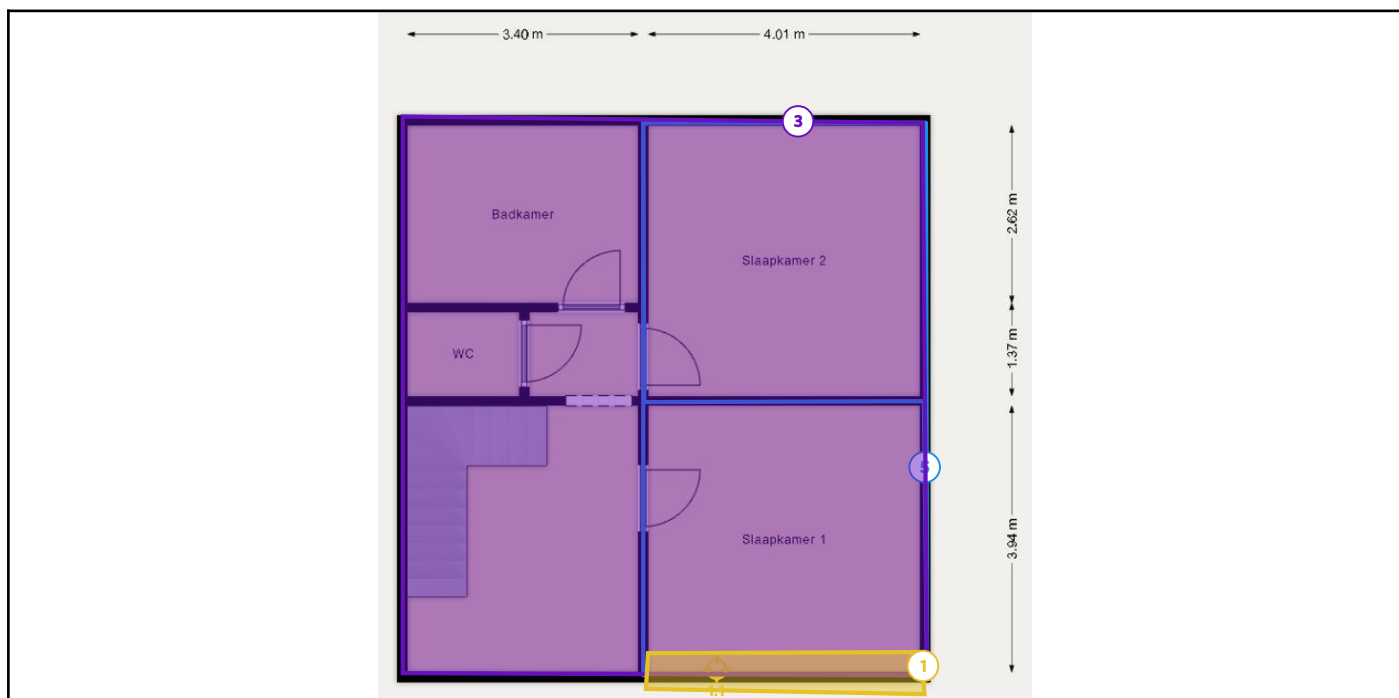
## Plan 1.4: Verdiep

Beschrijving	Type	Actie
1. Platen muur slaapkamer 1	Asbestmateriaal	Zorgvuldig beheren
1.1 Code: 8094456	Puntmonster	-
3. Verlaagde plafonds	Advies	-
5. Pleister muren	Geen asbest	-

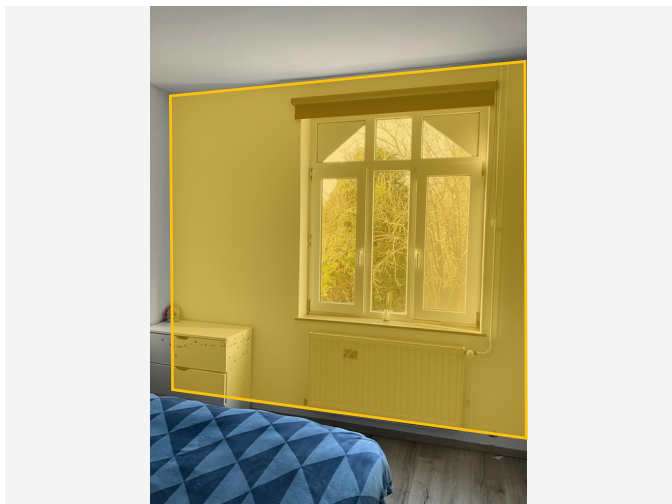
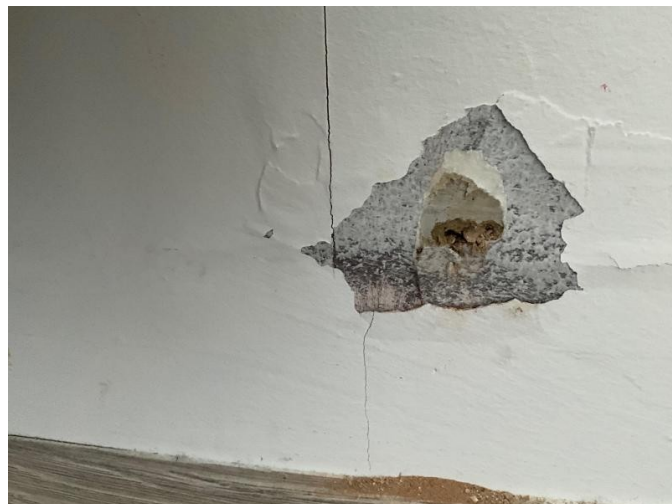
Het asbestmateriaal valt onder de mijlpaal van 2040.

- Eenvoudige handelingen: enkel door erkend asbestverwijderaar  
De platen zijn waarschijnlijk genageld (niet kunnen vaststellen) op een lattenwerk. Omdat deze toepassing niet of heel moeilijk te verwijderen valt zonder te breken of te scheuren is het aangeraden hiervoor bij een erkend verwijderaar te raadde te gaan.

Eindbeoordeling materiaalrisico	Zeer laag materiaalrisico en/of zeer lage kans op vezelvrijgave
---------------------------------	---

Gebondenheid	Categorie 1: hechtgebonden in oorsprong
Asbestsoort (vezeltype)	Alleen chrysotiel
Asbestconcentratie	Laag (< 50%)
Afschermingsgraad van het gehele materiaal	Geheel of deels (ook) vrij aan de binnenlucht
Toestand van het materiaal	Onbeschadigd, niet verweerd

#	Type	Referentie	Resultaat
1.1	Puntmonster	8094456	Chrysotiel

Beschrijving	Platen muur slaapkamer 1
Omgeving	Binnen
Primaire drager	Binnenwand
Asbestmateriaal	Plaat, paneel, tablet - Type Menuiserite
Bindmiddel van asbestmateriaal	Cement
Gebondenheid op basis van bindmiddel	Hecht
Hoeveelheid (oppervlakte - dikte - aantal)	• 15,00 m <sup>2</sup> - 0,80 cm - 1 stuk
Totaal volume	0,12 m <sup>3</sup>

- Zorg voor een veilig beheer. Vermijd het beschadigen van het asbestmateriaal. Controleer de toestand jaarlijks op wijzigingen.

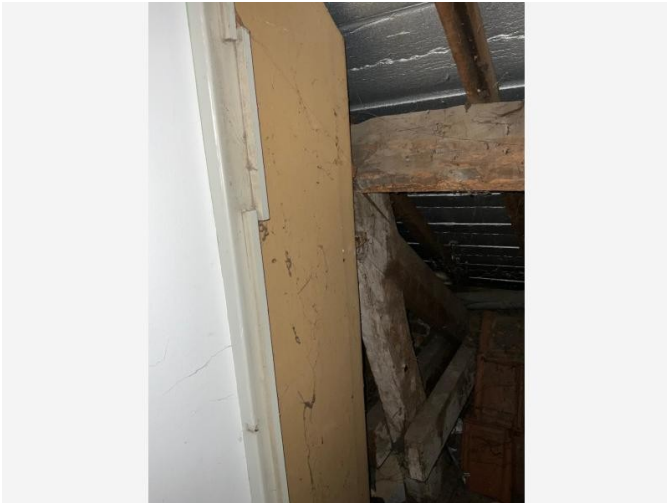
Vanwege de afwerking aan de binnenkant van het dak (isolatieplaten) en de hoogte (meer dan 3.5m van de begane grond) het onderdak niet kunnen vaststellen. Vermoeden is wel dat dit recent volledig is vernieuwd geweest. Indien er bij renovatiewerken plaatmateriaal als onderdak wordt vastgesteld dit best laten analyseren alvorens de werken aan te vatten.

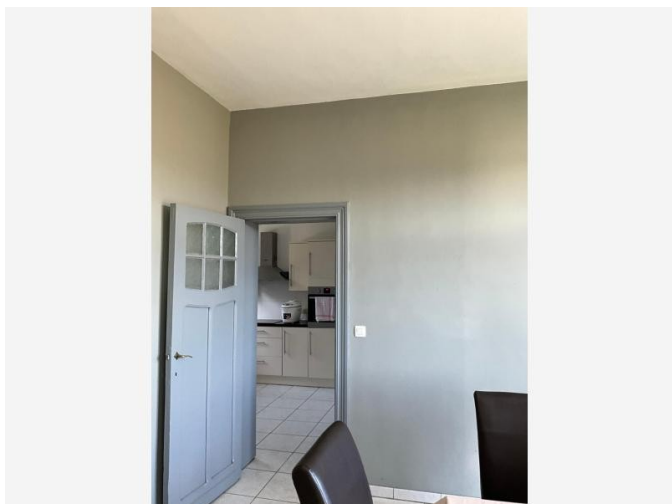
De gehele woning is afgewerkt met een verlaagd plafond. In de keuken en zolder kunnen vaststellen dat dit met gyproc is. Let er bij verbouwingen op dat er zich verdachte toepassingen kunnen achter bevinden. Bij twijfel kan er door middel van staalname een labo dit onderzoeken.

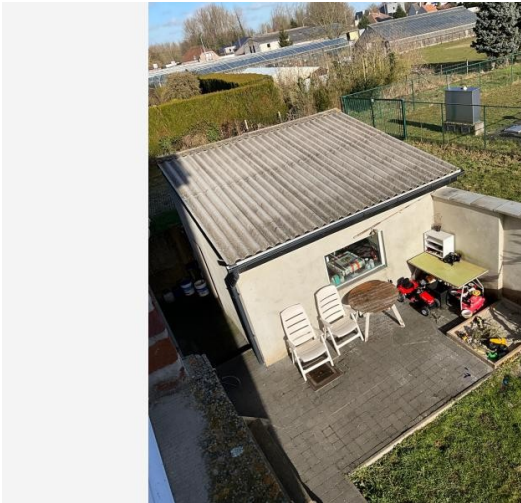
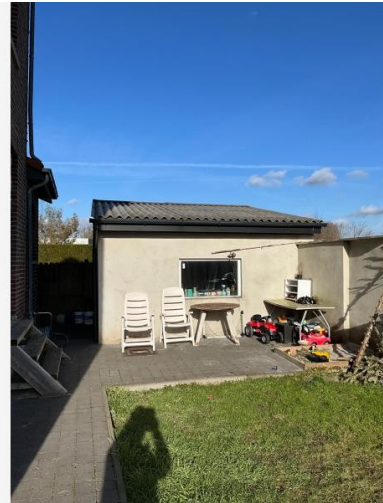
Geen asbest

#	Type	Referentie	Resultaat
4.1	Puntmonster	8094455	Geen asbest

Beschrijving	Golfplaten
Omgeving	Buiten
Primaire drager	Schuin dak
Bindmiddel van materiaal	Cement

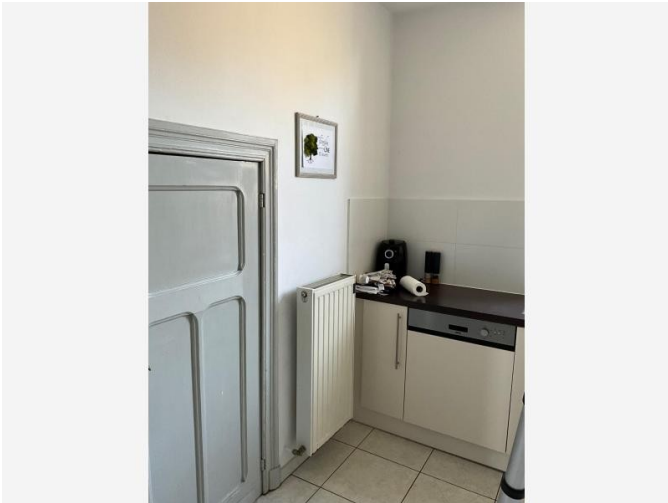
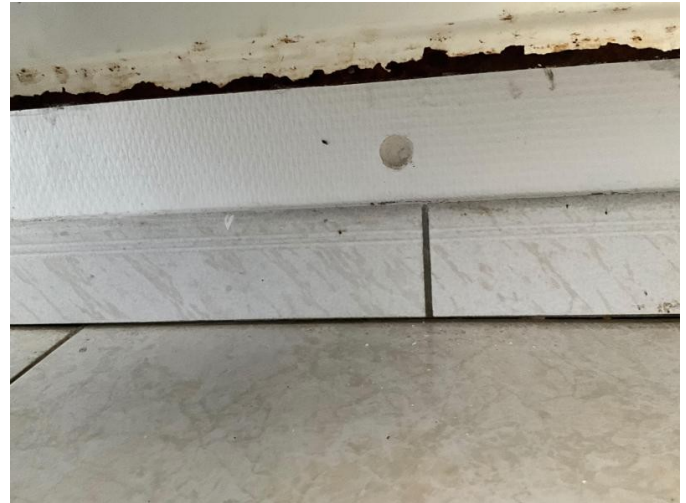
## Fiche 5: Pleister muren

Geen asbest

#	Type	Referentie	Resultaat
5.1	Mengmonster	8094454	Geen asbest

Beschrijving	Pleister muren
Omgeving	Binnen
Primaire drager	Binnenwand
