# Asbestinventarisatetest

Houtemstraat 250, 3300 Tienen

Attestnummer : 20230626-000105.000

Uitgegeven op : 26.06.2023

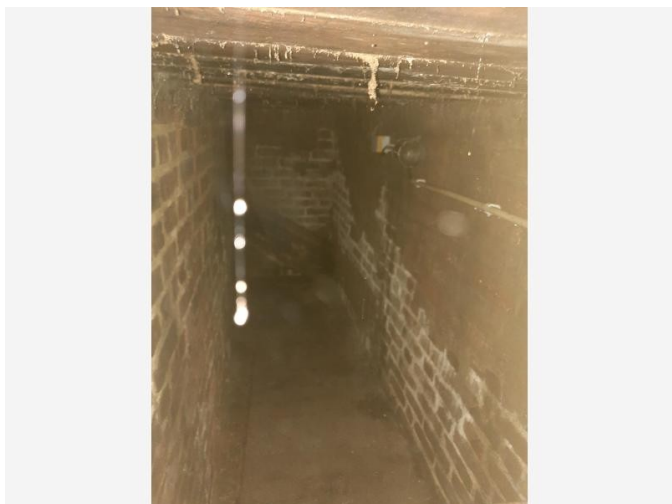
Vrije foto

Deze ruimte bevat geen asbesthoudende materialen.

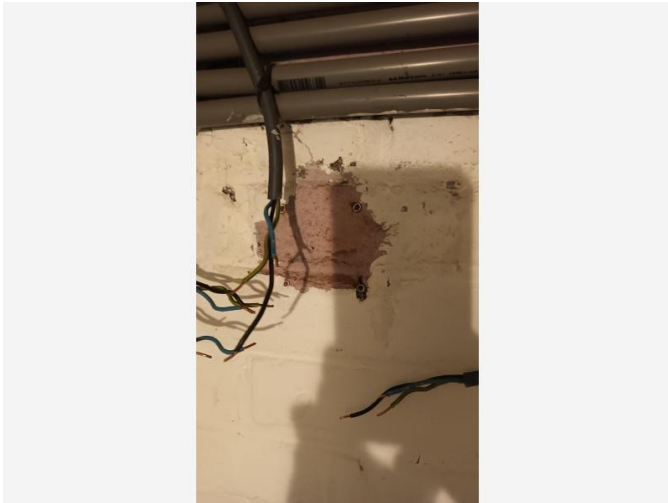
Vrije foto

De bakeliet verdeeldoos in de kelder werd verwijderd.

Identificatiemethode	Vaststelling & expertise (niet-asbestverdacht)
Primaire drager	Communicatie en elektrische infrastructuur en uitrusting
(Asbest)materiaal	Plaat, paneel, tablet - Type Bakeliet

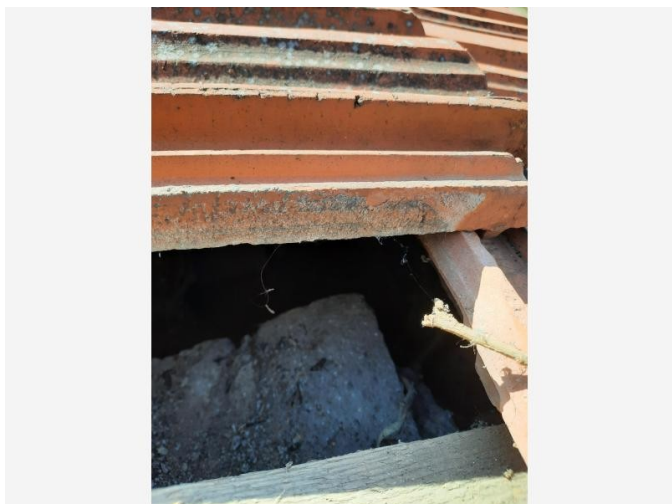
Vrije foto

Het dak is asbestvrij. Bij controle door het opheffen van de dakpannen, is geen onderdak vast te stellen. De zolderruimte is niet toegankelijk.

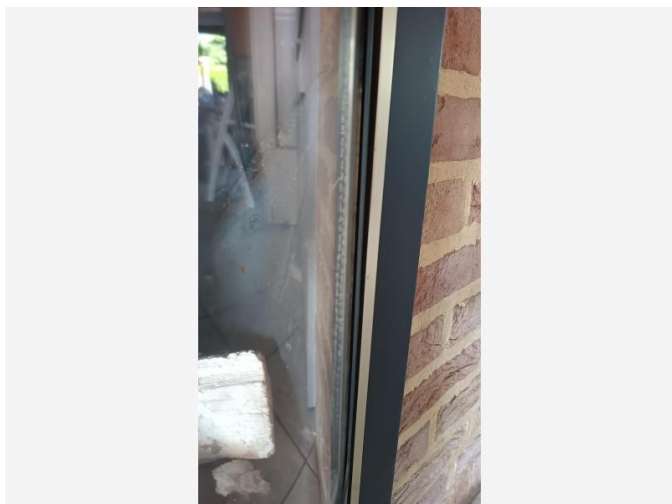
Vrije foto

De kachelkoord werd verwijderd. De nieuwe kachelkoord is asbestvrij.

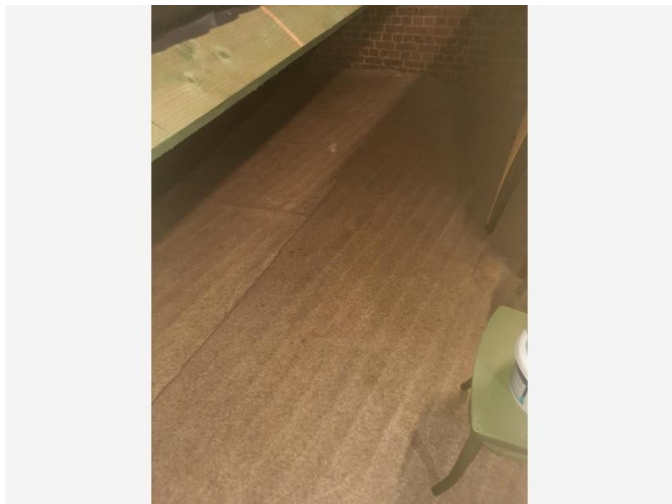
Vrije foto

De vloerbekleding is niet-asbesthoudend.

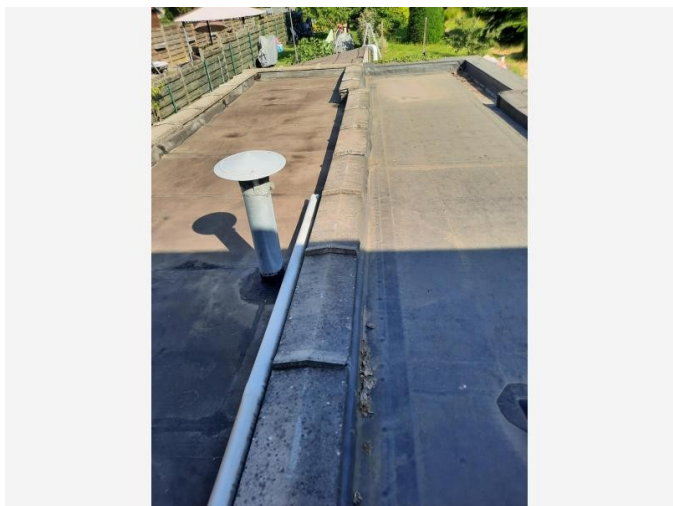
Vrije foto

De dekstenen zijn niet-asbesthoudend.

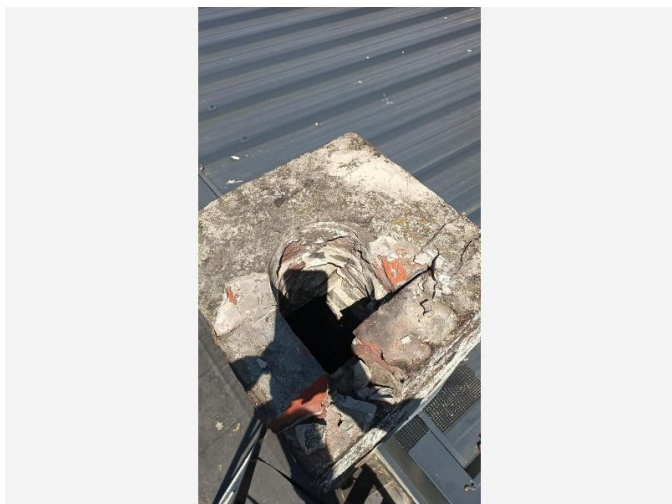
Vrije foto

De asbesthoudende schouwpijp werd verwijderd.

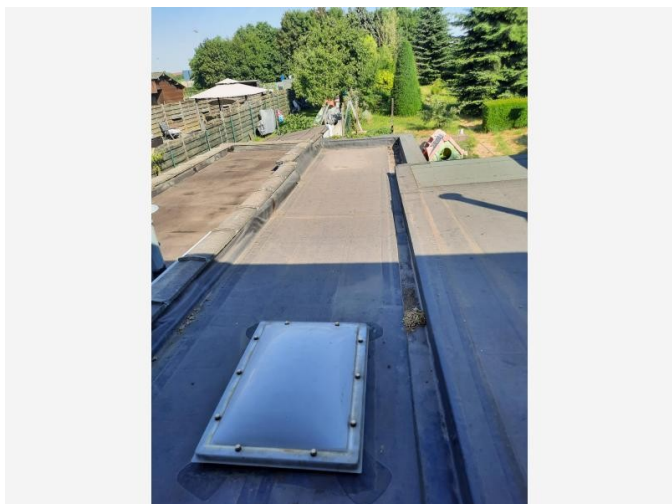
Vrije foto

Het plat dak heeft een niet-asbesthoudende toplaag.

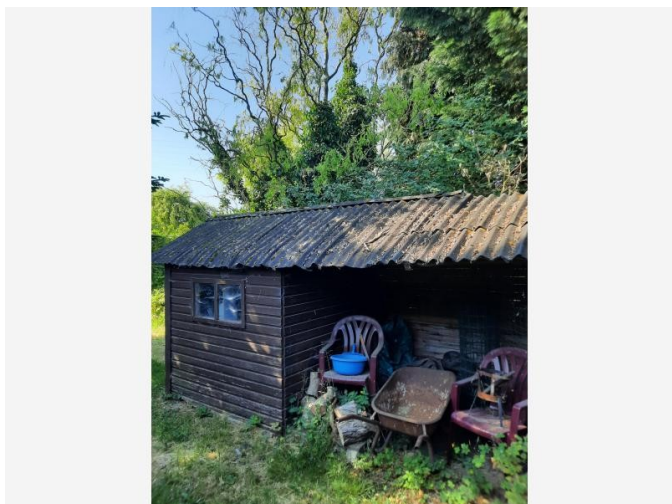
Vrije foto

De golfplaten zijn een niet-asbesthoudende toepassing.

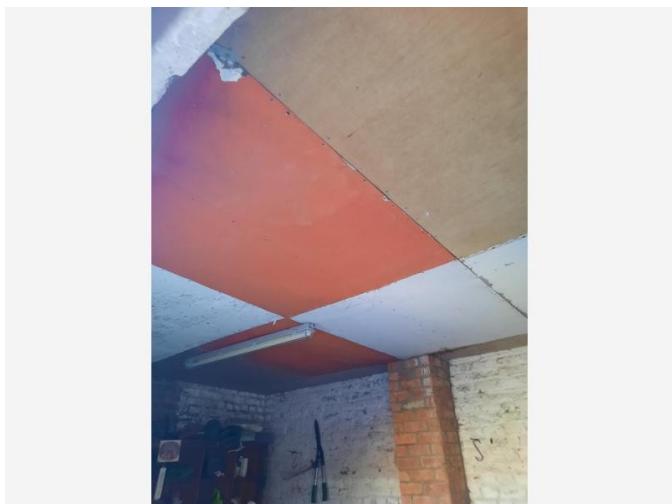
Vrije foto

Het plafond bestaat uit houtvezelplaten en is asbestvrij.

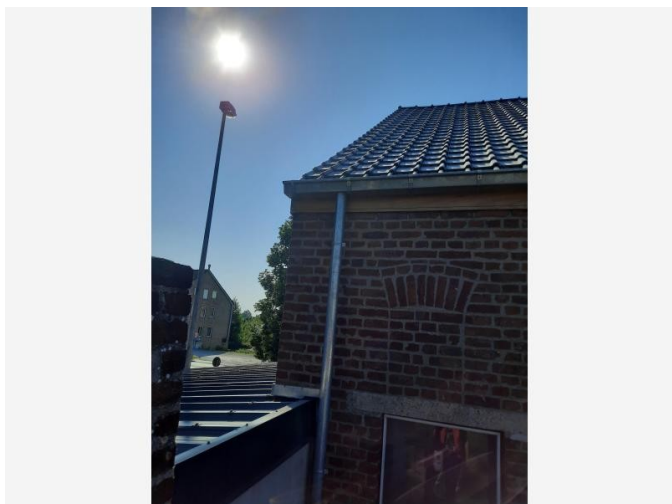
Vrije foto

Het dak werd in 2021 gerenoveerd en is asbestvrij.

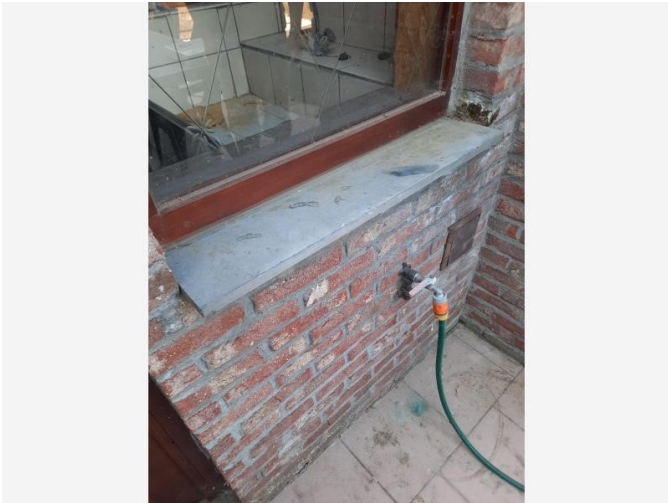
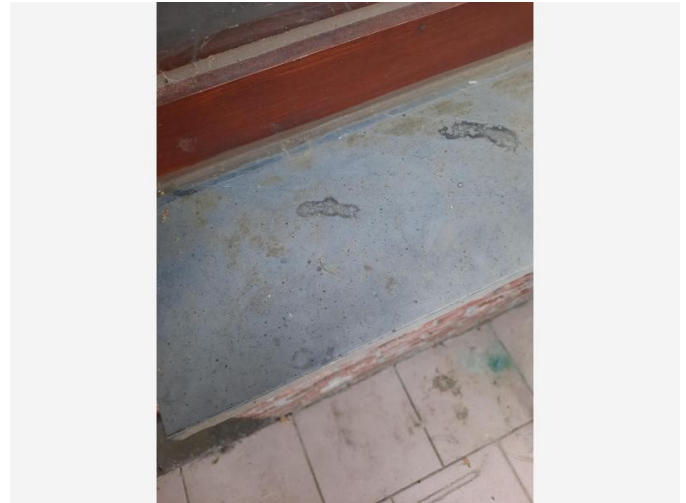
Geen asbest

#	Type	Referentie	Resultaat
12.1	Puntmonster	Staal 2	Geen asbest

Beschrijving	Raamdorpel achtergevel
Omgeving	Buiten
Primaire drager	Wandopening verticaal (raam, deur, ...)

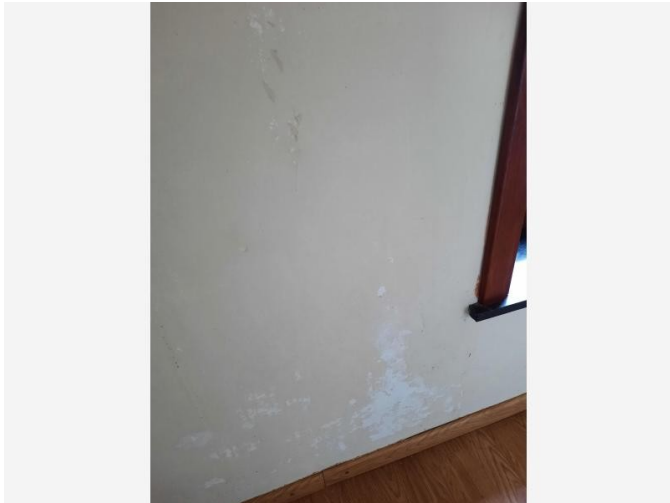
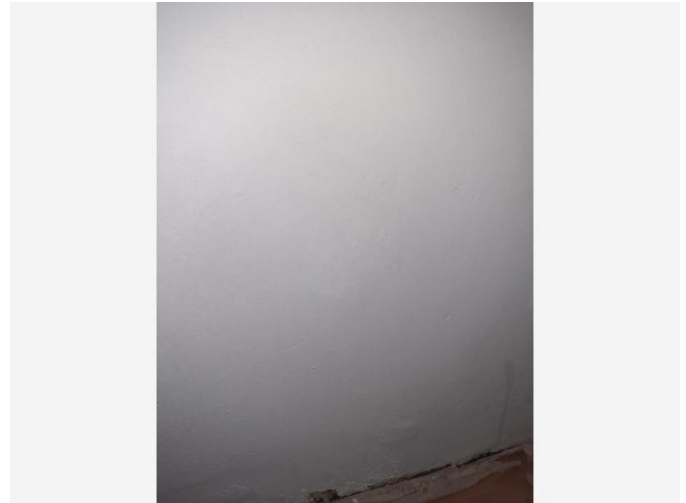
Geen asbest

#	Type	Referentie	Resultaat
13.1	Mengmonster	Staal 1	Geen asbest

Beschrijving	Pleisterwerk wanden
Omgeving	Binnen
