Asbestinventarisatetest

Jonker Janlaan 60, 3404 Landen

Attestnummer : 20230505-000090.000

Uitgegeven op : 05.05.2023

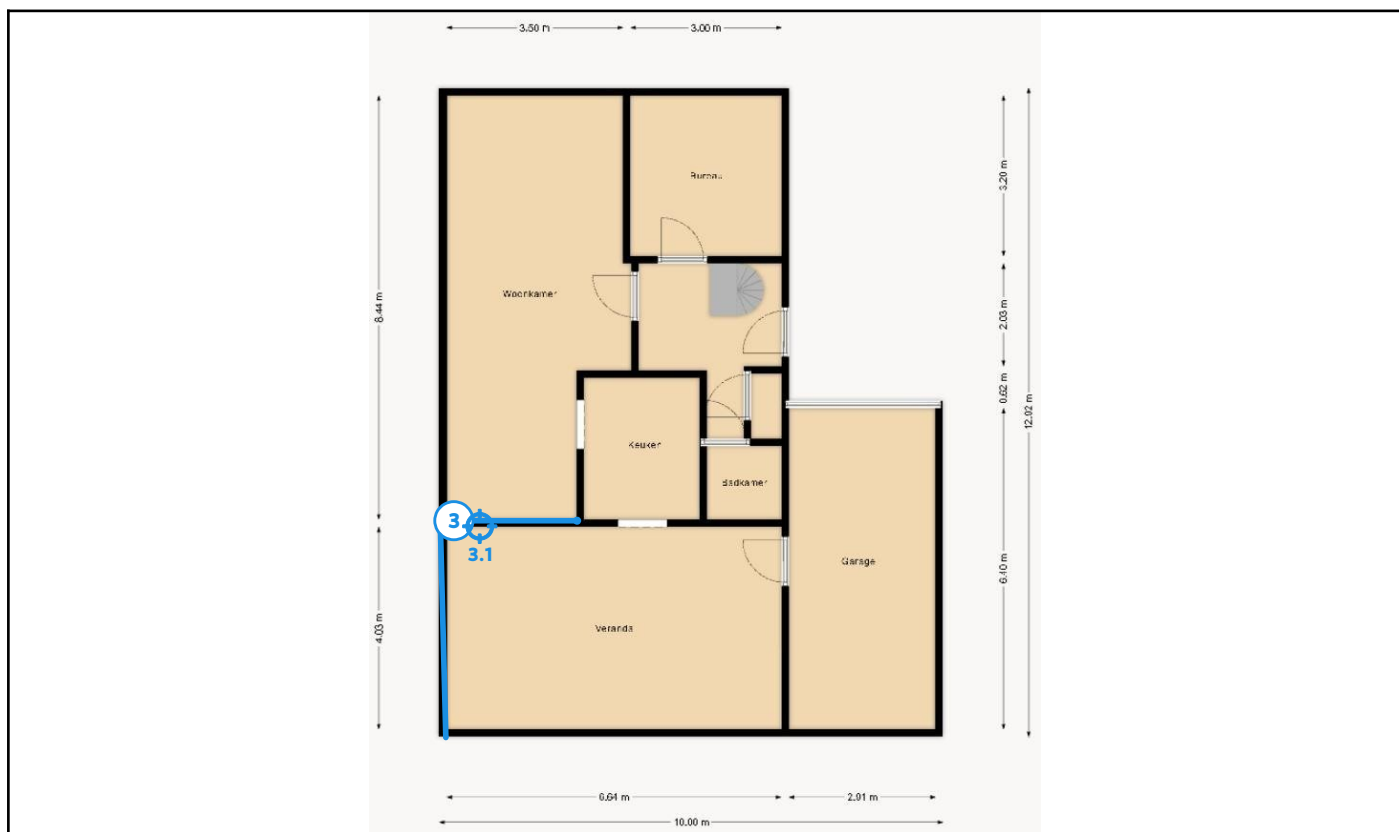
Plan 1.1: Gelijkvloers

Beschrijving	Type	Actie
3. Bekalking muren	Geen asbest	-
3.1 Code: 7701145	Puntmonster	-

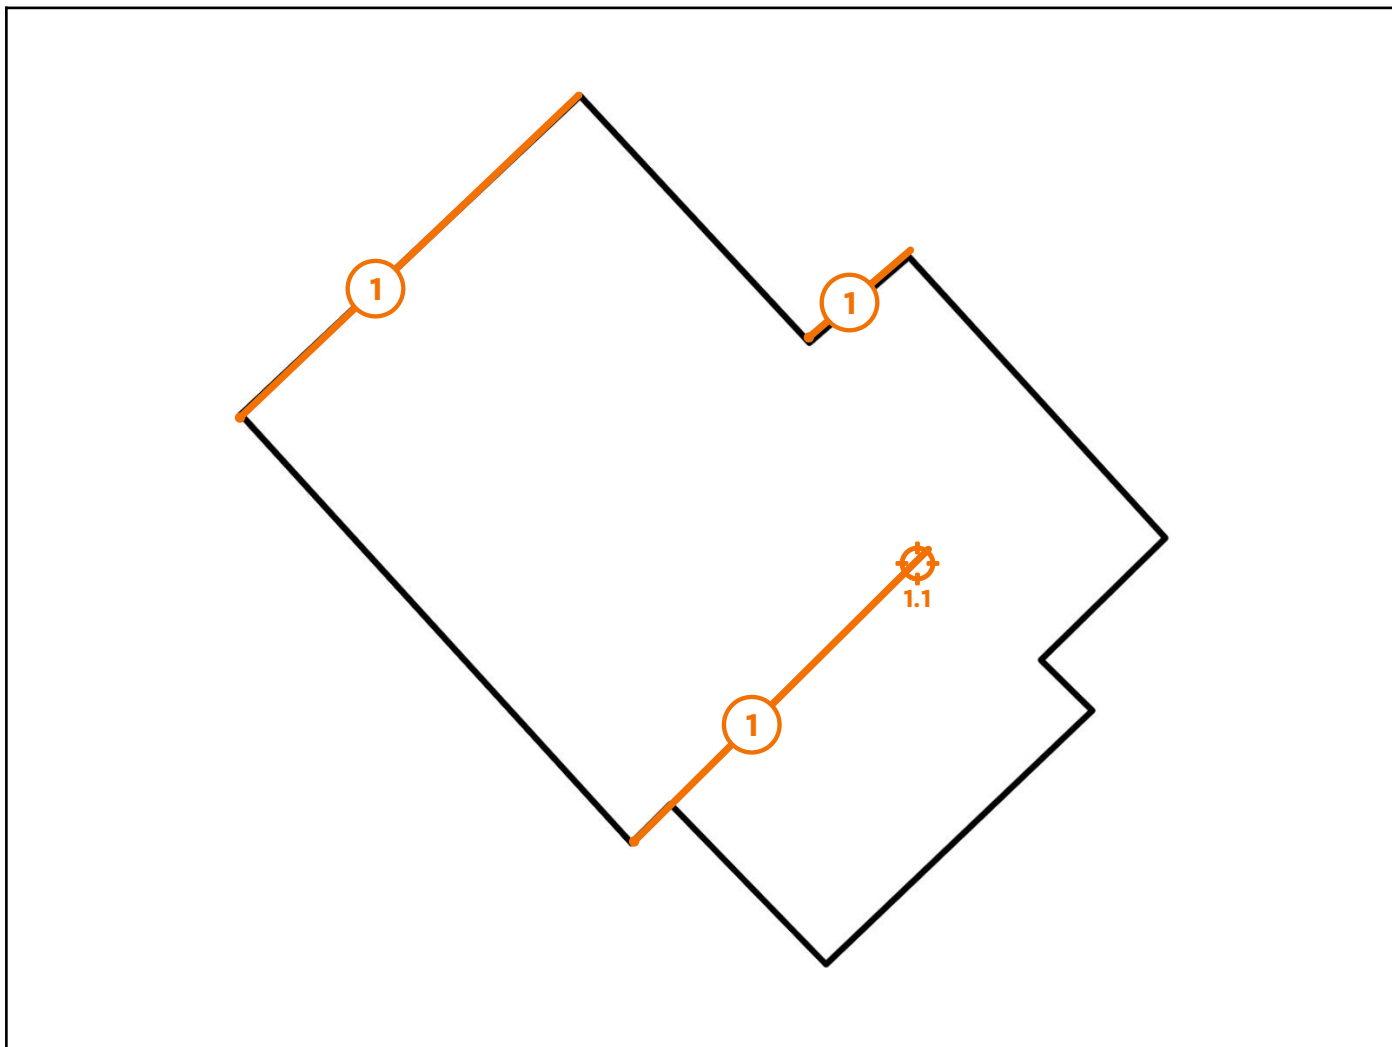
Plan 1.3: Hoofdgebouw buitenschil

Beschrijving	Type	Actie
1. Leien achter- en voorgevel	Asbestmateriaal	Verwijderen
1.1 Code: 7701146	Puntmonster	-

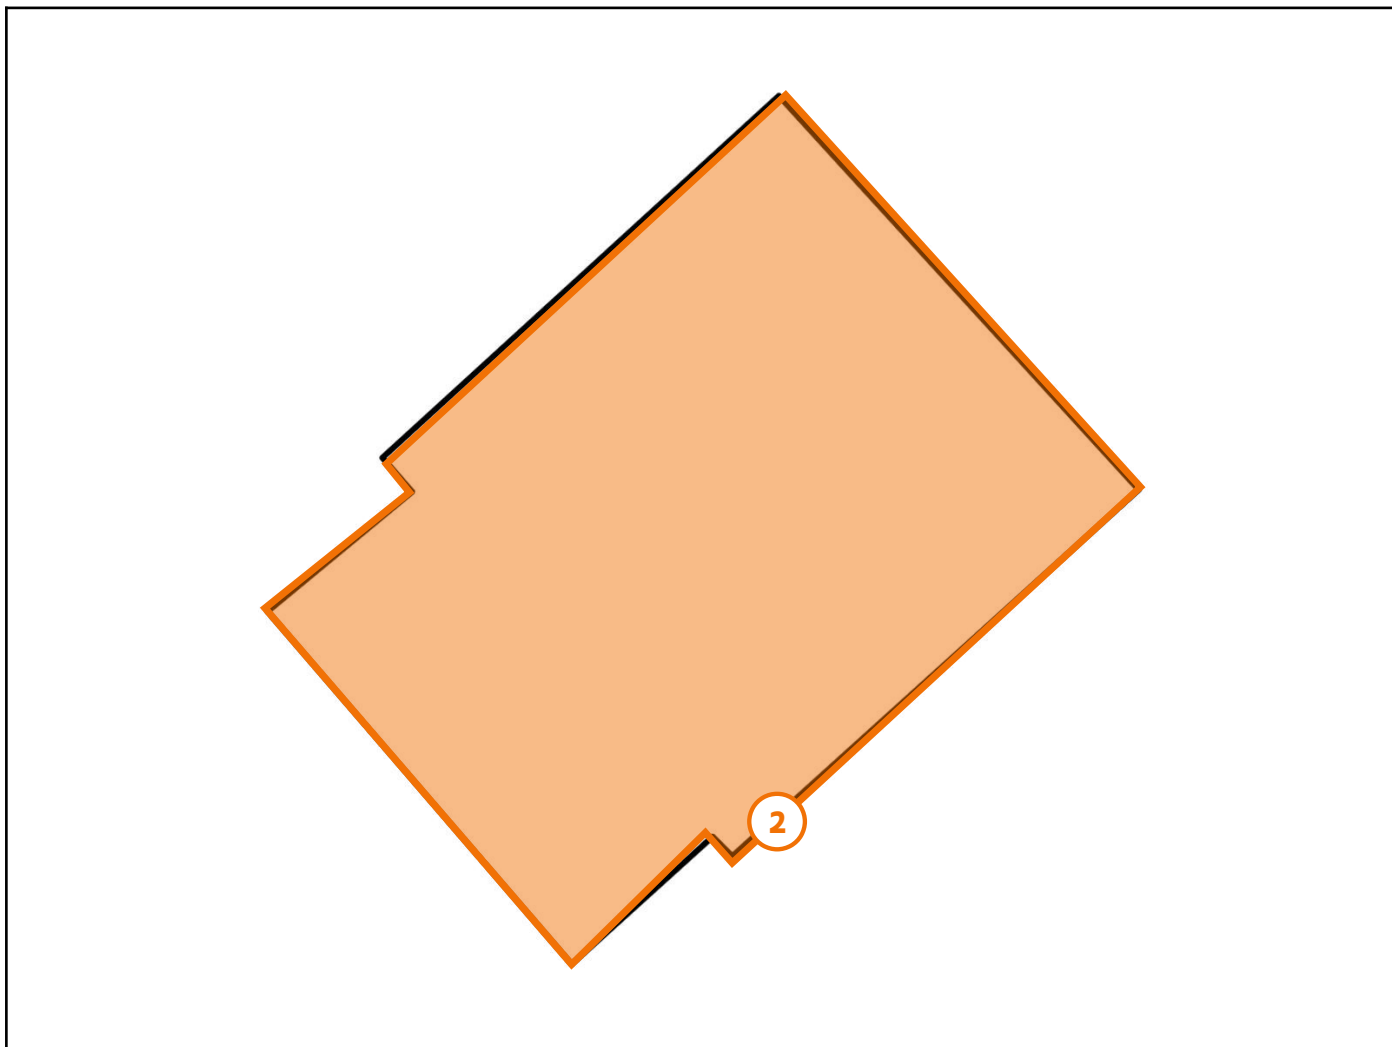
Plan 2.1: Tuinhuis

Beschrijving	Type	Actie
2. Golfplaten tuinhuis	Asbestmateriaal	Verwijderen

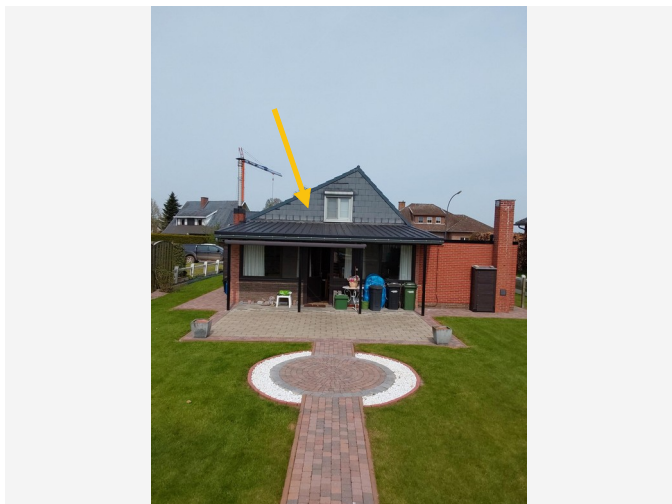
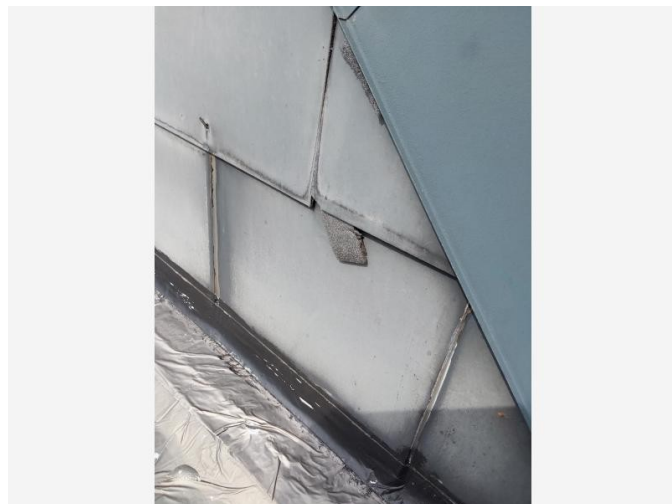
Eindbeoordeling materiaalrisico	Zeer laag materiaalrisico en/of zeer lage kans op vezelvrijgave
---------------------------------	---

Gebondenheid	Categorie 1: hechtgebonden in oorsprong
Asbestsoort (vezeltype)	Alleen chrysotiel
Asbestconcentratie	Laag (< 50%)
Afschermingsgraad van het gehele materiaal	Geheel of deels vrij aan de buitenlucht
Toestand van het materiaal	Onbeschadigd, niet verweerd

#	Type	Referentie	Resultaat
1.1	Puntmonster	7701146	Chrysotiel

Beschrijving	Leien achter- en voorgevel
Omgeving	Buiten
Primaire drager	Wand buitenschil
Asbestmateriaal	Dak- en gevelbekleding - Lei, shingle
Bindmiddel van asbestmateriaal	Cement
Gebondenheid op basis van bindmiddel	Hecht
Hoeveelheid (oppervlakte - aantal)	• 15,00 m ² - 1 stuk

Totale oppervlakte	15,00 m ²
Eenvoudig bereikbaar	Ja
Bevestigingswijze	<ul style="list-style-type: none">• Genageld, geniet
Identificatiemethode	Vaststelling met monstername
Destructieve handeling voor identificatie	Nee

Het asbestmateriaal valt onder de mijlpaal van 2034.

Verwijderen

- Zorg voor een veilig beheer. Vermijd het beschadigen van het asbestmateriaal. Controleer de toestand jaarlijks op wijzigingen.
- Hemelwater dat afspoelt van asbestcement daken of gevels kan asbestdeeltjes bevatten. Gebruik het enkel voor gesloten circuits (bv. spoelen toiletten). Reinig na het vervangen van het dak of de gevel de dakgoten en regenwaterput of -ton om asbesthoudend sediment of slib te verwijderen

- Eenvoudige handelingen: mag via doe-het-zelf of door werknemer(s) met opleidingsattest eenvoudige handelingen
Hechtgebonden toepassingen van asbest kunnen door particulieren of aannemers zelf verwijderd worden. Hierbij dient de lei in 1 geheel van de gevel gehaald te worden.

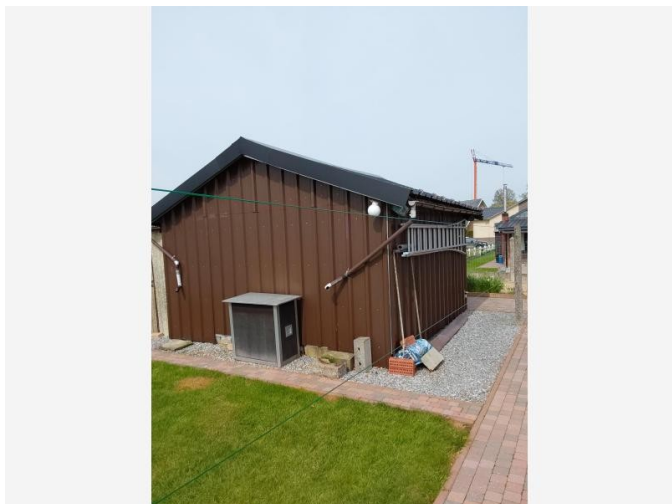
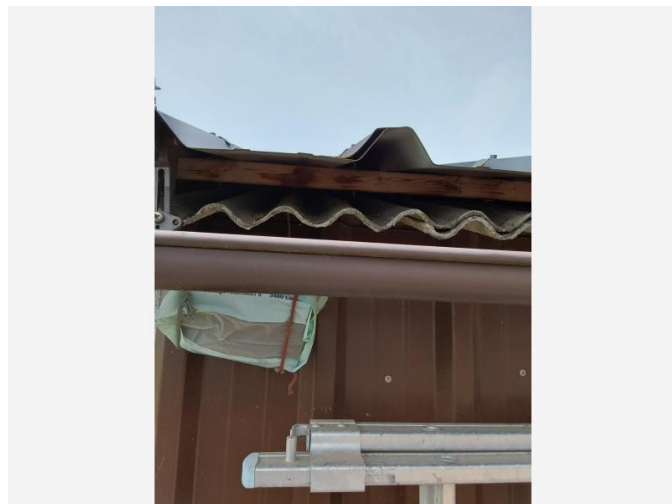
Eindbeoordeling materiaalrisico	Laag materiaalrisico en/of verlaagde kans op vezelvrijgave
---------------------------------	--

Gebondenheid	Categorie 1: hechtgebonden in oorsprong
Asbestsoort (vezeltype)	Crocidoliet aanwezig
Asbestconcentratie	Laag (< 50%)
Afschermingsgraad van het gehele materiaal	Enkel randen niet afgeschermd maar geen contact met binnenluchtstromen
Toestand van het materiaal	Licht beschadigd, licht verweerd. Intact materiaal type Pical – asbestboard of categorie III 'gebondenheid'

Beschrijving	Golfplaten tuinhuis
Omgeving	Buiten
Primaire drager	Schuin dak
Asbestmateriaal	Dak- en gevelbekleding - Golfplaat
Bindmiddel van asbestmateriaal	Cement
Gebondenheid op basis van bindmiddel	Hecht
Hoeveelheid (oppervlakte - aantal)	• 12,00 m ² - 1 stuk
Totale oppervlakte	12,00 m ²

Eenvoudig bereikbaar	Ja
Bevestigingswijze	<ul style="list-style-type: none">• Geschroefd
Identificatiemethode	Vaststelling zonder monstername
Destructieve handeling voor identificatie	Nee

Het asbestmateriaal valt onder de mijlpaal van 2034.

Verwijderen

- Zorg voor een veilig beheer. Vermijd het beschadigen van het asbestmateriaal. Controleer de toestand jaarlijks op wijzigingen.

- Eenvoudige handelingen: mag via doe-het-zelf of door werknemer(s) met opleidingsattest eenvoudige handelingen
Hechtgebonden toepassingen mogen door particulieren of aannemers zelf verwijderd worden. Hierbij moet bij het verwijderen wel rekening gehouden worden met de metalen platen die er op liggen. Deze dienen eerst eraf gehaald te worden en hierbij mag er geen bijkomstige schade aan de golfplaten plaats vinden. Indien dit niet mogelijk blijkt te zijn is het aangeraden dit door een erkend verwijderaar te laten uitvoeren.
- Eenvoudige handelingen: enkel door erkend asbestverwijderaar
Indien het niet of moeilijk is de metalen platen er af te halen zonder de golfplaten te beschadigen.

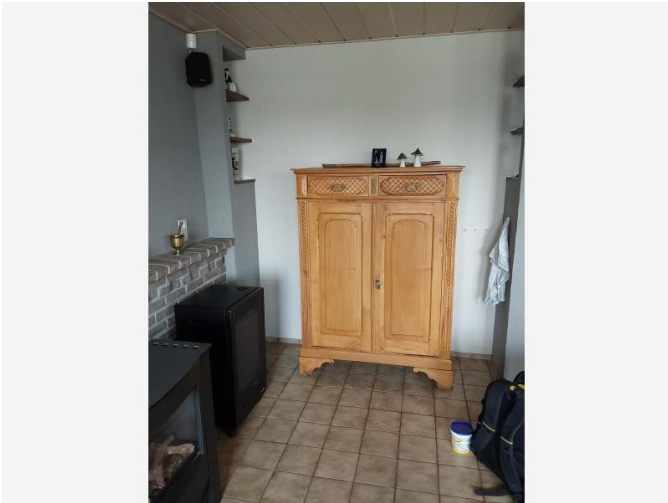
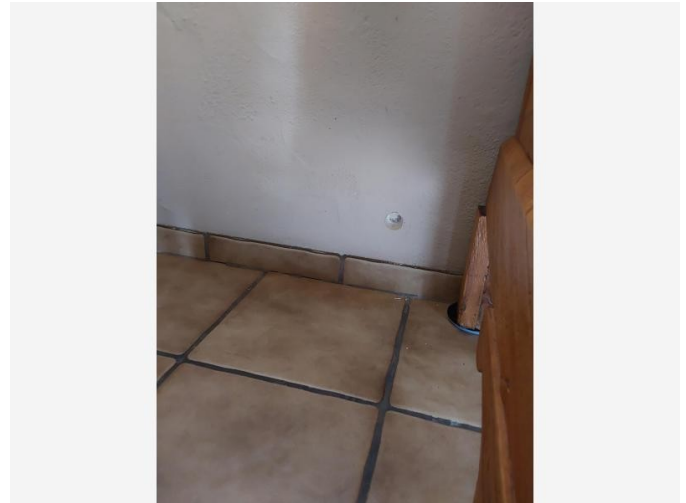
Fiche 3: Bekalking muren

Geen asbest

#	Type	Referentie	Resultaat
3.1	Puntmonster	7701145	Geen asbest

Beschrijving	Bekalking muren
Omgeving	Binnen
Primaire drager	Binnenwand
Bindmiddel van materiaal	Gips - kalk

Gebondenheid op basis van bindmiddel	Niet-hechtgebonden
Hoeveelheid (oppervlakte - dikte - aantal)	• 15,00 m ² - 1,00 cm - 1 stuk
Totaal volume	0,15 m ³
Identificatiemethode	Vaststelling met monstername
Destructieve handeling voor identificatie	Nee
Opmerking	Slechts een deel muur met bekalking kunnen vaststellen. De andere muren zijn overal met beplating afgewerkt. Bij renovatie rekening houden dat hierachter andere materialen of pleister aanwezig kunnen zijn.
