Asbestinventarisatetest

Kerkweg 39, 3370 Boutersem

Attestnummer : 20231010-000195.000

Uitgegeven op : 10.10.2023

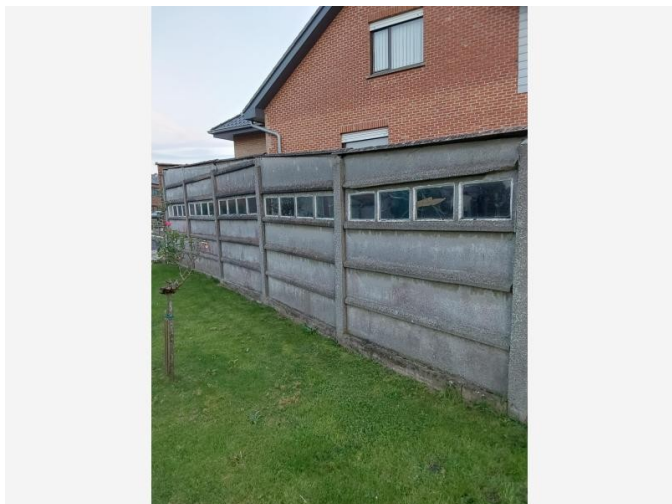
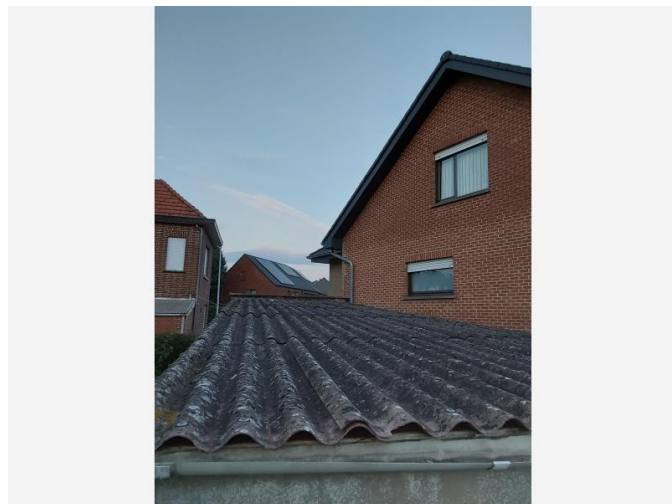
Het asbestmateriaal valt onder de mijlpaal van 2034.

| Eindbeoordeling materiaalrisico | Verhoogd materiaalrisico en/of verhoogde kans op vezelvrijgave |

| Asbestsoort (vezeltype) | Crocidoliet aanwezig |
| Toestand van het materiaal | Matig beschadigd, matig verweerd |

| Beschrijving | Golfplaten garage |
| Hoeveelheid (oppervlakte - aantal) | • 40,00 m ² - 1 stuk |

Verwijderen

- Zorg voor een veilig beheer. Vermijd het beschadigen van het asbestmateriaal. Controleer de toestand jaarlijks op wijzigingen.
- Hemelwater dat afspoelt van asbestcement daken of gevels kan asbestdeeltjes bevatten. Gebruik het enkel voor gesloten circuits (bv. spoelen toiletten). Reinig na het vervangen van het dak of de gevel de dakgoten en regenwaterput of -ton om asbesthoudend sediment of slib te verwijderen

- Eenvoudige handelingen: mag via doe-het-zelf of door werknemer(s) met opleidingsattest eenvoudige handelingen
Hechtgebonden buitentoepassing mag je zelf verwijderen of via aannemer met EH opleiding, golfplaten dienen in 1 geheel verwijderd te worden, zonder te breken. Draag hierbij de nodige beschermingsmiddelen (FFP3, tyvek en handschoenen.)

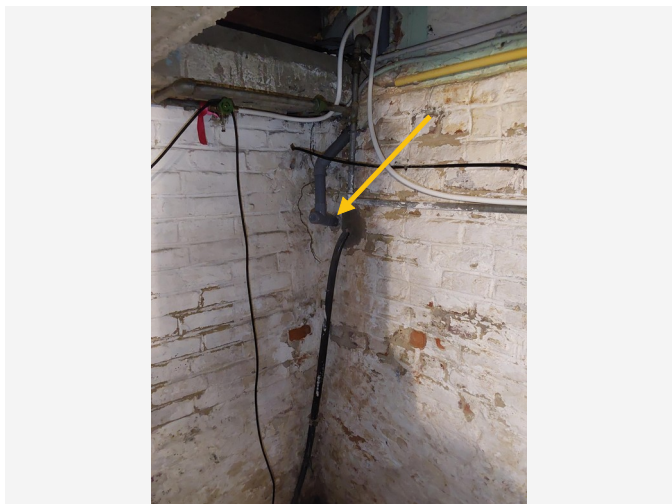
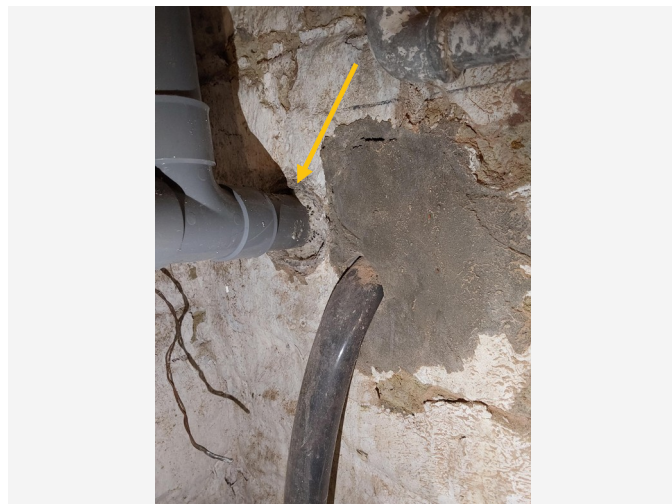
Het asbestmateriaal valt onder de mijlpaal van 2040.

| Eindbeoordeling materiaalrisico | Verhoogd materiaalrisico en/of verhoogde kans op vezelvrijgave |

| Asbestsoort (vezeltype) | Crocidoliet aanwezig |
| Toestand van het materiaal | Licht beschadigd, licht verweerd. Intact materiaal type Pical – asbestboard of categorie III 'gebondenheid' |

| Beschrijving | Oude doorvoer |

| Opmerking | Exacte lengte niet kunnen vaststellen doordat deze ondergronds door de muur naar buiten loopt. Op andere plaatsen geen asbestverdachte doorvoeren gevonden maar enkele waren wel toegecementeerd. Let er bij werken op dat er achterliggend eventueel nog aanwezig kunnen zijn. |

Verwijderen

- Zorg voor een veilig beheer. Vermijd het beschadigen van het asbestmateriaal. Controleer de toestand jaarlijks op wijzigingen.

- Eenvoudige handelingen: enkel door erkend asbestverwijderaar
Hechtgebonden asbestcement toepassing die mag verwijderd worden via de methodiek eenvoudige handelingen. Vanwege de moeilijke bereikbaarheid van de gehele buis en doordat er een bestaande leiding door loopt zal deze niet in 1 geheel verwijderd kunnen worden. Hierdoor dient dit door een erkend asbestverwijderaar verwijderd te worden.

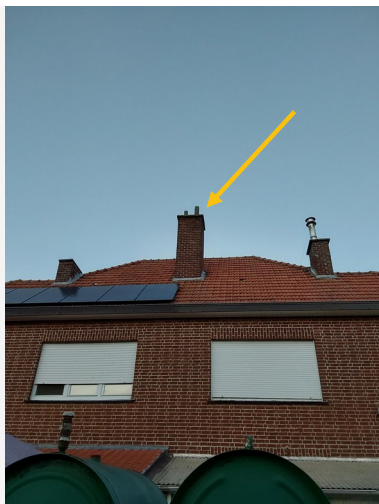
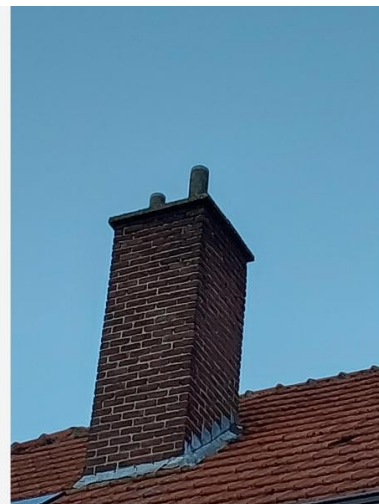
Het asbestmateriaal valt onder de mijlpaal van 2034.

| Eindbeoordeling materiaalrisico | Laag materiaalrisico en/of verlaagde kans op vezelvrijgave |

| Toestand van het materiaal | Licht beschadigd, licht verweerd. Intact materiaal type Pical – asbestboard of categorie III 'gebondenheid' |

| Beschrijving | Schouw rookgassen |

| Opmerking | 2 rookgaskanelen bovenop de gemetste schouw kunnen vaststellen. Het gemetste gedeelte lijkt gemeenschappelijk met de buur waardoor slechts 1 buis bij de woning hoort. De exacte lengte van de buis in de schouw kon niet vastgesteld worden. |

Verwijderen

- Zorg voor een veilig beheer. Vermijd het beschadigen van het asbestmateriaal. Controleer de toestand jaarlijks op wijzigingen.

- Eenvoudige handelingen: mag via doe-het-zelf of door werknemer(s) met opleidingsattest eenvoudige handelingen
Hechtgebonden buitentoepassing mag je zelf verwijderen of via aannemer met EH opleiding. Schouwpijp kan in 1 geheel worden verwijderd, afhankelijk of deze nog veel doorloopt of niet. Indien doe-het-zelf, mag er niemand anders in de buurt aanwezig zijn en let hierbij op het valgevaar. Spreek eventueel met de buur af om dit samen te verwijderen.

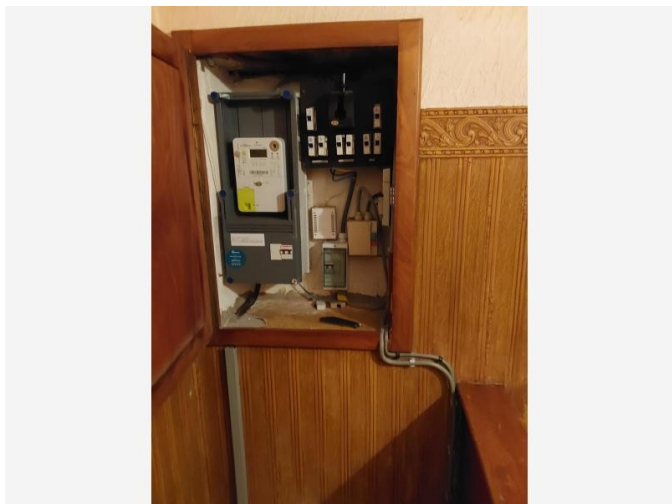
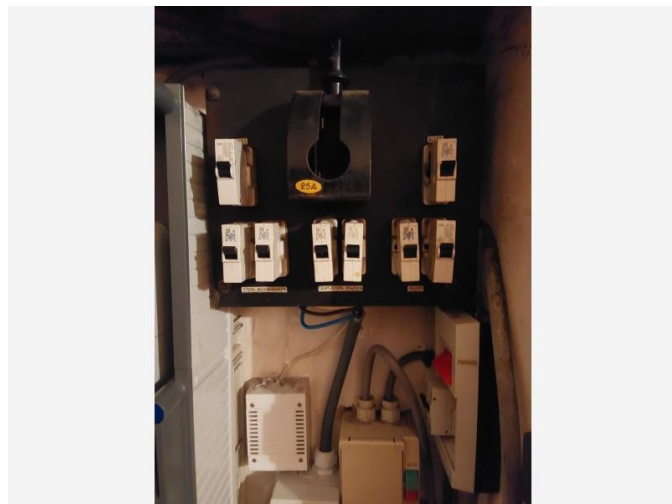
Het asbestmateriaal valt onder de mijlpaal van 2040.

| Eindbeoordeling materiaalrisico | Laag materiaalrisico en/of verlaagde kans op vezelvrijgave |

| Toestand van het materiaal | Onbeschadigd, niet verweerd |

| Beschrijving | Bakeliet zekeringkast |

Zorgvuldig beheren

- Zorg voor een veilig beheer. Vermijd het beschadigen van het asbestmateriaal. Controleer de toestand jaarlijks op wijzigingen.

- Eenvoudige handelingen: mag via doe-het-zelf of door werknemer(s) met opleidingsattest eenvoudige handelingen
Hechtgebonden toepassing die kan worden losgeschroefd/uitgehaald worden en in 1 geheel kan worden verwijderd.

Bakeliet zekeringen en verdeeldozen zijn asbestverdacht en kunnen best als dusdanig behandeld worden. Ze kunnen door een particulier of aannemer zelf verwijderd worden mits het nemen van de nodige voorzorgsmaatregelen. (FFP3, handschoenen, tyvek).

Hou rekening met de regelgeving omtrent de verwijdering van tellers en meters bij de bevoegde instanties.

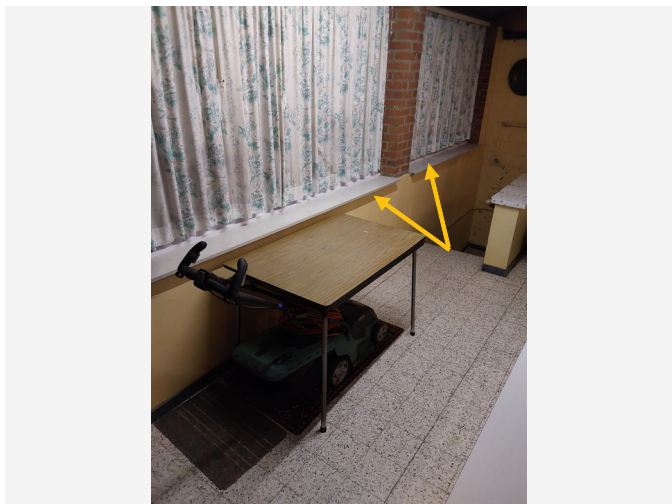
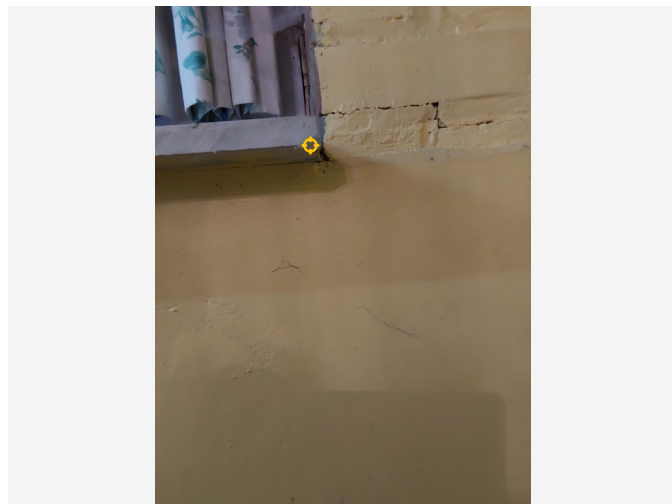
Het asbestmateriaal valt onder de mijlpaal van 2040.

| Eindbeoordeling materiaalrisico | Laag materiaalrisico en/of verlaagde kans op vezelvrijgave |

| Asbestsoort (vezeltype) | Alleen chrysotiel |
| Toestand van het materiaal | Licht beschadigd, licht verweerd. Intact materiaal type Pical – asbestboard of categorie III 'gebondenheid' |

| # | Type | Referentie | Resultaat |
|---|---|---|---|
| 5.1 | Puntmonster | 7929694 | Chrysotiel |

| Beschrijving | Venstertabletten |

Zorgvuldig beheren

- Zorg voor een veilig beheer. Vermijd het beschadigen van het asbestmateriaal. Controleer de toestand jaarlijks op wijzigingen.

- Eenvoudige handelingen: mag via doe-het-zelf of door werknemer(s) met opleidingsattest eenvoudige handelingen
Hechtgebonden asbesttoepassing die door particulieren of aannemers met een opleiding eenvoudige handelingen zelf verwijderd kan worden. De tabletten dienen wel in 1 geheel zonder te beschadigen verwijderd en afgevoerd te worden. Draag hierbij de nodige veiligheidsmiddelen (FFP3, tyvek en handschoenen). Mits het niet mogelijk blijkt te zijn de tabletten zonder te breken te verwijderen dient dit door een erkend asbestverwijderaar te gebeuren.

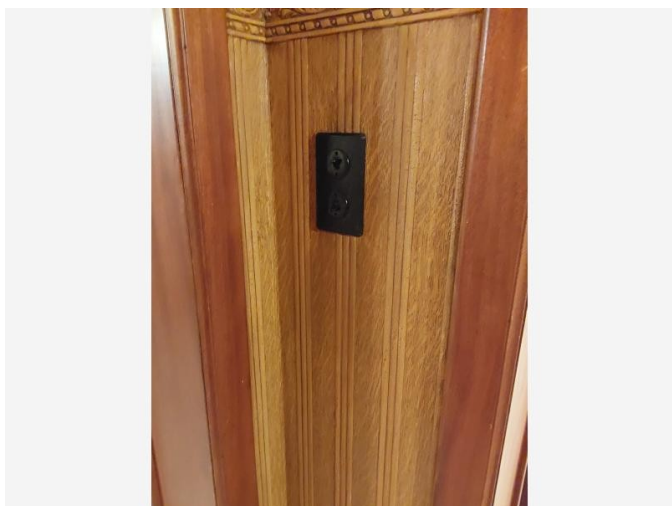
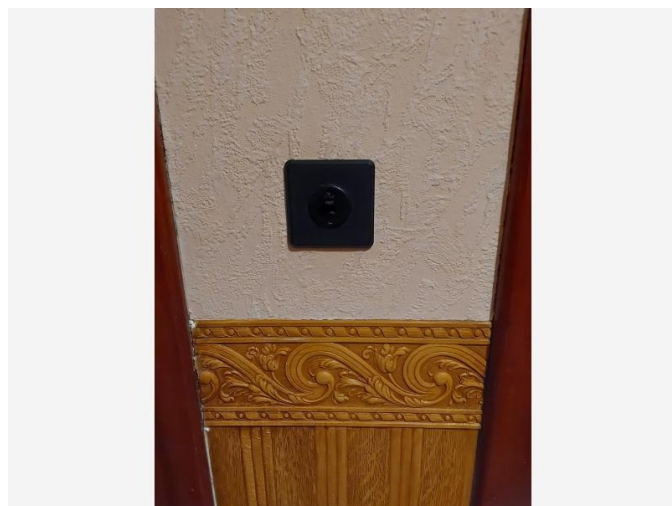
Het asbestmateriaal valt onder de mijlpaal van 2040.

| Eindbeoordeling materiaalrisico | Laag materiaalrisico en/of verlaagde kans op vezelvrijgave |

| Toestand van het materiaal | Onbeschadigd, niet verweerd |

| Beschrijving | Bakeliet schakelaars |

| Opmerking | Bakeliet schakelaars en stopcontacten op verschillende plaatsen verdeeld in de woning. |

Zorgvuldig beheren

- Zorg voor een veilig beheer. Vermijd het beschadigen van het asbestmateriaal. Controleer de toestand jaarlijks op wijzigingen.

- Eenvoudige handelingen: mag via doe-het-zelf of door werknemer(s) met opleidingsattest eenvoudige handelingen
Hechtgebonden toepassing die kan worden losgeschroefd en in 1 geheel kan worden verwijderd.

Bakeliet schakelaars zijn asbestverdacht en kunnen best als dusdanig behandeld worden. Ze kunnen door een particulier of aannemer zelf verwijderd worden mits het nemen van de nodige voorzorgsmaatregelen. (FFP3, handschoenen, tyvek).

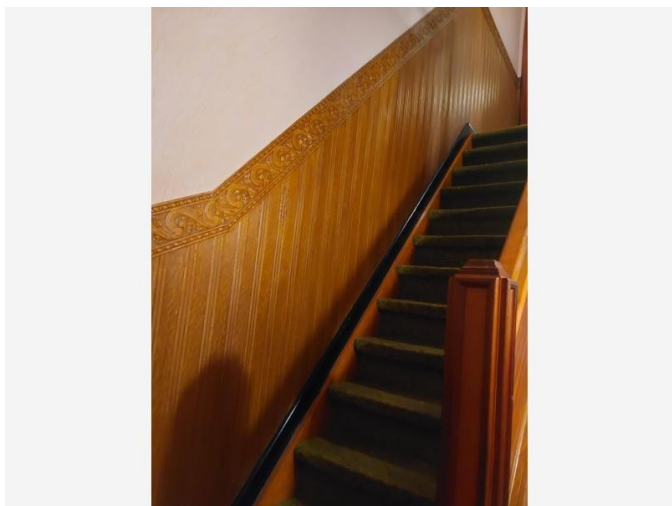
Kunnen vaststellen dat de lambrisering een gelijkmd motief is en geen asbesthoudende platen zijn.
