Asbestinventarisatetest

Kraanbeekstraat 104, 3400 Landen

Attestnummer : 20231019-000087.000

Uitgegeven op : 19.10.2023

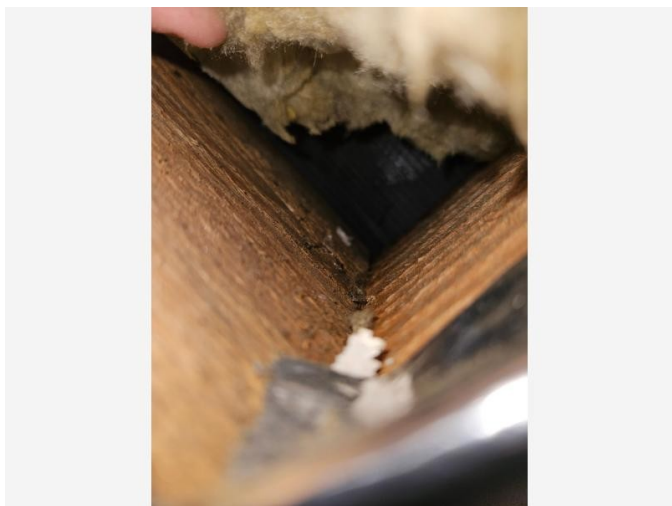
Vrije foto

Advies

Kunnen vaststellen dat het onderdak van de woning niet asbestverdacht is.

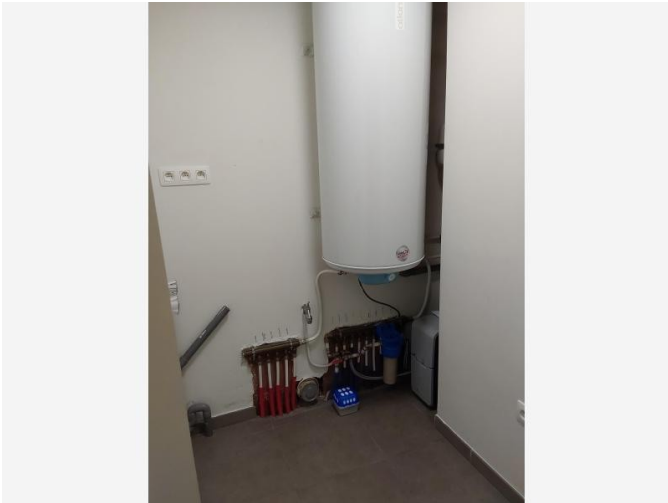
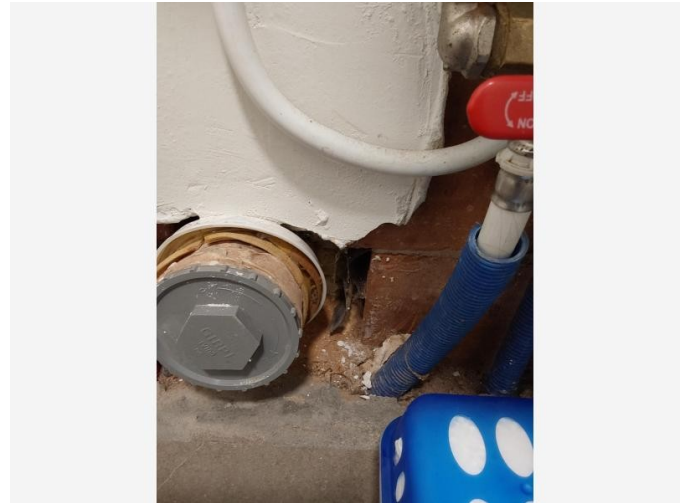
Conclusie

Geen asbest

| # | Type | Referentie | Resultaat |
|---|---|---|---|
| 2.1 | Mengmonster | 7944024 | Geen asbest |

| Beschrijving | Pleister muren |

| Bindmiddel van materiaal | Gips - kalk |
| Gebondenheid op basis van bindmiddel | Niet-hechtgebonden |

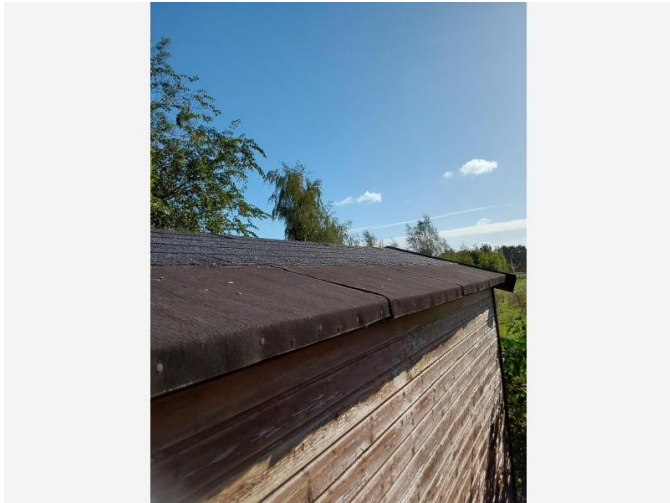
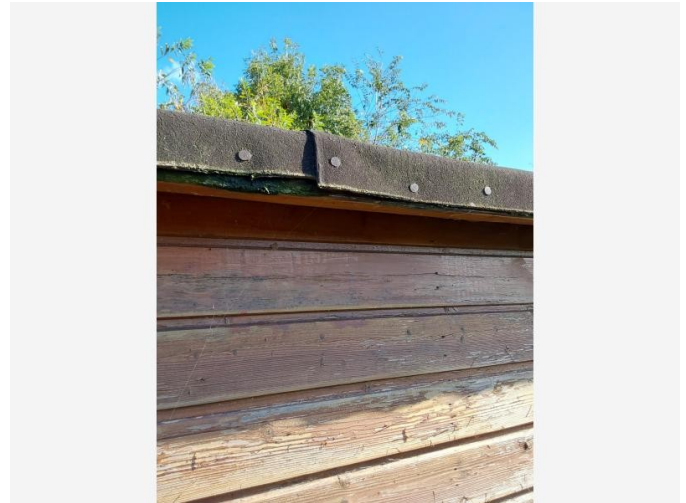
Fiche 3: Roofing tuinhuis

Conclusie

Geen asbest

| # | Type | Referentie | Resultaat |
|---|---|---|---|
| 3.1 | Puntmonster | 7944026 | Geen asbest |

| Opmerking | Dak gedeeltelijk afgewerkt met nieuwe shingles maar nog een gedeelte met oudere roofing. |

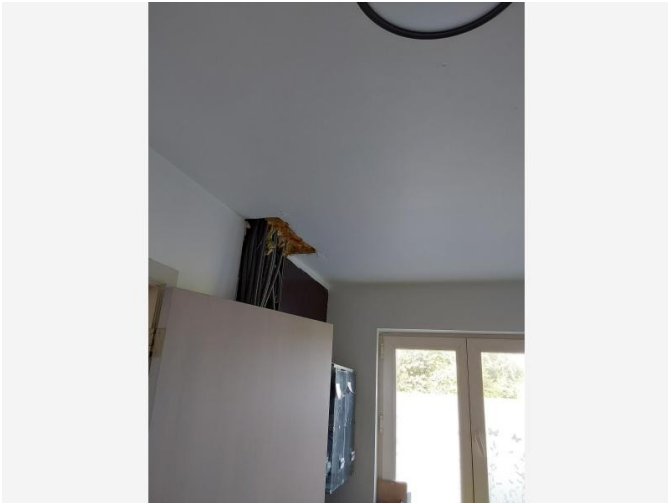
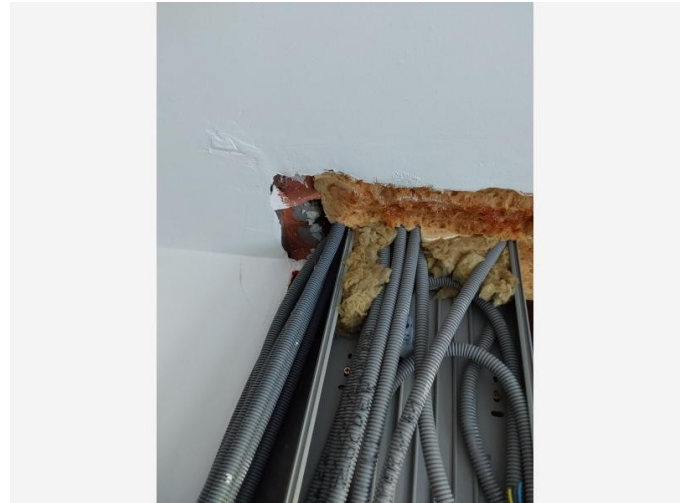
Fiche 4: Pleister plafond

Conclusie

Geen asbest

| # | Type | Referentie | Resultaat |
|---|---|---|---|
| 4.1 | Mengmonster | 7944025 | Geen asbest |

| Opmerking | Zolderverdiep afgewerkt met planchetten. |
