Asbestinventarisatetest

Leeuwerikenstraat 5, 3001 Leuven

Attestnummer : 20240209-000109.001

Uitgegeven op : 09.02.2024

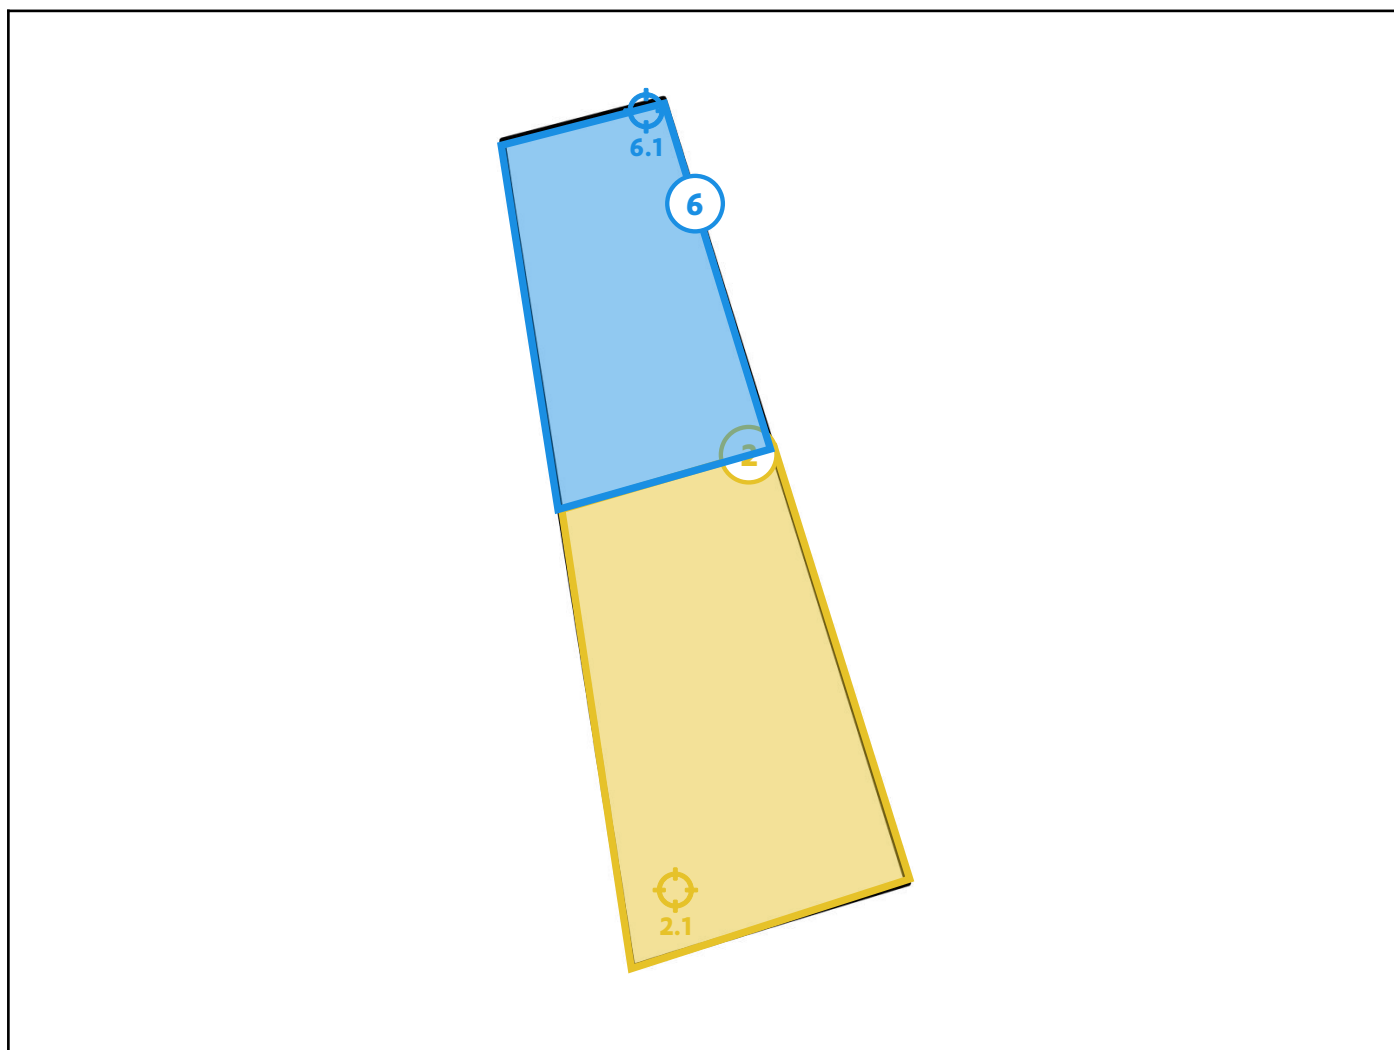
Plan 1.1: Hoofdgebouw buitenschil

Beschrijving	Type	Actie
2. Onderdak woning	Asbestmateriaal	Zorgvuldig beheren
2.1 Code: 8094460	Puntmonster	-
6. Roofing dak	Geen asbest	-
6.1 Code: 8094461	Puntmonster	-

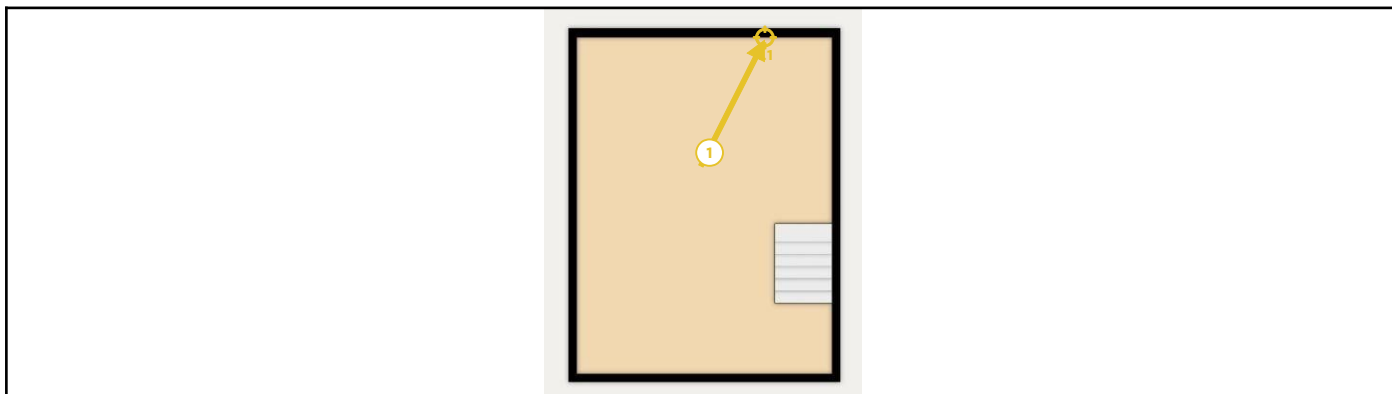
Plan 1.2: Kelder

Beschrijving	Type	Actie
1. Buis kelder	Asbestmateriaal	Zorgvuldig beheren
1.1 Code: 8094458	Puntmonster	-

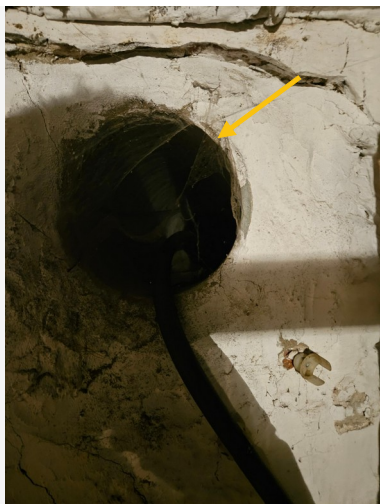
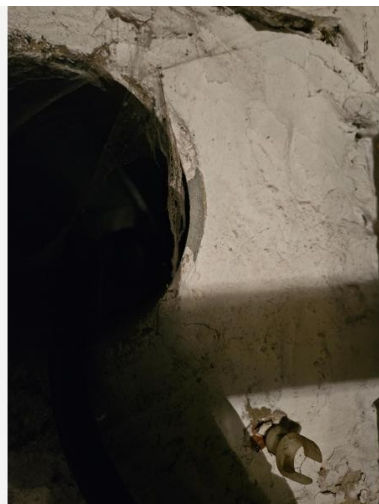
Het asbestmateriaal valt onder de mijlpaal van 2040.

Eindbeoordeling materiaalrisico	Laag materiaalrisico en/of verlaagde kans op vezelvrijgave
---------------------------------	--

Gebondenheid	Categorie 1: hechtgebonden in oorsprong
Asbestsoort (vezeltype)	Crocidoliet aanwezig
Asbestconcentratie	Laag (< 50%)
Afschermingsgraad van het gehele materiaal	Geheel of deels (ook) vrij aan binnenluchtstromen
Toestand van het materiaal	Onbeschadigd, niet verweerd

#	Type	Referentie	Resultaat
1.1	Puntmonster	8094458	Chrysotiel, Crocidoliet

Beschrijving	Buis kelder
Omgeving	Binnen
Primaire drager	Communicatie en elektrische infrastructuur en uitrusting
Asbestmateriaal	Buis, koker, leiding, pijp, doorvoer
Bindmiddel van asbestmateriaal	Cement
Gebondenheid op basis van bindmiddel	Hecht

- Zorg voor een veilig beheer. Vermijd het beschadigen van het asbestmateriaal. Controleer de toestand jaarlijks op wijzigingen.

- Eenvoudige handelingen: mag via doe-het-zelf of door werknemer(s) met opleidingsattest eenvoudige handelingen
Indien het bij grote verbouwingswerken het mogelijk is de doorvoerbuis in 1 geheel te verwijderen kan dit door particulieren of aannemers met een opleiding eenvoudige handelingen zelf gedaan worden. Draag hierbij wel de nodige beschermingsmiddelen (FFP3 masker, tyvek en handschoenen).
- Eenvoudige handelingen: enkel door erkend asbestverwijderaar
Indien de buis niet volledig vrijgemaakt kan worden kan deze enkel in stukken verwijderd worden. Dit (hechtgebonden binnentoepassing) mag enkel door een erkend verwijderaar gebeuren.

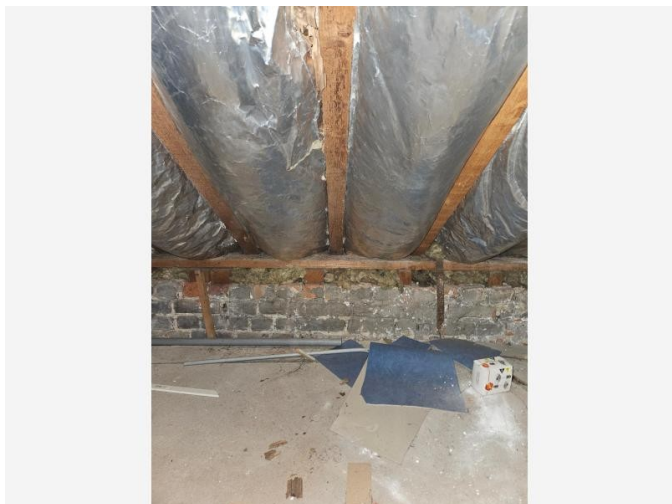
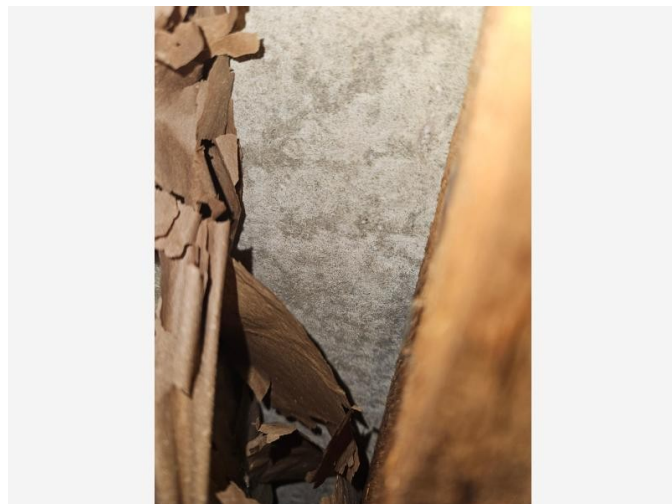
Het asbestmateriaal valt onder de mijlpaal van 2040.

Eindbeoordeling materiaalrisico	Zeer laag materiaalrisico en/of zeer lage kans op vezelvrijgave
---------------------------------	---

Gebondenheid	Categorie 1: hechtgebonden in oorsprong
Asbestsoort (vezeltype)	Alleen chrysotiel
Asbestconcentratie	Laag (< 50%)
Afschermingsgraad van het gehele materiaal	Geheel of deels (ook) vrij aan de binnenlucht
Toestand van het materiaal	Onbeschadigd, niet verweerd

#	Type	Referentie	Resultaat
2.1	Puntmonster	8094460	Chrysotiel

Beschrijving	Onderdak woning
Omgeving	Binnen
Primaire drager	Schuin dak
Asbestmateriaal	Plaat, paneel, tablet - Type Menuiserite
Bindmiddel van asbestmateriaal	Cement
Gebondenheid op basis van bindmiddel	Hecht
Hoeveelheid (oppervlakte - dikte - aantal)	• 70,00 m ² - 0,80 cm - 1 stuk

- Zorg voor een veilig beheer. Vermijd het beschadigen van het asbestmateriaal. Controleer de toestand jaarlijks op wijzigingen.

- Eenvoudige handelingen: mag via doe-het-zelf of door werknemer(s) met opleidingsattest eenvoudige handelingen
Hechtgebonden toepassing die mag verwijderd worden via eenvoudige handelingen, indien deze in 1 geheel kunnen verwijderd worden. Deze werken dienen van buitenschil uit verwijderd worden, en kan/mag niet van binnen uit gedaan worden aangezien de platen dan zullen breken.

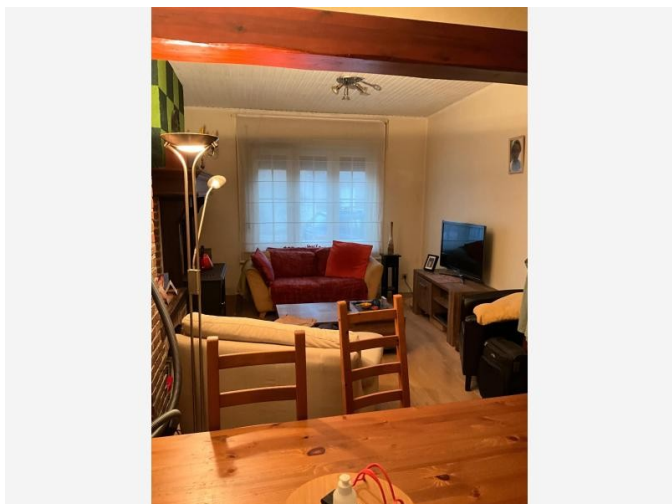
Vrije foto

De gehele woning is afgewerkt met een verlaagd plafond (verschillende materialen). Let er bij verbouwingswerken op dat er zich nog verdachte toepassingen kunnen achter bevinden.

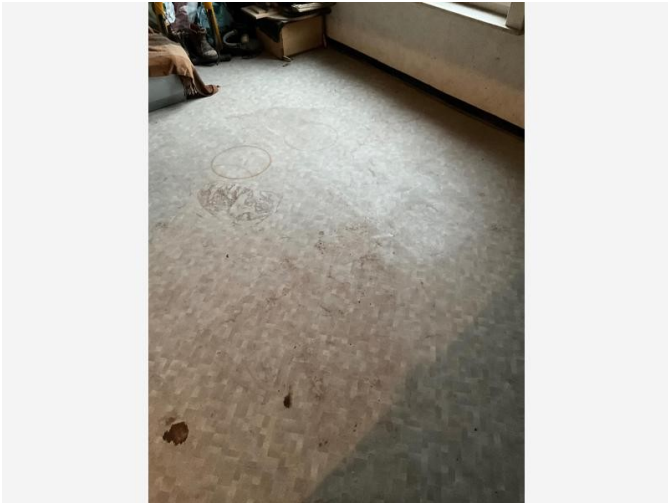
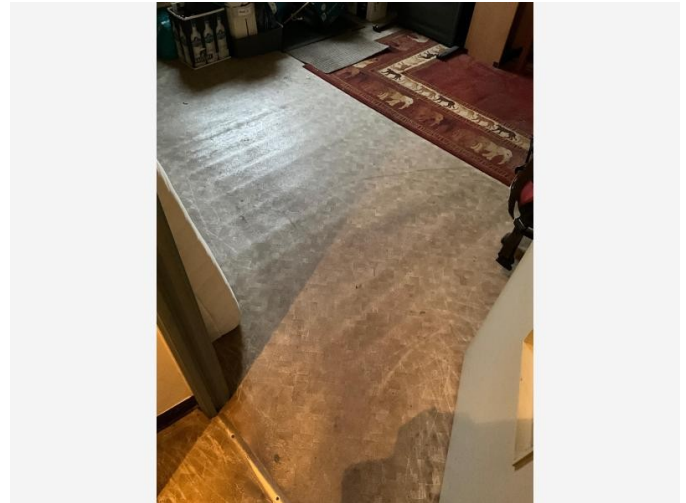
Geen asbest

#	Type	Referentie	Resultaat
4.1	Puntmonster	8094459	Geen asbest

Beschrijving	Vinyl verdiep
Omgeving	Binnen
Primaire drager	Vloer
Bindmiddel van materiaal	Kunststof of -hars

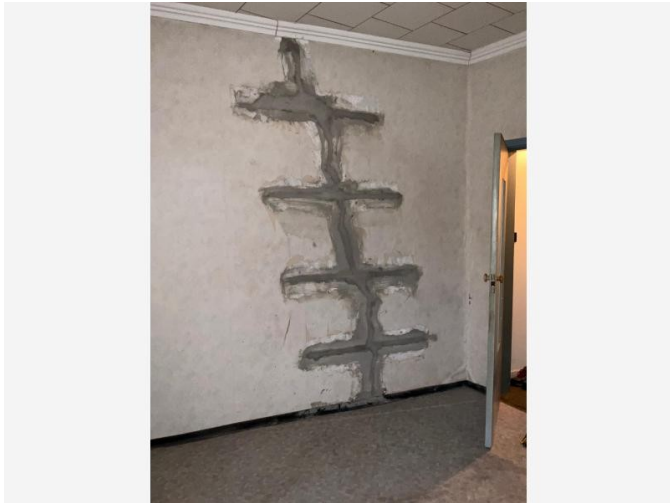
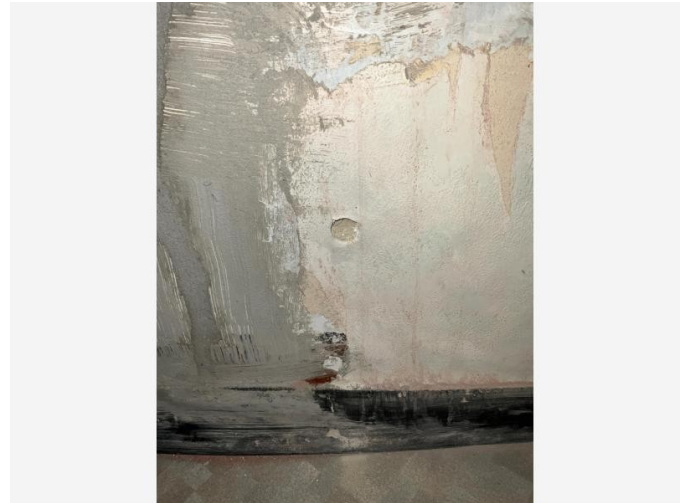
Geen asbest

#	Type	Referentie	Resultaat
5.1	Mengmonster	8094457	Geen asbest

Beschrijving	Pleister muren
Omgeving	Binnen
Primaire drager	Binnenwand

Bindmiddel van materiaal	Gips - kalk
Gebondenheid op basis van bindmiddel	Niet-hechtgebonden
Hoeveelheid (oppervlakte - dikte - aantal)	• 250,00 m ² - 1,00 cm - 1 stuk
Totaal volume	2,50 m ³
Identificatiemethode	Vaststelling met monstername
Destructieve handeling voor identificatie	Nee
Opmerking	Achterbouw is afgewerkt met gyproc platen.

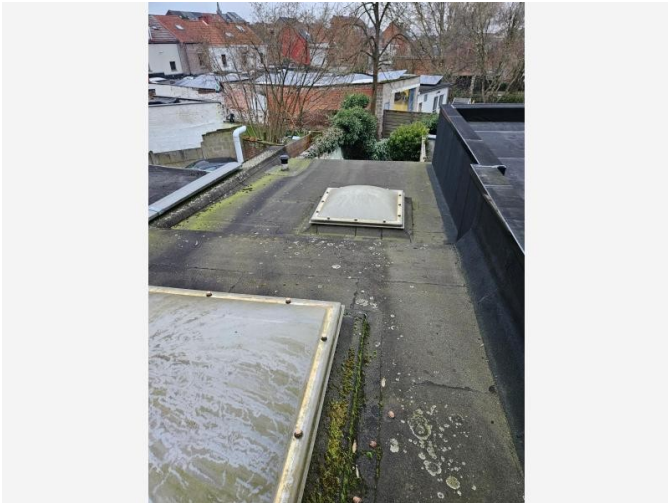
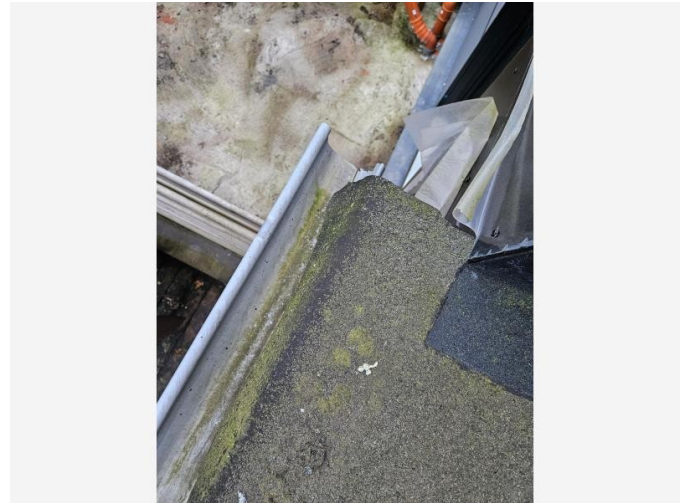
Fiche 6: Roofing dak

Geen asbest

#	Type	Referentie	Resultaat
6.1	Puntmonster	8094461	Geen asbest

Beschrijving	Roofing dak
Omgeving	Buiten
Primaire drager	Plat dak
Bindmiddel van materiaal	Bitumen (roofing, teer, asfalt)
