Asbestinventarisatetest

Neerwindenstraat 58, 3400 Landen

Attestnummer : 20240418-000110.000

Uitgegeven op : 18.04.2024

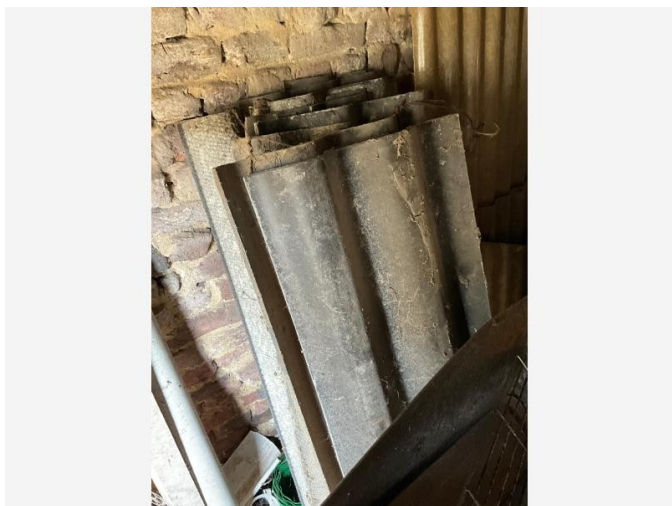
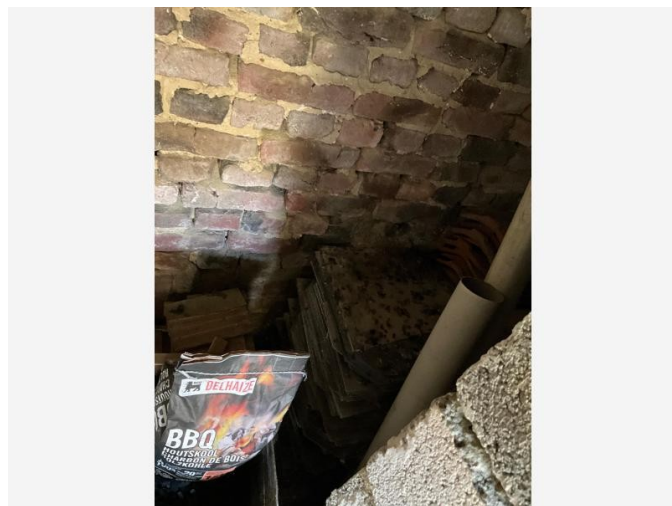
Het asbestmateriaal valt onder de mijlpaal van 2040.

Dringend verwijderen

Beschrijving	Leien en golfplaten
Type afvalstof	Betreft stock-voorraad of gedemonteerde asbestmaterialen
Aanwezige resten	Betreft nog een oude stock aan stukken golfplaat en leien.
Omgeving	Binnen
Primaire drager	Schuin dak
Asbestmaterialen	<ul style="list-style-type: none">• Dak- en gevelbekleding - Golfplaat• Dak- en gevelbekleding - Lei, shingle
Bindmiddel van asbestmateriaal	Cement
Gebondenheid op basis van bindmiddel	Hecht
Hoeveelheid (gewicht - aantal)	<ul style="list-style-type: none">• 100,00 kg - 1 stuk
Totaal gewicht	100,00 kg
Eenvoudig bereikbaar	Ja
Identificatiemethode	Vaststelling zonder monsternamen
Opmerking	Het gewicht is slechts een inschatting naar best vermogen.

- Verwijder het asbestafval.

- Eenvoudige handelingen: mag via doe-het-zelf of door werknemer(s) met opleidingsattest eenvoudige handelingen
De leien en golfplaten zijn een hechtgebonden toepassing en kunnen eenvoudig opgepakt worden en afgevoerd worden. Draag hierbij de nodige beschermingsmiddelen (FFP3 masker, tyvek en handschoenen). Verpak het materiaal in een dubbele plastic folie met een asbestlogo op en sluit deze goed af. Deze kan dan zo gratis naar het lokale containerpark gebracht worden.

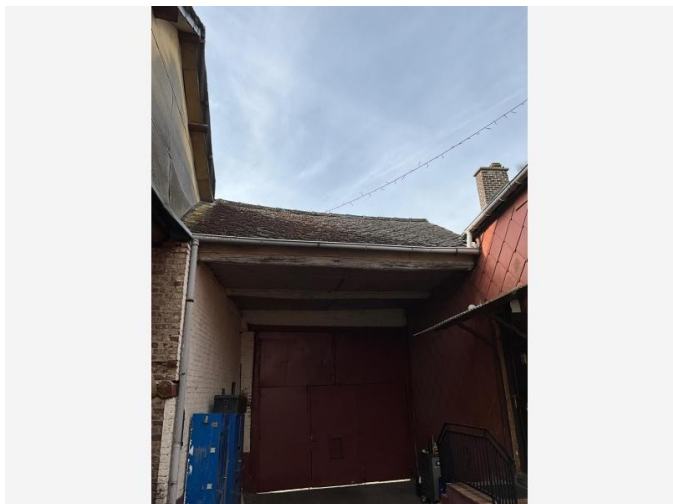
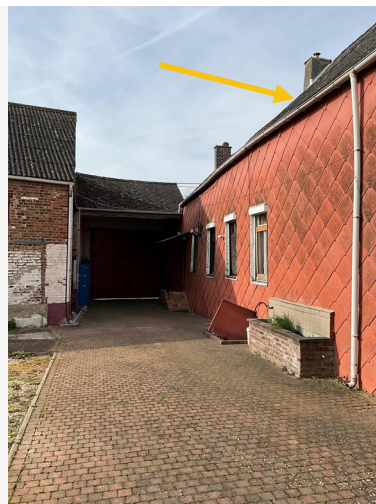
Het asbestmateriaal valt onder de mijlpaal van 2034.

Verwijderen

Eindbeoordeling materiaalrisico	Verhoogd materiaalrisico en/of verhoogde kans op vezelvrijgave
---------------------------------	--

Gebondenheid	Categorie 1: hechtgebonden in oorsprong
Asbestsoort (vezeltype)	Crocidoliet aanwezig
Asbestconcentratie	Laag (< 50%)
Afschermingsgraad van het gehele materiaal	Geheel of deels vrij aan de buitenlucht
Toestand van het materiaal	Matig beschadigd, matig verweerd

Beschrijving	Leien dak
Omgeving	Buiten
Primaire drager	Schuin dak
Asbestmateriaal	Dak- en gevelbekleding - Lei, shingle
Bindmiddel van asbestmateriaal	Cement
Gebondenheid op basis van bindmiddel	Hecht
Hoeveelheid (oppervlakte - aantal)	• 280,00 m ² - 1 stuk
Totale oppervlakte	280,00 m ²
Eenvoudig bereikbaar	Ja

- Zorg voor een veilig beheer. Vermijd het beschadigen van het asbestmateriaal. Controleer de toestand jaarlijks op wijzigingen.
- Hemelwater dat afspoelt van asbestcement daken of gevels kan asbestdeeltjes bevatten. Gebruik het enkel voor gesloten circuits (bv. spoelen toiletten). Reinig na het vervangen van het dak of de gevel de dakgoten en regenwaterput of -ton om asbesthoudend sediment of slib te verwijderen

- Eenvoudige handelingen: mag via doe-het-zelf of door werknemer(s) met opleidingsattest eenvoudige handelingen
Hechtgebonden buitentoepassing mag je zelf verwijderen of via aannemer met EH opleiding, leien dienen in 1 geheel verwijderd te worden zonder breken. Draag hierbij de nodige beschermingsmiddelen (FFP3, tyvek en handschoenen.)

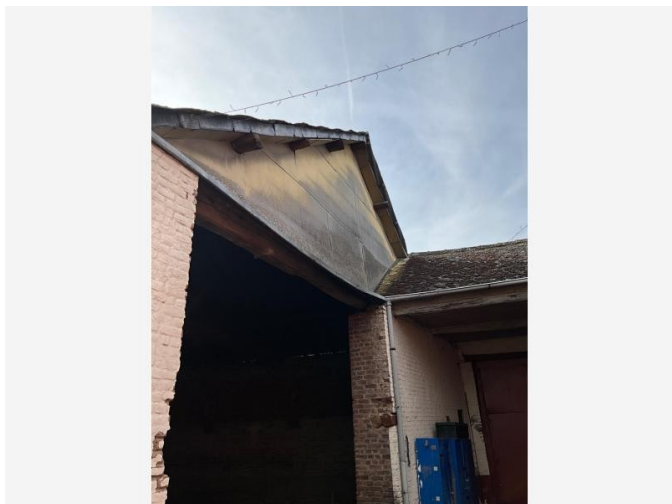
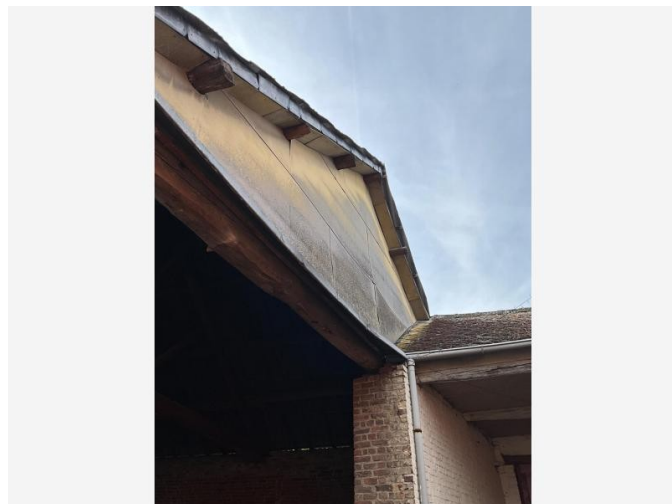
Het asbestmateriaal valt onder de mijlpaal van 2034.

Verwijderen

Eindbeoordeling materiaalisico	Laag materiaalisico en/of verlaagde kans op vezelvrijgave
--------------------------------	---

Gebondenheid	Categorie 1: hechtgebonden in oorsprong
Asbestsoort (vezeltype)	Crocidoliet aanwezig
Asbestconcentratie	Laag (< 50%)
Afschermingsgraad van het gehele materiaal	Geheel of deels vrij aan de buitenlucht
Toestand van het materiaal	Licht beschadigd, licht verweerd. Intact materiaal type Pical – asbestboard of categorie III 'gebondenheid'

Beschrijving	Platen zijkant loods
Omgeving	Buiten
Primaire drager	Wand buitenschil
Asbestmateriaal	Dak- en gevelbekleding - Plaat
Bindmiddel van asbestmateriaal	Cement
Gebondenheid op basis van bindmiddel	Hecht
Hoeveelheid (oppervlakte - dikte - aantal)	• 10,00 m ² - 0,80 cm - 1 stuk
Totaal volume	0,08 m ³

- Zorg voor een veilig beheer. Vermijd het beschadigen van het asbestmateriaal. Controleer de toestand jaarlijks op wijzigingen.
- Hemelwater dat afspoelt van asbestcement daken of gevels kan asbestdeeltjes bevatten. Gebruik het enkel voor gesloten circuits (bv. spoelen toiletten). Reinig na het vervangen van het dak of de gevel de dakgoten en regenwaterput of -ton om asbesthoudend sediment of slib te verwijderen

- Eenvoudige handelingen: mag via doe-het-zelf of door werknemer(s) met opleidingsattest eenvoudige handelingen
Hechtgebonden buitentoepassing mag je zelf verwijderen of via aannemer met EH opleiding, platen dienen in 1 geheel verwijderd te worden, zonder te breken. Let hierbij ook op voor de hoogte en valgevaar. Draag hierbij de nodige beschermingsmiddelen (FFP3, tyvek en handschoenen.)

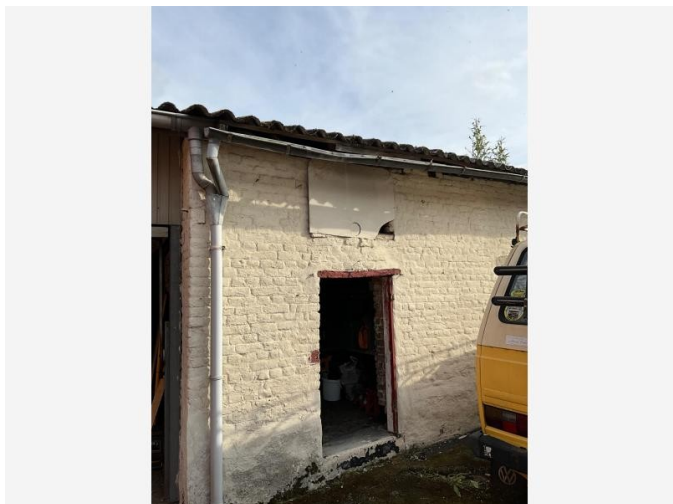
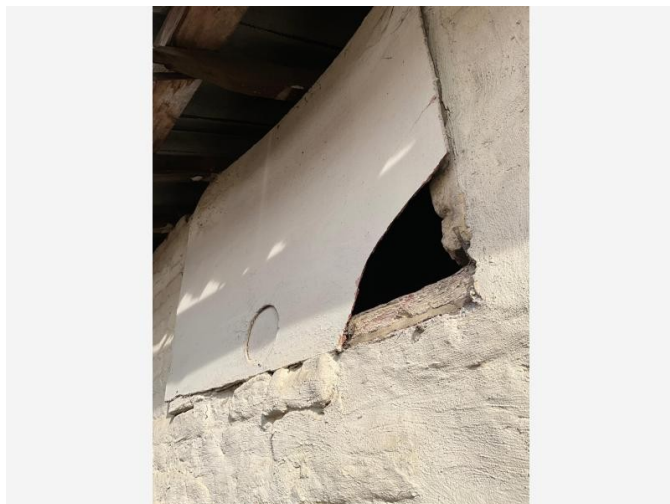
Het asbestmateriaal valt onder de mijlpaal van 2034.

Verwijderen

Eindbeoordeling materiaalrisico	Laag materiaalrisico en/of verlaagde kans op vezelvrijgave
---------------------------------	--

Gebondenheid	Categorie 1: hechtgebonden in oorsprong
Asbestsoort (vezeltype)	Crocidoliet aanwezig
Asbestconcentratie	Laag (< 50%)
Afschermingsgraad van het gehele materiaal	Geheel of deels vrij aan de buitenlucht
Toestand van het materiaal	Licht beschadigd, licht verweerd. Intact materiaal type Pical – asbestboard of categorie III 'gebondenheid'

Beschrijving	Plaat boven deur buiten
Omgeving	Buiten
Primaire drager	Wand buitenschil
Asbestmateriaal	Dak- en gevelbekleding - Plaat
Bindmiddel van asbestmateriaal	Cement
Gebondenheid op basis van bindmiddel	Hecht
Hoeveelheid (oppervlakte - dikte - aantal)	• 0,50 m ² - 0,80 cm - 1 stuk
Totaal volume	0,004 m ³
Eenvoudig bereikbaar	Ja
Bevestigingswijze	• Genageld, geniet

- Zorg voor een veilig beheer. Vermijd het beschadigen van het asbestmateriaal. Controleer de toestand jaarlijks op wijzigingen.

- Eenvoudige handelingen: mag via doe-het-zelf of door werknemer(s) met opleidingsattest eenvoudige handelingen
Hechtgebonden buitentoepassing mag je zelf verwijderen of via aannemer met EH opleiding, plaat dient in 1 geheel verwijderd te worden, zonder te breken. Let hierbij op om waar deze genageld is niet te beschadigen. Draag hierbij de nodige beschermingsmiddelen (FFP3, tyvek en handschoenen.)

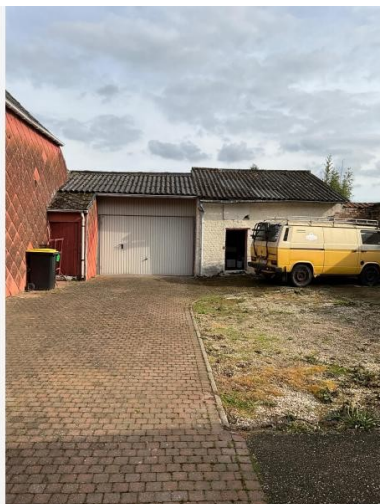
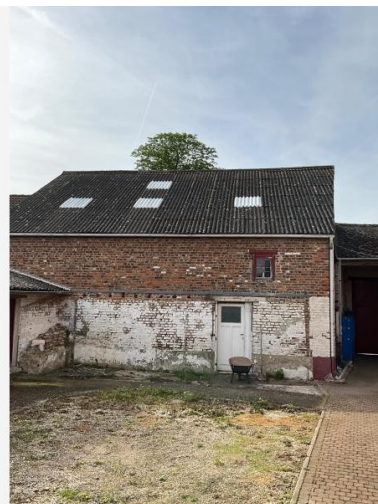
Het asbestmateriaal valt onder de mijlpaal van 2034.

Verwijderen

Eindbeoordeling materiaalrisico	Verhoogd materiaalrisico en/of verhoogde kans op vezelvrijgave
---------------------------------	--

Gebondenheid	Categorie 1: hechtgebonden in oorsprong
Asbestsoort (vezeltype)	Alleen chrysotiel
Asbestconcentratie	Laag (< 50%)
Afschermingsgraad van het gehele materiaal	Geheel of deels (ook) vrij aan de binnenlucht
Toestand van het materiaal	Matig beschadigd, matig verweerd

#	Type	Referentie	Resultaat
5.1	Puntmonster	8205189	Chrysotiel

Beschrijving	Golfplaten daken
Omgeving	Buiten
Primaire drager	Schuin dak
Asbestmateriaal	Dak- en gevelbekleding - Golfplaat

- Zorg voor een veilig beheer. Vermijd het beschadigen van het asbestmateriaal. Controleer de toestand jaarlijks op wijzigingen.
- Hemelwater dat afspoelt van asbestcement daken of gevels kan asbestdeeltjes bevatten. Gebruik het enkel voor gesloten circuits (bv. spoelen toiletten). Reinig na het vervangen van het dak of de gevel de dakgoten en regenwaterput of -ton om asbesthoudend sediment of slib te verwijderen

- Eenvoudige handelingen: mag via doe-het-zelf of door werknemer(s) met opleidingsattest eenvoudige handelingen
Hechtgebonden buitentoepassing mag je zelf verwijderen of via aannemer met EH opleiding, golfplaten dienen in 1 geheel verwijderd te worden, zonder te breken. Draag hierbij de nodige beschermingsmiddelen (FFP3, tyvek en handschoenen.) Informeer u via de website van OVAM of er eventueel ondersteuning zijn voor de verwijdering.

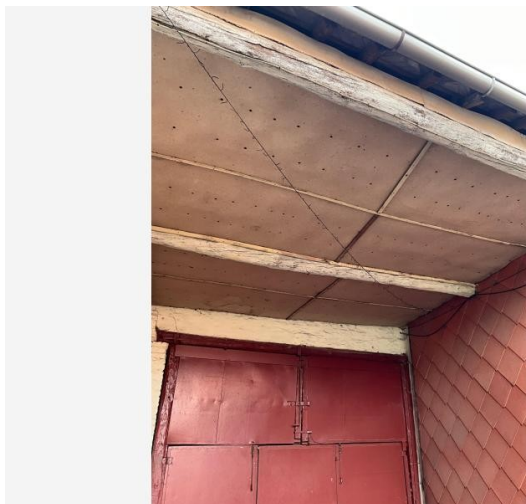
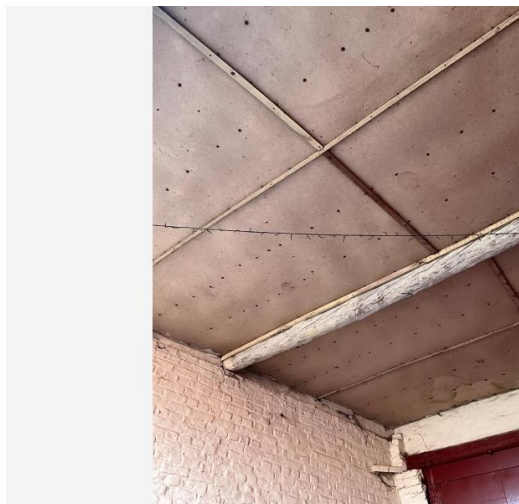
Het asbestmateriaal valt onder de mijlpaal van 2034.

Verwijderen

Eindbeoordeling materiaalrisico	Laag materiaalrisico en/of verlaagde kans op vezelvrijgave
---------------------------------	--

Gebondenheid	Categorie 1: hechtgebonden in oorsprong
Asbestsoort (vezeltype)	Crocidoliet aanwezig
Asbestconcentratie	Laag (< 50%)
Afschermingsgraad van het gehele materiaal	Geheel of deels vrij aan de buitenlucht
Toestand van het materiaal	Onbeschadigd, niet verweerd

Beschrijving	Platen ingang
Omgeving	Buiten
Primaire drager	Wand buitenschil
Asbestmateriaal	Dak- en gevelbekleding - Plaat
Bindmiddel van asbestmateriaal	Cement
Gebondenheid op basis van bindmiddel	Hecht
Hoeveelheid (oppervlakte - dikte - aantal)	• 25,00 m ² - 0,80 cm - 1 stuk
Totaal volume	0,20 m ³
Eenvoudig bereikbaar	Ja
Bevestigingswijze	• Genageld, geniet

- Zorg voor een veilig beheer. Vermijd het beschadigen van het asbestmateriaal. Controleer de toestand jaarlijks op wijzigingen.

- Eenvoudige handelingen: mag via doe-het-zelf of door werknemer(s) met opleidingsattest eenvoudige handelingen
Hechtgebonden buitentoepassing mag je zelf verwijderen of via aannemer met EH opleiding, platen dienen in 1 geheel verwijderd te worden, zonder te breken. Let hierbij ook op voor de hoogte en valgevaar. Draag hierbij de nodige beschermingsmiddelen (FFP3, tyvek en handschoenen.)

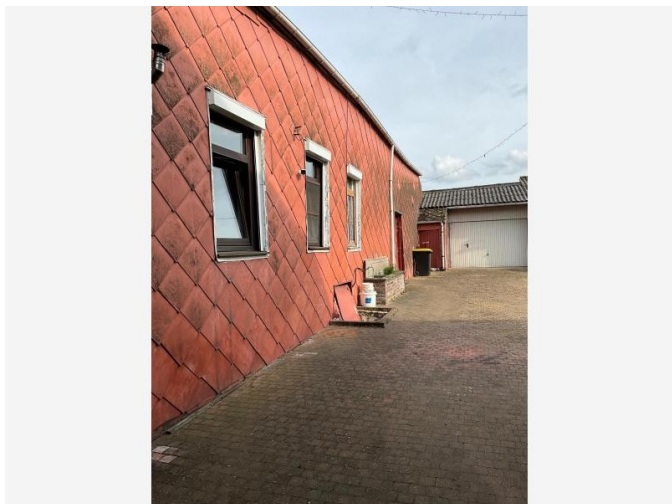
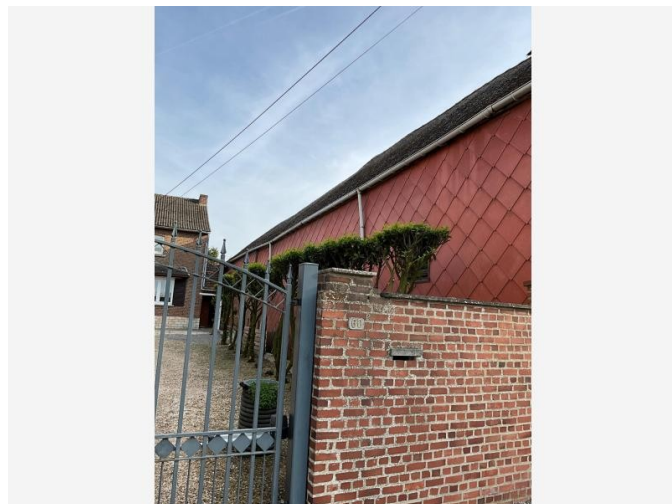
Het asbestmateriaal valt onder de mijlpaal van 2034.

Verwijderen

Eindbeoordeling materiaalrisico	Verhoogd materiaalrisico en/of verhoogde kans op vezelvrijgave
---------------------------------	--

Gebondenheid	Categorie 1: hechtgebonden in oorsprong
Asbestsoort (vezeltype)	Crocidoliet aanwezig
Asbestconcentratie	Laag (< 50%)
Afschermingsgraad van het gehele materiaal	Geheel of deels vrij aan de buitenlucht
Toestand van het materiaal	Matig beschadigd, matig verweerd

Beschrijving	Leien zijgevel
Omgeving	Buiten
Primaire drager	Wand buitenschil
Asbestmateriaal	Dak- en gevelbekleding - Lei, shingle
Bindmiddel van asbestmateriaal	Cement
Gebondenheid op basis van bindmiddel	Hecht
Hoeveelheid (oppervlakte - aantal)	• 160,00 m ² - 1 stuk
Totale oppervlakte	160,00 m ²
Eenvoudig bereikbaar	Ja

Bevestigingswijze	<ul style="list-style-type: none"> • Genageld, geniet
Identificatiemethode	Vaststelling zonder monstername
Destructieve handeling voor identificatie	Nee
Opmerking	<p>Het linker gedeelte van het pand is aan beide zijden afgewerkt met leien over de ganse lengte (ook het kleine bergingshok). Vergeet ook het stuk aan de geveltip achteraan het pand niet. Aan het rechtergedeelte van het pand (loodsen/stallingen) er geen kunnen vaststellen aan de kant van de buur maar dit niet volledig kunnen controleren vanop het perceel zelf. Houdt er rekening mee dat er aan deze kant eventueel ook nog leien kunnen hangen.</p>

- Zorg voor een veilig beheer. Vermijd het beschadigen van het asbestmateriaal. Controleer de toestand jaarlijks op wijzigingen.
- Hemelwater dat afspoelt van asbestcement daken of gevels kan asbestdeeltjes bevatten. Gebruik het enkel voor gesloten circuits (bv. spoelen toiletten). Reinig na het vervangen van het dak of de gevel de dakgoten en regenwaterput of -ton om asbesthoudend sediment of slib te verwijderen

- Eenvoudige handelingen: mag via doe-het-zelf of door werknemer(s) met opleidingsattest eenvoudige handelingen
Hechtgebonden buitentoepassing mag je zelf verwijderen of via aannemer met EH opleiding, leien dienen in 1 geheel verwijderd te worden zonder breken. Draag hierbij de nodige beschermingsmiddelen (FFP3, tyvek en handschoenen.)

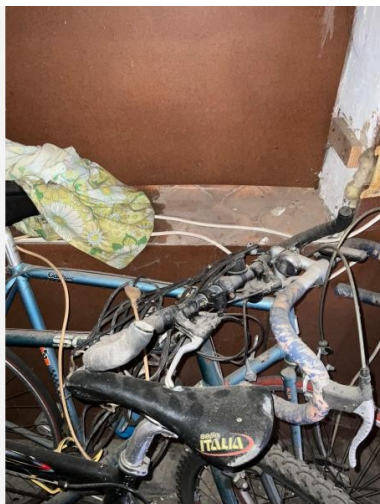
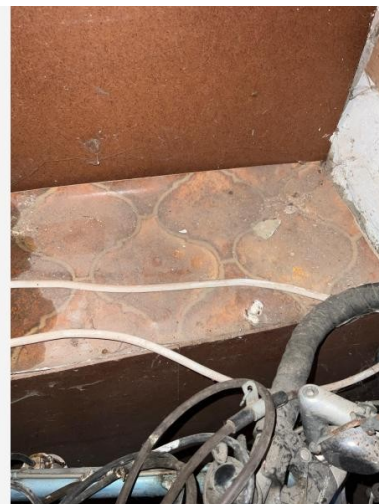
Het asbestmateriaal valt onder de mijlpaal van 2040.

Zorgvuldig beheren

Eindbeoordeling materiaalrisico	Laag materiaalrisico en/of verlaagde kans op vezelvrijgave
---------------------------------	--

Gebondenheid	Categorie 1: hechtgebonden in oorsprong
Asbestsoort (vezeltype)	Alleen chrysotiel
Asbestconcentratie	Laag (< 50%)
Afschermingsgraad van het gehele materiaal	Geheel of deels (ook) vrij aan de binnenlucht
Toestand van het materiaal	Licht beschadigd, licht verweerd. Intact materiaal type Pical – asbestboard of categorie III 'gebondenheid'

#	Type	Referentie	Resultaat
8.1	Puntmonster	8205188	Chrysotiel

Beschrijving	Vinyl buiten
Omgeving	Binnen
Primaire drager	Vloer
Asbestmateriaal	Prefab - afwerking - Vloerzeil
Bindmiddel van asbestmateriaal	Kunststof of -hars
Gebondenheid op basis van bindmiddel	Hecht
Hoeveelheid (oppervlakte - aantal)	• 0,50 m ² - 1 stuk

Totale oppervlakte	0,50 m ²
Eenvoudig bereikbaar	Ja
Bevestigingswijze	<ul style="list-style-type: none">• Verlijmd, ingegoten, versmeerd
Identificatiemethode	Vaststelling met monstername
Destructieve handeling voor identificatie	Nee
Opmerking	Betrefd een stuk vloer vinyl dat als afwerking in het onderste schap gebruikt is geweest. Aan de randen is deze los maar in het midden wel verlijmd.

- Zorg voor een veilig beheer. Vermijd het beschadigen van het asbestmateriaal. Controleer de toestand jaarlijks op wijzigingen.

- Hermetische zone (erkend asbestverwijderaar)
Niet hechtgebonden toepassing dat enkel door een erkend verwijderaar mag verwijderd worden in een hermetische zone. Bij lostrekken vinyl, is er een grote vrijgave van asbestvezels, waardoor dit enkel in een hermetische zone veilig verwijderd kan worden.

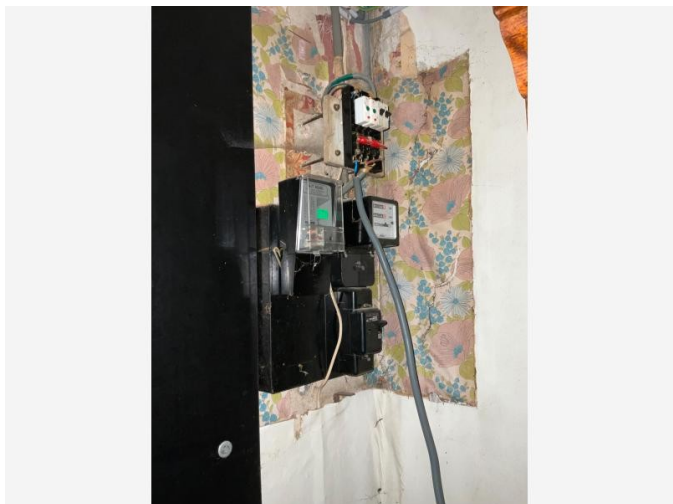
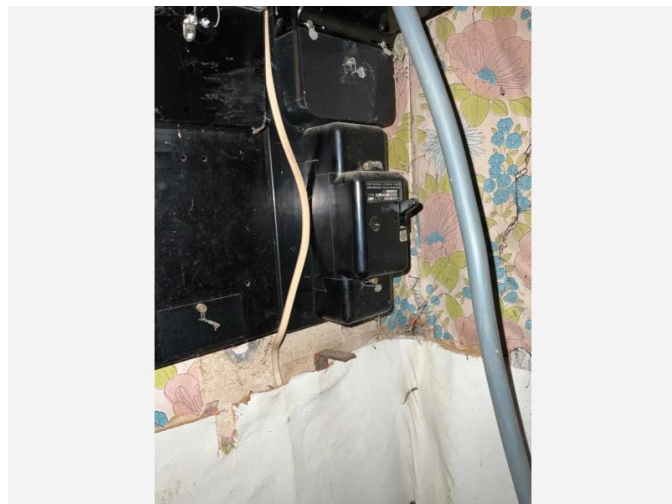
Het asbestmateriaal valt onder de mijlpaal van 2040.

Zorgvuldig beheren

Eindbeoordeling materiaalisico	Laag materiaalisico en/of verlaagde kans op vezelvrijgave
--------------------------------	---

Gebondenheid	Categorie 1: hechtgebonden in oorsprong
Asbestsoort (vezeltype)	Crocidoliet aanwezig
Asbestconcentratie	Laag (< 50%)
Afschermingsgraad van het gehele materiaal	Geheel of deels (ook) vrij aan de binnenlucht
Toestand van het materiaal	Onbeschadigd, niet verweerd

Beschrijving	Bakeliet
Omgeving	Binnen
Primaire drager	Communicatie en elektrische infrastructuur en uitrusting
Asbestmateriaal	Plaat, paneel, tablet - Type Bakeliet
Bindmiddel van asbestmateriaal	Kunststof of -hars
Gebondenheid op basis van bindmiddel	Hecht
Hoeveelheid (oppervlakte - dikte - aantal)	• 1,00 m ² - 1,00 cm - 1 stuk
Totaal volume	0,01 m ³
Eenvoudig bereikbaar	Ja

- Zorg voor een veilig beheer. Vermijd het beschadigen van het asbestmateriaal. Controleer de toestand jaarlijks op wijzigingen.

- Eenvoudige handelingen: mag via doe-het-zelf of door werknemer(s) met opleidingsattest eenvoudige handelingen
Hechtgebonden toepassing die kan worden losgeschroefd en in 1 geheel kan worden verwijderd.

Bakeliet zekeringen en verdeelkasten zijn asbestverdacht en kunnen best als dusdanig behandeld worden. Ze kunnen door een particulier of aannemer zelf verwijderd worden mits het nemen van de nodige voorzorgsmaatregelen. (FFP3, handschoenen, tyvek).

Hou rekening met de regelgeving omtrent de verwijdering van tellers en meters bij de bevoegde instanties.

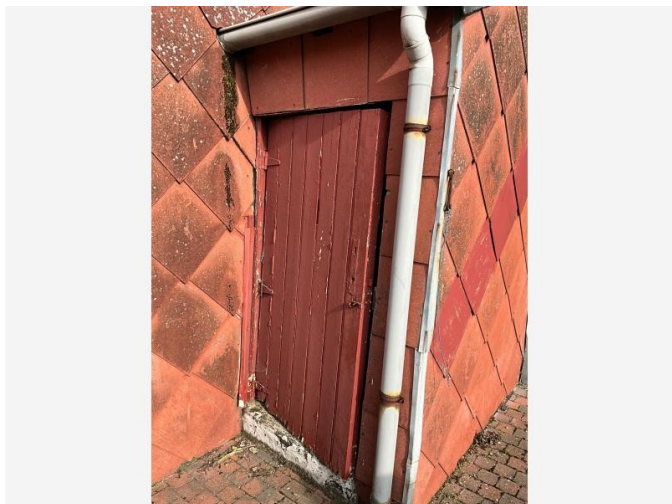
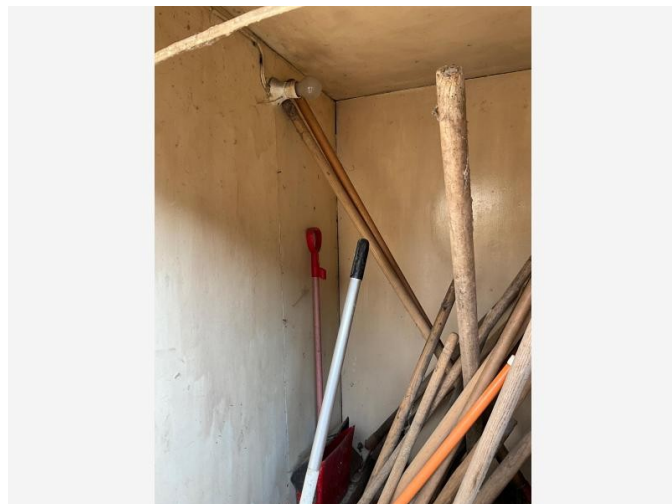
Het asbestmateriaal valt onder de mijlpaal van 2040.

Zorgvuldig beheren
