Asbestinventarisatetest

Nerm 12A, 3320 Hoegaarden

Attestnummer : 20231222-000071.000

Uitgegeven op : 22.12.2023

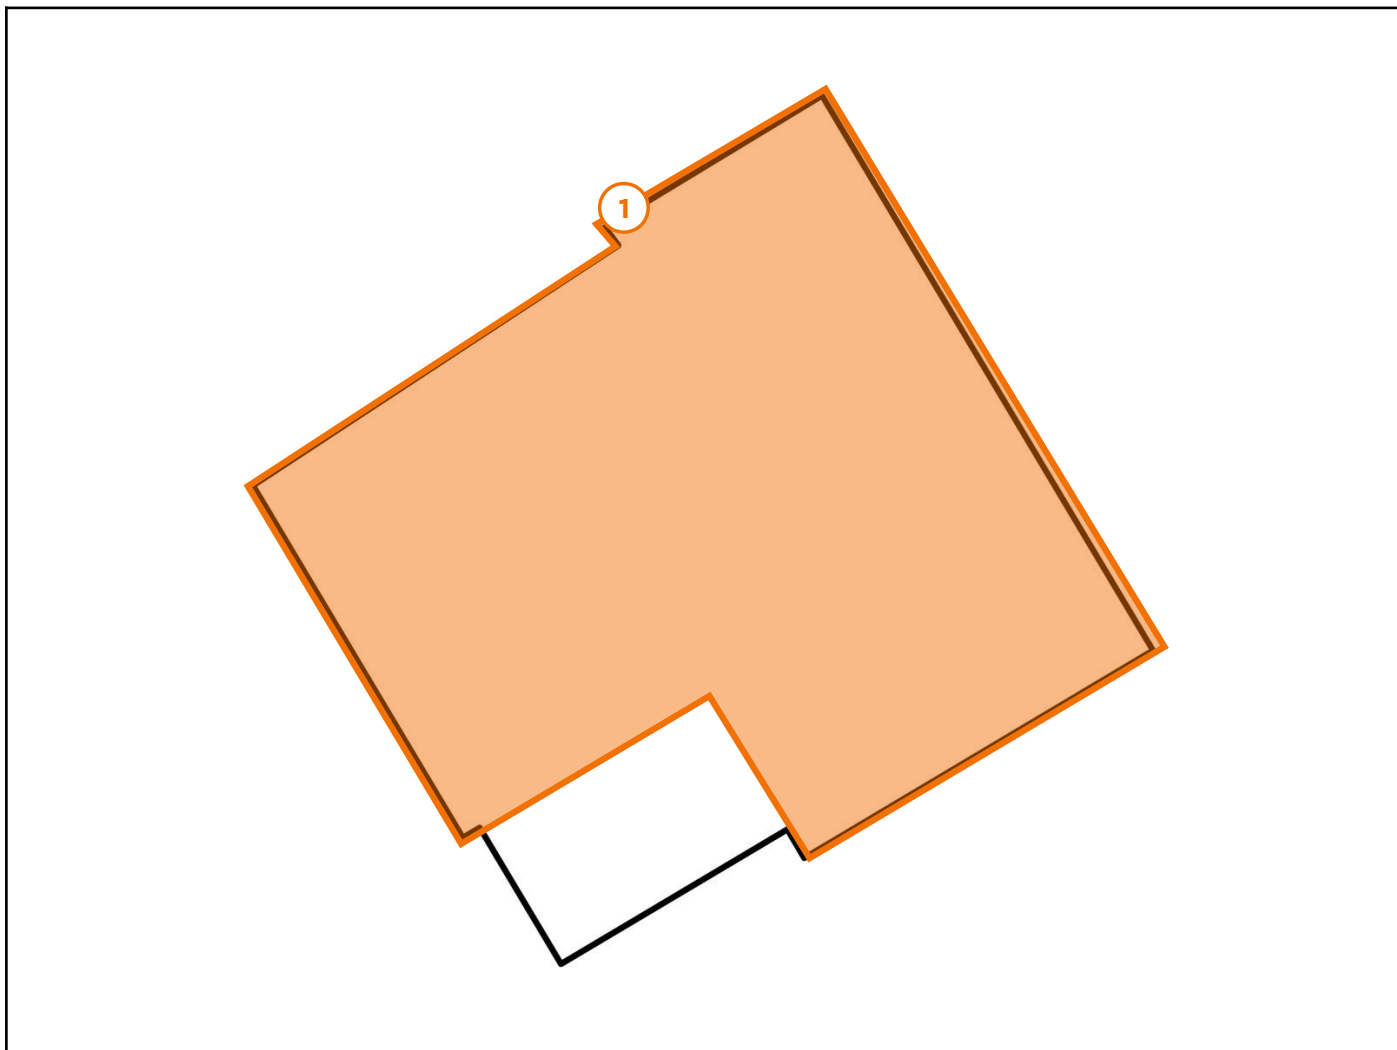
Plan 1.1: Hoofdgebouw buitenschil

Beschrijving	Type	Actie
1. Leien	Asbestmateriaal	Verwijderen

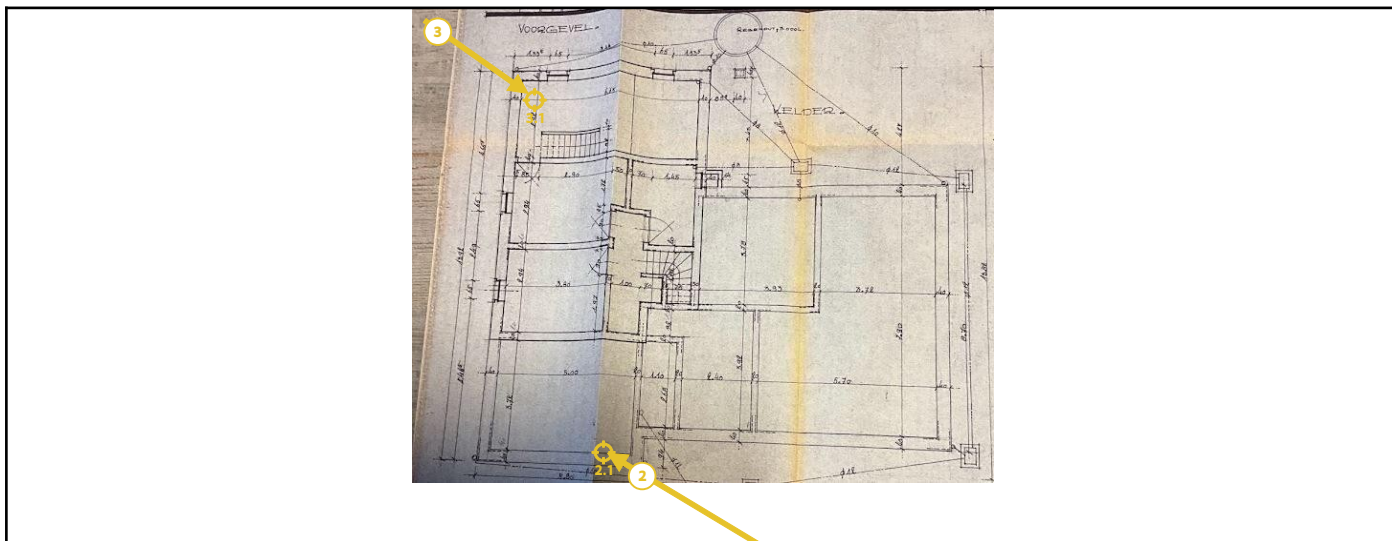
Plan 1.2: Kelder

Beschrijving	Type	Actie
2. Doorvoer	Asbestmateriaal	Zorgvuldig beheren
2.1 Code: 8039760	Puntmonster	-
3. Plaat kelder	Asbestmateriaal	Zorgvuldig beheren
3.1 Code: 8039759	Puntmonster	-

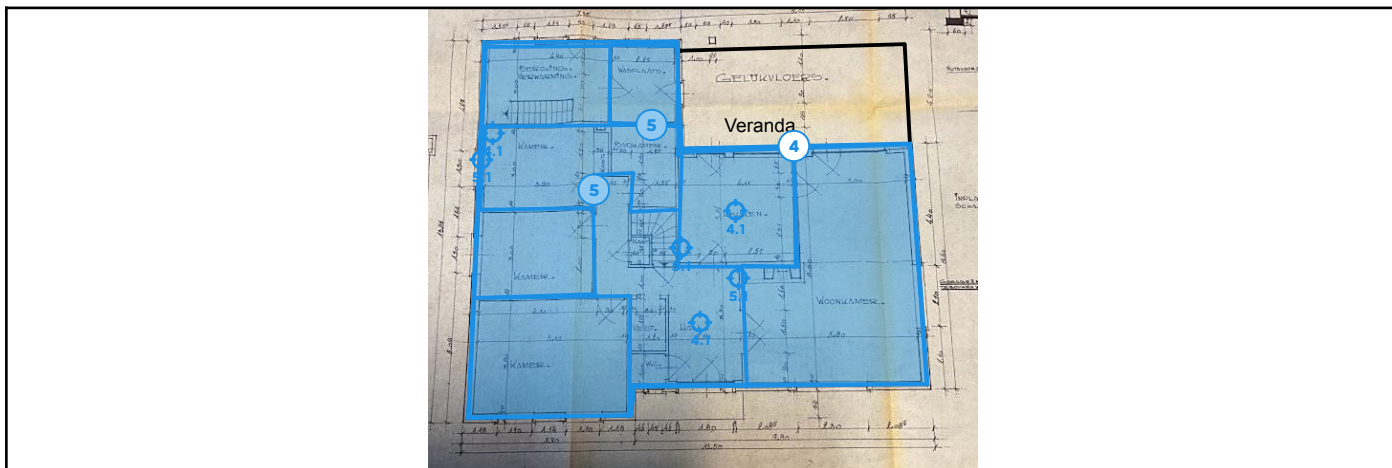
Plan 1.3: Gelijkvloers

Beschrijving	Type	Actie
4. Pleister plafond	Geen asbest	-
4.1 Code: 8039758	Mengmonster	-
5. Pleister muren	Geen asbest	-
5.1 Code: 8039757	Mengmonster	-

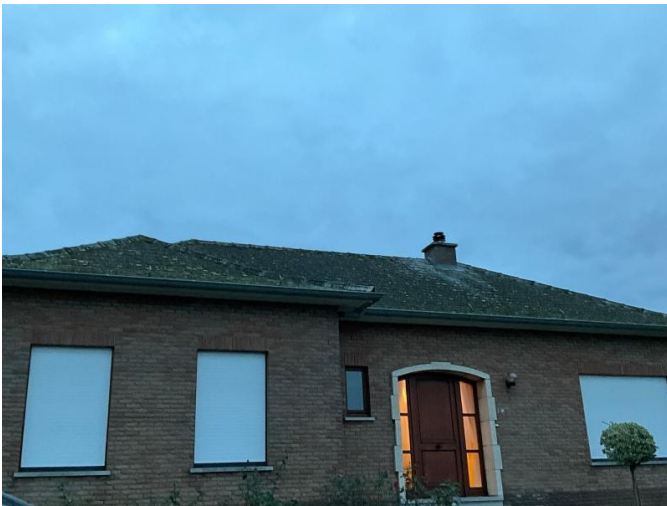
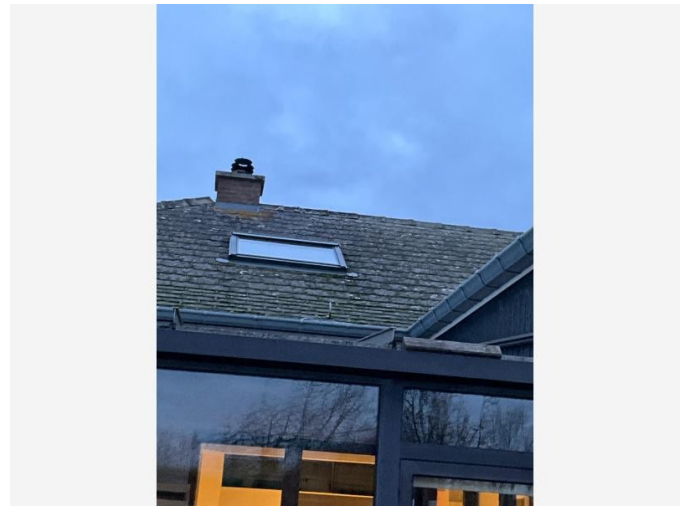
Het asbestmateriaal valt onder de mijlpaal van 2034.

Eindbeoordeling materiaalrisico	Verhoogd materiaalrisico en/of verhoogde kans op vezelvrijgave
---------------------------------	--

Gebondenheid	Categorie 1: hechtgebonden in oorsprong
Asbestsoort (vezeltype)	Crocidoliet aanwezig
Asbestconcentratie	Laag (< 50%)
Afschermingsgraad van het gehele materiaal	Geheel of deels vrij aan de buitenlucht
Toestand van het materiaal	Matig beschadigd, matig verweerd

Beschrijving	Leien
Omgeving	Buiten
Primaire drager	Schuin dak
Asbestmateriaal	Dak- en gevelbekleding - Lei, shingle
Bindmiddel van asbestmateriaal	Cement
Gebondenheid op basis van bindmiddel	Hecht
Hoeveelheid (oppervlakte - aantal)	• 180,00 m ² - 1 stuk
Totale oppervlakte	180,00 m ²
Eenvoudig bereikbaar	Ja

Verwijderen

- Zorg voor een veilig beheer. Vermijd het beschadigen van het asbestmateriaal. Controleer de toestand jaarlijks op wijzigingen.
- Hemelwater dat afspoelt van asbestcement daken of gevels kan asbestdeeltjes bevatten. Gebruik het enkel voor gesloten circuits (bv. spoelen toiletten). Reinig na het vervangen van het dak of de gevel de dakgoten en regenwaterput of -ton om asbesthoudend sediment of slib te verwijderen

- Eenvoudige handelingen: mag via doe-het-zelf of door werknemer(s) met opleidingsattest eenvoudige handelingen
Hechtgebonden buitentoepassing mag je zelf verwijderen of via aannemer met EH opleiding, leien dienen in 1 geheel verwijderd te worden zonder breken. Draag hierbij de nodige beschermingsmiddelen (FFP3, tyvek en handschoenen.)

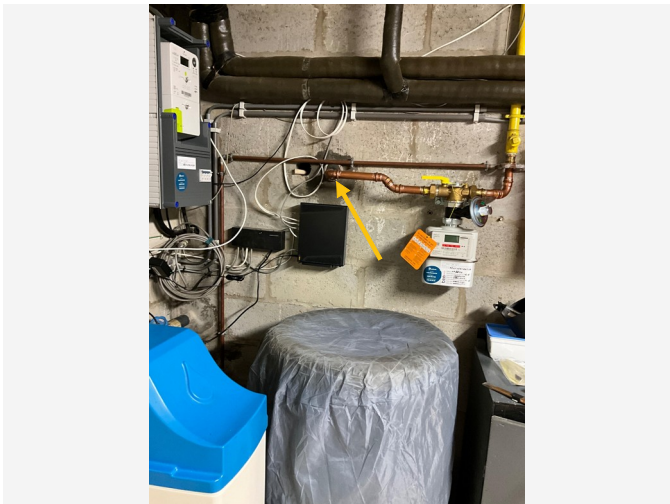
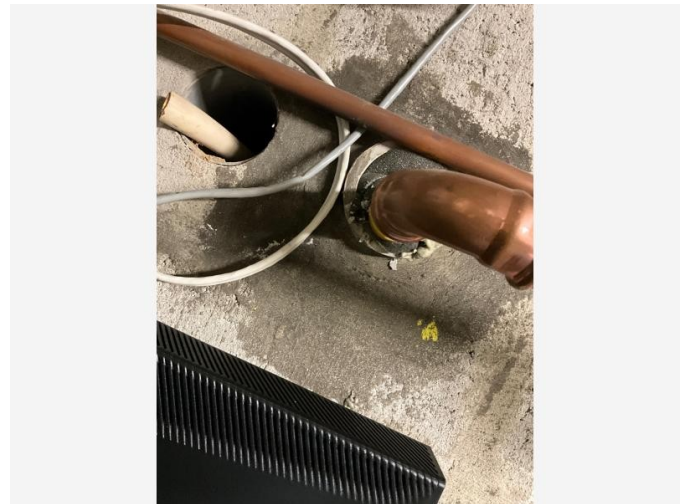
Het asbestmateriaal valt onder de mijlpaal van 2040.

De asbesttoepassing heeft slechts een beperkt vrijgaverisico en valt hierdoor niet onder de mijlpaal van 2040 van Ovam voor een asbestveilig vlaanderen. Indien deze eenvoudig bereikbaar wordt bij andere verbouwingswerken is het wel aangeraden deze mee te verwijderen.

Eindbeoordeling materiaalrisico	Zeer laag materiaalrisico en/of zeer lage kans op vezelvrijgave
---------------------------------	---

#	Type	Referentie	Resultaat
2.1	Puntmonster	8039760	Chrysotiel

Bindmiddel van asbestmateriaal	Cement
Gebondenheid op basis van bindmiddel	Hecht
Hoeveelheid (lengte - omtrek - dikte - aantal)	<ul style="list-style-type: none"> • 0,50 m - 25,00 cm - 1,00 cm - 1 stuk
Totaal volume	0,001 m ³
Eenvoudig bereikbaar	<p>Nee</p> <ul style="list-style-type: none"> • Het asbestmateriaal is bedekt (uitgezonderd laag verf, coating, behang, kunststof, textiel) en het wegnemen van het bedekkende materiaal kan niet zonder het bedekkende materiaal te beschadigen.
Bevestigingswijze	<ul style="list-style-type: none"> • Verlijmd, ingegoten, versmeerd
Identificatiemethode	Vaststelling met monsternamen
Destructieve handeling voor identificatie	Nee
Opmerking	Oude doorvoer waar de nieuwe gasaansluiting doorloopt.

Zorgvuldig beheren

- Zorg voor een veilig beheer. Vermijd het beschadigen van het asbestmateriaal. Controleer de toestand jaarlijks op wijzigingen.

- Eenvoudige handelingen: mag via doe-het-zelf of door werknemer(s) met opleidingsattest eenvoudige handelingen
Hechtgebonden asbestcement toepassing die mag verwijderd worden via de methodiek eenvoudige handelingen, mits deze verwijderd kan worden zonder breken, en in 1 geheel. Indien dit niet mogelijk wordt geacht, dient dit door een erkend asbestverwijderaar verwijderd te worden. Draag bij het verwijderen handschoenen FFP3 mondkap en tyvek.

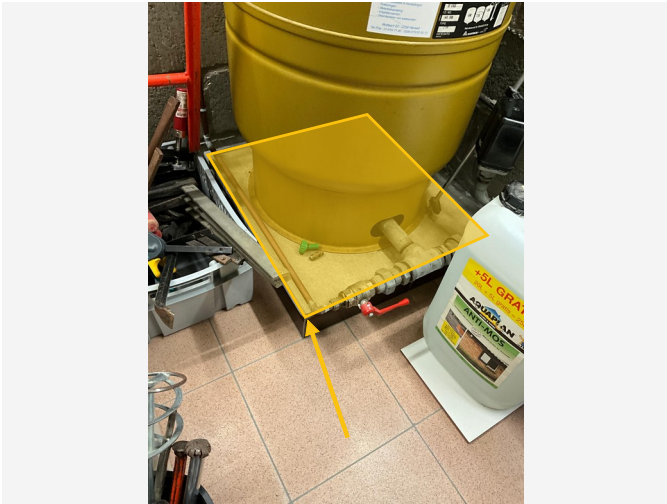
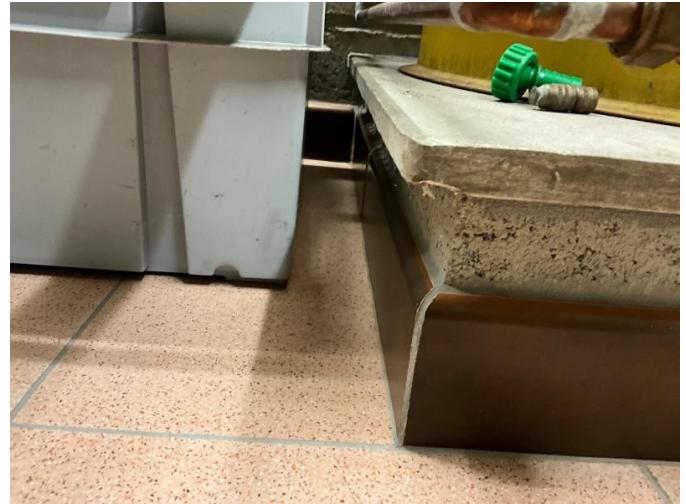
Het asbestmateriaal valt onder de mijlpaal van 2040.

Eindbeoordeling materiaalrisico	Zeer laag materiaalrisico en/of zeer lage kans op vezelvrijgave
---------------------------------	---

#	Type	Referentie	Resultaat
3.1	Puntmonster	8039759	Chrysotiel

Beschrijving	Plaat kelder
Omgeving	Binnen
Primaire drager	HVAC infrastructuur en uitrusting
Asbestmateriaal	Plaat, paneel, tablet - Generiek
Bindmiddel van asbestmateriaal	Cement
Gebondenheid op basis van bindmiddel	Hecht
Hoeveelheid (oppervlakte - dikte - aantal)	• 0,80 m ² - 2,00 cm - 1 stuk
Totaal volume	0,016 m ³

Zorgvuldig beheren

- Zorg voor een veilig beheer. Vermijd het beschadigen van het asbestmateriaal. Controleer de toestand jaarlijks op wijzigingen.

- Eenvoudige handelingen: mag via doe-het-zelf of door werknemer(s) met opleidingsattest eenvoudige handelingen
Hechtgebonden asbesttoepassing mag je zelf verwijderen of via aannemer met EH opleiding, de plaat dient in 1 geheel verwijderd te worden zonder breken. Draag hierbij de nodige beschermingsmiddelen (FFP3, tyvek en handschoenen.) Deze kan mits dubbel verpakt in folie en met een asbestlogo op gratis naar het lokale containerpark gebracht worden.

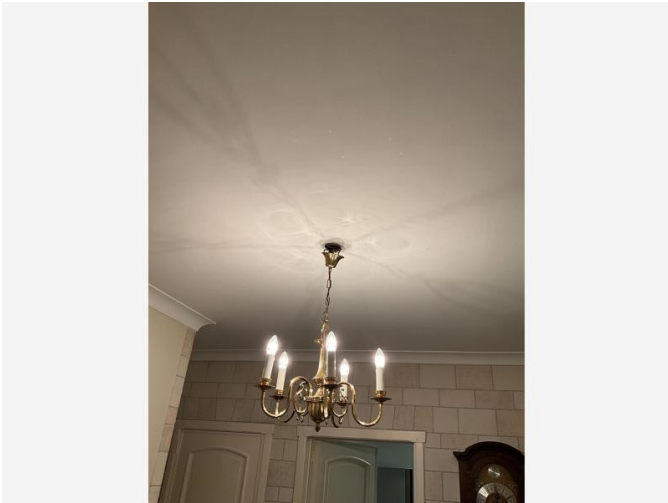
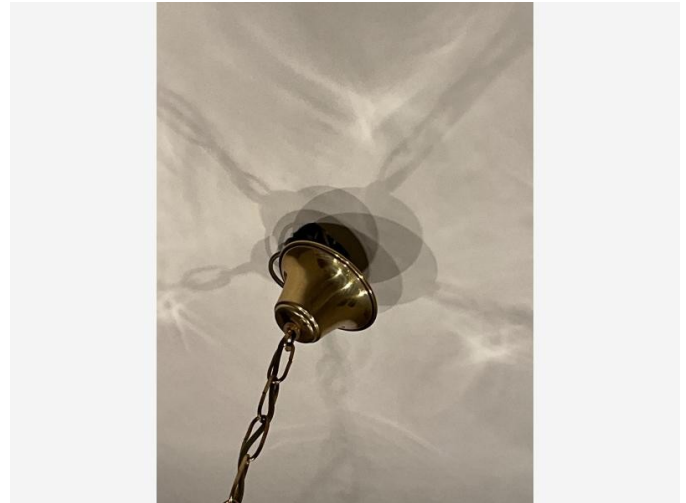
Geen asbest

#	Type	Referentie	Resultaat
4.1	Mengmonster	8039758	Geen asbest

Beschrijving	Pleister plafond
Omgeving	Binnen
Primaire drager	Plafond
Bindmiddel van materiaal	Gips - kalk

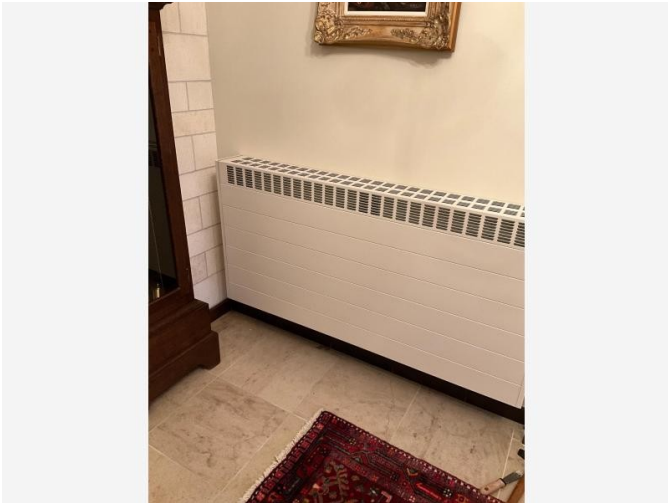
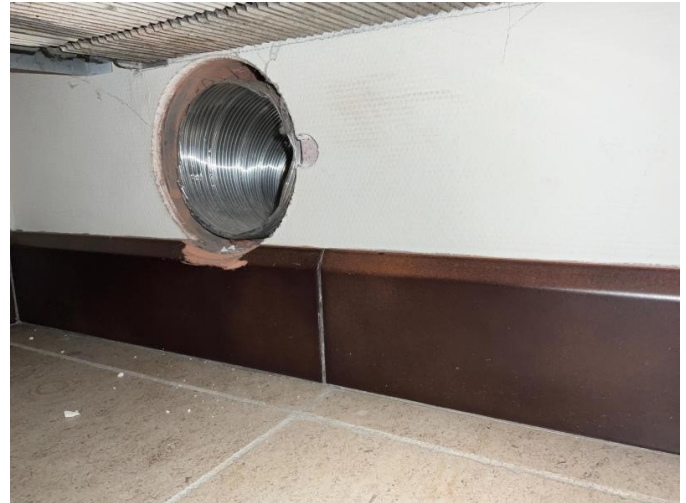
Fiche 5: Pleister muren

Geen asbest

#	Type	Referentie	Resultaat
5.1	Mengmonster	8039757	Geen asbest

Beschrijving	Pleister muren
Omgeving	Binnen
Primaire drager	Binnenwand
Bindmiddel van materiaal	Gips - kalk

Gebondenheid op basis van bindmiddel	Niet-hechtgebonden
Hoeveelheid (oppervlakte - dikte - aantal)	• 420,00 m ² - 1,00 cm - 1 stuk
Totaal volume	4,20 m ³
Identificatiemethode	Vaststelling met monstername
Destructieve handeling voor identificatie	Nee
Opmerking	Badkamer was volledig betegeld waardoor monstername van het eventuele achterliggende pleister niet mogelijk was.
