Asbestinventarisatetest

Oud-Strijdersstraat 62, 3020 Herent

Attestnummer : 20240314-000373.001

Uitgegeven op : 11.04.2024

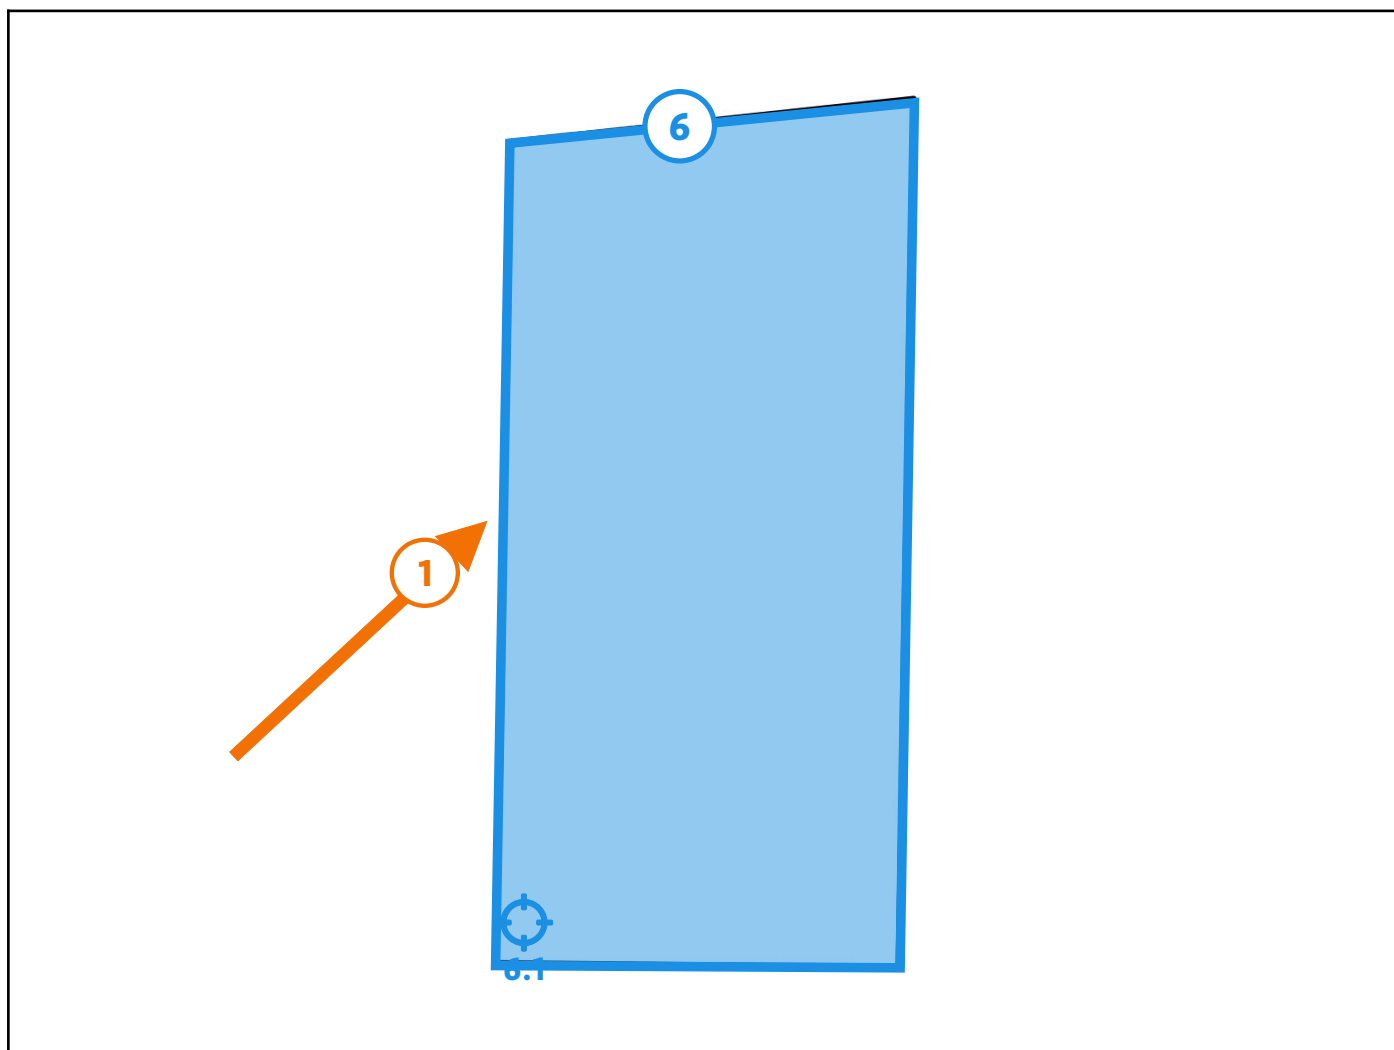
Plan 2.1: Bijgebouw plan

Beschrijving	Type	Actie
1. Plaat tuinberging	Asbestmateriaal	Verwijderen
6. Golfplaten roofing	Geen asbest	-
6.1 Code: 8149986	Puntmonster	-

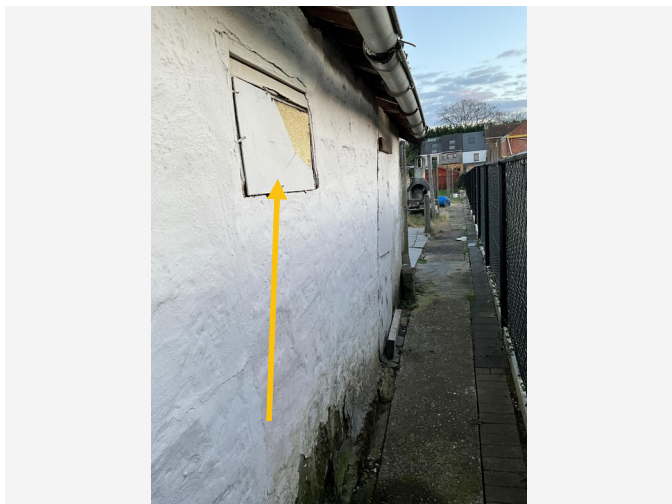
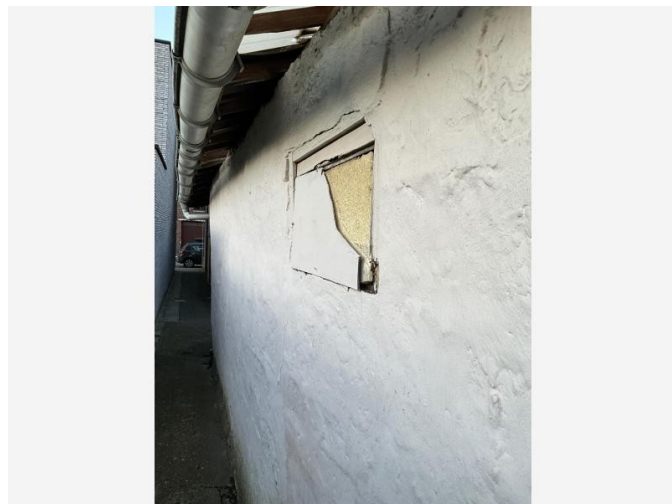
Het asbestmateriaal valt onder de mijlpaal van 2034.

Eindbeoordeling materiaalrisico	Laag materiaalrisico en/of verlaagde kans op vezelvrijgave
---------------------------------	--

Gebondenheid	Categorie 1: hechtgebonden in oorsprong
Asbestsoort (vezeltype)	Crocidoliet aanwezig
Asbestconcentratie	Laag (< 50%)
Afschermingsgraad van het gehele materiaal	Geheel of deels vrij aan de buitenlucht
Toestand van het materiaal	Licht beschadigd, licht verweerd. Intact materiaal type Pical – asbestboard of categorie III 'gebondenheid'

Beschrijving	Plaat tuinberging
Omgeving	Buiten
Primaire drager	Wand buitenschil
Asbestmateriaal	Dak- en gevelbekleding - Plaat
Bindmiddel van asbestmateriaal	Cement
Gebondenheid op basis van bindmiddel	Hecht
Hoeveelheid (oppervlakte - dikte - aantal)	• 0,50 m ² - 0,80 cm - 1 stuk
Totaal volume	0,004 m ³
Eenvoudig bereikbaar	Ja
Bevestigingswijze	• Genageld, geniet
Identificatiemethode	Vaststelling zonder monsternamen

Destructieve handeling voor identificatie	Nee
Opmerking	Bij de tuinberging slechts 1 stuk gevonden. Vanwege de opslag van materiaal niet de gehele ruimte kunnen controleren. Let er bij het opruimen op dat er zich eventueel nog stukken/verdachte toepassingen kunnen bevinden.

Verwijderen

- Zorg voor een veilig beheer. Vermijd het beschadigen van het asbestmateriaal. Controleer de toestand jaarlijks op wijzigingen.

- Eenvoudige handelingen: mag via doe-het-zelf of door werknemer(s) met opleidingsattest eenvoudige handelingen
Hechtgebonden asbesttoepassing die door particulieren of aannemers met een opleiding eenvoudige handelingen zelf verwijderd kan worden. De plaat dient wel in 1 geheel los gemaakt te worden. Draag hierbij de nodige voorzorgsmaatregelen (FFP3 masker, handschoenen en tyvek). Deze toepassing kan mee met de kuip afgevoerd worden naar het lokale containerpark.

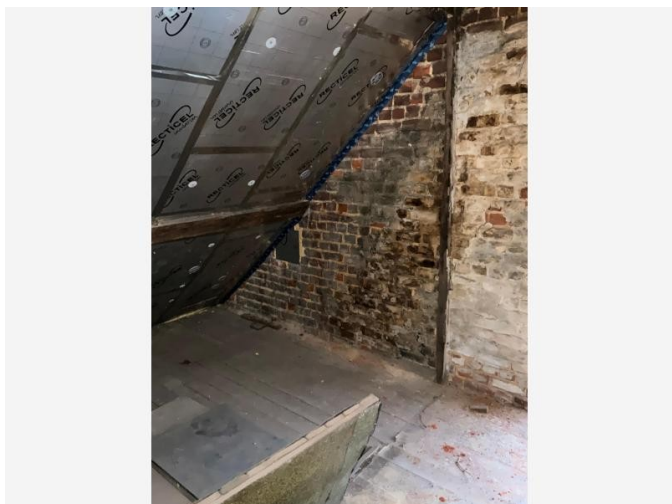
Leien zijn recent vernieuwd met het naastgelegen huis en niet asbestverdacht. Vanwege de binnenafwerking en leien op het dak geen onderdak kunnen vaststellen. Let er bij verbouwwerken op indien dit niet mee vervangen is geweest en van plaatmateriaal is deze eventueel nog asbestverdacht kunnen zijn.

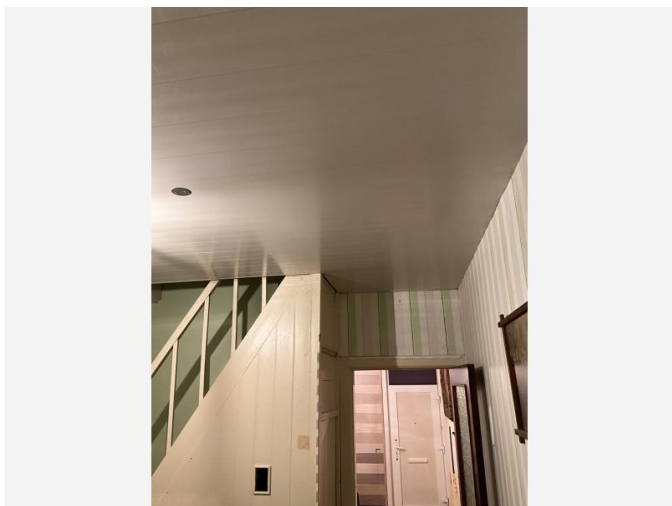
De gehele woning is afgewerkt met een verlaagd plafond. Let er bij verbouwwerken op dat er zich eventueel verdachte toepassingen kunnen bevinden.

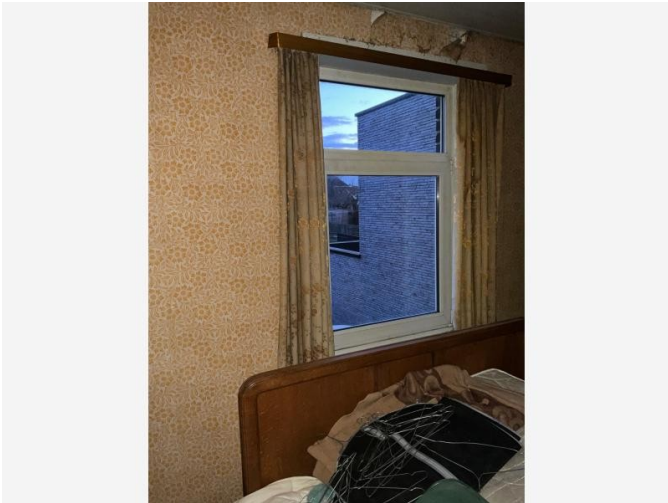
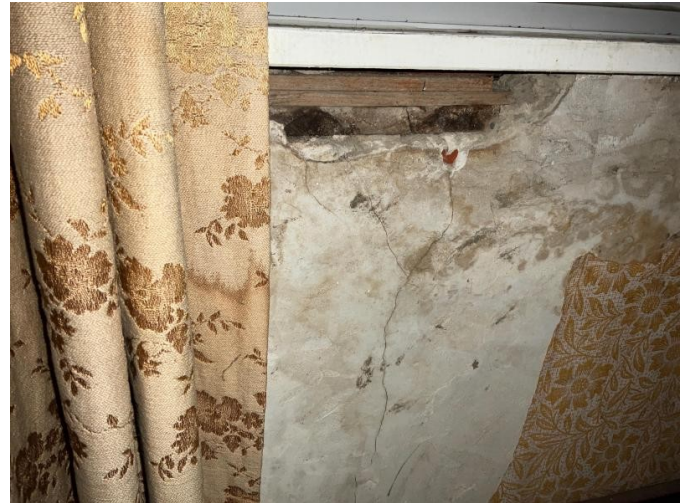
Fiche 4: Pleister muren

Geen asbest

#	Type	Referentie	Resultaat
4.1	Mengmonster	8149985	Geen asbest

Bindmiddel van materiaal	Gips - kalk
Gebondenheid op basis van bindmiddel	Niet-hechtgebonden
Hoeveelheid (oppervlakte - dikte - aantal)	<ul style="list-style-type: none"> • 180,00 m² - 1,00 cm - 1 stuk
Totaal volume	1,80 m ³
Identificatiemethode	Vaststelling met monstername
Destructieve handeling voor identificatie	Nee
Opmerking	Benedenverdieping is volledig afgewerkt met plaatmateriaal uitgezonderd de buitenmuur in de middelste kamer. Staalname van het eventuele achterliggende pleister was hierdoor niet mogelijk.

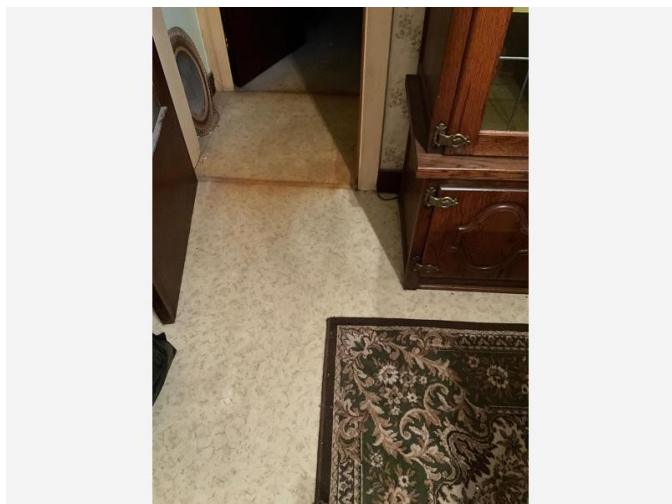
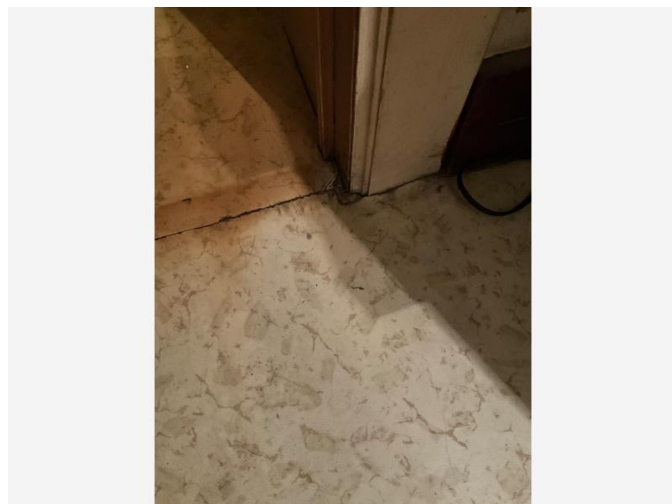
Geen asbest

#	Type	Referentie	Resultaat
5.1	Puntmonster	8149988	Geen asbest

Beschrijving	Vinyl verdiep en trap
Omgeving	Binnen
Primaire drager	Vloer
Bindmiddel van materiaal	Kunststof of -hars

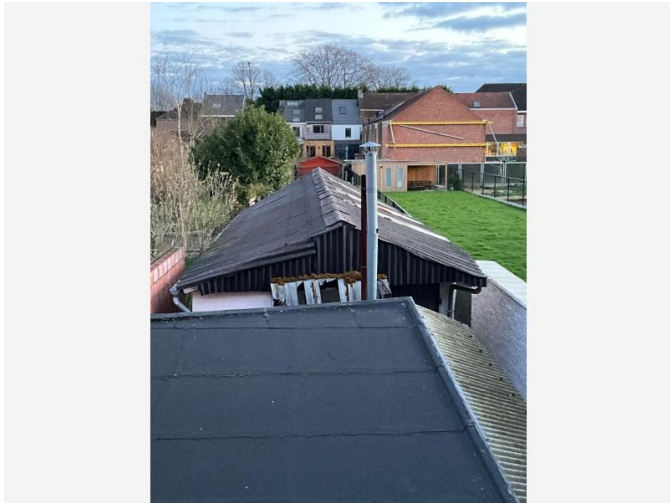
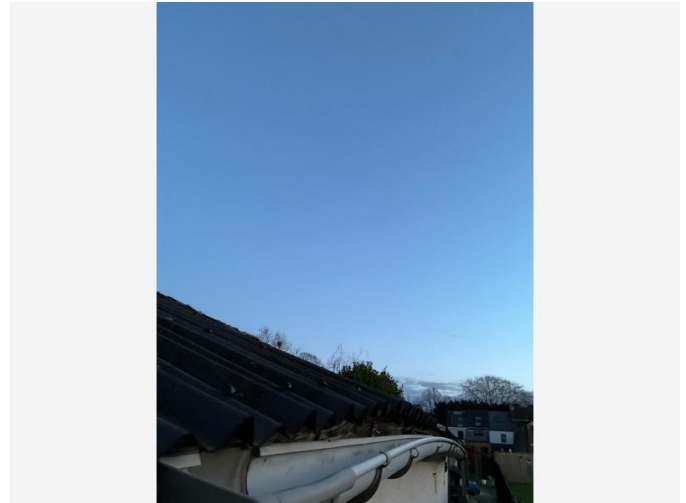
Fiche 6: Golfplaten roofing

Geen asbest

#	Type	Referentie	Resultaat
6.1	Puntmonster	8149986	Geen asbest

Beschrijving	Golfplaten roofing
Omgeving	Buiten
Primaire drager	Schuin dak
Bindmiddel van materiaal	Kunststof of -hars

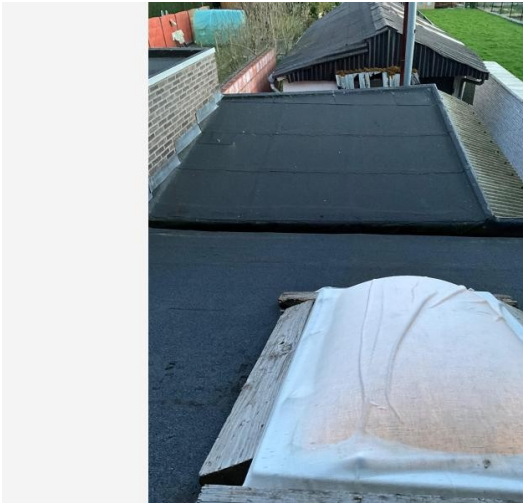
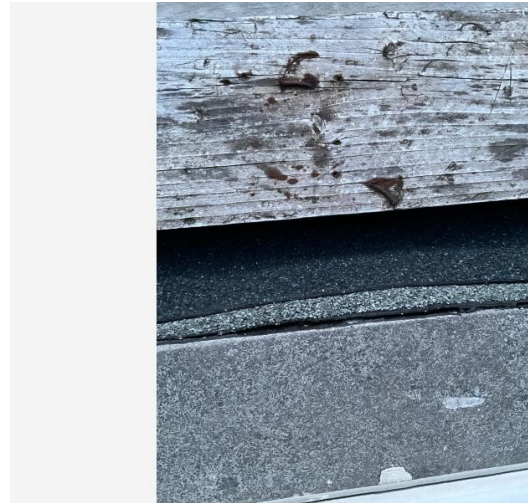
Fiche 7: Roofing

Geen asbest

#	Type	Referentie	Resultaat
7.1	Puntmonster	8149987	Geen asbest

Gebondenheid op basis van bindmiddel	Hecht
Hoeveelheid (oppervlakte - aantal)	<ul style="list-style-type: none"> • 30,00 m² - 1 stuk
Totale oppervlakte	30,00 m ²
Identificatiemethode	Vaststelling met monstername
Destructieve handeling voor identificatie	Nee
Opmerking	2 lagen roofing kunnen vaststellen aan de rand van het raam. Staal genomen van de oudste laag. Let er bij verbouwingswerken wel op dat er zich eventueel nog oudere lagen kunnen onder bevinden.
