Asbestinventarisatetest

Oude Weg 39, 3300 Tienen

Attestnummer : 20240506-000197.000

Uitgegeven op : 06.05.2024

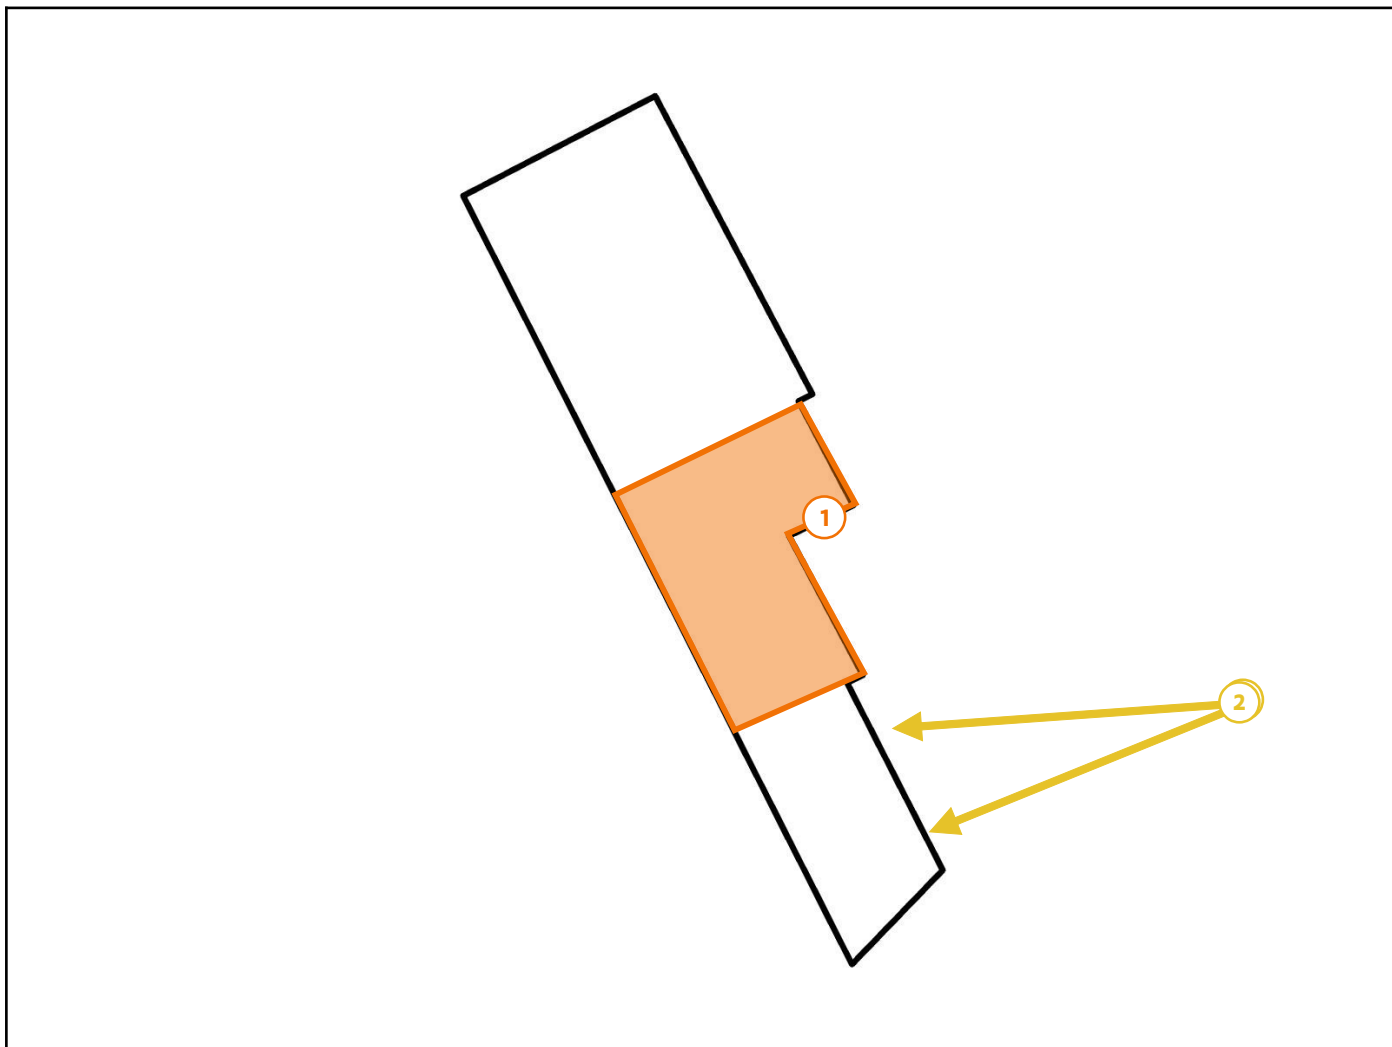
Plan 1.6: Hoofdgebouw buitenschil

Beschrijving	Type	Actie
1. Golfplaten uitbouw	Asbestmateriaal	Verwijderen
2. Venstertabletten	Asbestmateriaal	Zorgvuldig beheren

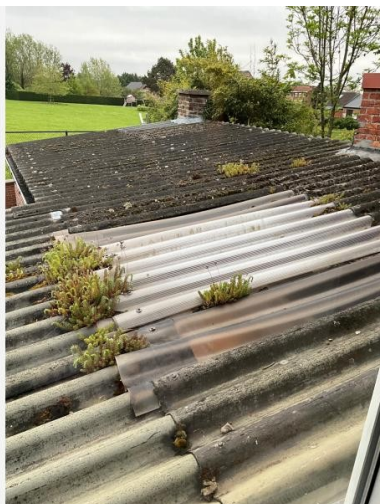
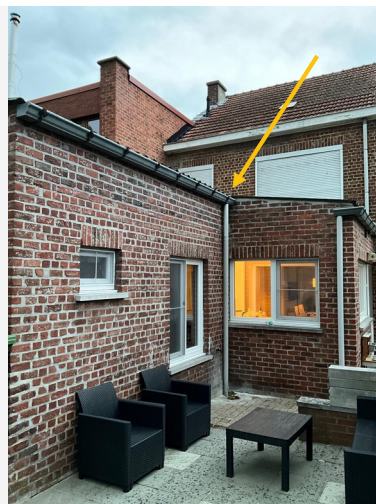
Het asbestmateriaal valt onder de mijlpaal van 2034.

Verwijderen

Eindbeoordeling materiaalrisico	Verhoogd materiaalrisico en/of verhoogde kans op vezelvrijgave
---------------------------------	--

Gebondenheid	Categorie 1: hechtgebonden in oorsprong
Asbestsoort (vezeltype)	Crocidoliet aanwezig
Asbestconcentratie	Laag (< 50%)
Afschermingsgraad van het gehele materiaal	Geheel of deels vrij aan de buitenlucht
Toestand van het materiaal	Matig beschadigd, matig verweerd

Beschrijving	Golfplaten uitbouw
Omgeving	Buiten
Primaire drager	Schuin dak
Asbestmateriaal	Dak- en gevelbekleding - Golfplaat
Bindmiddel van asbestmateriaal	Cement
Gebondenheid op basis van bindmiddel	Hecht
Hoeveelheid (oppervlakte - aantal)	• 40,00 m ² - 1 stuk
Totale oppervlakte	40,00 m ²
Eenvoudig bereikbaar	Ja

Bevestigingswijze	<ul style="list-style-type: none">• Geschroefd
Identificatiemethode	Vaststelling zonder monsternamen
Destructieve handeling voor identificatie	Nee
Opmerking	De eigenaar meldt dat er nog eventueel roofing onder de golfplaten kan liggen. Bij de rondgang zelf niet kunnen vaststellen. Houdt er bij de verwijdering van de golfplaten rekening mee dat er zich nog asbestverdachte toepassingen kunnen onder bevinden zoals de oude roofing.

- Zorg voor een veilig beheer. Vermijd het beschadigen van het asbestmateriaal. Controleer de toestand jaarlijks op wijzigingen.
- Hemelwater dat afspoelt van asbestcement daken of gevels kan asbestdeeltjes bevatten. Gebruik het enkel voor gesloten circuits (bv. spoelen toiletten). Reinig na het vervangen van het dak of de gevel de dakgoten en regenwaterput of -ton om asbesthoudend sediment of slib te verwijderen

- Eenvoudige handelingen: mag via doe-het-zelf of door werknemer(s) met opleidingsattest eenvoudige handelingen
Hechtgebonden buitentoepassing mag je zelf verwijderen of via aannemer met EH opleiding, golfplaten dienen in 1 geheel verwijderd te worden, zonder te breken. Draag hierbij de nodige beschermingsmiddelen (FFP3, tyvek en handschoenen.)

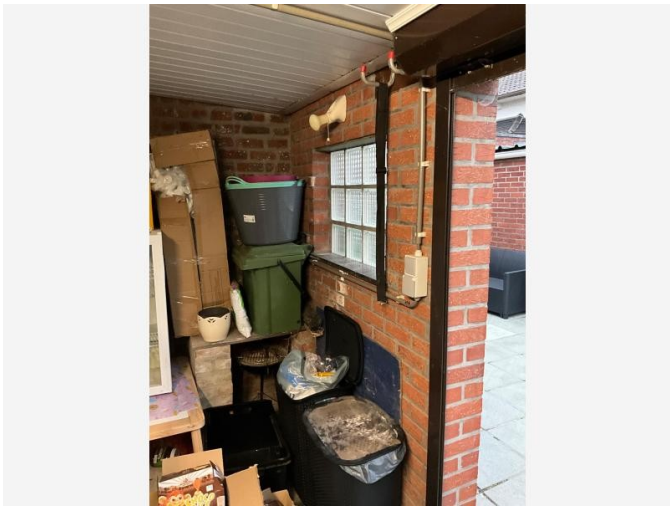
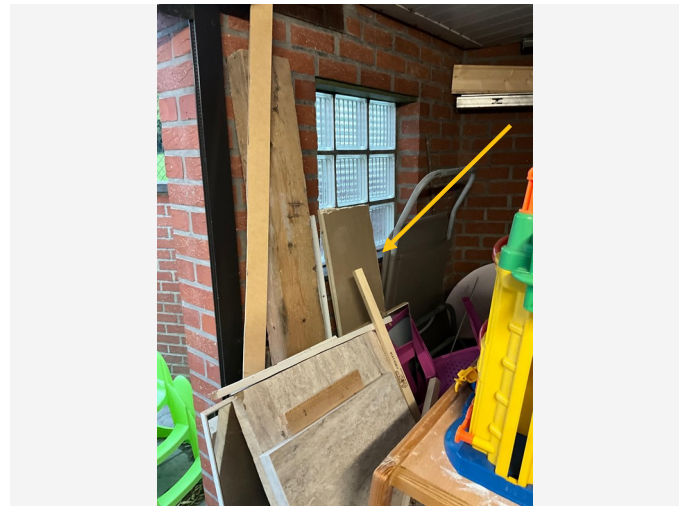
Het asbestmateriaal valt onder de mijlpaal van 2040.

Zorgvuldig beheren

Eindbeoordeling materiaalrisico	Laag materiaalrisico en/of verlaagde kans op vezelvrijgave
---------------------------------	--

Gebondenheid	Categorie 1: hechtgebonden in oorsprong
Asbestsoort (vezeltype)	Crocidoliet aanwezig
Asbestconcentratie	Laag (< 50%)
Afschermingsgraad van het gehele materiaal	Geheel of deels (ook) vrij aan de binnenlucht
Toestand van het materiaal	Onbeschadigd, niet verweerd

Beschrijving	Venstertabletten
Omgeving	Binnen
Primaire drager	Binnenwand
Asbestmateriaal	Plaat, paneel, tablet - Type Massal
Bindmiddel van asbestmateriaal	Cement
Gebondenheid op basis van bindmiddel	Hecht
Hoeveelheid (oppervlakte - dikte - aantal)	• 0,50 m ² - 2,00 cm - 2 stuks
Totaal volume	0,02 m ³

Eenvoudig bereikbaar	Nee <ul style="list-style-type: none">Het asbestmateriaal is bedekt (uitgezonderd laag verf, coating, behang, kunststof, textiel) en het wegnemen van het bedekkende materiaal kan niet zonder het bedekkende materiaal te beschadigen.
Bevestigingswijze	<ul style="list-style-type: none">Verlijmd, ingegoten, versmeerd
Identificatiemethode	Vaststelling zonder monsternamen
Destructieve handeling voor identificatie	Nee

- Zorg voor een veilig beheer. Vermijd het beschadigen van het asbestmateriaal. Controleer de toestand jaarlijks op wijzigingen.

- Eenvoudige handelingen: mag via doe-het-zelf of door werknemer(s) met opleidingsattest eenvoudige handelingen
Hechtgebonden asbesttoepassing die door particulieren of aannemers met een opleiding eenvoudige handelingen zelf verwijderd kan worden. De venstertabletten dienen wel in 1 geheel zonder te beschadigen, verwijderd en afgevoerd te worden. Draag hierbij de nodige veiligheidsmiddelen (FFP3, tyvek en handschoenen). Mits het niet mogelijk blijkt te zijn de venstertabletten zonder te breken te verwijderen, dient dit door een erkend asbestverwijderaar te gebeuren.

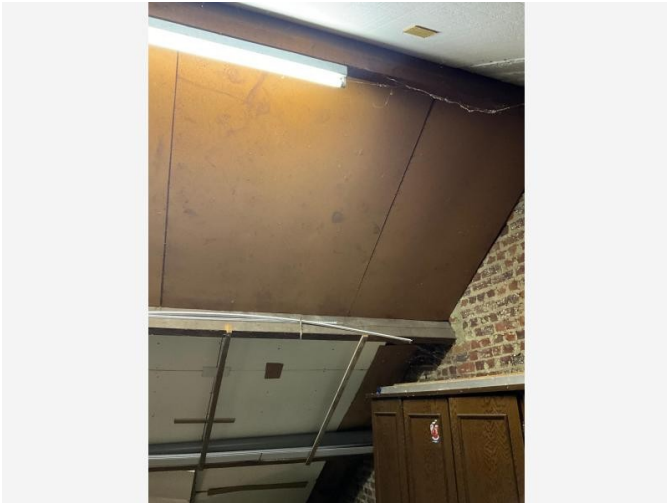
Achter de isomoplaten visueel geen onderdak kunnen vaststellen. Mocht er achter toch ander plaatmateriaal bevinden laat dit dan analyseren alvorens te verwijderen. De gedeeltelijke afwerking in houtvezelplaten is niet asbestverdacht.

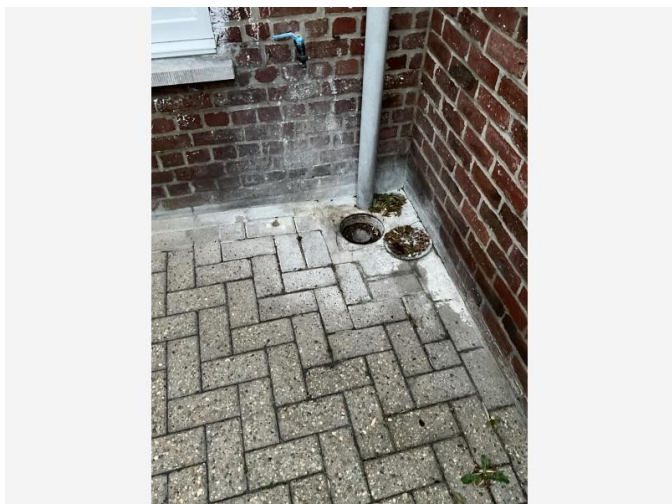
Al de putdeksels achteraan de woning open gedaan en geen asbestverdachte materialen kunnen vaststellen. De afvoerbuizen zijn van PVC.

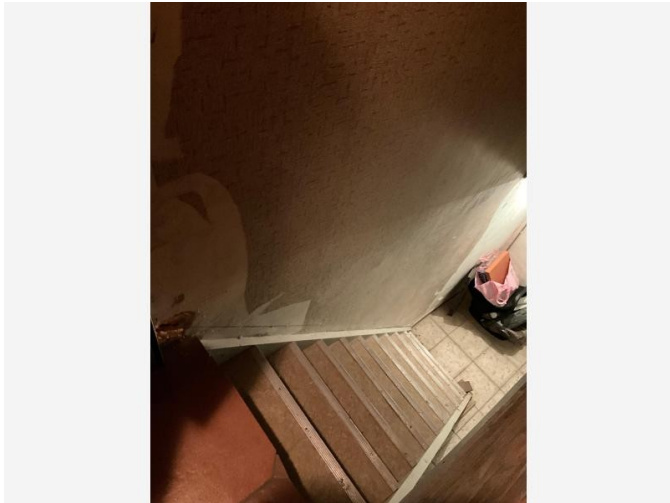
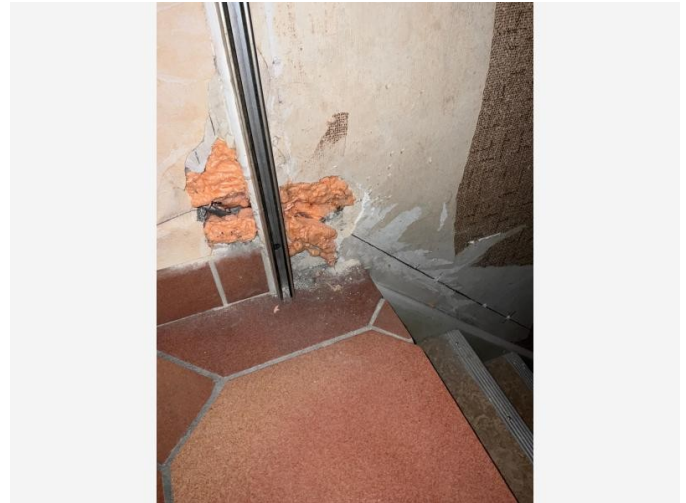
Geen asbest

#	Type	Referentie	Resultaat
5.1	Mengmonster	8234048	Geen asbest

Beschrijving	Pleister muren
Omgeving	Binnen
Primaire drager	Binnenwand

Bindmiddel van materiaal	Gips - kalk
Gebondenheid op basis van bindmiddel	Niet-hechtgebonden
Hoeveelheid (oppervlakte - dikte - aantal)	• 280,00 m ² - 1,00 cm - 1 stuk
Totaal volume	2,80 m ³
Identificatiemethode	Vaststelling met monstername
Destructieve handeling voor identificatie	Nee
Opmerking	Berging naast keuken afgewerkt met een voorzet gyproc wand alsook het eerste deel van de rechter buitenmuur van de woonplaats. Staalname van de eventuele achterliggende toepassingen is hierdoor niet mogelijk. Kelder (met technische installatie) heeft geen pleisterwerk aan de muren.

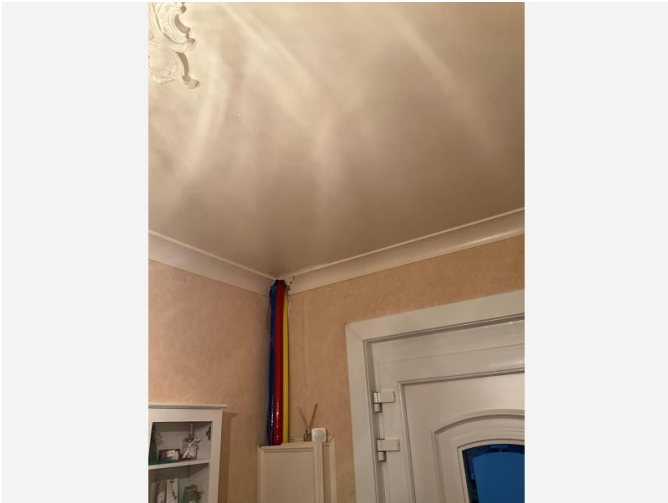
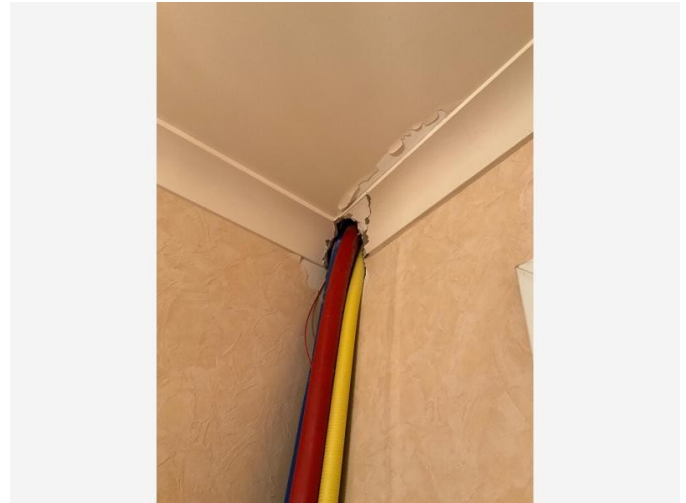
Fiche 6: Pleister plafond

Geen asbest

#	Type	Referentie	Resultaat
6.1	Mengmonster	8234049	Geen asbest

Beschrijving	Pleister plafond
Omgeving	Binnen
Primaire drager	Plafond

Bindmiddel van materiaal	Gips - kalk
Gebondenheid op basis van bindmiddel	Niet-hechtgebonden
Hoeveelheid (oppervlakte - dikte - aantal)	<ul style="list-style-type: none"> • 120,00 m² - 1,00 cm - 1 stuk
Totaal volume	1,20 m ³
Identificatiemethode	Vaststelling met monstername
Destructieve handeling voor identificatie	Nee
Opmerking	Keuken, uitbouw en garages zijn afgewerkt met hetzelfde verlaagd plafond van lattenwerk (niet asbestverdacht). Eventueel achterliggende toepassingen konden niet vastgesteld worden. In de kelder is er geen pleisterwerk aanwezig.
