# Asbestinventarisatetest

Potterijstraat 197, 3300 Tienen

Attestnummer : 20240209-000301.000

Uitgegeven op : 09.02.2024

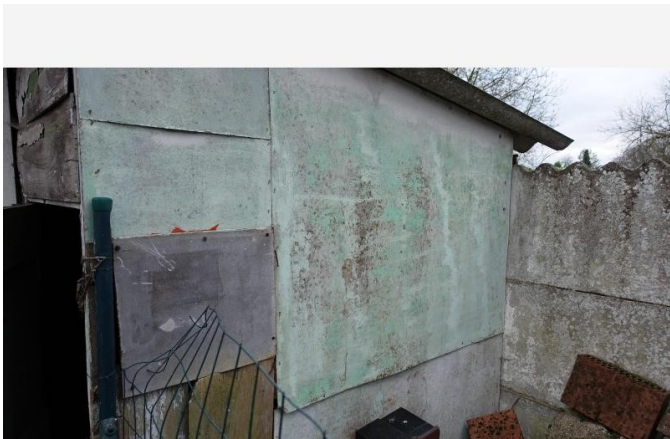
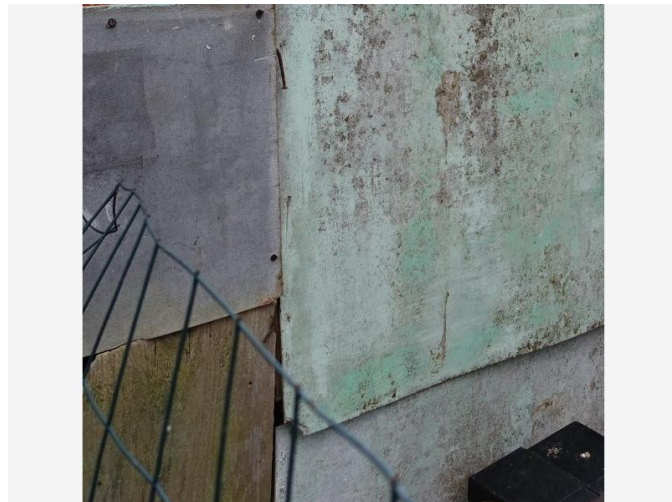
Eindbeoordeling materiaalrisico	Hoog materiaalrisico en/of hoge kans op vezelvrijgave
---------------------------------	---

Gebondenheid	Categorie 1: hechtgebonden in oorsprong
Asbestsoort (vezeltype)	Crocidoliet aanwezig
Asbestconcentratie	Laag (< 50%)
Afschermingsgraad van het gehele materiaal	Geheel of deels (ook) vrij aan de binnenlucht
Toestand van het materiaal	Matig beschadigd, matig verweerd

Beschrijving	rechtergevel stal
Omgeving	Grenst aan binnen- en buitenlucht
Primaire drager	Wand buitenschil
Asbestmateriaal	Plaat, paneel, tablet - Type Menuiserie
Bindmiddel van asbestmateriaal	Cement
Gebondenheid op basis van bindmiddel	Hecht
Hoeveelheid (oppervlakte - dikte - aantal)	• 2,00 m <sup>2</sup> - 0,40 cm - 1 stuk
Totaal volume	0,008 m <sup>3</sup>
Eenvoudig bereikbaar	Ja
Bevestigingswijze	• Genageld, geniet
Identificatiemethode	Vaststelling zonder monsternamen

**Dringend verwijderen**

- Verwijder dit asbestmateriaal zo snel mogelijk. Volg de toestand goed op.

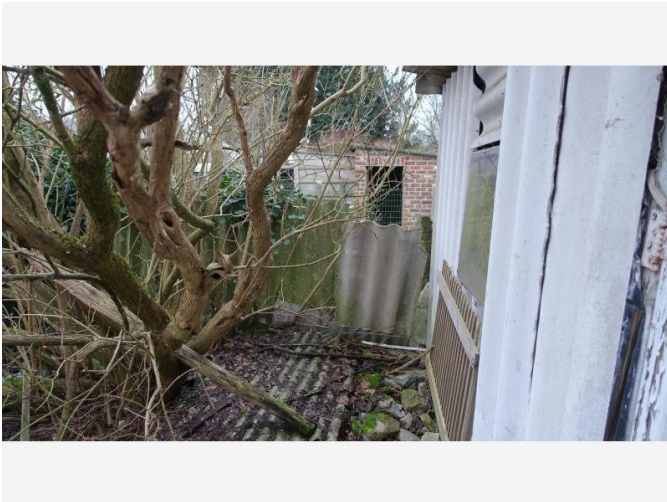
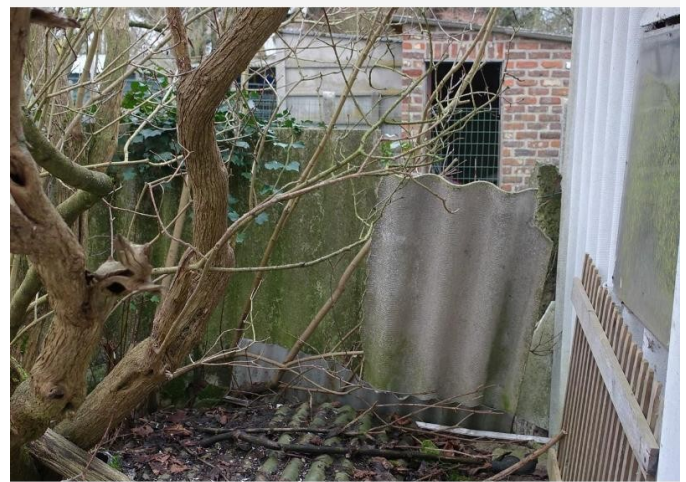
Eindbeoordeling materiaalrisico	Hoog materiaalrisico en/of hoge kans op vezelvrijgave
---------------------------------	---

Gebondenheid	Categorie 1: hechtgebonden in oorsprong
Asbestsoort (vezeltype)	Crocidoliet aanwezig
Asbestconcentratie	Laag (< 50%)
Afschermingsgraad van het gehele materiaal	Geheel of deels vrij aan de buitenlucht
Toestand van het materiaal	Zwaar beschadigd, zwaar verweerd

Beschrijving	scheidingswand in golfplaat
Omgeving	Buiten
Primaire drager	Wand vrijstaand (scheidingsmuur, ...)
Asbestmateriaal	Dak- en gevelbekleding - Golfplaat
Bindmiddel van asbestmateriaal	Cement
Gebondenheid op basis van bindmiddel	Hecht
Hoeveelheid (oppervlakte - aantal)	• 3,00 m <sup>2</sup> - 1 stuk
Totale oppervlakte	3,00 m <sup>2</sup>
Eenvoudig bereikbaar	Ja
Bevestigingswijze	• Geklemd
Identificatiemethode	Vaststelling zonder monsternamen

**Dringend verwijderen**

- Verwijder dit asbestmateriaal zo snel mogelijk. Volg de toestand goed op.

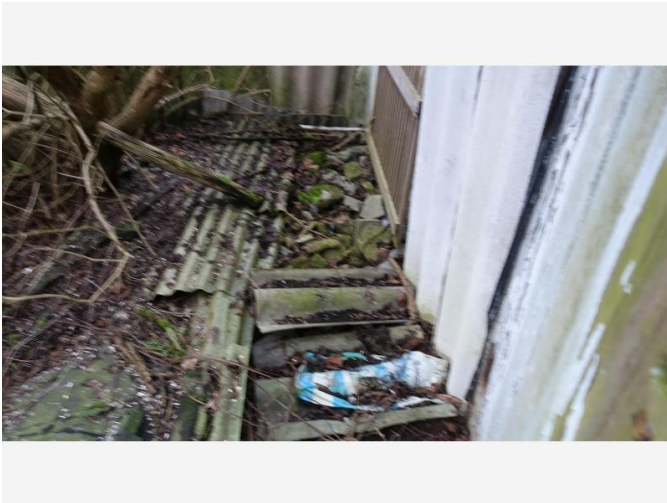
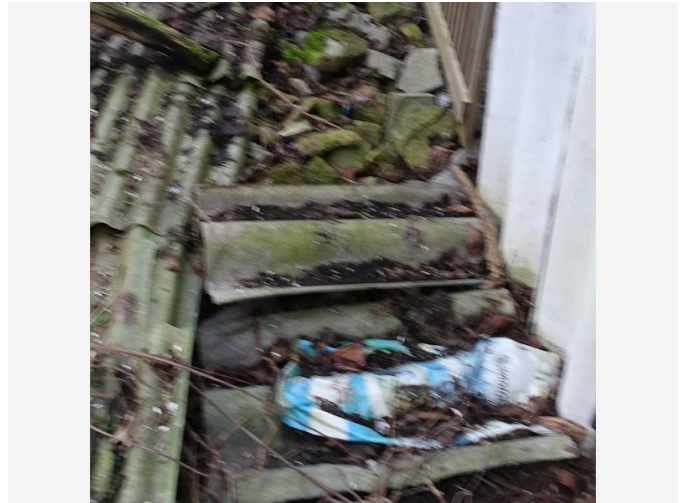
Beschrijving	stukken golfplaat voor stal
Type afvalstof	Betreft resten (contaminatie) van verwerking of beschadiging
Type resten (contaminatie)	<ul style="list-style-type: none"><li>• Stukken, fragmenten (los, opliggend)</li></ul>
Besmette materialen	<ul style="list-style-type: none"><li>• Bodem</li></ul>
Bron van de resten	nog een paar stukken golfplaat
Omgeving	Buiten
Primaire drager	Bodem
Gebondenheid resten	Hecht
Hoeveelheid (gewicht - aantal)	<ul style="list-style-type: none"><li>• 29,98 kg - 1 stuk</li></ul>
Totaal gewicht	29,98 kg
Eenvoudig bereikbaar	Ja
Identificatiemethode	Vaststelling zonder monsternamen

**Dringend verwijderen**

- Verwijder het asbestafval.

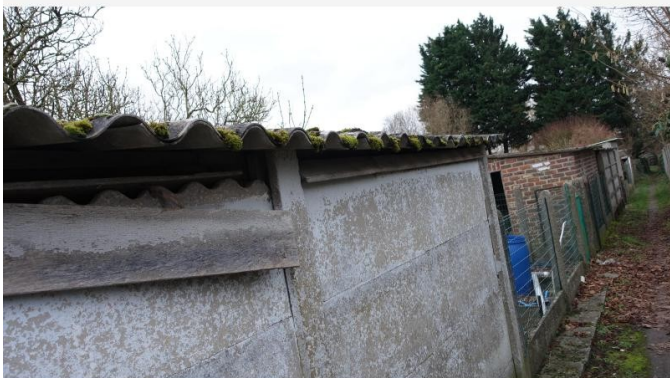
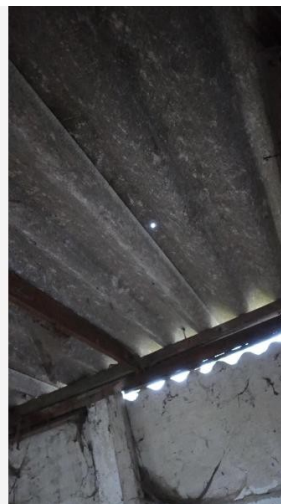
Eindbeoordeling materiaalrisico	Hoog materiaalrisico en/of hoge kans op vezelvrijgave
---------------------------------	---

Gebondenheid	Categorie 1: hechtgebonden in oorsprong
Asbestsoort (vezeltype)	Crocidoliet aanwezig
Asbestconcentratie	Laag (< 50%)
Afschermingsgraad van het gehele materiaal	Geheel of deels (ook) vrij aan de binnenlucht
Toestand van het materiaal	Matig beschadigd, matig verweerd

Beschrijving	golfplaten dak stal
Omgeving	Grenst aan binnen- en buitenlucht
Primaire drager	Schuin dak
Asbestmateriaal	Dak- en gevelbekleding - Golfplaat
Bindmiddel van asbestmateriaal	Cement
Gebondenheid op basis van bindmiddel	Hecht
Hoeveelheid (oppervlakte - aantal)	<ul style="list-style-type: none"><li>7,00 m<sup>2</sup> - 1 stuk</li></ul>
Totale oppervlakte	7,00 m <sup>2</sup>
Eenvoudig bereikbaar	Ja
Bevestigingswijze	<ul style="list-style-type: none"><li>Geschroefd</li></ul>
Identificatiemethode	Vaststelling zonder monsternamen

**Dringend verwijderen**

- Verwijder dit asbestmateriaal zo snel mogelijk. Volg de toestand goed op.

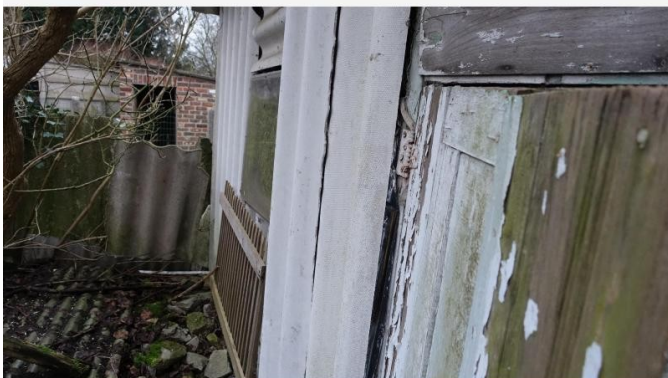
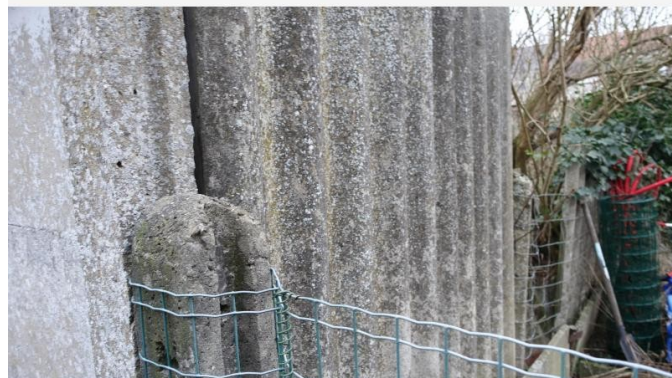
Eindbeoordeling materiaalrisico	Hoog materiaalrisico en/of hoge kans op vezelvrijgave
---------------------------------	---

Gebondenheid	Categorie 1: hechtgebonden in oorsprong
Asbestsoort (vezeltype)	Crocidoliet aanwezig
Asbestconcentratie	Laag (< 50%)
Afschermingsgraad van het gehele materiaal	Geheel of deels (ook) vrij aan de binnenlucht
Toestand van het materiaal	Matig beschadigd, matig verweerd

Beschrijving	voorgevel en linkergevel stal in golfplaat
Omgeving	Grenst aan binnen- en buitenlucht
Primaire drager	Wand buitenschil
Asbestmateriaal	Dak- en gevelbekleding - Golfplaat
Bindmiddel van asbestmateriaal	Cement
Gebondenheid op basis van bindmiddel	Hecht
Hoeveelheid (oppervlakte - aantal)	<ul style="list-style-type: none"><li>• 8,00 m<sup>2</sup> - 1 stuk</li></ul>
Totale oppervlakte	8,00 m <sup>2</sup>
Eenvoudig bereikbaar	Ja
Bevestigingswijze	<ul style="list-style-type: none"><li>• Geschroefd</li></ul>
Identificatiemethode	Vaststelling zonder monsternamen

**Dringend verwijderen**

- Verwijder dit asbestmateriaal zo snel mogelijk. Volg de toestand goed op.

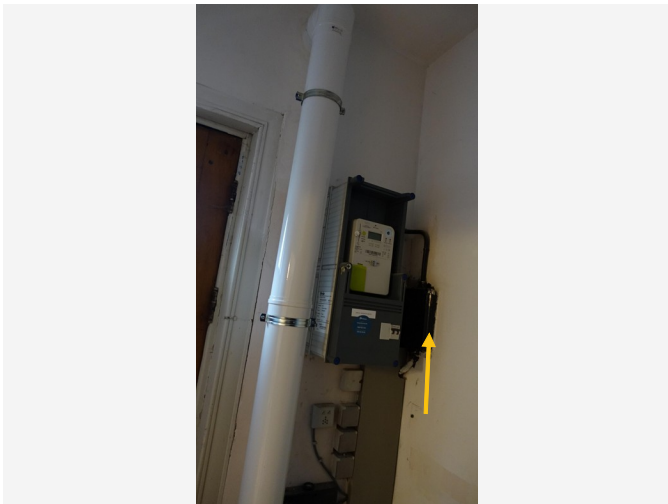
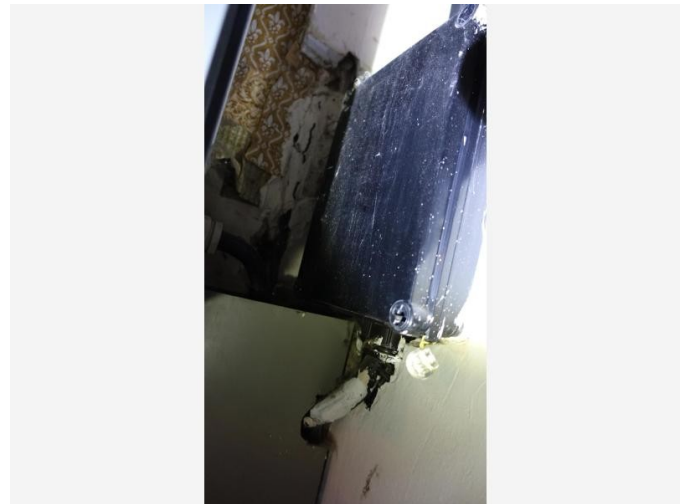
Eindbeoordeling materiaalrisico	Laag materiaalrisico en/of verlaagde kans op vezelvrijgave
---------------------------------	--

Gebondenheid	Categorie 1: hechtgebonden in oorsprong
Asbestsoort (vezeltype)	Crocidoliet aanwezig
Asbestconcentratie	Laag (< 50%)
Afschermingsgraad van het gehele materiaal	Geheel of deels (ook) vrij aan de binnenlucht
Toestand van het materiaal	Onbeschadigd, niet verweerd

Beschrijving	elektrische installatie
Omgeving	Binnen
Primaire drager	Communicatie en elektrische infrastructuur en uitrusting
Asbestmateriaal	Plaat, paneel, tablet - Type Bakeliet
Bindmiddel van asbestmateriaal	Kunststof of -hars
Gebondenheid op basis van bindmiddel	Hecht
Hoeveelheid (oppervlakte - dikte - aantal)	• 0,20 m <sup>2</sup> - 0,30 cm - 1 stuk
Totaal volume	< 0,001 m <sup>3</sup>
Eenvoudig bereikbaar	Ja
Bevestigingswijze	• Geschroefd
Identificatiemethode	Vaststelling zonder monsternamen

Zorgvuldig beheren

- Zorg voor een veilig beheer. Vermijd het beschadigen van het asbestmateriaal. Controleer de toestand jaarlijks op wijzigingen.

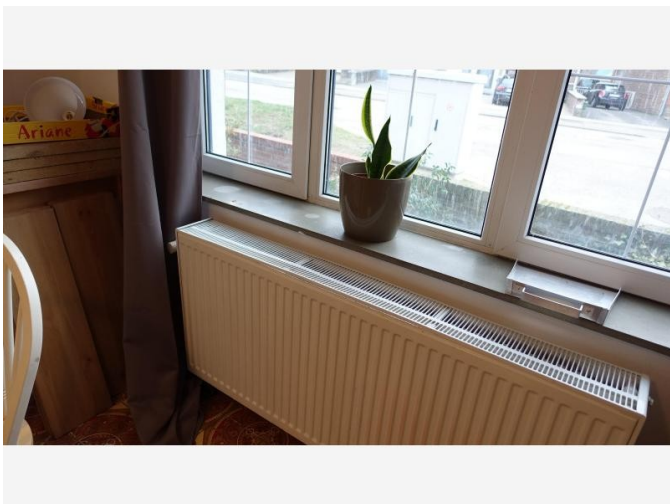
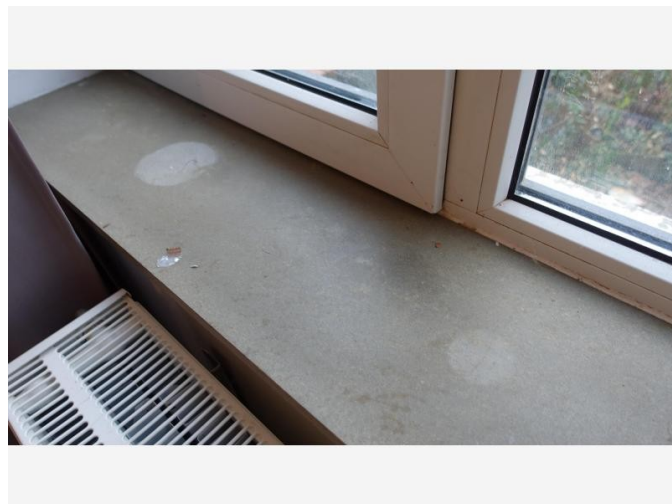
Eindbeoordeling materiaalrisico	Zeer laag materiaalrisico en/of zeer lage kans op vezelvrijgave
---------------------------------	---

Gebondenheid	Categorie 1: hechtgebonden in oorsprong
Asbestsoort (vezeltype)	Alleen chrysotiel
Asbestconcentratie	Laag (< 50%)
Afschermingsgraad van het gehele materiaal	Geheel of deels (ook) vrij aan de binnenlucht
Toestand van het materiaal	Onbeschadigd, niet verweerd

Beschrijving	vensterbanken in voorgevel
Omgeving	Binnen
Primaire drager	Binnenwand
Asbestmateriaal	Plaat, paneel, tablet - Type Massal
Bindmiddel van asbestmateriaal	Cement
Gebondenheid op basis van bindmiddel	Hecht
Hoeveelheid (oppervlakte - dikte - aantal)	• 1,00 m <sup>2</sup> - 2,00 cm - 1 stuk
Totaal volume	0,02 m <sup>3</sup>
Eenvoudig bereikbaar	Ja
Bevestigingswijze	• Verlijmd, ingegoten, versmeerd

Zorgvuldig beheren

- Zorg voor een veilig beheer. Vermijd het beschadigen van het asbestmateriaal. Controleer de toestand jaarlijks op wijzigingen.

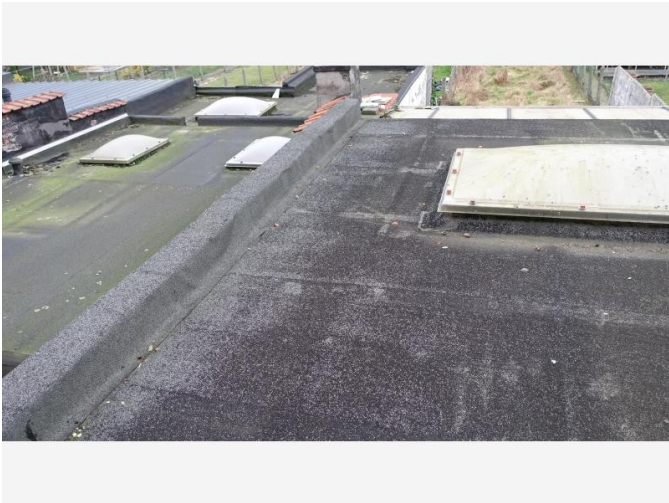
Situeringfoto

**Reden:** Er is geen volledige risicobeoordeling mogelijk

**Uitleg van de asbestdeskundige:** grote kans op lekkage van het dak bij monstername

(Asbest)materiaal	Dak- en gevelbekleding - Roofing
Karakterisatie	Asbest (verdacht)
Primaire drager	Plat dak

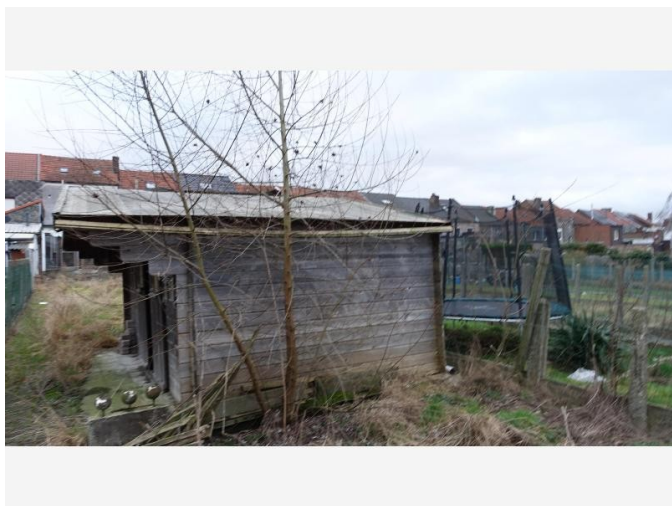
alle constructiematerialen van het tuinhuis zijn niet asbesthoudend/verdacht

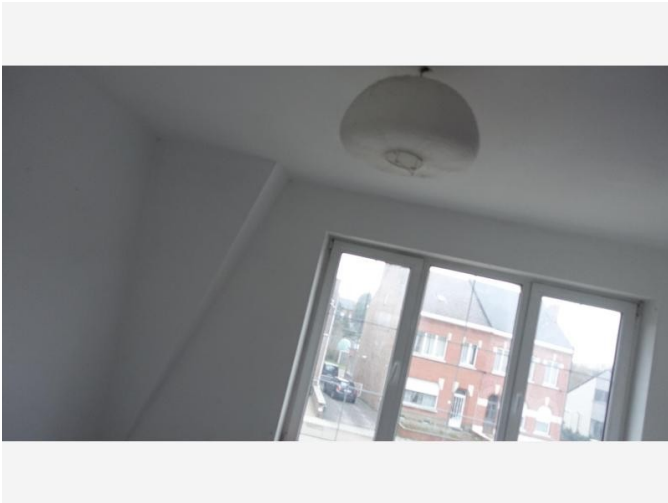
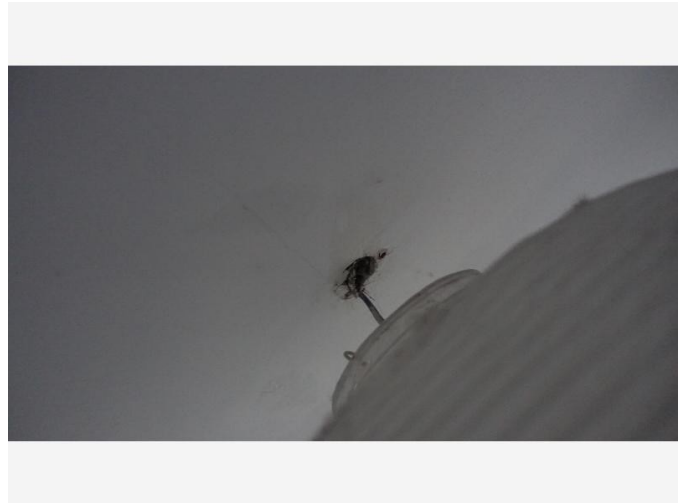
# Fiche 10: plafondpleister

Geen asbest

#	Type	Referentie	Resultaat
10.1	Mengmonster	M2 plafondpleister	Geen asbest

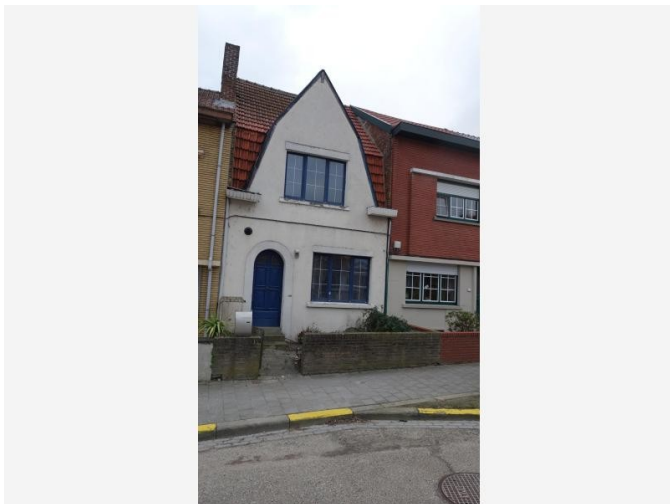
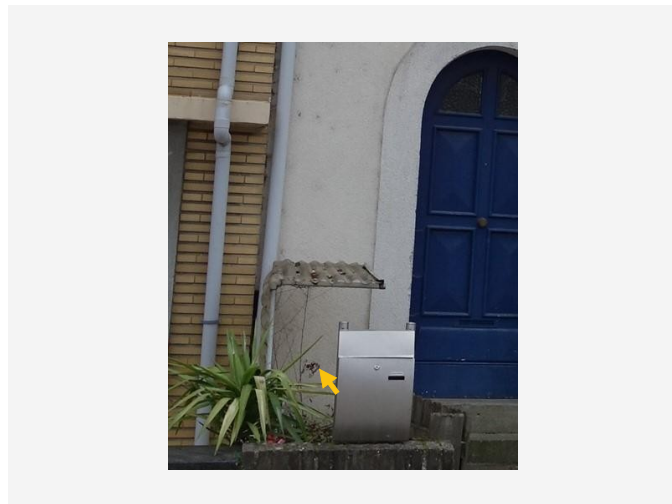
Geen asbest

#	Type	Referentie	Resultaat
11.1	Puntmonster	M3 crepi	Geen asbest

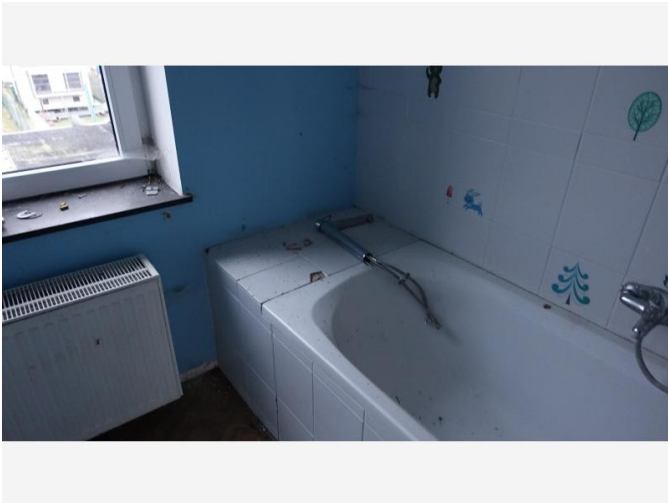
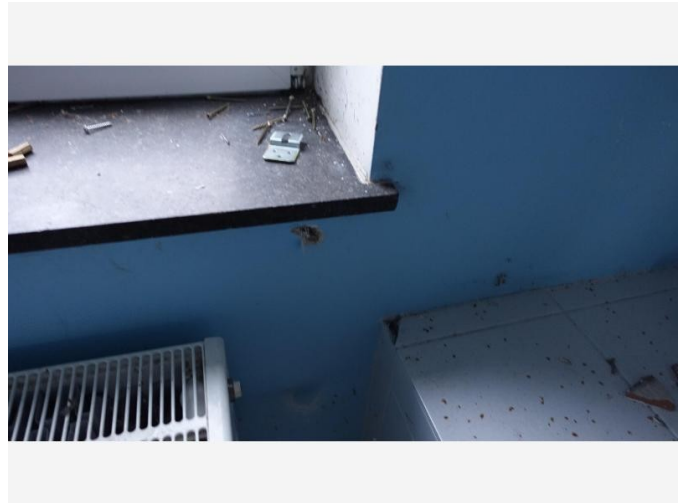
# Fiche 12: wandpleister

Geen asbest

#	Type	Referentie	Resultaat
12.1	Mengmonster	M1 wandpleister	Geen asbest
