Asbestinventarisatetest

's-Herenwegveld 67, 3020 Herent

Attestnummer : 20231025-000402.000

Uitgegeven op : 25.10.2023

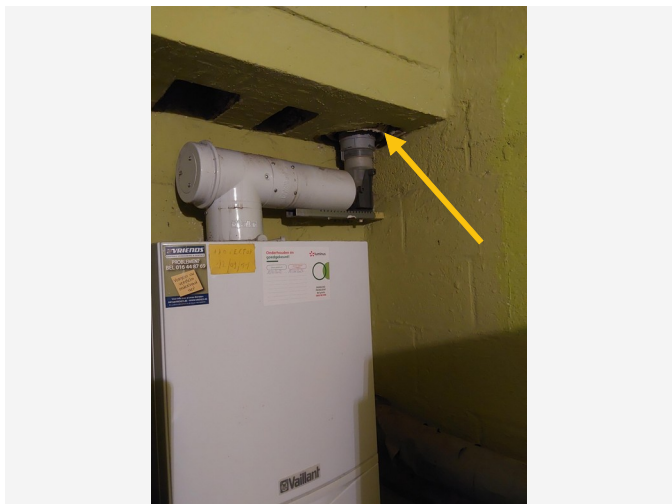
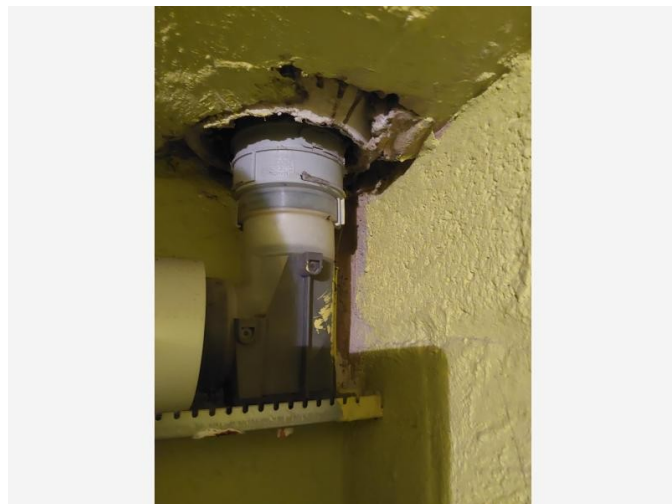
Eindbeoordeling materiaalrisico	Verhoogd materiaalrisico en/of verhoogde kans op vezelvrijgave
---------------------------------	--

Gebondenheid	Categorie 1: hechtgebonden in oorsprong
Asbestsoort (vezeltype)	Alleen chrysotiel
Asbestconcentratie	Laag (< 50%)
Afschermingsgraad van het gehele materiaal	Geheel of deels (ook) vrij aan de binnenlucht
Toestand van het materiaal	Matig beschadigd, matig verweerd

#	Type	Referentie	Resultaat
1.1	Puntmonster	7952343	Chrysotiel

Beschrijving	Buis rookgassen brander
Omgeving	Binnen
Primaire drager	HVAC infrastructuur en uitrusting
Asbestmateriaal	Rookgaskanaal
Bindmiddel van asbestmateriaal	Cement
Gebondenheid op basis van bindmiddel	Hecht
Hoeveelheid (lengte - omtrek - dikte - aantal)	<ul style="list-style-type: none">1,00 m - 60,00 cm - 2,00 cm - 1 stuk

Totaal volume	0,012 m ³
Eenvoudig bereikbaar	Nee <ul style="list-style-type: none"> Het asbestmateriaal is bedekt (uitgezonderd laag verf, coating, behang, kunststof, textiel) en het wegnemen van het bedekkende materiaal kan niet zonder het bedekkende materiaal te beschadigen.
Bevestigingswijze	<ul style="list-style-type: none"> Geklemd
Identificatiemethode	Vaststelling met monstername
Destructieve handeling voor identificatie	Nee
Opmerking	De exacte lengte van de buis niet kunnen vaststellen. Vermoedelijk loopt deze door tot bovenaan de gemetste schouw.

- Zorg voor een veilig beheer en verwijder dit asbestmateriaal wanneer het bij werken eenvoudig bereikbaar wordt. Controleer de toestand jaarlijks op wijzigingen.

- Eenvoudige handelingen: enkel door erkend asbestverwijderaar
Hechtgebonden asbesttoepassing. Vanwege de moeilijke bereikbaarheid van de buis is het niet mogelijk om ze te verwijderen zonder te beschadigen. Deze dient in stukken verwijderd te worden door een erkend asbestverwijderaar.

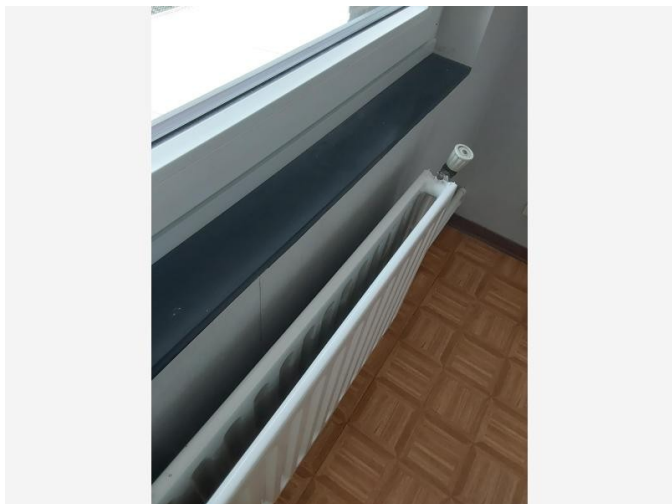
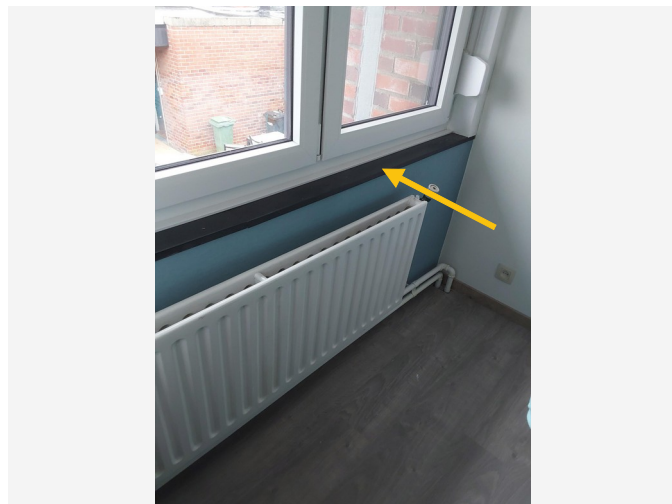
Eindbeoordeling materiaalrisico	Zeer laag materiaalrisico en/of zeer lage kans op vezelvrijgave
---------------------------------	---

Gebondenheid	Categorie 1: hechtgebonden in oorsprong
Asbestsoort (vezeltype)	Alleen chrysotiel
Asbestconcentratie	Laag (< 50%)
Afschermingsgraad van het gehele materiaal	Geheel of deels (ook) vrij aan de binnenlucht
Toestand van het materiaal	Onbeschadigd, niet verweerd

#	Type	Referentie	Resultaat
2.1	Puntmonster	7952341	Chrysotiel

Beschrijving	Venstertabletten
Omgeving	Binnen
Primaire drager	Binnenwand
Asbestmateriaal	Plaat, paneel, tablet - Type Massal
Bindmiddel van asbestmateriaal	Cement

Gebondenheid op basis van bindmiddel	Hecht
Hoeveelheid (oppervlakte - dikte - aantal)	<ul style="list-style-type: none"> • 0,50 m² - 1,00 cm - 6 stuks
Totaal volume	0,03 m ³
Eenvoudig bereikbaar	Ja
Bevestigingswijze	<ul style="list-style-type: none"> • Geklemd
Identificatiemethode	Vaststelling met monstername
Destructieve handeling voor identificatie	Nee
Opmerking	Zwarte venstertabletten aanwezig in de kamers van de bovenverdieping en de keuken.

- Zorg voor een veilig beheer. Vermijd het beschadigen van het asbestmateriaal. Controleer de toestand jaarlijks op wijzigingen.

- Eenvoudige handelingen: mag via doe-het-zelf of door werknemer(s) met opleidingsattest eenvoudige handelingen
Hechtgebonden asbesttoepassing die door particulieren of aannemers met een opleiding eenvoudige handelingen zelf verwijderd kan worden. De venstertabletten dienen wel in 1 geheel zonder te beschadigen verwijderd en afgevoerd te worden. Draag hierbij de nodige veiligheidsmiddelen (FFP3, tyvek en handschoenen). Mits het niet mogelijk blijkt te zijn de venstertabletten zonder te breken te verwijderen dient dit door een erkend asbestverwijderaar te gebeuren.

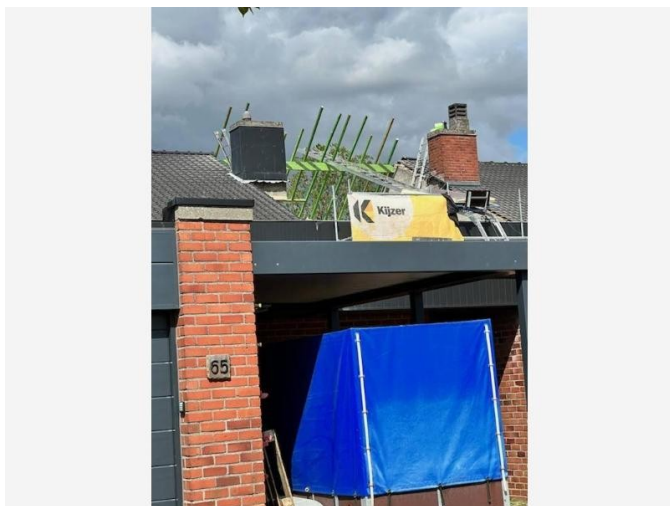
Situeringfoto

Uitgesloten van inspectie

Bouwjaar: 2023

Constructies gebouwd vanaf 2001 moeten niet onderzocht worden

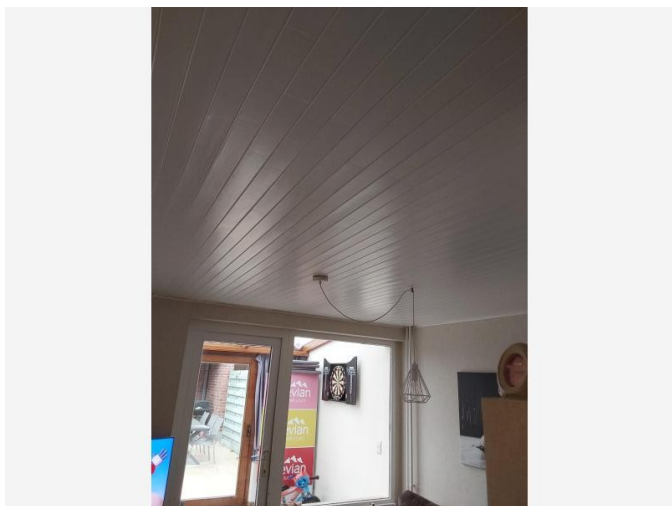
Over de gehele woning verlaagde plafonds aanwezig (in planchetten of systeemplafond panelen). Let er bij verbouwingswerken op dat er eventueel verdachte toepassingen kunnen achter liggen.

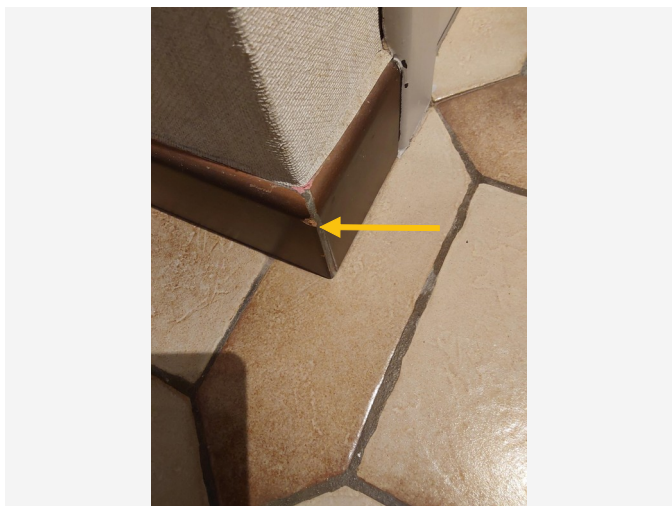
Kunnen vaststellen dat de plinten aan de inkom en keuken gebakken tegels zijn en dus niet asbestverdacht.

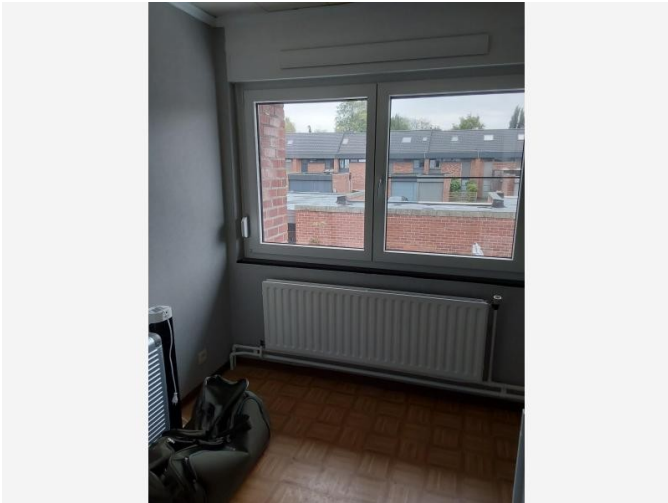
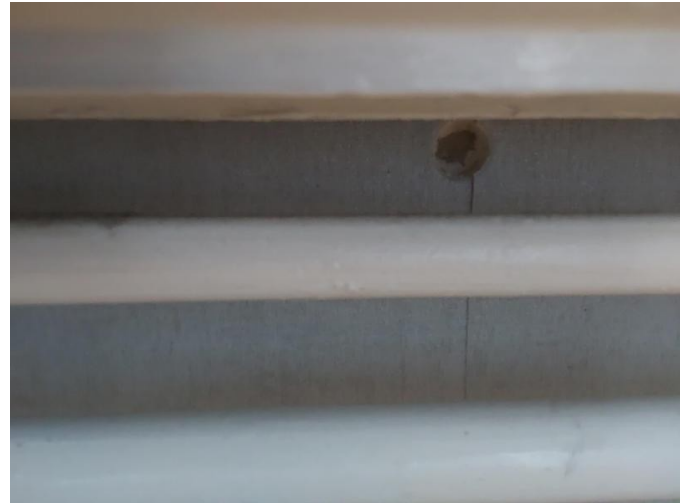
Fiche 6: Pleister muren

Geen asbest

#	Type	Referentie	Resultaat
6.1	Mengmonster	7952340	Geen asbest

Bindmiddel van materiaal	Gips - kalk
Gebondenheid op basis van bindmiddel	Niet-hechtgebonden
Hoeveelheid (oppervlakte - dikte - aantal)	• 380,00 m ² - 1,00 cm - 1 stuk
Totaal volume	3,80 m ³
Identificatiemethode	Vaststelling met monstername
Destructieve handeling voor identificatie	Nee
Opmerking	Badkamer is volledig betegeld. Monstername van het eventuele pleister is hierdoor niet mogelijk.

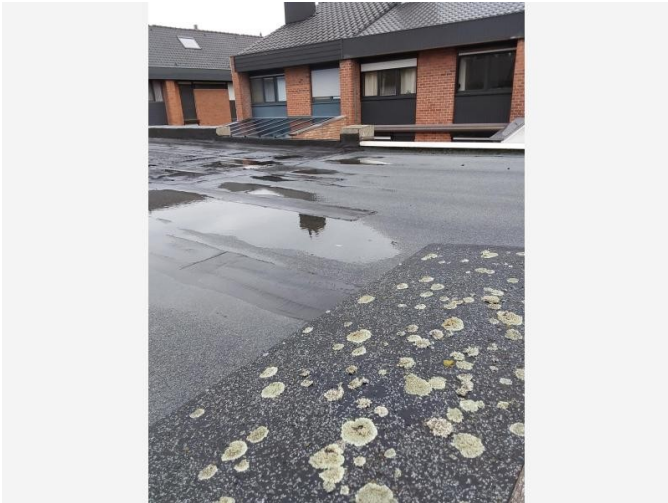
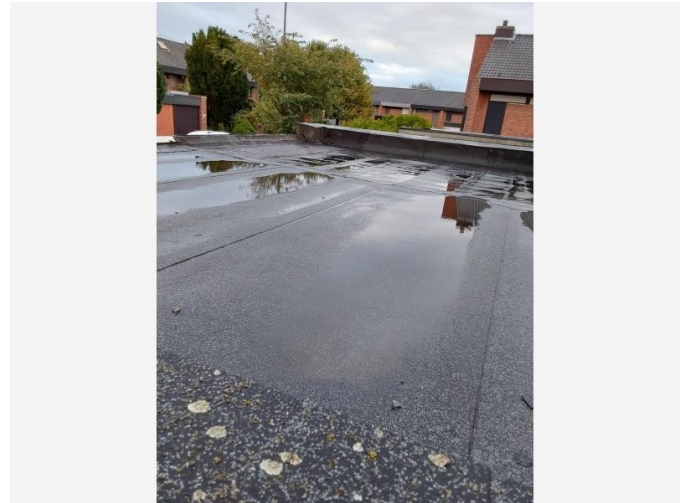
Fiche 7: Roofing plat dak

Geen asbest

#	Type	Referentie	Resultaat
7.1	Puntmonster	7952344	Geen asbest

Beschrijving	Roofing plat dak
Omgeving	Buiten
Primaire drager	Plat dak
Bindmiddel van materiaal	Bitumen (roofing, teer, asfalt)

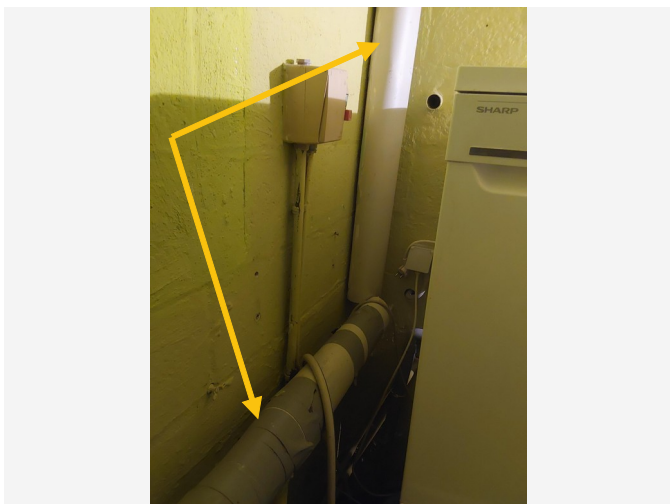
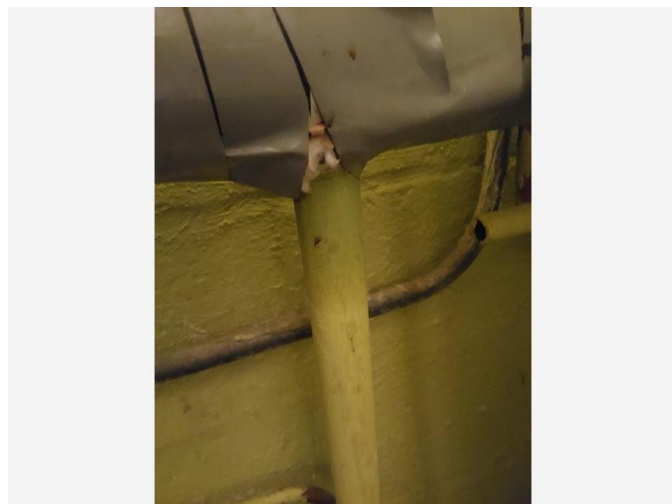
Geen asbest

#	Type	Referentie	Resultaat
8.1	Mengmonster	7952342	Geen asbest

Beschrijving	Buisisolatie kelder
Omgeving	Binnen
Primaire drager	HVAC infrastructuur en uitrusting
Bindmiddel van materiaal	Karton - papier - viltachtig

Gebondenheid op basis van bindmiddel	Niet-hechtgebonden
Hoeveelheid (lengte - omtrek - dikte - aantal)	<ul style="list-style-type: none"> • 4,00 m - 50,00 cm - 5,00 cm - 1 stuk
Totaal volume	0,10 m ³
Identificatiemethode	Vaststelling met monstername
Destructieve handeling voor identificatie	Nee
Opmerking	Enkel rechte stukken aanwezig. De bocht is niet apart ingepakt. Staalname genomen van beide rechte stukken.
