Asbestinventarisatetest

Sint-Barbarastraat 165, 3300 Tienen

Attestnummer : 20240418-000109.000

Uitgegeven op : 18.04.2024

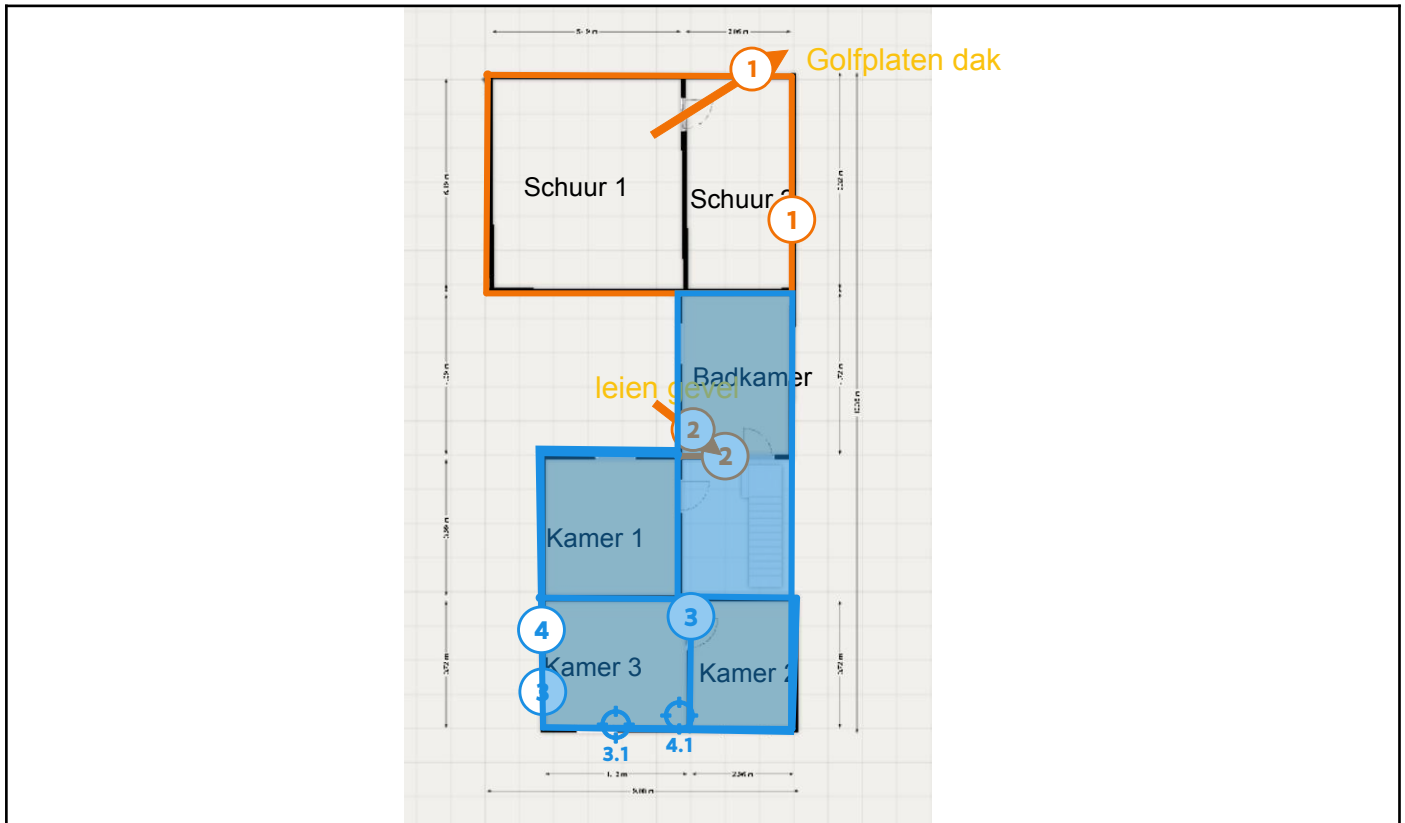
Plan 1.2: Bovenverdieping

Beschrijving	Type	Actie
1. Golfplaten	Asbestmateriaal	Verwijderen
2. Asbest leien gevel	Asbestmateriaal	Verwijderen
3. Pleisterwerk muren	Geen asbest	-
3.1 Code: 8193276	Mengmonster	-
4. Pleisterwerk plafond	Geen asbest	-
4.1 Code: 8193277	Mengmonster	-

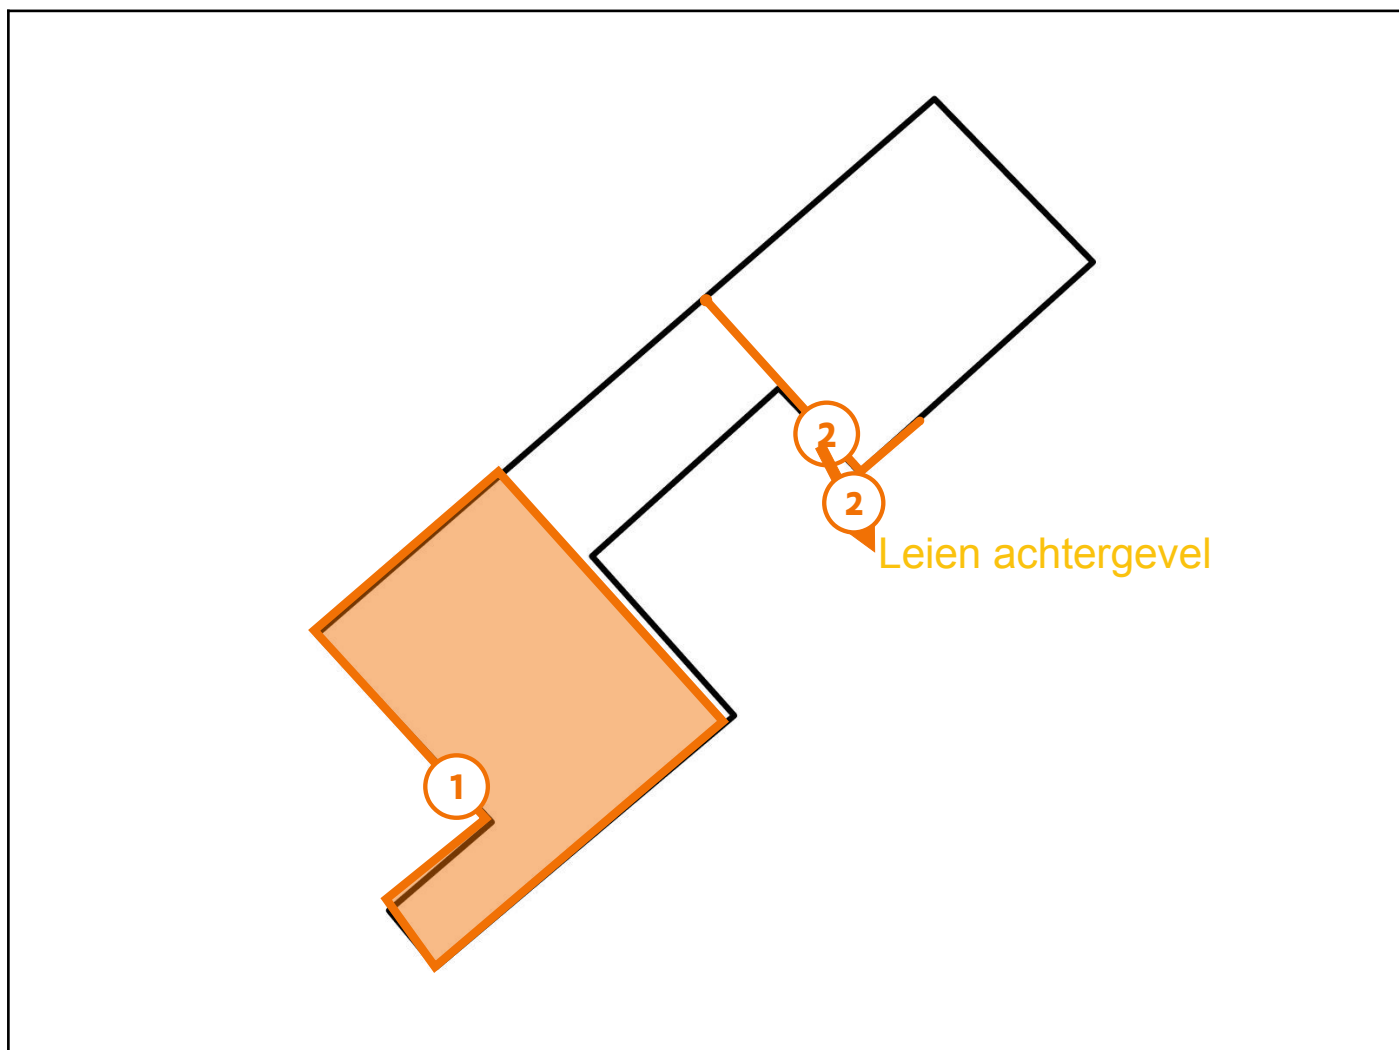
Plan 1.4: Hoofdgebouw buitenschil

Beschrijving	Type	Actie
1. Golfplaten	Asbestmateriaal	Verwijderen
2. Asbest leien gevel	Asbestmateriaal	Verwijderen

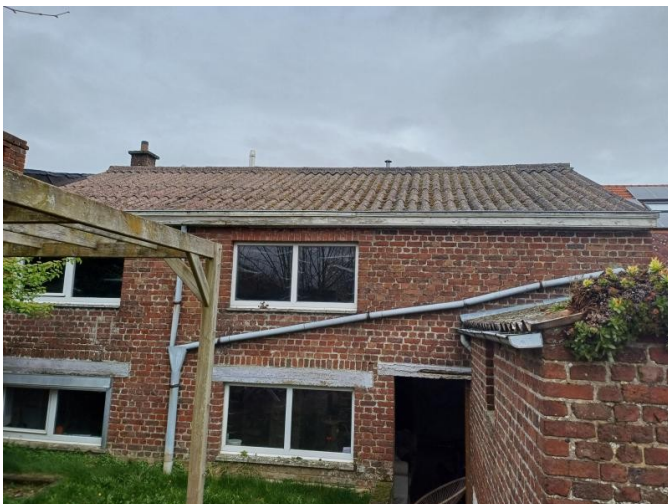
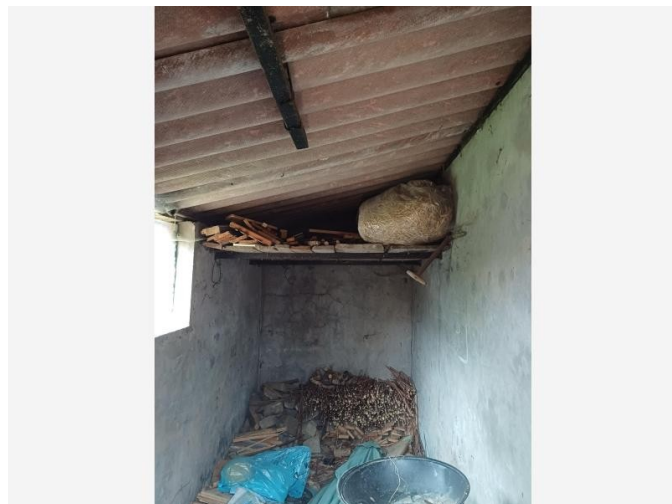
Het asbestmateriaal valt onder de mijlpaal van 2034.

Eindbeoordeling materiaalrisico	Verhoogd materiaalrisico en/of verhoogde kans op vezelvrijgave
---------------------------------	--

Gebondenheid	Categorie 1: hechtgebonden in oorsprong
Asbestsoort (vezeltype)	Alleen chrysotiel
Asbestconcentratie	Laag (< 50%)
Afschermingsgraad van het gehele materiaal	Geheel of deels (ook) vrij aan de binnenlucht
Toestand van het materiaal	Matig beschadigd, matig verweerd

Beschrijving	Golfplaten
Omgeving	Grenst aan binnen- en buitenlucht
Primaire drager	Schuin dak
Asbestmateriaal	Dak- en gevelbekleding - Golfplaat
Bindmiddel van asbestmateriaal	Cement
Gebondenheid op basis van bindmiddel	Hecht
Hoeveelheid (oppervlakte - aantal)	• 55,00 m ² - 1 stuk
Totale oppervlakte	55,00 m ²

Verwijderen

- Zorg voor een veilig beheer. Vermijd het beschadigen van het asbestmateriaal. Controleer de toestand jaarlijks op wijzigingen.
- Zorg voor een veilig beheer en verwijder dit asbestmateriaal wanneer het bij werken eenvoudig bereikbaar wordt. Controleer de toestand jaarlijks op wijzigingen.
- Hemelwater dat afspoelt van asbestcement daken of gevels kan asbestdeeltjes bevatten. Gebruik het enkel voor gesloten circuits (bv. spoelen toiletten). Reinig na het vervangen van het dak of de gevel de dakgoten en regenwaterput of -ton om asbesthoudend sediment of slib te verwijderen

- Eenvoudige handelingen: mag via doe-het-zelf of door werknemer(s) met opleidingsattest eenvoudige handelingen
Buitentoepassing & golfplaten kunnen verwijderd worden zonder te breken.

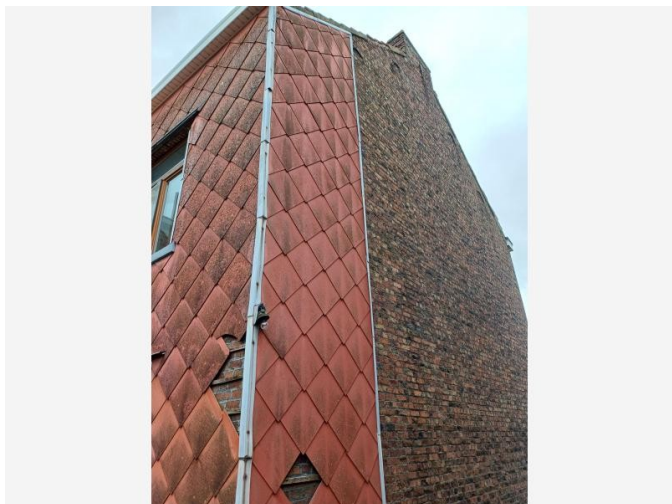
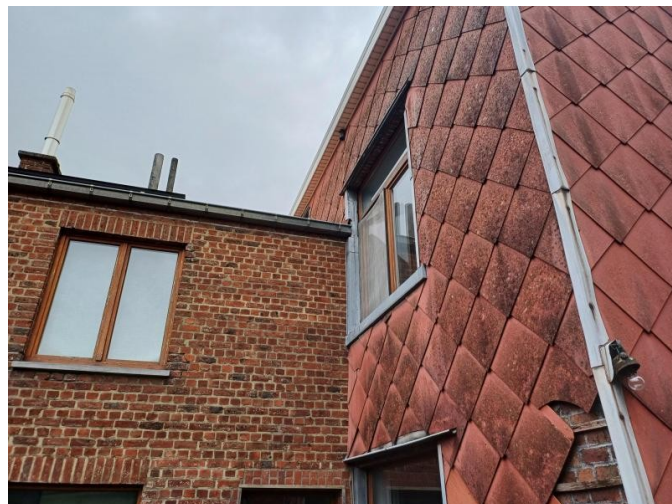
Het asbestmateriaal valt onder de mijlpaal van 2034.

Eindbeoordeling materiaalrisico	Verhoogd materiaalrisico en/of verhoogde kans op vezelvrijgave
---------------------------------	--

Gebondenheid	Categorie 1: hechtgebonden in oorsprong
Asbestsoort (vezeltype)	Alleen chrysotiel
Asbestconcentratie	Laag (< 50%)
Afschermingsgraad van het gehele materiaal	Geheel of deels vrij aan de buitenlucht
Toestand van het materiaal	Zwaar beschadigd, zwaar verweerd

Beschrijving	Asbest leien gevel
Omgeving	Buiten
Primaire drager	Wand buitenschil
Asbestmateriaal	Dak- en gevelbekleding - Lei, shingle
Bindmiddel van asbestmateriaal	Cement
Gebondenheid op basis van bindmiddel	Hecht
Hoeveelheid (oppervlakte - aantal)	<ul style="list-style-type: none">• 35,00 m² - 1 stuk
Totale oppervlakte	35,00 m ²
Eenvoudig bereikbaar	Ja
Bevestigingswijze	<ul style="list-style-type: none">• Genageld, geniet
Identificatiemethode	Vaststelling zonder monsternamen

Verwijderen

- Zorg voor een veilig beheer. Vermijd het beschadigen van het asbestmateriaal. Controleer de toestand jaarlijks op wijzigingen.

- Eenvoudige handelingen: mag via doe-het-zelf of door werknemer(s) met opleidingsattest eenvoudige handelingen
Buitentoepassing en verwijderbaar zonder breken van de leien.

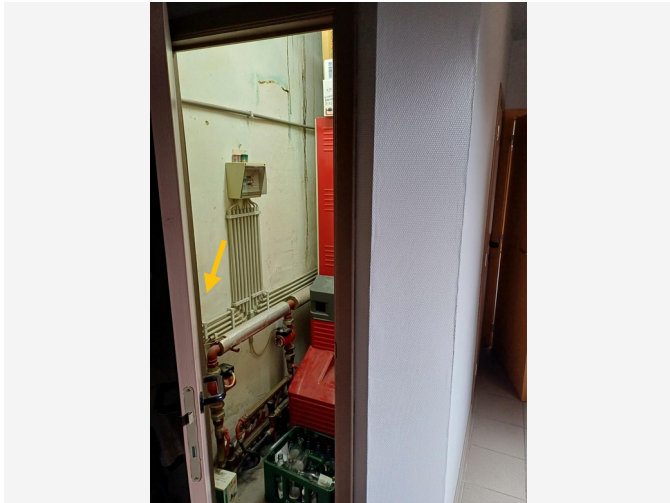
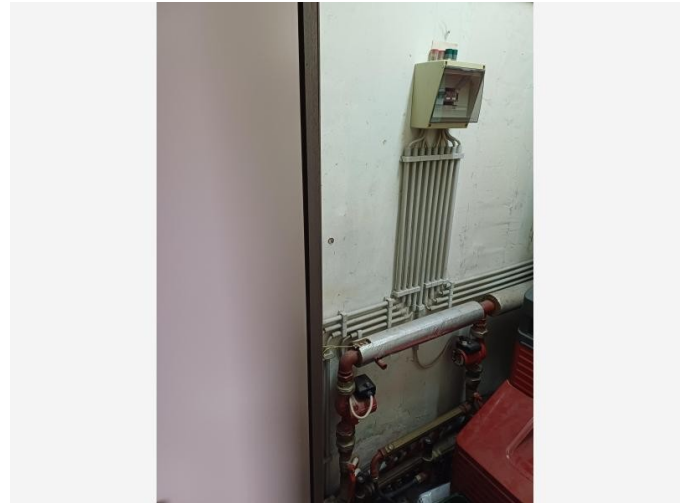
Fiche 3: Pleisterwerk muren

Geen asbest

#	Type	Referentie	Resultaat
3.1	Mengmonster	8193276	Geen asbest

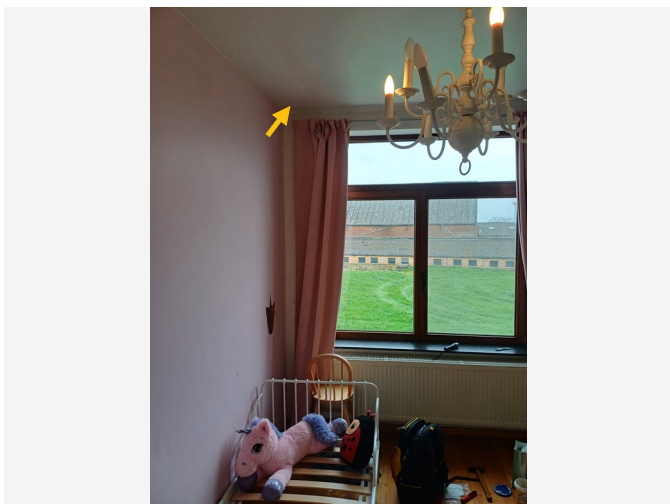
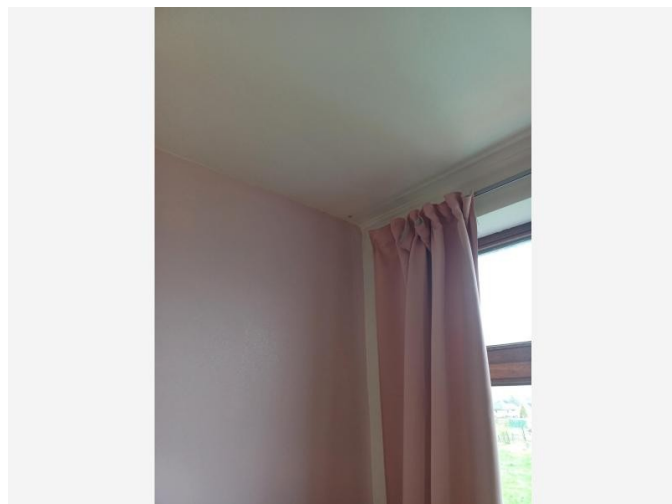
Fiche 4: Pleisterwerk plafond

Geen asbest

#	Type	Referentie	Resultaat
4.1	Mengmonster	8193277	Geen asbest
