Asbestinventarisatetest

Sint Jansstraat 68, 3118 Rotselaar

Attestnummer : 20240212-000403.001

Uitgegeven op : 12.02.2024

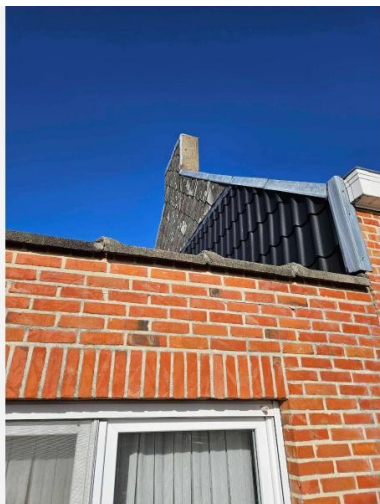
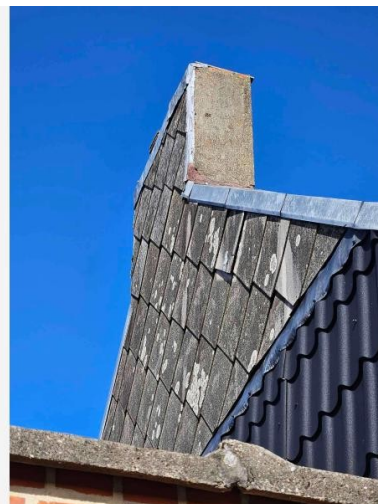
Eindbeoordeling materiaalrisico	Laag materiaalrisico en/of verlaagde kans op vezelvrijgave
---------------------------------	--

Gebondenheid	Categorie 1: hechtgebonden in oorsprong
Asbestsoort (vezeltype)	Crocidoliet aanwezig
Asbestconcentratie	Laag (< 50%)
Afschermingsgraad van het gehele materiaal	Geheel of deels vrij aan de buitenlucht
Toestand van het materiaal	Licht beschadigd, licht verweerd. Intact materiaal type Pical – asbestboard of categorie III 'gebondenheid'

Beschrijving	Leien zijgevel
Omgeving	Buiten
Primaire drager	Wand buitenschil
Asbestmateriaal	Dak- en gevelbekleding - Lei, shingle
Bindmiddel van asbestmateriaal	Cement
Gebondenheid op basis van bindmiddel	Hecht
Hoeveelheid (oppervlakte - aantal)	• 40,00 m ² - 1 stuk
Totale oppervlakte	40,00 m ²

Eenvoudig bereikbaar	Ja
Bevestigingswijze	<ul style="list-style-type: none">• Genageld, geniet
Identificatiemethode	Vaststelling zonder monstername
Destructieve handeling voor identificatie	Nee
Opmerking	Vermoedelijk zijn de onderste panelen over de bestaande leien aangebracht zonder deze te verwijderen. Houdt hier bij offertevragen rekening mee. Indien dit het geval is best bij het verwijderen van de schroeven uit de panelen en het eventuele achterliggende lattenwerk mee met het asbest afvoeren vanwege contaminatie.

Verwijderen

- Zorg voor een veilig beheer. Vermijd het beschadigen van het asbestmateriaal. Controleer de toestand jaarlijks op wijzigingen.
- Hemelwater dat afspoelt van asbestcement daken of gevels kan asbestdeeltjes bevatten. Gebruik het enkel voor gesloten circuits (bv. spoelen toiletten). Reinig na het vervangen van het dak of de gevel de dakgoten en regenwaterput of -ton om asbesthoudend sediment of slib te verwijderen

- Eenvoudige handelingen: mag via doe-het-zelf of door werknemer(s) met opleidingsattest eenvoudige handelingen
Hechtgebonden buitentoepassing mag je zelf verwijderen of via aannemer met EH opleiding, leien dienen in 1 geheel verwijderd te worden zonder breken. Draag hierbij de nodige beschermingsmiddelen (FFP3, tyvek en handschoenen.)

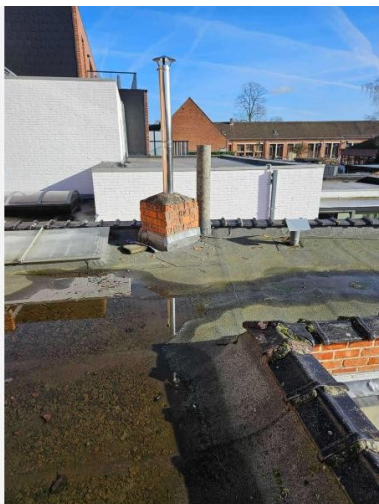
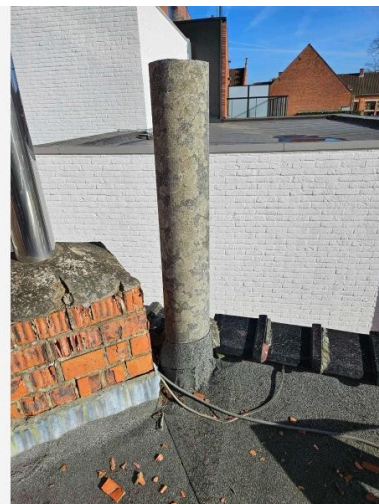
Eindbeoordeling materiaalrisico	Verhoogd materiaalrisico en/of verhoogde kans op vezelvrijgave
---------------------------------	--

Gebondenheid	Categorie 1: hechtgebonden in oorsprong
Asbestsoort (vezeltype)	Crocidoliet aanwezig
Asbestconcentratie	Laag (< 50%)
Afschermingsgraad van het gehele materiaal	Geheel of deels vrij aan de buitenlucht
Toestand van het materiaal	Matig beschadigd, matig verweerd

Beschrijving	Schouw rookgassen
Omgeving	Buiten
Primaire drager	HVAC infrastructuur en uitrusting
Asbestmateriaal	Rookgaskanaal
Bindmiddel van asbestmateriaal	Cement
Gebondenheid op basis van bindmiddel	Hecht
Hoeveelheid (lengte - omtrek - dikte - aantal)	<ul style="list-style-type: none">1,50 m - 70,00 cm - 1,00 cm - 1 stuk
Totaal volume	0,011 m ³

Eenvoudig bereikbaar	Nee <ul style="list-style-type: none"> Het asbestmateriaal is bedekt (uitgezonderd laag verf, coating, behang, kunststof, textiel) en het wegnemen van het bedekkende materiaal kan niet zonder het bedekkende materiaal te beschadigen.
Bevestigingswijze	<ul style="list-style-type: none"> Verlijmd, ingegoten, versmeerd
Identificatiemethode	Vaststelling zonder monsternamen
Destructieve handeling voor identificatie	Nee

Verwijderen

- Zorg voor een veilig beheer. Vermijd het beschadigen van het asbestmateriaal. Controleer de toestand jaarlijks op wijzigingen.
- Hemelwater dat afspoelt van asbestcement daken of gevels kan asbestdeeltjes bevatten. Gebruik het enkel voor gesloten circuits (bv. spoelen toiletten). Reinig na het vervangen van het dak of de gevel de dakgoten en regenwaterput of -ton om asbesthoudend sediment of slib te verwijderen

- Eenvoudige handelingen: mag via doe-het-zelf of door werknemer(s) met opleidingsattest eenvoudige handelingen
Hechtgebonden buitentoepassing mag je zelf verwijderen of via aannemer met EH opleiding. Schouwpijp kan in 1 geheel worden verwijderd, afhankelijk of deze nog veel doorloopt of niet. Indien doe-het-zelf, mag er niemand anders in de buurt aanwezig zijn en dient men de nodige PBM's te dragen (FFP3, Tyvek, handschoenen).

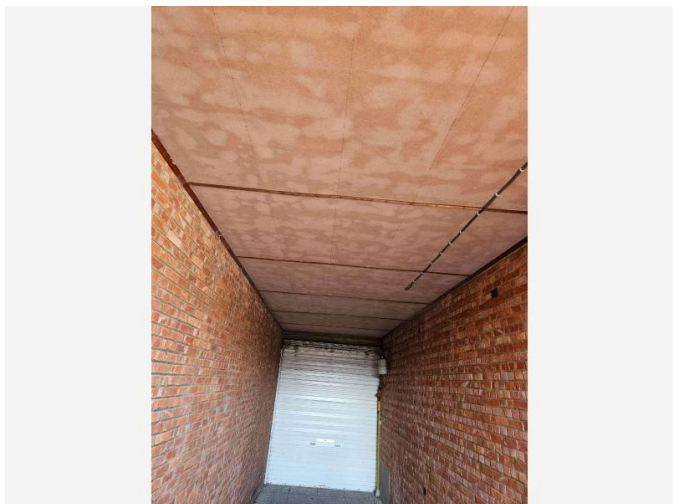
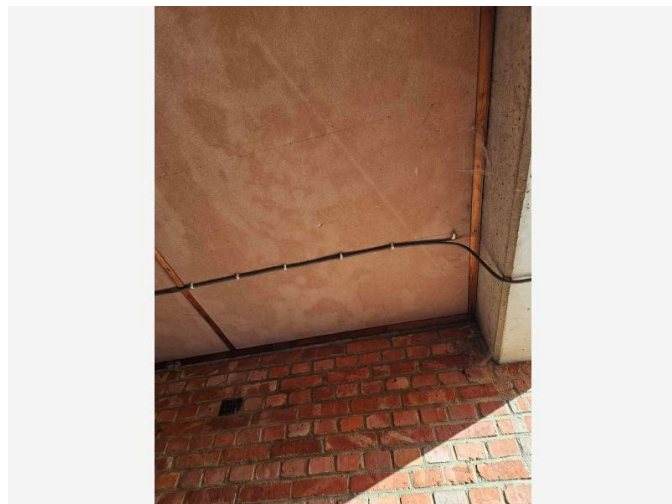
Eindbeoordeling materiaalrisico	Zeer laag materiaalrisico en/of zeer lage kans op vezelvrijgave
---------------------------------	---

Gebondenheid	Categorie 1: hechtgebonden in oorsprong
Asbestsoort (vezeltype)	Alleen chrysotiel
Asbestconcentratie	Laag (< 50%)
Afschermingsgraad van het gehele materiaal	Geheel of deels vrij aan de buitenlucht
Toestand van het materiaal	Onbeschadigd, niet verweerd

#	Type	Referentie	Resultaat
3.1	Puntmonster	8094452	Chrysotiel

Beschrijving	Platen doorgang garage
Omgeving	Buiten
Primaire drager	Wand buitenschil
Asbestmateriaal	Plaat, paneel, tablet - Type Menuiserite
Bindmiddel van asbestmateriaal	Cement
Gebondenheid op basis van bindmiddel	Hecht
Hoeveelheid (oppervlakte - dikte - aantal)	• 35,00 m ² - 0,80 cm - 1 stuk
Totaal volume	0,28 m ³

Zorgvuldig beheren

- Zorg voor een veilig beheer. Vermijd het beschadigen van het asbestmateriaal. Controleer de toestand jaarlijks op wijzigingen.

- Eenvoudige handelingen: mag via doe-het-zelf of door werknemer(s) met opleidingsattest eenvoudige handelingen
Hechtgebonden asbesttoepassing kan door particulier of aannemer met een opleiding eenvoudige handelingen zelf verwijderd worden. Dit dient in 1 geheel te gebeuren zonder de platen te breken of scheuren. Draag hierbij de nodige beschermingsmiddelen (FFP3 masker, handschoenen en tyvek)

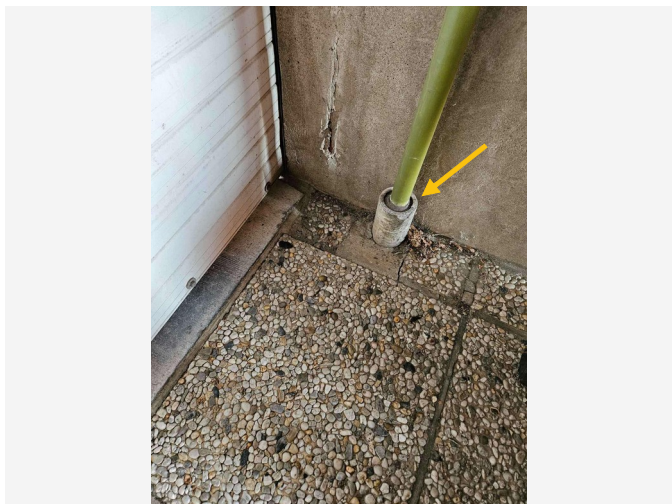
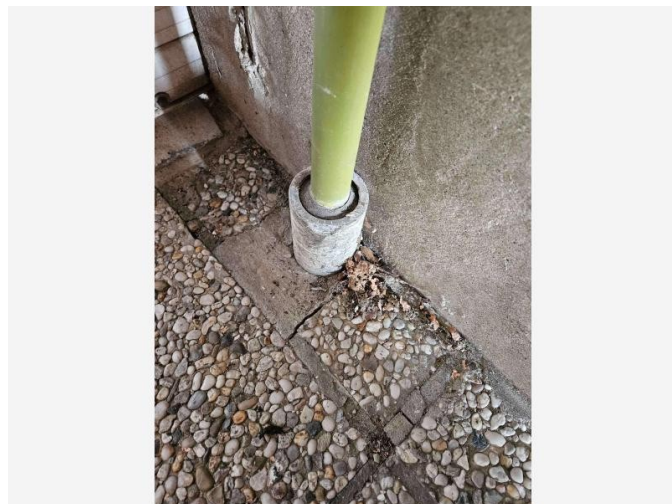
Eindbeoordeling materiaalrisico	Zeer laag materiaalrisico en/of zeer lage kans op vezelvrijgave
---------------------------------	---

Gebondenheid	Categorie 1: hechtgebonden in oorsprong
Asbestsoort (vezeltype)	Alleen chrysotiel
Asbestconcentratie	Laag (< 50%)
Afschermingsgraad van het gehele materiaal	Geheel of deels vrij aan de buitenlucht
Toestand van het materiaal	Onbeschadigd, niet verweerd

#	Type	Referentie	Resultaat
4.1	Puntmonster	8094451	Chrysotiel

Beschrijving	Buis gasleiding
Omgeving	Buiten
Primaire drager	HVAC infrastructuur en uitrusting
Asbestmateriaal	Buis, koker, leiding, pijp, doorvoer
Bindmiddel van asbestmateriaal	Cement
Gebondenheid op basis van bindmiddel	Hecht
Hoeveelheid (lengte - omtrek - dikte - aantal)	<ul style="list-style-type: none">0,50 m - 30,00 cm - 1,00 cm - 1 stuk

Zorgvuldig beheren

- Zorg voor een veilig beheer. Vermijd het beschadigen van het asbestmateriaal. Controleer de toestand jaarlijks op wijzigingen.

- Eenvoudige handelingen: mag via doe-het-zelf of door werknemer(s) met opleidingsattest eenvoudige handelingen
Hechtgebonden asbestcement toepassing die mag verwijderd worden via de methodiek eenvoudige handelingen, mits deze verwijderd kan worden zonder breken, en in 1 geheel. Indien dit niet mogelijk wordt geacht, dient dit door een erkend asbestverwijderaar verwijderd te worden. Spreek alvorens te beginnen af met de nutsmaatschappij.

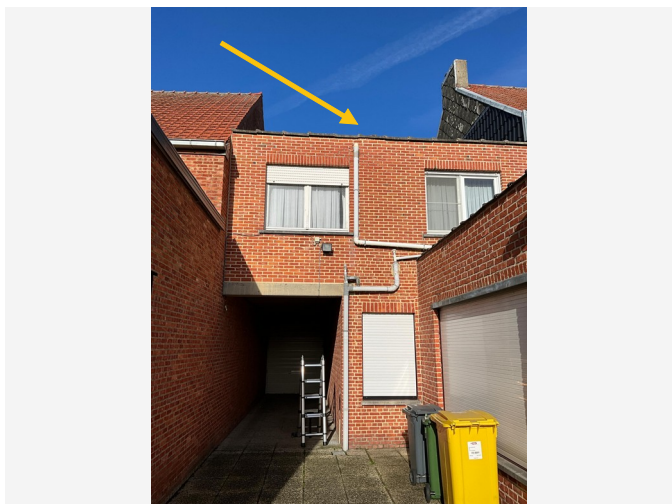
Situeringfoto

Permanente beperking

Reden: Het te onderzoeken materiaal situeert zich hoger dan 3,50 m te rekenen vanaf een veilige ondergrond

Uitleg van de asbestdeskundige: Het tweede plat dak bevindt zich op meer dan 3.5m van een veilige ondergrond en is niet inspecteerbaar. De roofinglaag zal dezelfde zijn als het onderliggende gedeelte. Let er dus enkel op dat er zich nog schouwbuizen of doorvoeren kunnen bevinden.

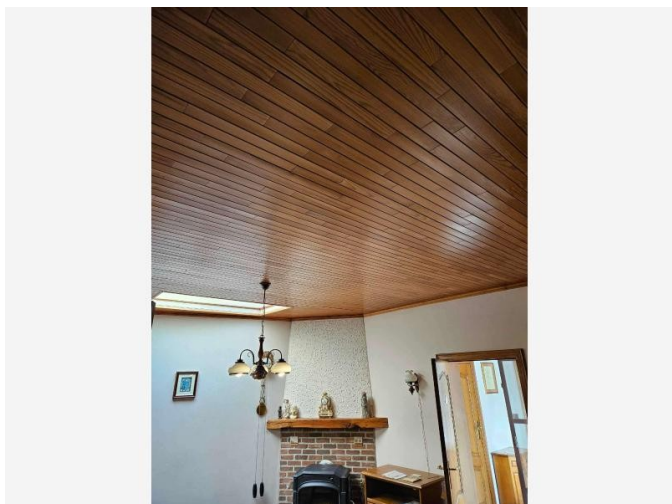
Het plafond van het gedeelte woonst met een zadeldak en de achterbouw is afgewerkt met verlaagde plafonds. Let er bij verbouwingswerken op dat er zich asbestverdachte toepassingen kunnen achter bevinden.

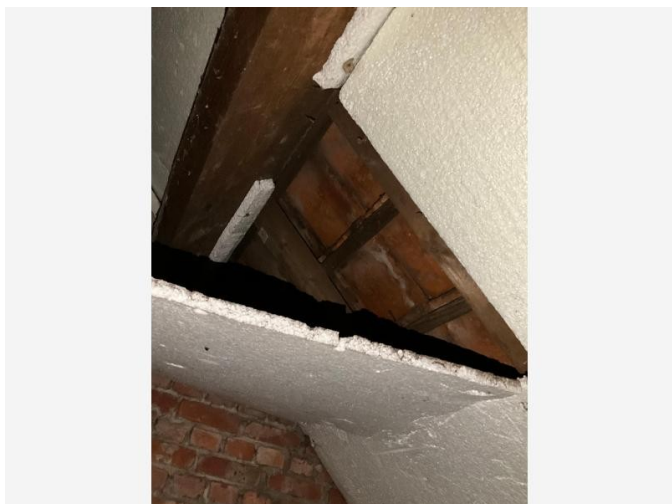
Geen onderdak aanwezig en dus ook niets asbestverdacht.

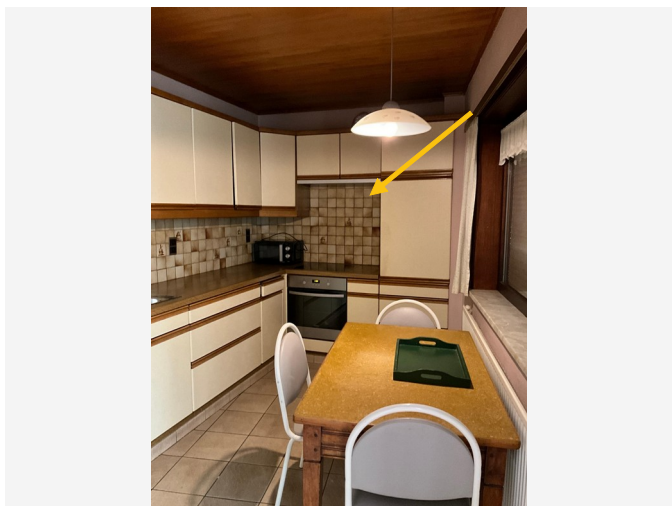
Vroeger kon er asbest in tegellijm verwerkt zijn geweest. Een zwarte kleur is hier een goede indicatie voor maar sluit het niet uit. Bij twijfel is het aangeraden een staal te nemen van de lijm ter controle.

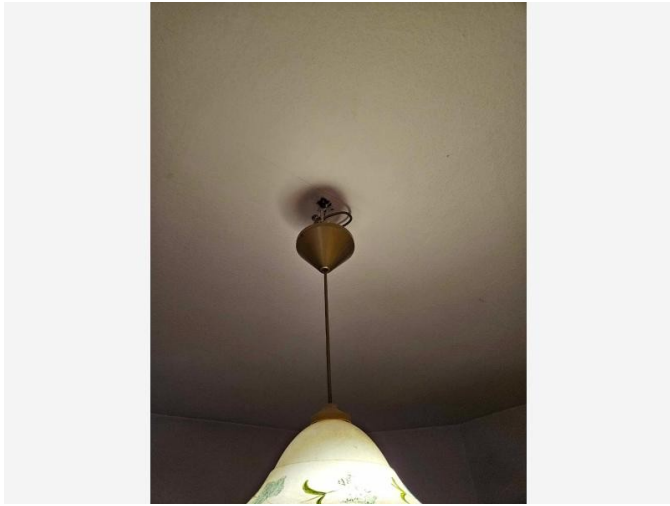
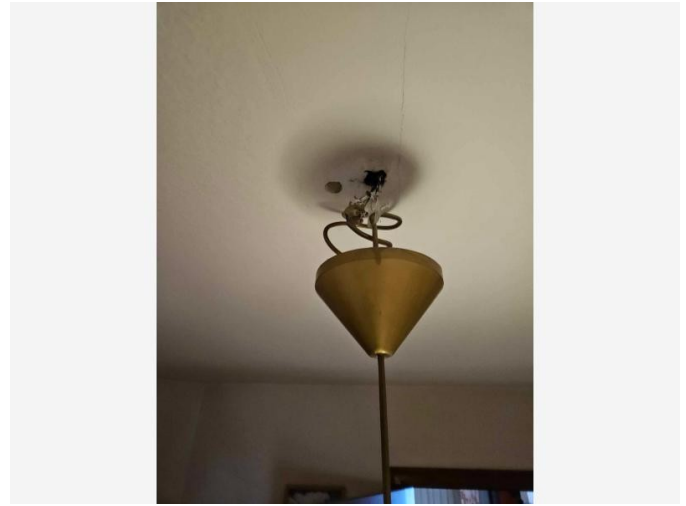
Fiche 9: Pleister plafond

Geen asbest

#	Type	Referentie	Resultaat
9.1	Mengmonster	8094449	Geen asbest

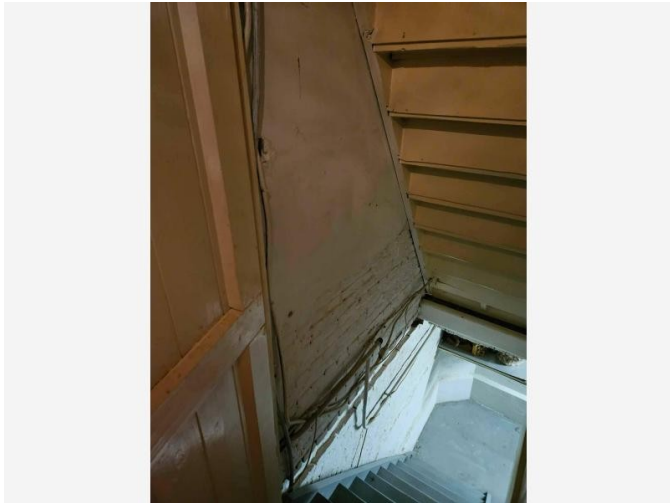
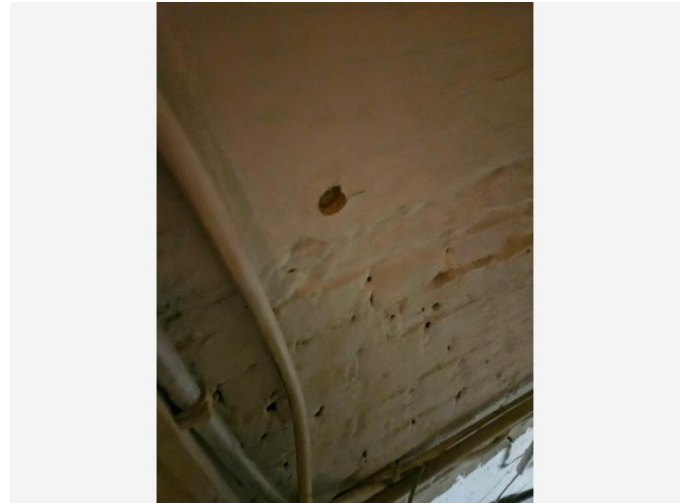
Geen asbest

#	Type	Referentie	Resultaat
10.1	Mengmonster	8094448	Geen asbest

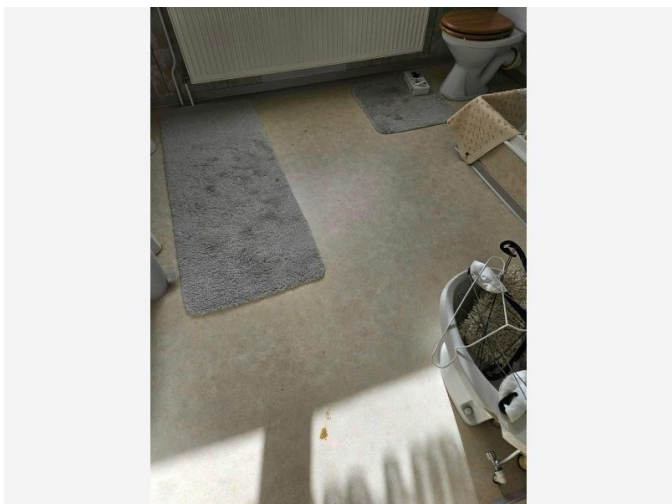
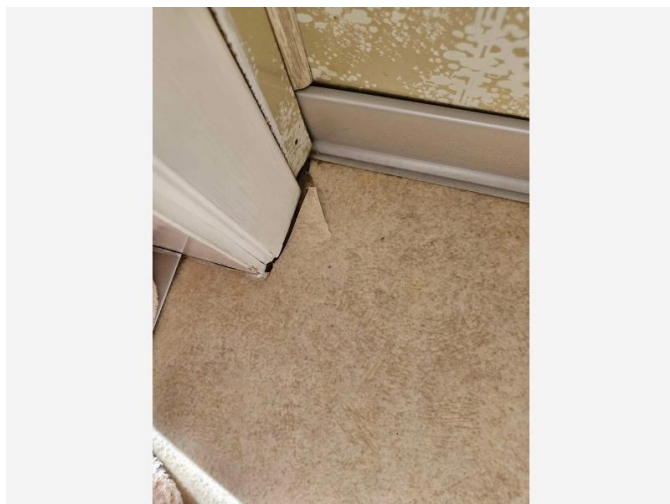
Geen asbest

#	Type	Referentie	Resultaat
11.1	Puntmonster	8094450	Geen asbest

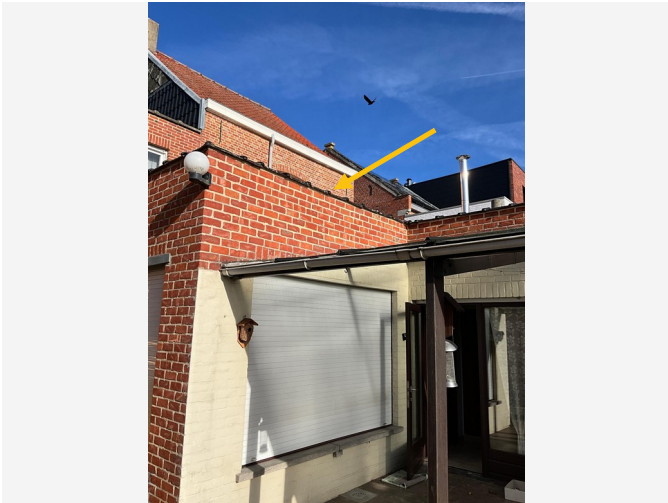
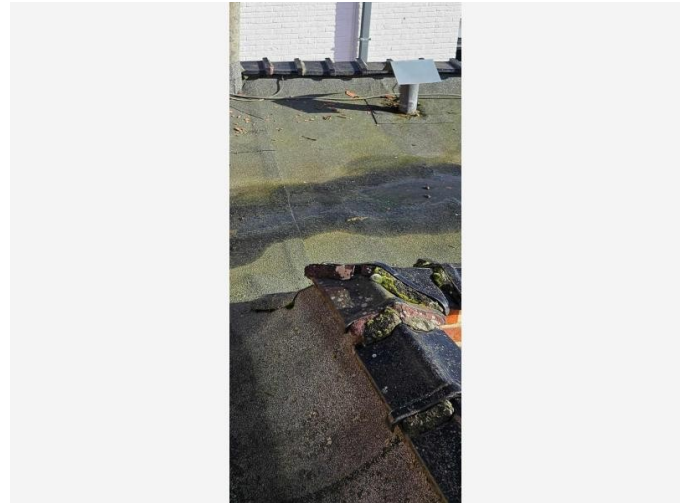
Fiche 12: Roofing dak

Geen asbest

#	Type	Referentie	Resultaat
12.1	Puntmonster	8094453	Geen asbest
