# Asbestinventarisatetest

Stationsstraat 24, 3020 Herent

Attestnummer : 20240102-000295.000

## Niet-asbestveilig

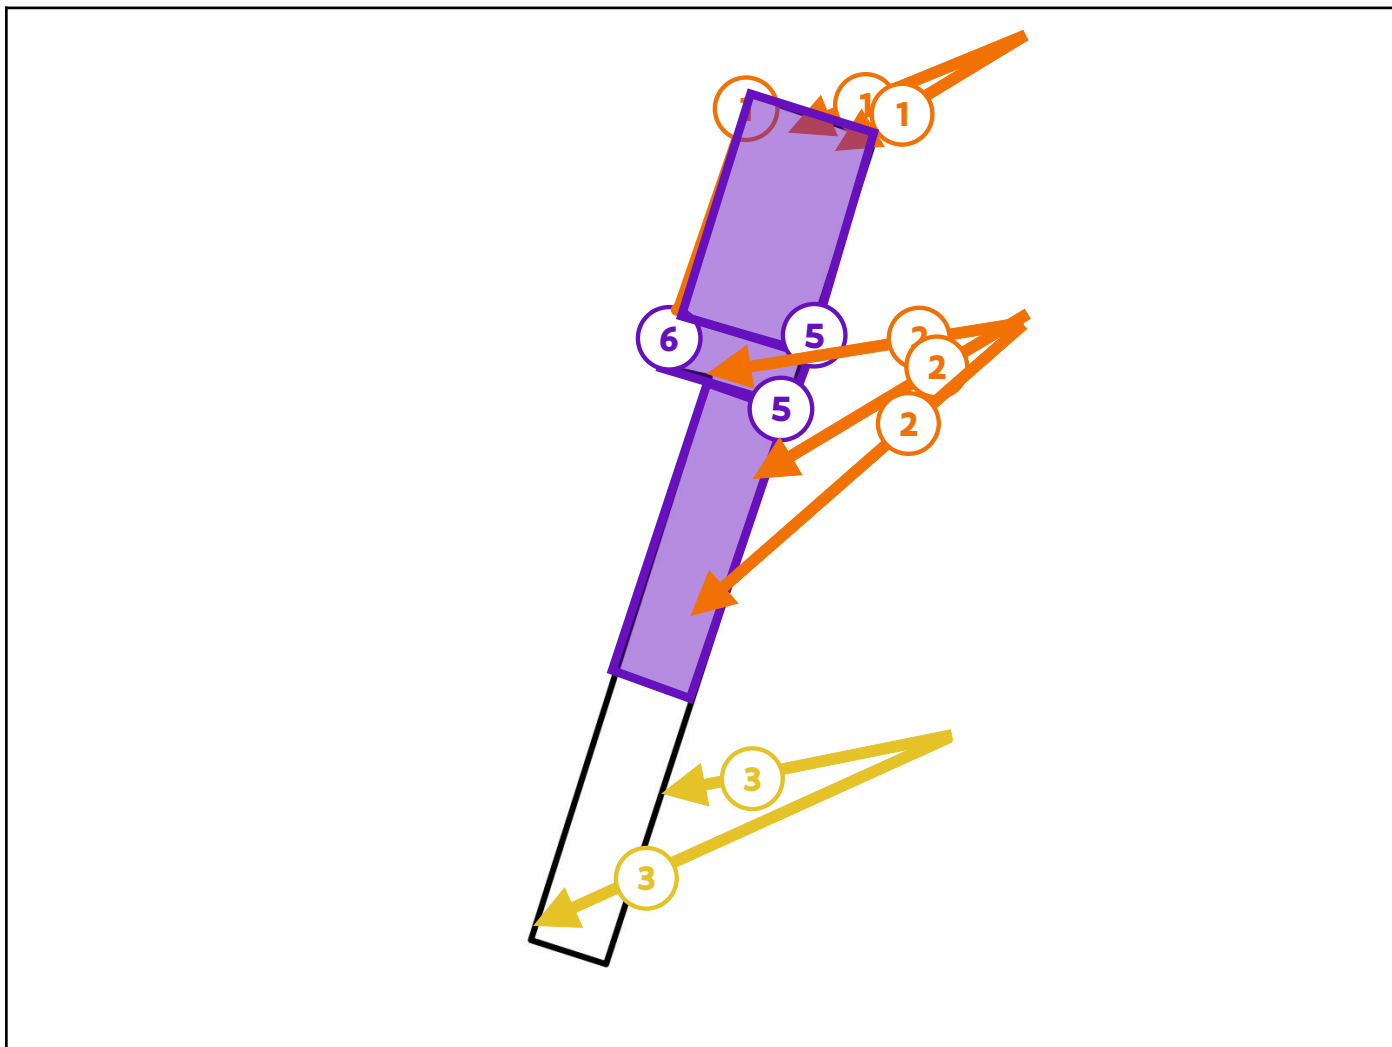
## Plan 1.1: Hoofdgebouw buitenschil

Beschrijving	Type	Actie
1. Leien zijgevel	Asbestmateriaal	Verwijderen
2. Schouwen achterbouw	Asbestmateriaal	Verwijderen
3. Platen achterbouw	Asbestmateriaal	Zorgvuldig beheren
5. Onderdak woning	Advies	-
6. Plat dak.	Advies	-

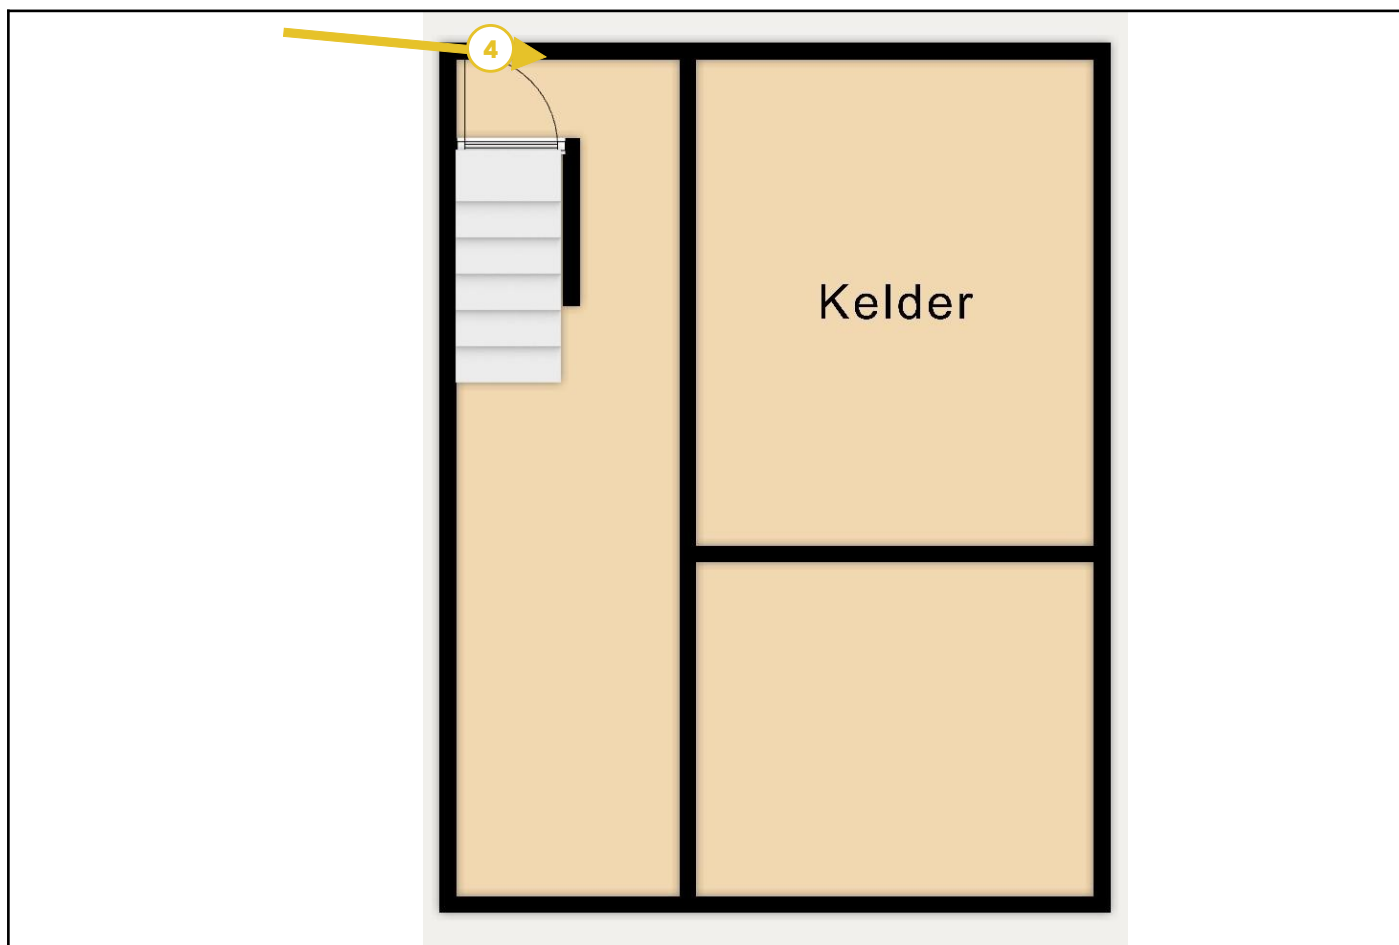
## Plan 1.2: Kelder

Beschrijving	Type	Actie
4. Doorvoer	Asbestmateriaal	Zorgvuldig beheren

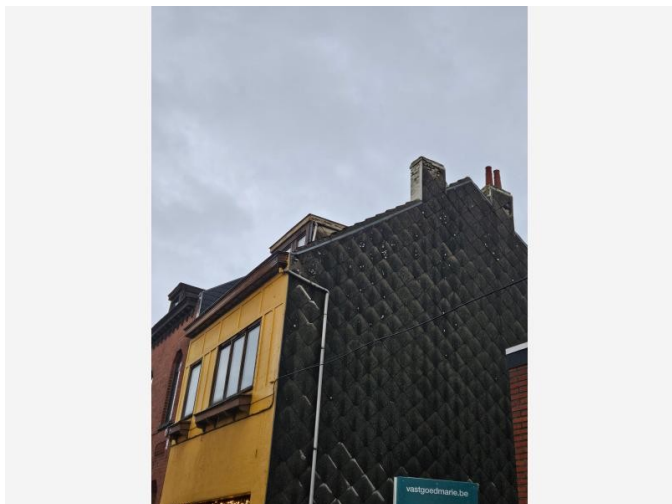
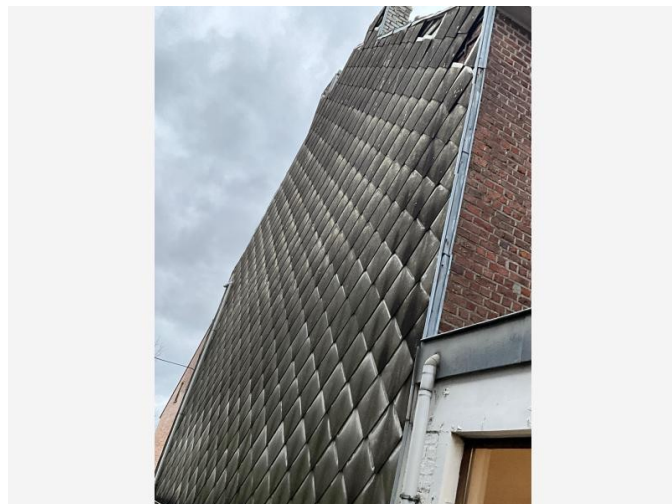
Het asbestmateriaal valt onder de mijlpaal van 2034.

Eindbeoordeling materiaalrisico	Verhoogd materiaalrisico en/of verhoogde kans op vezelvrijgave
---------------------------------	--

Gebondenheid	Categorie 1: hechtgebonden in oorsprong
Asbestsoort (vezeltype)	Crocidoliet aanwezig
Asbestconcentratie	Laag (< 50%)
Afschermingsgraad van het gehele materiaal	Geheel of deels vrij aan de buitenlucht
Toestand van het materiaal	Matig beschadigd, matig verweerd

Beschrijving	Leien zijgevel
Omgeving	Buiten
Primaire drager	Wand buitenschil
Asbestmateriaal	Dak- en gevelbekleding - Lei, shingle
Bindmiddel van asbestmateriaal	Cement
Gebondenheid op basis van bindmiddel	Hecht
Hoeveelheid (oppervlakte - aantal)	• 80,00 m <sup>2</sup> - 1 stuk
Totale oppervlakte	80,00 m <sup>2</sup>
Eenvoudig bereikbaar	Ja

<b>Bevestigingswijze</b>	<ul style="list-style-type: none"><li>• Genageld, geniet</li></ul>
<b>Identificatiemethode</b>	Vaststelling zonder monstername
<b>Destructieve handeling voor identificatie</b>	Nee
<b>Opmerking</b>	Leien op de volledige rechtergevel. Vergeet de leien aan de zijkant van de dakkappel ook niet indien er tot verwijdering over gegaan wordt.

Verwijderen

- Zorg voor een veilig beheer. Vermijd het beschadigen van het asbestmateriaal. Controleer de toestand jaarlijks op wijzigingen.
- Hemelwater dat afspoelt van asbestcement daken of gevels kan asbestdeeltjes bevatten. Gebruik het enkel voor gesloten circuits (bv. spoelen toiletten). Reinig na het vervangen van het dak of de gevel de dakgoten en regenwaterput of -ton om asbesthoudend sediment of slib te verwijderen

- Eenvoudige handelingen: mag via doe-het-zelf of door werknemer(s) met opleidingsattest eenvoudige handelingen  
Hechtgebonden buitentoepassing mag je zelf verwijderen of via aannemer met EH opleiding, leien dienen in 1 geheel verwijderd te worden zonder breken. Draag hierbij de nodige beschermingsmiddelen (FFP3, tyvek en handschoenen.)

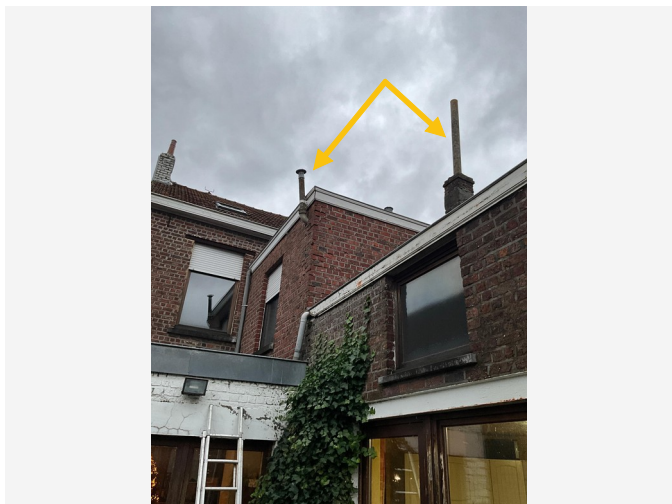
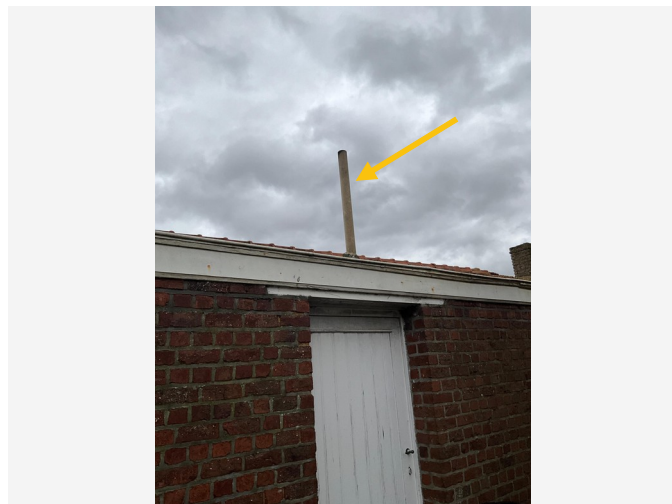
Het asbestmateriaal valt onder de mijlpaal van 2034.

Eindbeoordeling materiaalrisico	Laag materiaalrisico en/of verlaagde kans op vezelvrijgave
---------------------------------	--

Gebondenheid	Categorie 1: hechtgebonden in oorsprong
Asbestsoort (vezeltype)	Crocidoliet aanwezig
Asbestconcentratie	Laag (< 50%)
Afschermingsgraad van het gehele materiaal	Geheel of deels vrij aan de buitenlucht
Toestand van het materiaal	Licht beschadigd, licht verweerd. Intact materiaal type Pical – asbestboard of categorie III 'gebondenheid'

Beschrijving	Schouwen achterbouw
Omgeving	Buiten
Primaire drager	HVAC infrastructuur en uitrusting
Asbestmateriaal	Rookgaskanaal
Bindmiddel van asbestmateriaal	Cement
Gebondenheid op basis van bindmiddel	Hecht
Hoeveelheid (lengte - omtrek - dikte - aantal)	• 2,00 m - 50,00 cm - 1,00 cm - 1 stuk
Totaal volume	0,01 m <sup>3</sup>

<b>Eenvoudig bereikbaar</b>	Nee <ul style="list-style-type: none"> <li>Het asbestmateriaal is bedekt (uitgezonderd laag verf, coating, behang, kunststof, textiel) en het wegnemen van het bedekkende materiaal kan niet zonder het bedekkende materiaal te beschadigen.</li> </ul>
<b>Bevestigingswijze</b>	<ul style="list-style-type: none"> <li>Verlijmd, ingegoten, versmeerd</li> </ul>
<b>Identificatiemethode</b>	Vaststelling zonder monsternamen
<b>Destructieve handeling voor identificatie</b>	Nee

Verwijderen

- Zorg voor een veilig beheer. Vermijd het beschadigen van het asbestmateriaal. Controleer de toestand jaarlijks op wijzigingen.

- Eenvoudige handelingen: mag via doe-het-zelf of door werknemer(s) met opleidingsattest eenvoudige handelingen  
Hechtgebonden buitentoepassing mag je zelf verwijderen of via aannemer met EH opleiding. Schouwhoed zit los en kan in 1 geheel eraf worden geschoven. Schouwpijp kan in 1 geheel worden verwijderd, afhankelijk of deze nog veel doorloopt of niet. Indien doe-het-zelf, mag er niemand anders in de buurt aanwezig zijn. Let hierbij ook op het valgevaar.

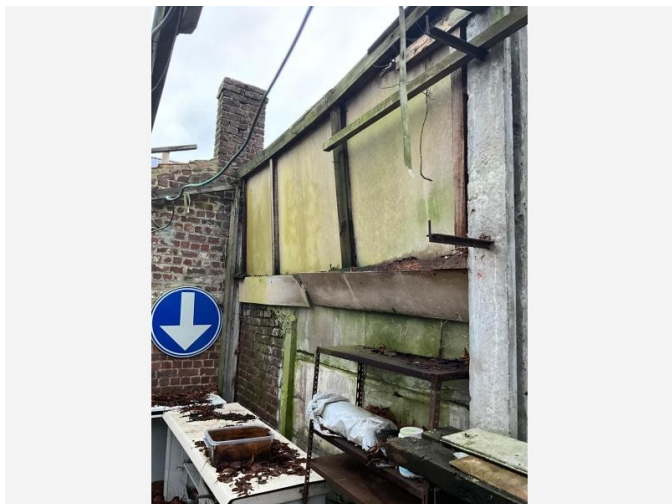
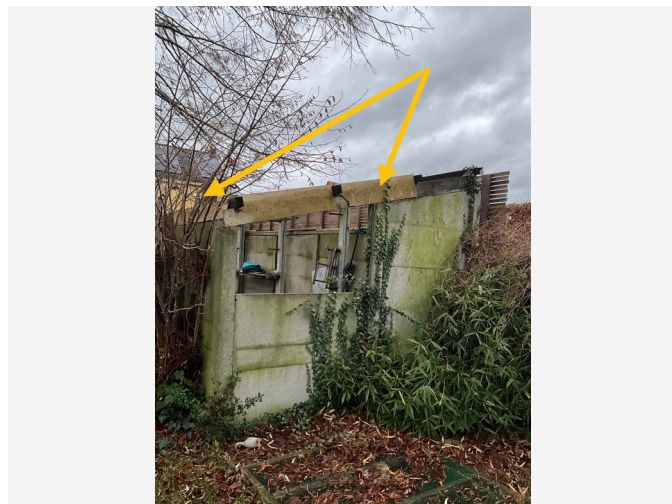
Het asbestmateriaal valt onder de mijlpaal van 2040.

Eindbeoordeling materiaalrisico	Laag materiaalrisico en/of verlaagde kans op vezelvrijgave
---------------------------------	--

Gebondenheid	Categorie 1: hechtgebonden in oorsprong
Asbestsoort (vezeltype)	Crocidoliet aanwezig
Asbestconcentratie	Laag (< 50%)
Afschermingsgraad van het gehele materiaal	Geheel of deels vrij aan de buitenlucht
Toestand van het materiaal	Onbeschadigd, niet verweerd

Beschrijving	Platen achterbouw
Omgeving	Buiten
Primaire drager	Wand buitenschil
Asbestmateriaal	Plaat, paneel, tablet - Type Menuiserie
Bindmiddel van asbestmateriaal	Cement
Gebondenheid op basis van bindmiddel	Hecht
Hoeveelheid (oppervlakte - dikte - aantal)	• 8,00 m <sup>2</sup> - 0,80 cm - 1 stuk
Totaal volume	0,064 m <sup>3</sup>
Eenvoudig bereikbaar	Ja
Bevestigingswijze	• Genageld, geniet

<b>Identificatiemethode</b>	Vaststelling zonder monstername
<b>Destructieve handeling voor identificatie</b>	Nee
<b>Opmerking</b>	Nog enkele asbest cementplaten aanwezig tegen de wanden van de uitbouw met cementplaten.

Zorgvuldig beheren

- Zorg voor een veilig beheer. Vermijd het beschadigen van het asbestmateriaal. Controleer de toestand jaarlijks op wijzigingen.

- Eenvoudige handelingen: mag via doe-het-zelf of door werknemer(s) met opleidingsattest eenvoudige handelingen  
Hechtgebonden toepassing die mag verwijderd worden via eenvoudige handelingen, indien de platen in 1 geheel kunnen verwijderd worden. Draag hierbij wel de nodige beschermingsmiddelen (FFP3, handschoenen en tyvek).

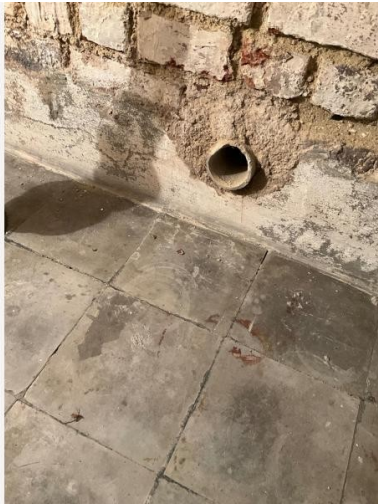
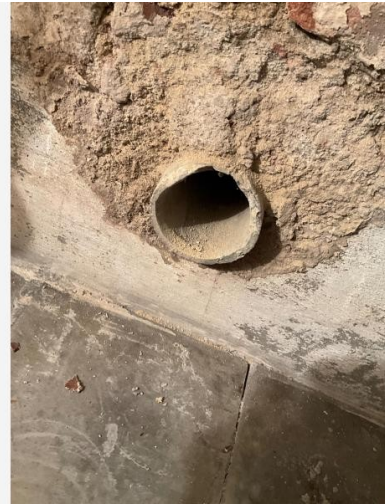
Het asbestmateriaal valt onder de mijlpaal van 2040.

Eindbeoordeling materiaalrisico	Laag materiaalrisico en/of verlaagde kans op vezelvrijgave
---------------------------------	--

Gebondenheid	Categorie 1: hechtgebonden in oorsprong
Asbestsoort (vezeltype)	Crocidoliet aanwezig
Asbestconcentratie	Laag (< 50%)
Afschermingsgraad van het gehele materiaal	Geheel of deels (ook) vrij aan de binnenlucht
Toestand van het materiaal	Onbeschadigd, niet verweerd

Beschrijving	Doorvoer
Omgeving	Binnen
Primaire drager	HVAC infrastructuur en uitrusting
Asbestmateriaal	Buis, koker, leiding, pijp, doorvoer
Bindmiddel van asbestmateriaal	Cement
Gebondenheid op basis van bindmiddel	Hecht
Hoeveelheid (lengte - omtrek - dikte - aantal)	<ul style="list-style-type: none"><li>• 0,50 m - 25,00 cm - 1,00 cm - 1 stuk</li></ul>
Totaal volume	0,001 m <sup>3</sup>
Eenvoudig bereikbaar	Nee <ul style="list-style-type: none"><li>• Het asbestmateriaal is bedekt (uitgezonderd laag verf, coating, behang, kunststof, textiel) en het wegnemen van het bedekkende materiaal kan niet zonder het bedekkende materiaal te beschadigen.</li></ul>

<b>Bevestigingswijze</b>	<ul style="list-style-type: none"><li>• Verlijmd, ingegoten, versmeerd</li></ul>
<b>Identificatiemethode</b>	Vaststelling zonder monsternamen
<b>Destructieve handeling voor identificatie</b>	Nee
<b>Opmerking</b>	Exacte lengte van de doorvoer niet kunnen vaststellen.

Zorgvuldig beheren

- Zorg voor een veilig beheer. Vermijd het beschadigen van het asbestmateriaal. Controleer de toestand jaarlijks op wijzigingen.

- Eenvoudige handelingen: mag via doe-het-zelf of door werknemer(s) met opleidingsattest eenvoudige handelingen  
Hechtgebonden asbestcement toepassing die mag verwijderd worden via de methodiek eenvoudige handelingen, mits deze verwijderd kan worden zonder breken, en in 1 geheel. Indien dit niet mogelijk wordt geacht, dient dit door een erkend asbestverwijderaar verwijderd te worden

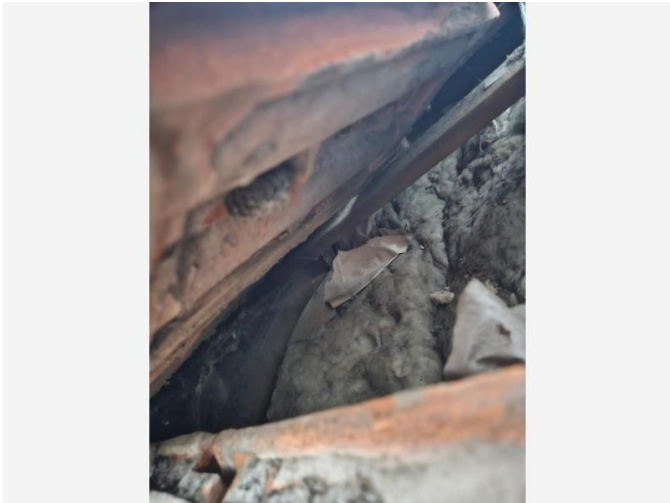
Vrije foto

Tijdens het plaatsbezoek kunnen vaststellen dat er geen onderdak aanwezig is in het hoofddak en achterbouw. Let er bij verbouwwerken wel op dat indien er ergens (achter afgewerkte wanden/isolatie) plaatmateriaal gevonden wordt dit asbestverdacht kan zijn.

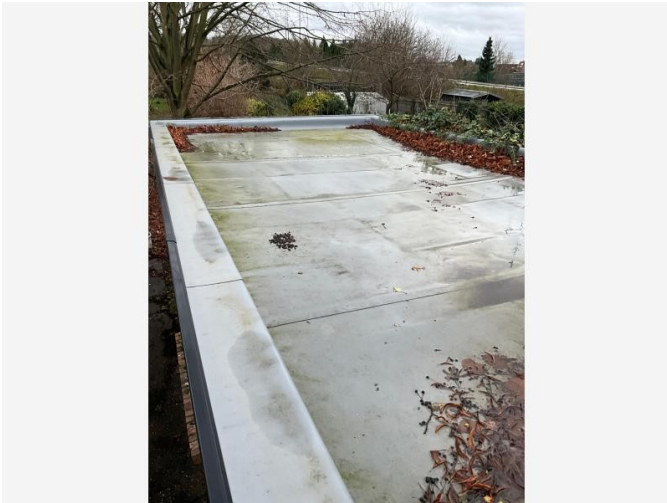
Vrije foto

Plat dak op de garage is vernieuwd in een witte PVC folie en dus niet asbestverdacht. Platte daken op de achterbouw is ook vervangen in een zwarte folie. Let er wel op dat er eventueel oude lagen roofing kunnen onder bevinden. De afwerking van het plat dak op de dakkapel niet kunnen vaststellen vanwege de hoogte. Let hierbij op indien dit met roofing is dit best geanalyseerd wordt voor te vervangen.
