# Asbestinventarisatetest

Tiensesteenweg 398, 3000 Leuven

Attestnummer : 20230421-000193.000

Uitgegeven op : 21.04.2023

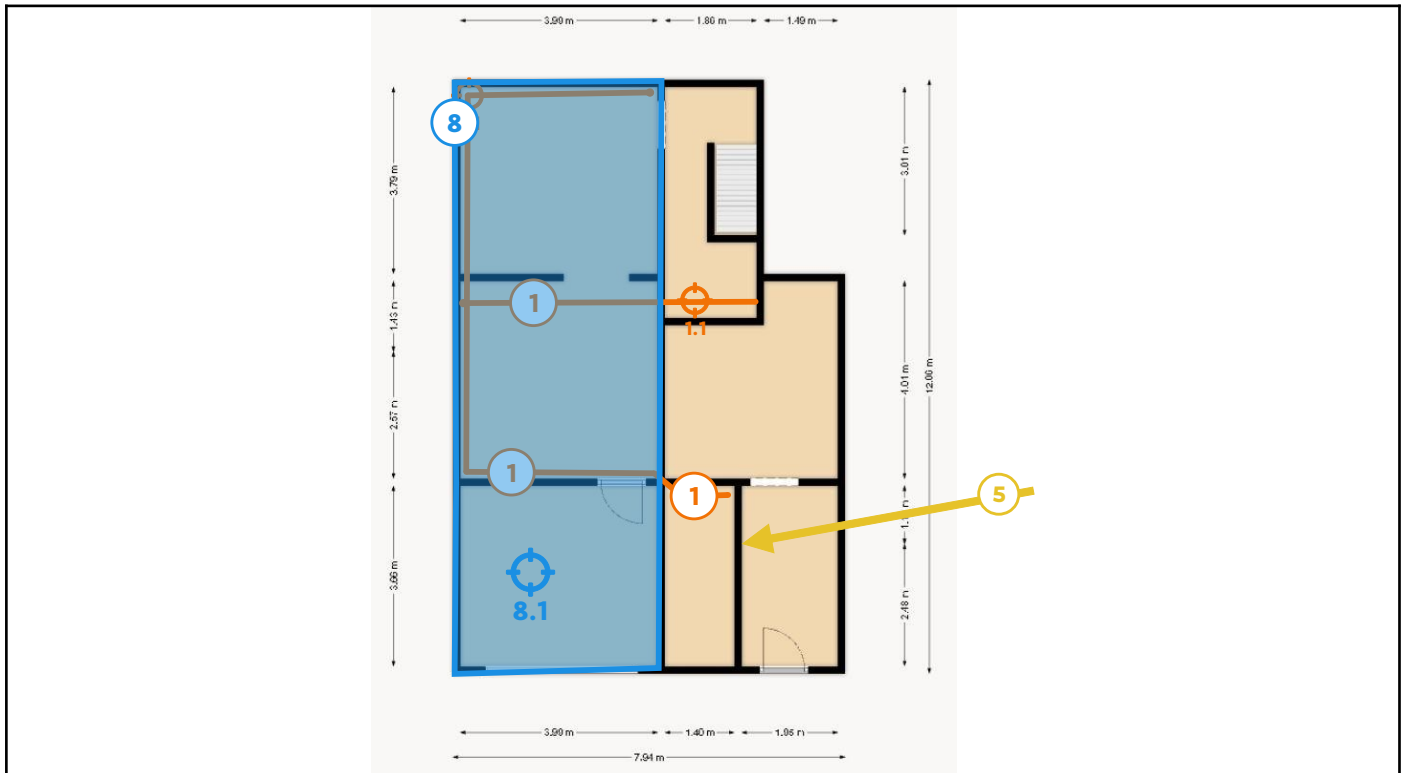
# Plan 1.1: Kelder

Beschrijving	Type	Actie
1. Buisisolatie kelder	Asbestmateriaal	Verwijderen
1.1 Code: 7678675	Mengmonster	-
5. Bakeliet zekeringkast	Asbestmateriaal	Zorgvuldig beheren
8. Tegels kelder en verdiep	Geen asbest	-
8.1 Code: 7678676	Puntmonster	-

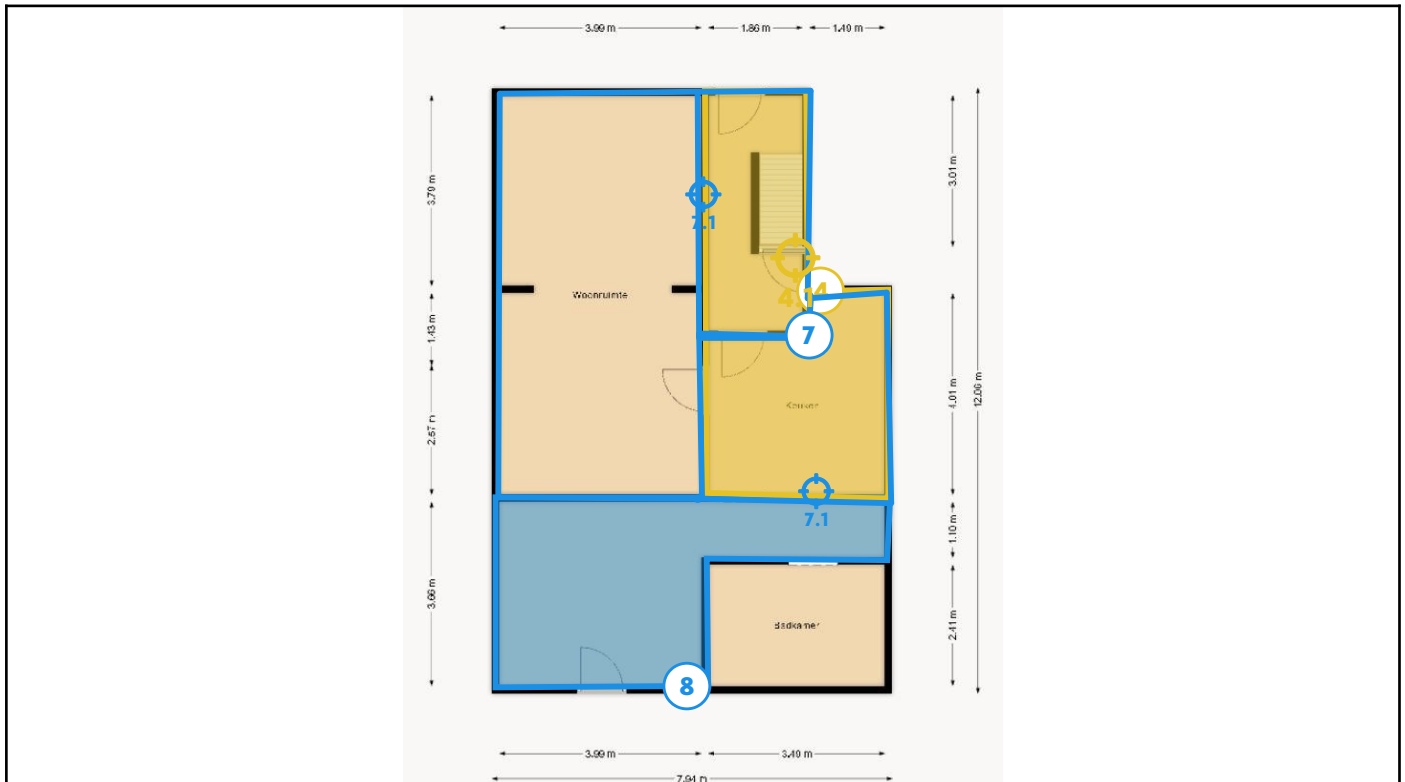
## Plan 1.2: Gelijkvloers

Beschrijving	Type	Actie
4. Vinyl gelijkvloers	Asbestmateriaal	Zorgvuldig beheren
4.1 Code: 7678674	Puntmonster	-
7. Bekalking muren	Geen asbest	-
7.1 Code: 7678677	Mengmonster	-
8. Tegels kelder en verdiep	Geen asbest	-

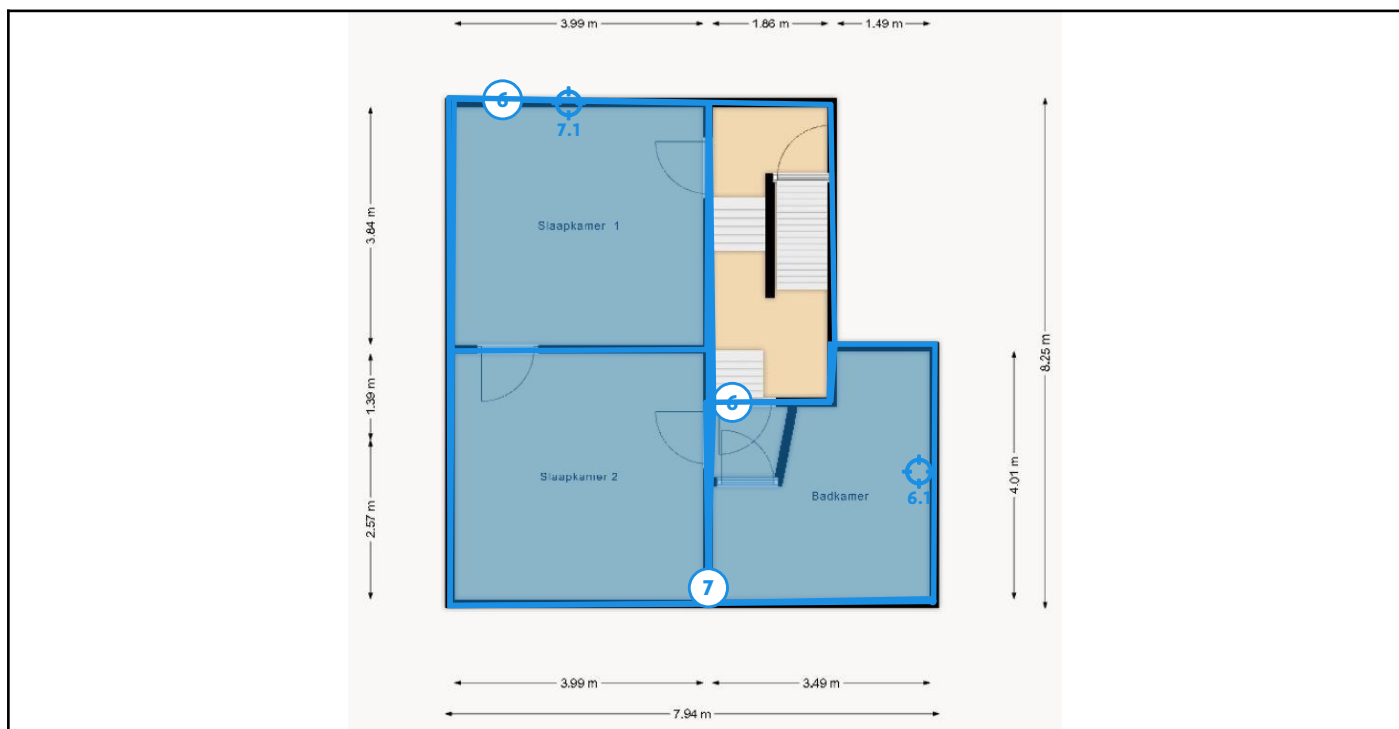
## Plan 1.3: Verdiep

Beschrijving	Type	Actie
6. Vinyl verdiep	Geen asbest	-
6.1 Code: 7678673	Puntmonster	-
7. Bekalking muren	Geen asbest	-
7.1 Code: 7678677	Mengmonster	-

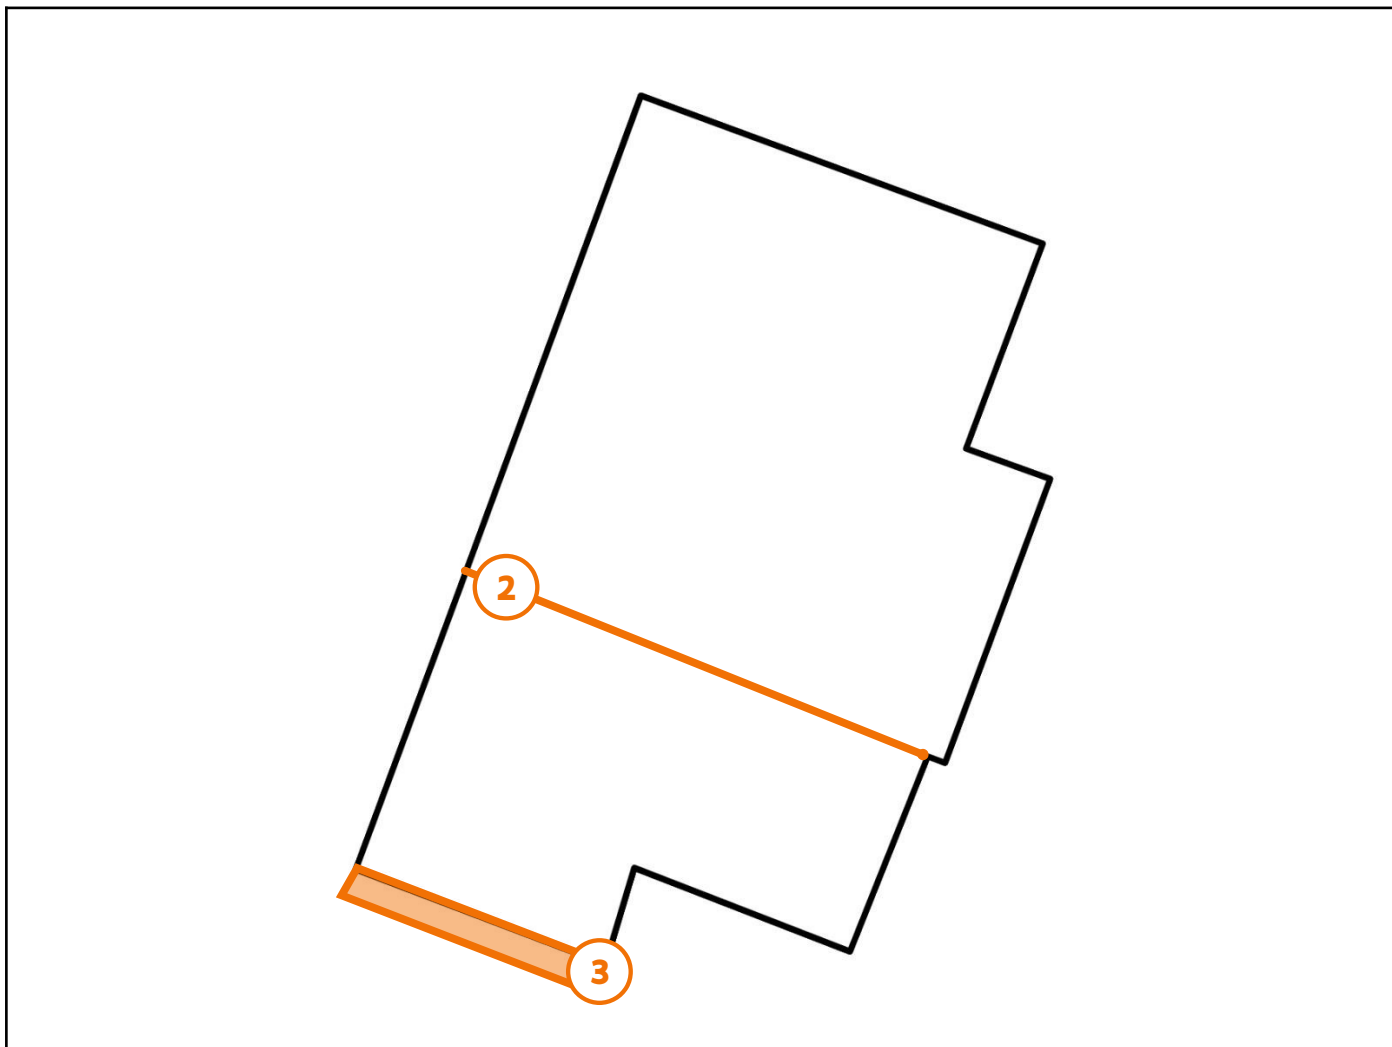
## Plan 1.4: Buitenschil gebouw

Beschrijving	Type	Actie
2. Leien achtergevel	Asbestmateriaal	<a href="#">Verwijderen</a>
3. Platen achteraan	Asbestmateriaal	<a href="#">Verwijderen</a>

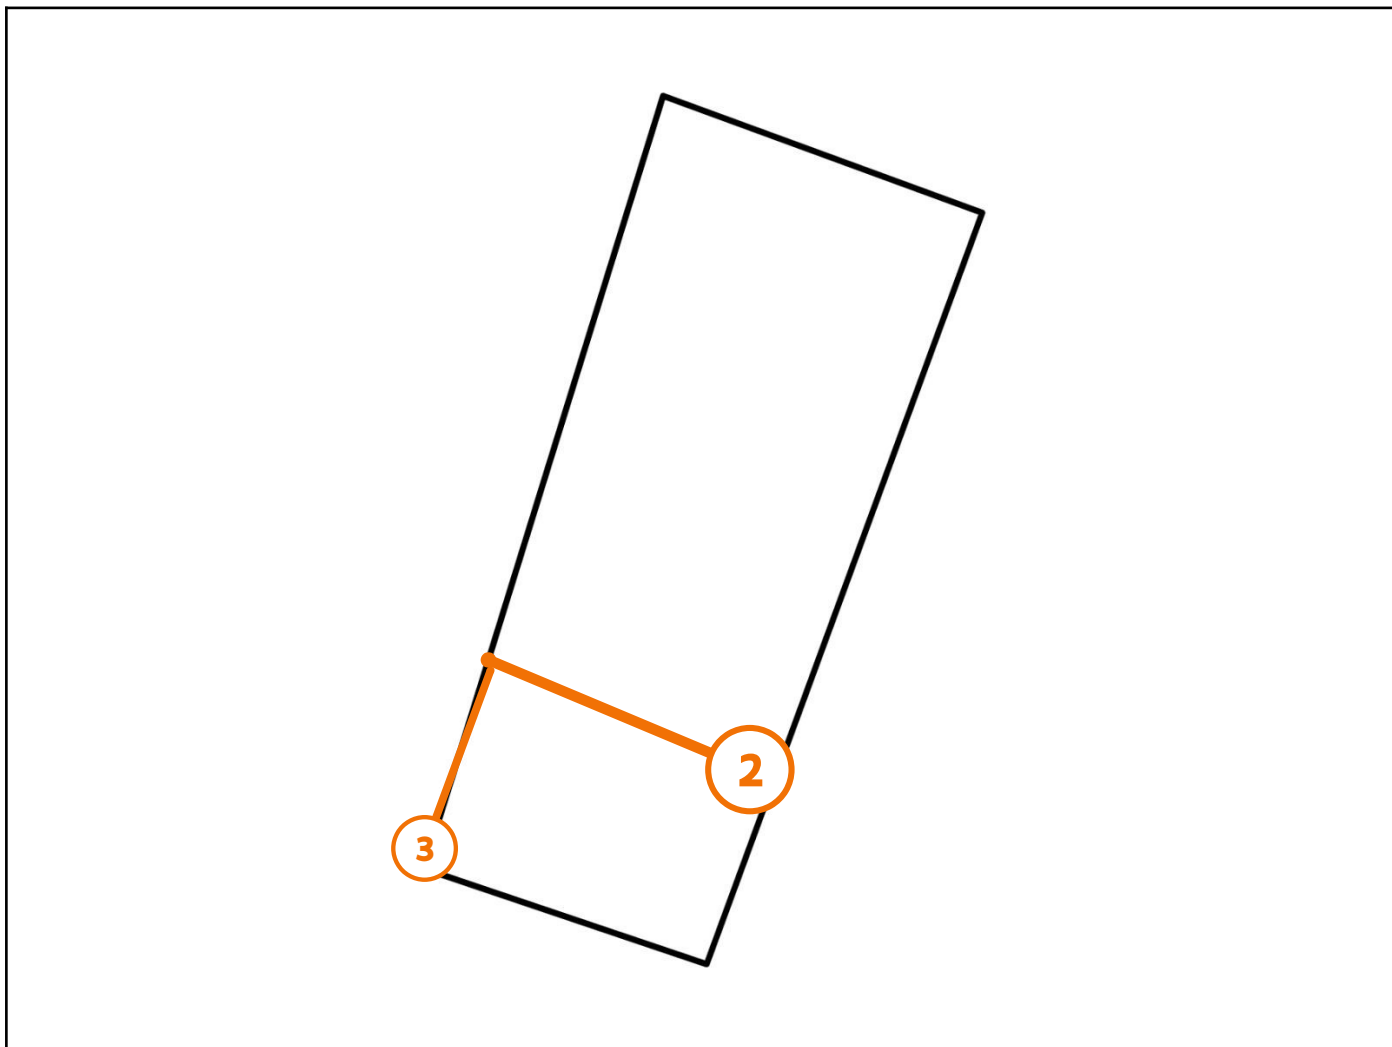
## Plan 2.1: Garage

Beschrijving	Type	Actie
2. Leien achtergevel	Asbestmateriaal	<a href="#">Verwijderen</a>
3. Platen achteraan	Asbestmateriaal	<a href="#">Verwijderen</a>

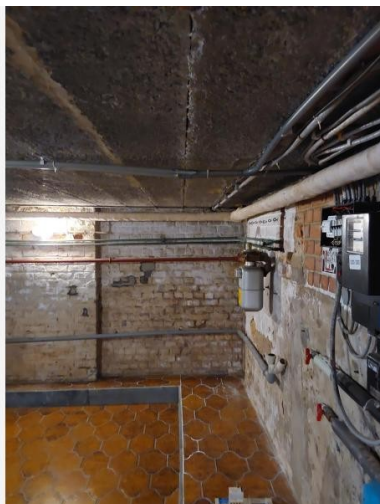
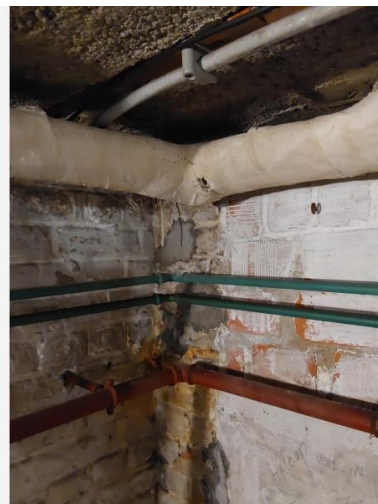
Eindbeoordeling materiaalrisico	Verhoogd materiaalrisico en/of verhoogde kans op vezelvrijgave
---------------------------------	--

Gebondenheid	Categorie 2: niet-hechtgebonden met matrix
Asbestsoort (vezeltype)	Amfibool aanwezig, uitgezonderd crocidoliet
Asbestconcentratie	Hoog ( $\geq 50\%$ )
Afschermingsgraad van het gehele materiaal	Geheel of deels (ook) vrij aan de binnenlucht
Toestand van het materiaal	Onbeschadigd, niet verweerd

#	Type	Referentie	Resultaat
1.1	Mengmonster	7678675	Amosiet

Beschrijving	Buisisolatie kelder
Omgeving	Binnen
Primaire drager	HVAC infrastructuur en uitrusting
Asbestmateriaal	In-situ afwerkingslagen - Thermische isolatie
Bindmiddel van asbestmateriaal	Gips - kalk
Gebondenheid op basis van bindmiddel	Niet-hechtgebonden
Hoeveelheid (lengte - omtrek - dikte - aantal)	<ul style="list-style-type: none"><li>25,00 m - 40,00 cm - 5,00 cm - 1 stuk</li></ul>

Het asbestmateriaal valt onder de mijlpaal van 2034.

Verwijderen

- Zorg voor een veilig beheer. Vermijd het beschadigen van het asbestmateriaal. Controleer de toestand jaarlijks op wijzigingen.
- Scherm in afwachting van verwijdering het asbestmateriaal af van luchtstromingen en verstoring: bijvoorbeeld door het te verpakken, te fixeren, af te dekken, signalisatie - afbakening aan te brengen, ...

- Hermetische zone (erkend asbestverwijderaars)  
Niet hechtgebonden toepassing die enkel door een erkend verwijderaars mag verwijderd worden in een hermetische zone. Verwijderen van de kalk zorgt voor grote stofvorming/vezelvrjgave.

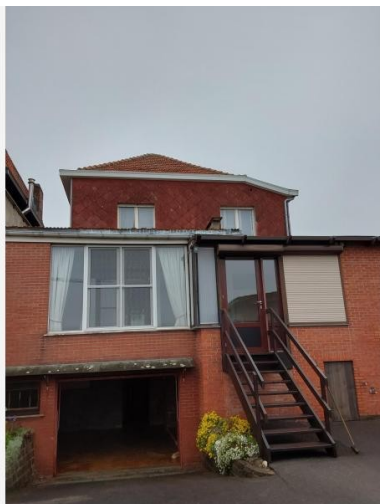
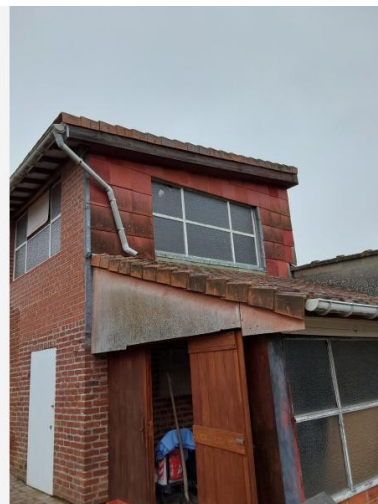
Eindbeoordeling materiaalrisico	Laag materiaalrisico en/of verlaagde kans op vezelvrijgave
---------------------------------	--

Gebondenheid	Categorie 1: hechtgebonden in oorsprong
Asbestsoort (vezeltype)	Crocidoliet aanwezig

<b>Asbestconcentratie</b>	Laag (< 50%)
<b>Afschermingsgraad van het gehele materiaal</b>	Geheel of deels vrij aan de buitenlucht
<b>Toestand van het materiaal</b>	Onbeschadigd, niet verweerd

<b>Beschrijving</b>	Leien achtergevel
<b>Omgeving</b>	Buiten
<b>Primaire drager</b>	Wand buitenschil
<b>Asbestmateriaal</b>	Dak- en gevelbekleding - Lei, shingle
<b>Bindmiddel van asbestmateriaal</b>	Cement
<b>Gebondenheid op basis van bindmiddel</b>	Hecht
<b>Hoeveelheid (oppervlakte - aantal)</b>	<ul style="list-style-type: none"> <li>• 25,00 m<sup>2</sup> - 1 stuk</li> </ul>
<b>Totale oppervlakte</b>	25,00 m <sup>2</sup>
<b>Eenvoudig bereikbaar</b>	Ja
<b>Bevestigingswijze</b>	<ul style="list-style-type: none"> <li>• Genageld, geniet</li> </ul>
<b>Identificatiemethode</b>	Vaststelling zonder monstername
<b>Destructieve handeling voor identificatie</b>	Nee

Het asbestmateriaal valt onder de mijlpaal van 2034.

Verwijderen

- Zorg voor een veilig beheer. Vermijd het beschadigen van het asbestmateriaal. Controleer de toestand jaarlijks op wijzigingen.
- Hemelwater dat afspoelt van asbestcement daken of gevels kan asbestdeeltjes bevatten. Gebruik het enkel voor gesloten circuits (bv. spoelen toiletten). Reinig na het vervangen van het dak of de gevel de dakgoten en regenwaterput of -ton om asbesthoudend sediment of slib te verwijderen

- Eenvoudige handelingen: mag via doe-het-zelf of door werknemer(s) met opleidingsattest eenvoudige handelingen  
De techniek van eenvoudige handelingen wordt uitsluitend toegepast bij de verwijdering van:
  - hechtgebonden asbest die niet beschadigd is of waarbij er geen vrije vezels zichtbaar zijn en waarbij verwijdering geen aanleiding geeft tot een wijziging van de toestand;

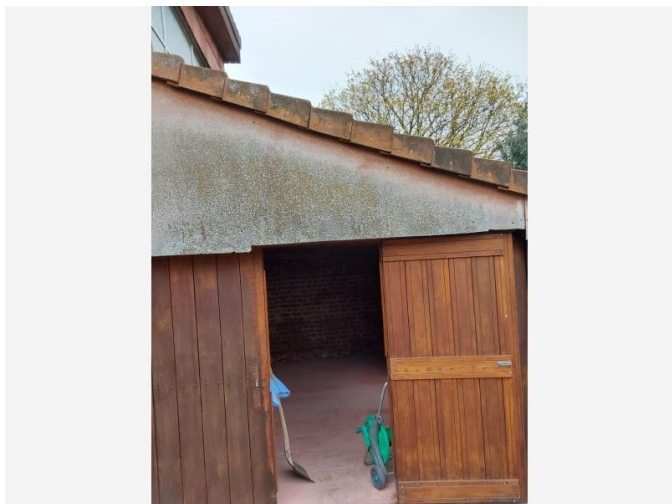
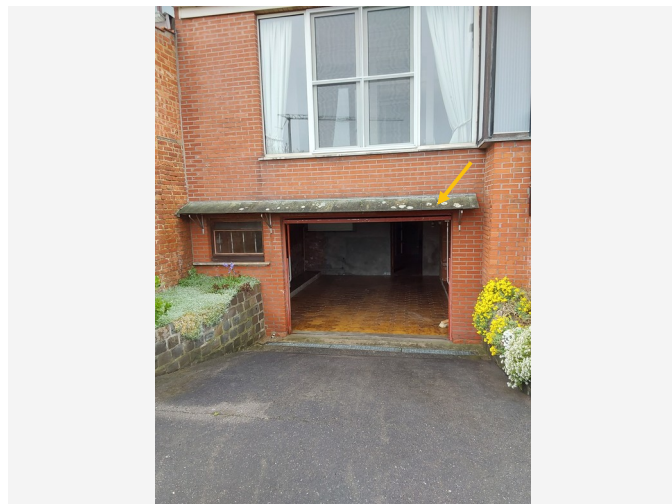
Eindbeoordeling materiaalrisico	Laag materiaalrisico en/of verlaagde kans op vezelvrijgave
---------------------------------	--

Gebondenheid	Categorie 1: hechtgebonden in oorsprong
Asbestsoort (vezeltype)	Crocidoliet aanwezig
Asbestconcentratie	Laag (< 50%)
Afschermingsgraad van het gehele materiaal	Geheel of deels vrij aan de buitenlucht
Toestand van het materiaal	Onbeschadigd, niet verweerd

Beschrijving	Platen achteraan
Omgeving	Buiten
Primaire drager	Wand buitenschil
Asbestmateriaal	Dak- en gevelbekleding - Plaat
Bindmiddel van asbestmateriaal	Cement
Gebondenheid op basis van bindmiddel	Hecht
Hoeveelheid (oppervlakte - dikte - aantal)	• 3,00 m <sup>2</sup> - 0,80 cm - 1 stuk
Totaal volume	0,024 m <sup>3</sup>
Eenvoudig bereikbaar	Ja
Bevestigingswijze	• Genageld, geniet
Identificatiemethode	Vaststelling zonder monstername
Destructieve handeling voor identificatie	Nee

Het asbestmateriaal valt onder de mijlpaal van 2034.

Verwijderen

- Zorg voor een veilig beheer. Vermijd het beschadigen van het asbestmateriaal. Controleer de toestand jaarlijks op wijzigingen.
- Hemelwater dat afspoelt van asbestcement daken of gevels kan asbestdeeltjes bevatten. Gebruik het enkel voor gesloten circuits (bv. spoelen toiletten). Reinig na het vervangen van het dak of de gevel de dakgoten en regenwaterput of -ton om asbesthoudend sediment of slib te verwijderen

- Eenvoudige handelingen: enkel door erkend asbestverwijderaar  
Vanwege de bevestiging zal het moeilijk zijn de platen zonder deze te breken te verwijderen. Het is aangeraden om bij een erkend verwijderaar te informeren.

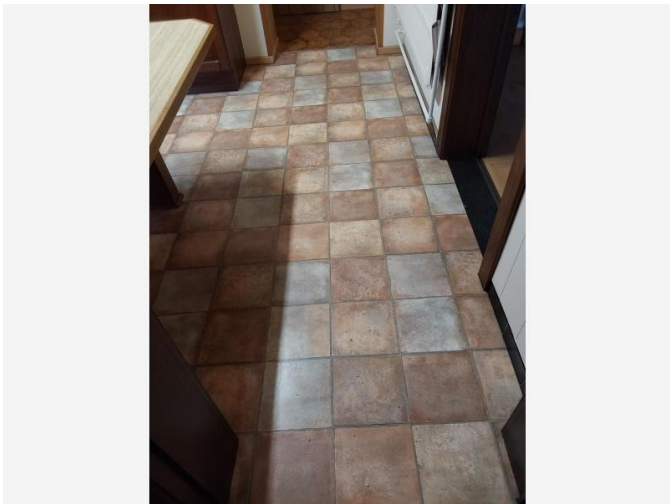
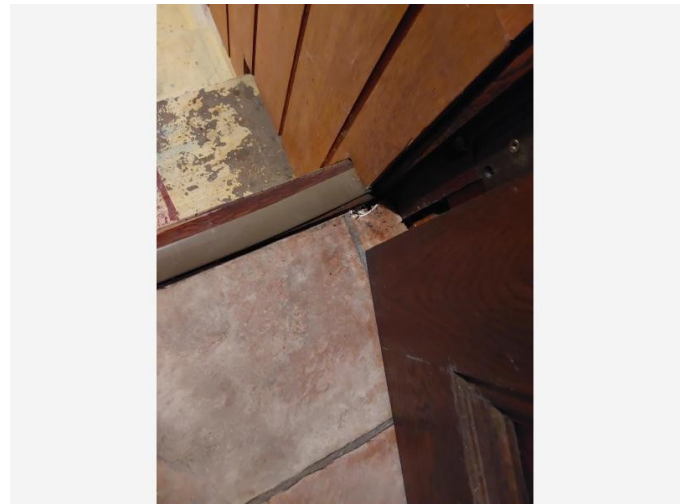
Eindbeoordeling materiaalrisico	Zeer laag materiaalrisico en/of zeer lage kans op vezelvrijgave
---------------------------------	---

Gebondenheid	Categorie 1: hechtgebonden in oorsprong
Asbestsoort (vezeltype)	Alleen chrysotiel
Asbestconcentratie	Laag (< 50%)
Afschermingsgraad van het gehele materiaal	Geheel of deels (ook) vrij aan de binnenlucht
Toestand van het materiaal	Onbeschadigd, niet verweerd

#	Type	Referentie	Resultaat
4.1	Puntmonster	7678674	Chrysotiel

Beschrijving	Vinyl gelijkvloers
Omgeving	Binnen
Primaire drager	Vloer
Asbestmateriaal	Prefab - afwerking - Vloerzeil
Bindmiddel van asbestmateriaal	Kunststof of -hars
Gebondenheid op basis van bindmiddel	Hecht
Hoeveelheid (oppervlakte - aantal)	• 20,00 m <sup>2</sup> - 1 stuk
Totale oppervlakte	20,00 m <sup>2</sup>

Het asbestmateriaal valt onder de mijlpaal van 2040.

Zorgvuldig beheren

- Zorg voor een veilig beheer. Vermijd het beschadigen van het asbestmateriaal. Controleer de toestand jaarlijks op wijzigingen.

- Hermetische zone (erkend asbestverwijderaar)  
Niet hechtgebonden toepassing dat enkel door een erkend verwijderaar mag verwijderd worden in een hermetische zone. Bij lostrekken vinyl, is er een grote vrijgave van asbestvezels, waardoor dit enkel in hermetische zone veilig verwijderd kan worden.

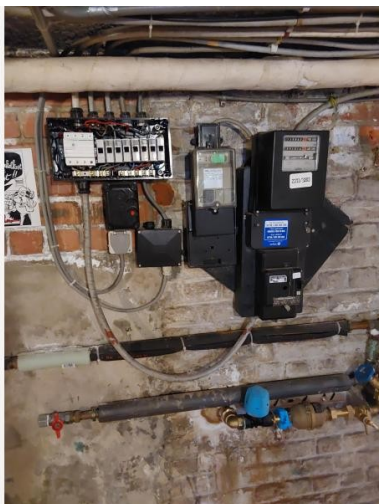
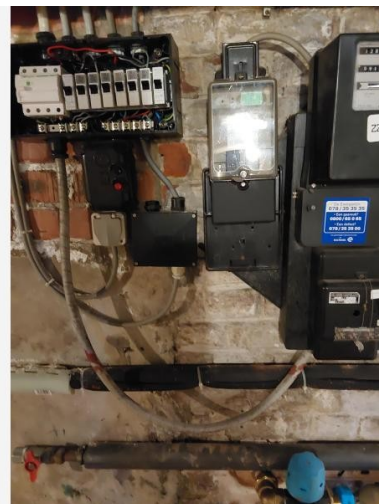
Eindbeoordeling materiaalrisico	Laag materiaalrisico en/of verlaagde kans op vezelvrijgave
---------------------------------	--

Gebondenheid	Categorie 1: hechtgebonden in oorsprong
Asbestsoort (vezeltype)	Crocidoliet aanwezig
Asbestconcentratie	Laag (< 50%)
Afschermingsgraad van het gehele materiaal	Geheel of deels (ook) vrij aan de binnenlucht
Toestand van het materiaal	Onbeschadigd, niet verweerd

Beschrijving	Bakeliet zekeringkast
Omgeving	Binnen
Primaire drager	Communicatie en elektrische infrastructuur en uitrusting
Asbestmateriaal	Plaat, paneel, tablet - Type Bakeliet
Bindmiddel van asbestmateriaal	Kunststof of -hars
Gebondenheid op basis van bindmiddel	Hecht
Hoeveelheid (oppervlakte - dikte - aantal)	• 1,00 m <sup>2</sup> - 1,00 cm - 1 stuk
Totaal volume	0,01 m <sup>3</sup>
Eenvoudig bereikbaar	Ja
Bevestigingswijze	• Geschroefd

Het asbestmateriaal valt onder de mijlpaal van 2040.

Zorgvuldig beheren

- Zorg voor een veilig beheer. Vermijd het beschadigen van het asbestmateriaal. Controleer de toestand jaarlijks op wijzigingen.

- Eenvoudige handelingen: mag via doe-het-zelf of door werknemer(s) met opleidingsattest eenvoudige handelingen  
Bakeliet zekeringen en verdeelkasten zijn asbestverdacht en kunnen best als dusdanig behandeld worden. Ze kunnen door een particulier of aannemer zelf verwijderd worden mits het nemen van de nodige voorzorgsmaatregelen. (FFP3, handschoenen, tyvek).

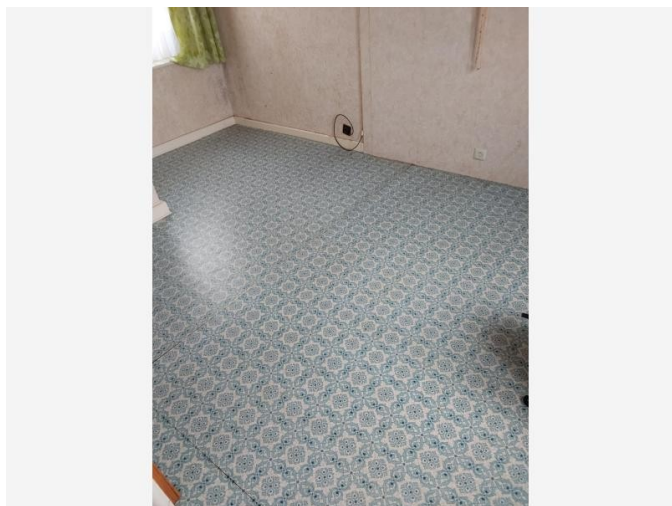
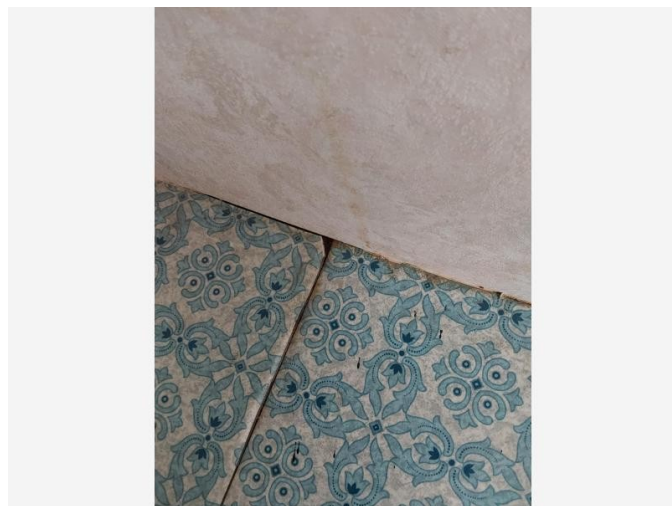
## Fiche 6: Vinyl verdiep

Geen asbest

#	Type	Referentie	Resultaat
6.1	Puntmonster	7678673	Geen asbest

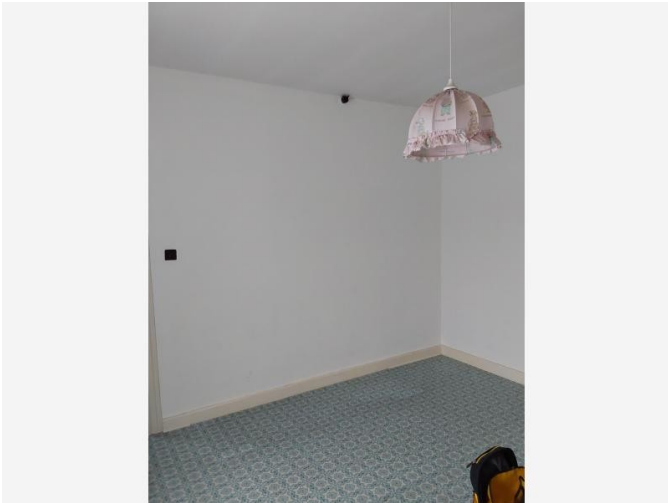
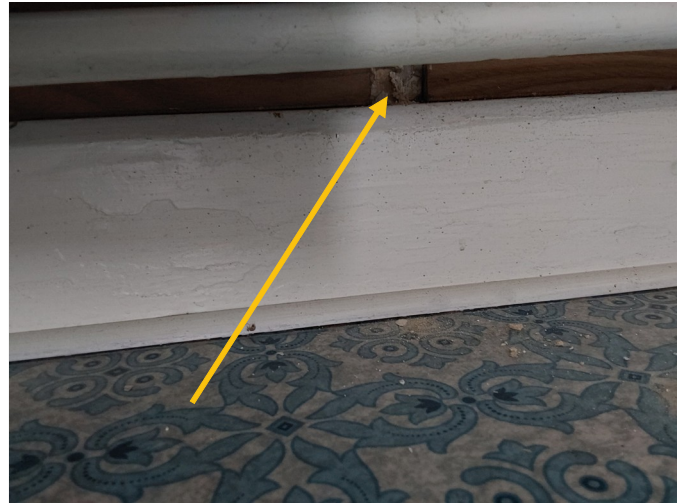
## Fiche 7: Bekalking muren

Geen asbest

#	Type	Referentie	Resultaat
7.1	Mengmonster	7678677	Geen asbest

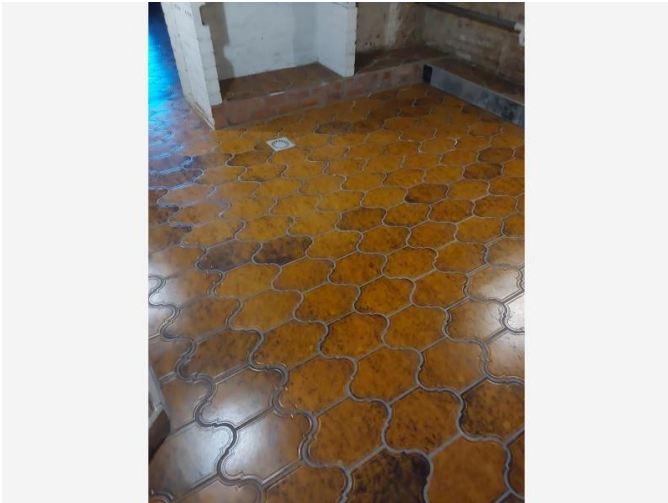
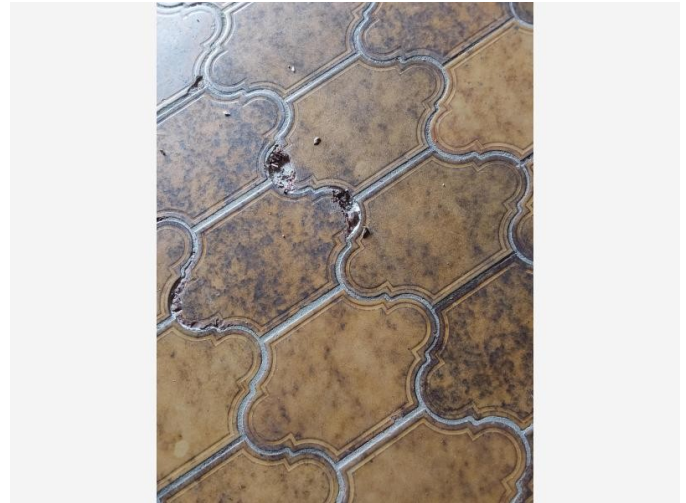
## Fiche 8: Tegels kelder en verdiep

Geen asbest

#	Type	Referentie	Resultaat
8.1	Puntmonster	7678676	Geen asbest
