Asbestinventarisatetest

Zavelberg 21, 3000 Leuven

Attestnummer : 20231103-000249.000

Uitgegeven op : 03.11.2023

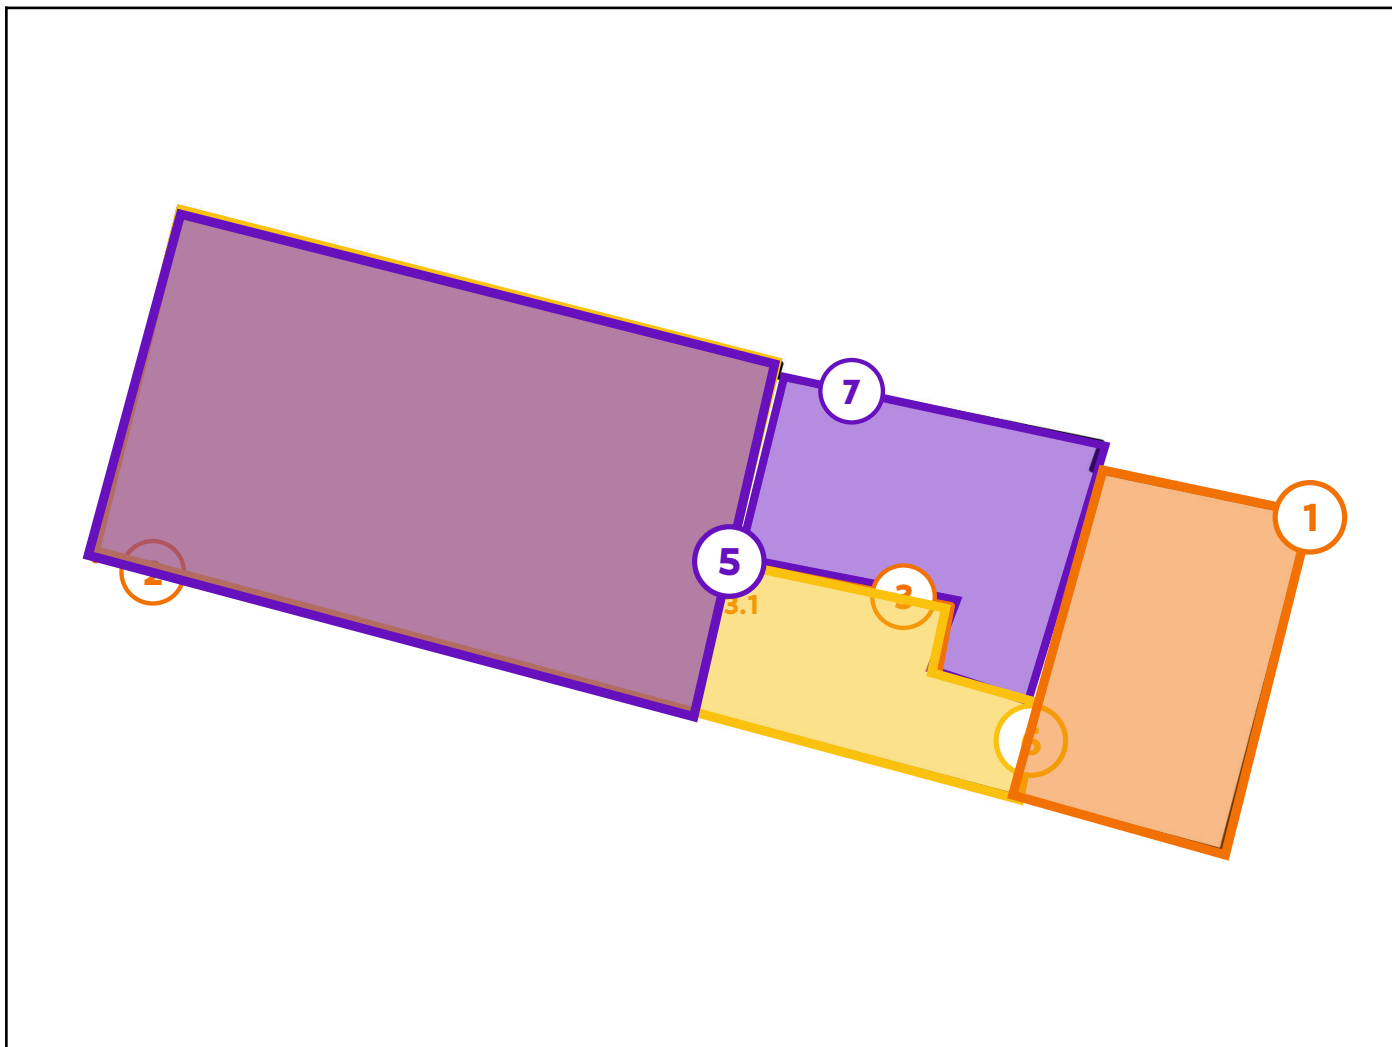
Plan 1.1: Hoofdgebouw buitenschil

Beschrijving	Type	Actie
1. Golfplaten achterbouw	Asbestmateriaal	Verwijderen
2. Leien zijgevel	Asbestmateriaal	Verwijderen
3. Leien achteraan	Asbestmateriaal	Verwijderen
3.1 Code: 7965190	Puntmonster	-
5. Plat dak hoofdgebouw	Beperking	-
6. Dak vernieuwd	Uitsluiting	-
7. Onderdak	Advies	-

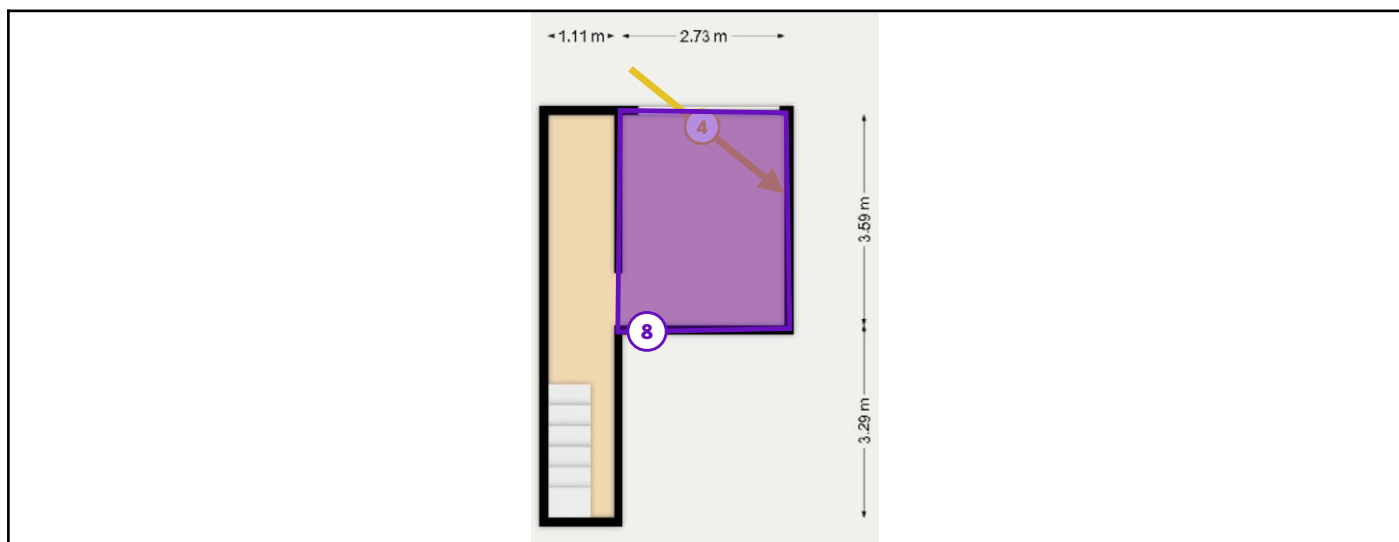
Plan 1.2: Kelder

Beschrijving	Type	Actie
4. Roetslot	Asbestmateriaal	Zorgvuldig beheren
8. Verlaagd plafond	Advies	-

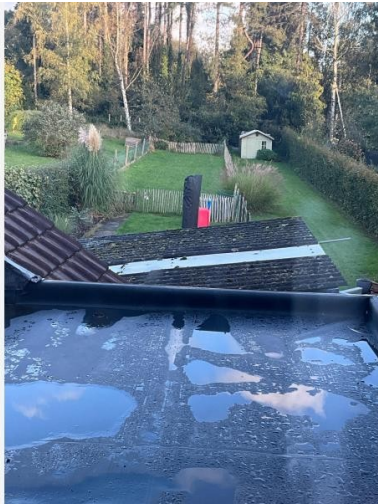
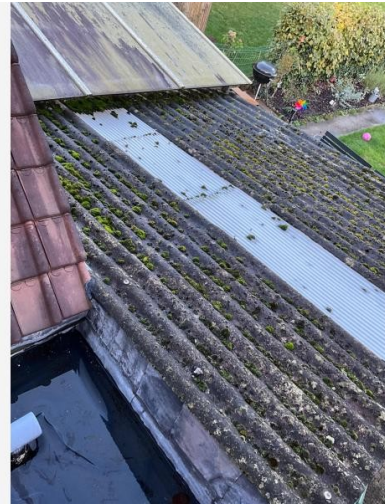
Het asbestmateriaal valt onder de mijlpaal van 2034.

Eindbeoordeling materiaalrisico	Verhoogd materiaalrisico en/of verhoogde kans op vezelvrijgave
---------------------------------	--

Gebondenheid	Categorie 1: hechtgebonden in oorsprong
Asbestsoort (vezeltype)	Crocidoliet aanwezig
Asbestconcentratie	Laag (< 50%)
Afschermingsgraad van het gehele materiaal	Geheel of deels vrij aan de buitenlucht
Toestand van het materiaal	Matig beschadigd, matig verweerd

Beschrijving	Golfplaten achterbouw
Omgeving	Buiten
Primaire drager	Schuin dak
Asbestmateriaal	Dak- en gevelbekleding - Golfplaat
Bindmiddel van asbestmateriaal	Cement
Gebondenheid op basis van bindmiddel	Hecht
Hoeveelheid (oppervlakte - aantal)	• 12,00 m ² - 1 stuk
Totale oppervlakte	12,00 m ²
Eenvoudig bereikbaar	Ja

Verwijderen

- Zorg voor een veilig beheer. Vermijd het beschadigen van het asbestmateriaal. Controleer de toestand jaarlijks op wijzigingen.
- Hemelwater dat afspoelt van asbestcement daken of gevels kan asbestdeeltjes bevatten. Gebruik het enkel voor gesloten circuits (bv. spoelen toiletten). Reinig na het vervangen van het dak of de gevel de dakgoten en regenwaterput of -ton om asbesthoudend sediment of slib te verwijderen

- Eenvoudige handelingen: mag via doe-het-zelf of door werknemer(s) met opleidingsattest eenvoudige handelingen
Hechtgebonden buitentoepassing mag je zelf verwijderen of via aannemer met EH opleiding, golfplaten dienen in 1 geheel verwijderd te worden, zonder te breken. Draag hierbij de nodige beschermingsmiddelen (FFP3, tyvek en handschoenen.)

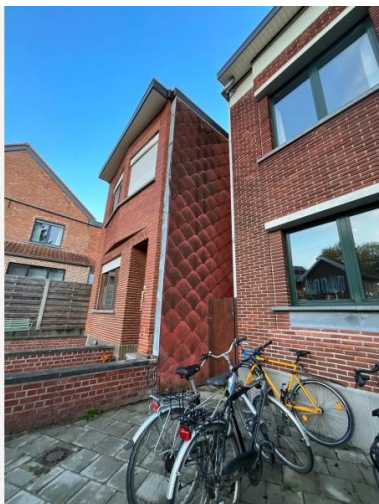
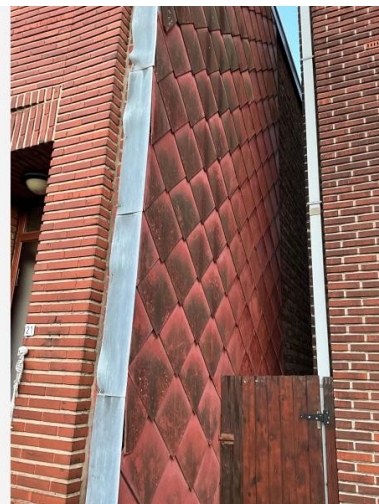
Het asbestmateriaal valt onder de mijlpaal van 2034.

Eindbeoordeling materiaalrisico	Laag materiaalrisico en/of verlaagde kans op vezelvrijgave
---------------------------------	--

Gebondenheid	Categorie 1: hechtgebonden in oorsprong
Asbestsoort (vezeltype)	Crocidoliet aanwezig
Asbestconcentratie	Laag (< 50%)
Afschermingsgraad van het gehele materiaal	Geheel of deels vrij aan de buitenlucht
Toestand van het materiaal	Licht beschadigd, licht verweerd. Intact materiaal type Pical – asbestboard of categorie III 'gebondenheid'

Beschrijving	Leien zijgevel
Omgeving	Buiten
Primaire drager	Wand buitenschil
Asbestmateriaal	Dak- en gevelbekleding - Lei, shingle
Bindmiddel van asbestmateriaal	Cement
Gebondenheid op basis van bindmiddel	Hecht
Hoeveelheid (oppervlakte - aantal)	• 20,00 m ² - 1 stuk
Totale oppervlakte	20,00 m ²

Verwijderen

- Zorg voor een veilig beheer. Vermijd het beschadigen van het asbestmateriaal. Controleer de toestand jaarlijks op wijzigingen.
- Hemelwater dat afspoelt van asbestcement daken of gevels kan asbestdeeltjes bevatten. Gebruik het enkel voor gesloten circuits (bv. spoelen toiletten). Reinig na het vervangen van het dak of de gevel de dakgoten en regenwaterput of -ton om asbesthoudend sediment of slib te verwijderen

- Eenvoudige handelingen: mag via doe-het-zelf of door werknemer(s) met opleidingsattest eenvoudige handelingen
Hechtgebonden buitentoepassing mag je zelf verwijderen of via aannemer met EH opleiding, leien dienen in 1 geheel verwijderd te worden zonder breken.

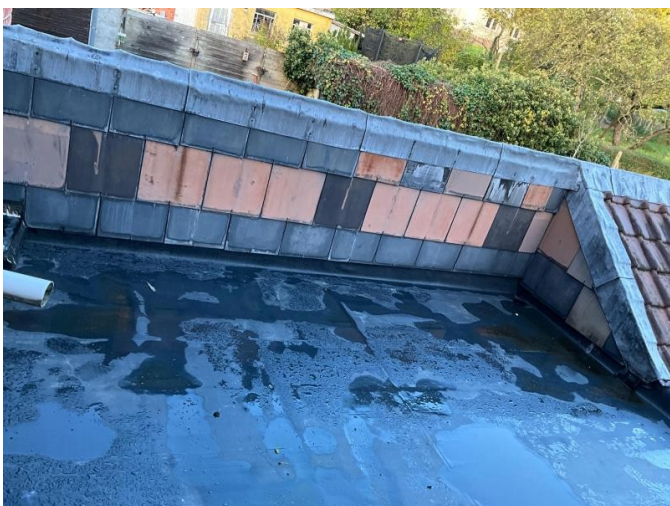
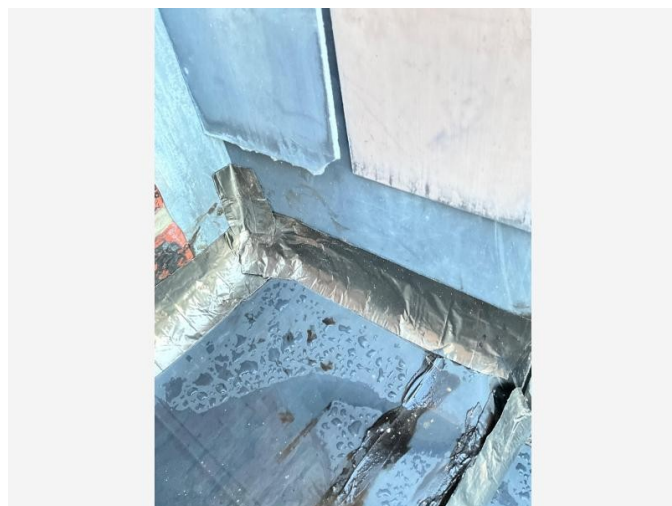
Het asbestmateriaal valt onder de mijlpaal van 2034.

Eindbeoordeling materiaalrisico	Laag materiaalrisico en/of verlaagde kans op vezelvrijgave
---------------------------------	--

Gebondenheid	Categorie 1: hechtgebonden in oorsprong
Asbestsoort (vezeltype)	Alleen chrysotiel
Asbestconcentratie	Laag (< 50%)
Afschermingsgraad van het gehele materiaal	Geheel of deels vrij aan de buitenlucht
Toestand van het materiaal	Licht beschadigd, licht verweerd. Intact materiaal type Pical – asbestboard of categorie III 'gebondenheid'

#	Type	Referentie	Resultaat
3.1	Puntmonster	7965190	Chrysotiel

Beschrijving	Leien achteraan
Omgeving	Buiten
Primaire drager	Wand buitenschil
Asbestmateriaal	Dak- en gevelbekleding - Lei, shingle
Bindmiddel van asbestmateriaal	Cement

Verwijderen

- Zorg voor een veilig beheer. Vermijd het beschadigen van het asbestmateriaal. Controleer de toestand jaarlijks op wijzigingen.
- Hemelwater dat afspoelt van asbestcement daken of gevels kan asbestdeeltjes bevatten. Gebruik het enkel voor gesloten circuits (bv. spoelen toiletten). Reinig na het vervangen van het dak of de gevel de dakgoten en regenwaterput of -ton om asbesthoudend sediment of slib te verwijderen

- Eenvoudige handelingen: mag via doe-het-zelf of door werknemer(s) met opleidingsattest eenvoudige handelingen
Hechtgebonden buitentoepassing mag je zelf verwijderen of via aannemer met EH opleiding, leien dienen in 1 geheel verwijderd te worden zonder breken.

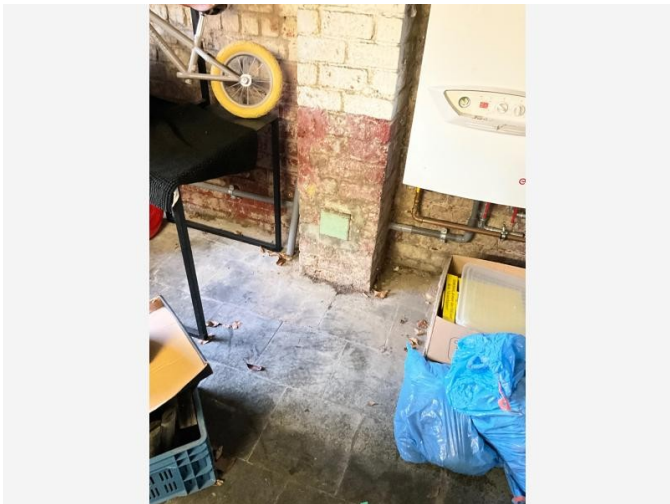
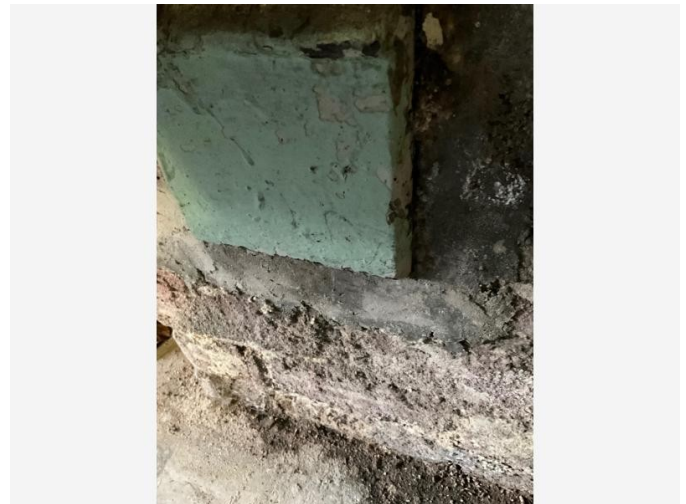
Het asbestmateriaal valt onder de mijlpaal van 2040.

Eindbeoordeling materiaalrisico	Laag materiaalrisico en/of verlaagde kans op vezelvrijgave
---------------------------------	--

Gebondenheid	Categorie 1: hechtgebonden in oorsprong
Asbestsoort (vezeltype)	Crocidoliet aanwezig
Asbestconcentratie	Laag (< 50%)
Afschermingsgraad van het gehele materiaal	Geheel of deels (ook) vrij aan de binnenlucht
Toestand van het materiaal	Onbeschadigd, niet verweerd

Beschrijving	Roetslot
Omgeving	Binnen
Primaire drager	HVAC infrastructuur en uitrusting
Asbestmateriaal	Brandwerende afsluiting (prefab geheel) - Luik
Bindmiddel van asbestmateriaal	Cement
Gebondenheid op basis van bindmiddel	Hecht
Hoeveelheid (gewicht - aantal)	• 1,00 kg - 1 stuk
Totaal gewicht	1,00 kg
Eenvoudig bereikbaar	Ja

Zorgvuldig beheren

- Zorg voor een veilig beheer. Vermijd het beschadigen van het asbestmateriaal. Controleer de toestand jaarlijks op wijzigingen.

- Eenvoudige handelingen: mag via doe-het-zelf of door werknemer(s) met opleidingsattest eenvoudige handelingen
Hechtgebonden asbesttoepassing die door particulieren of aannemers met opleiding Eenvoudige handelingen zelf verwijderd kan worden. Draag hierbij de nodige beschermingsmiddelen (FFP3, handschoenen en tyvek). Het luik kan dubbel verpakt en met een asbestlogo bij het lokale containerpark binnen gebracht worden. Spreek voor het verwijderen met een loodgieter af door wat dit best te vervangen is.

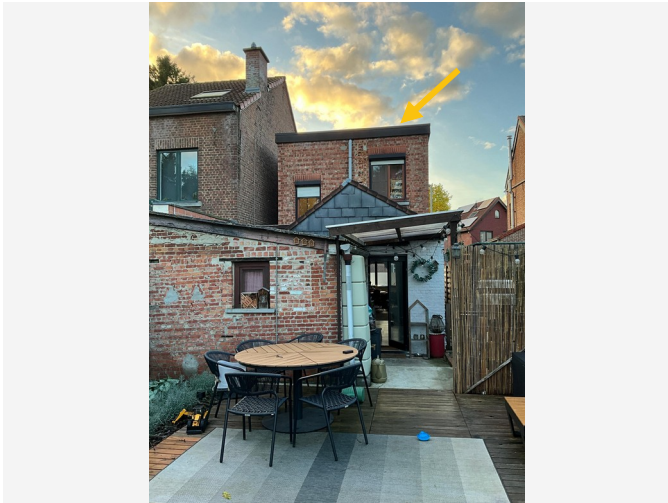
Situeringfoto

Permanente beperking

Reden: Het te onderzoeken materiaal situeert zich hoger dan 3,50 m te rekenen vanaf een veilige ondergrond

Uitleg van de asbestdeskundige: Het plat dak van de hoofdwoonst ligt te hoog om te controleren van een stabiele ondergrond. Deze is wel mee vernieuwd geweest met het plat dak van de achterbouw (factuur mee opgeladen). Let voornamelijk op schouwen of verluchtingsbuizen die zich hierop nog kunnen bevinden.

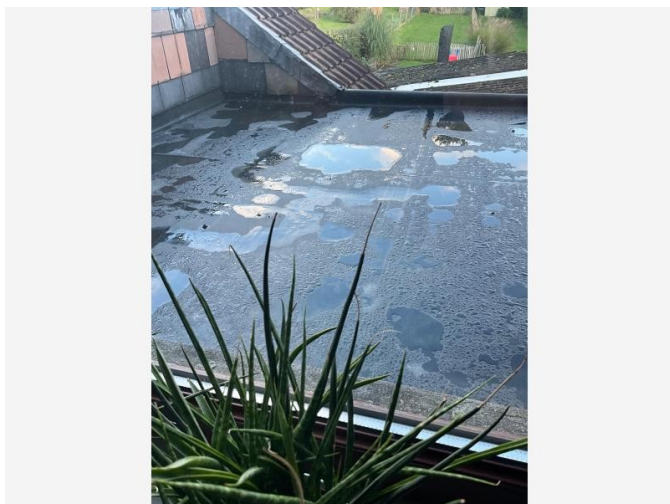
Situeringfoto

Uitgesloten van inspectie

Bouwjaar: 2012

Constructies gebouwd vanaf 2001 moeten niet onderzocht worden

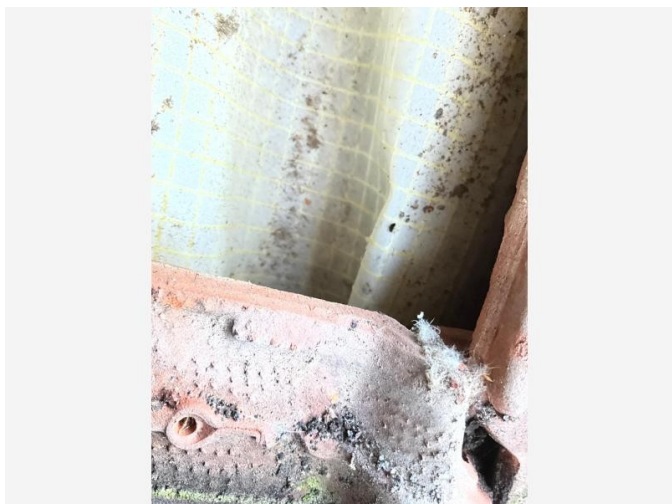
Vrije foto

Kunnen vaststellen dat het onderdak niet asbestverdacht is onder de pannen daken van de achterbouw.

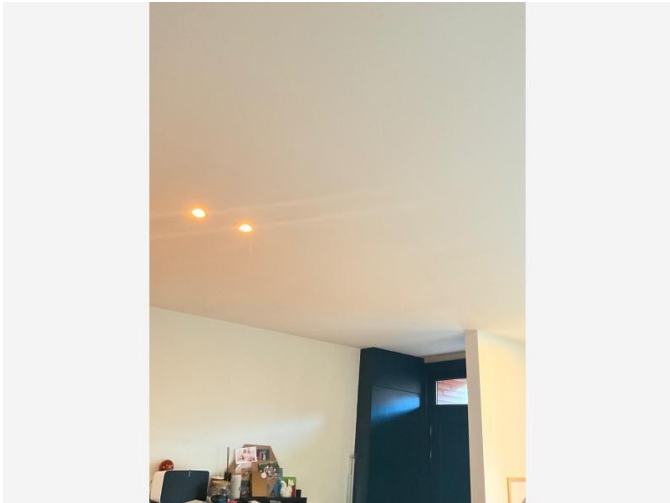
Vrije foto

In de volledige woning is er gewerkt met een verlaagd plafond (gyproc of lattenwerk). Let er bij renovatiewerken op dat er eventueel achterliggende toepassingen kunnen bevinden.

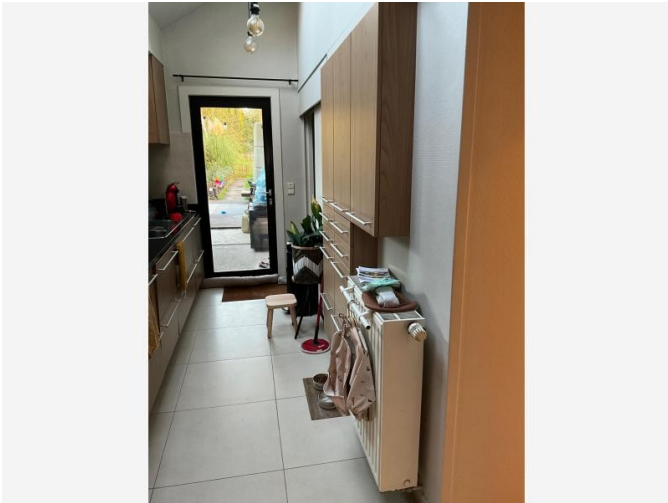
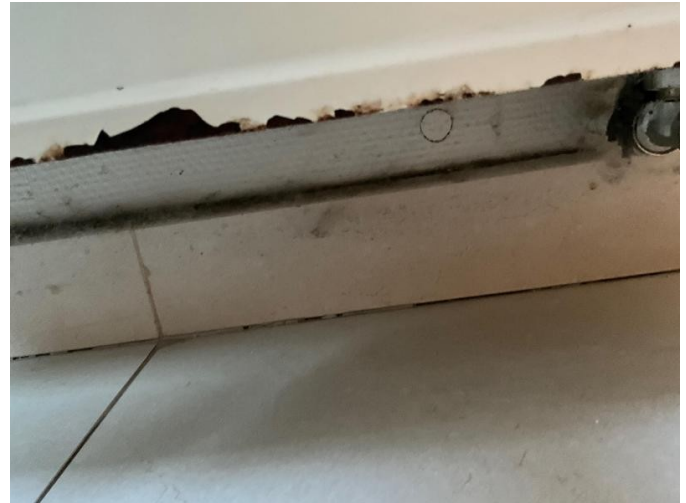
Fiche 9: Pleister muren

Geen asbest

#	Type	Referentie	Resultaat
9.1	Mengmonster	7965189	Geen asbest

Bindmiddel van materiaal	Gips - kalk
Gebondenheid op basis van bindmiddel	Niet-hechtgebonden
Hoeveelheid (oppervlakte - dikte - aantal)	• 250,00 m ² - 1,00 cm - 1 stuk
Totaal volume	2,50 m ³
Identificatiemethode	Vaststelling met monstername
Destructieve handeling voor identificatie	Nee
Opmerking	Buitenmuur en linker zijmuur op het verdiep en gelijkvloers zijn uit gyproc gemaakt. Badkamer is volledig met tegels afgewerkt. Staalname van het eventuele achterliggende pleister is hierdoor niet mogelijk.
