Asbestinventarisatetest

Waaibergstraat 26/3, 3300 Tienen

Attestnummer : 20240215-000171.000

Uitgegeven op : 15.02.2024

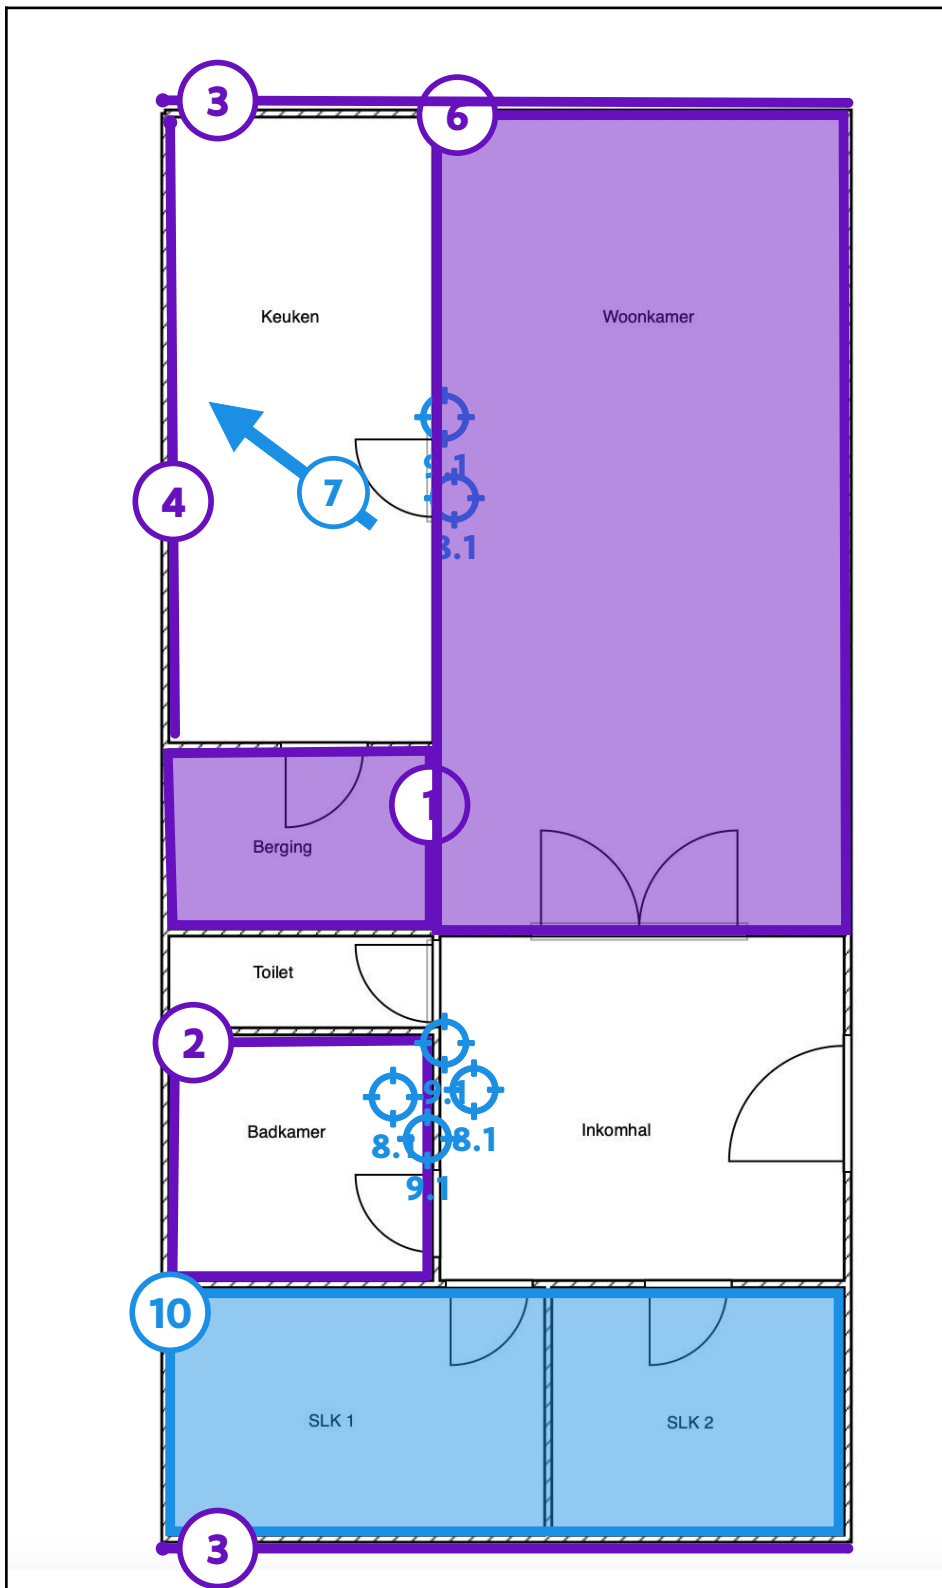
Plan 1.1: Plattegrond: appartement

1. Inboedel berging	Beperking	-
2. Tegellijm achter faience tegels badkamer	Advies	-
3. Mastiek buitenschrijnwerk	Advies	-
4. Tegellijm achter faience tegels keuken	Advies	-
6. Laminaat woonkamer	Advies	-
7. Ontdreuningsplaatje lavabo keuken	Geen asbest	-
8. Pleisterwerk plafonds	Geen asbest	-
8.1 Code: Staal 4	Mengmonster	-
9. Pleisterwerk muren	Geen asbest	-
9.1 Code: Staal 3	Mengmonster	-
10. Vinylvloer slaapkamers	Geen asbest	-

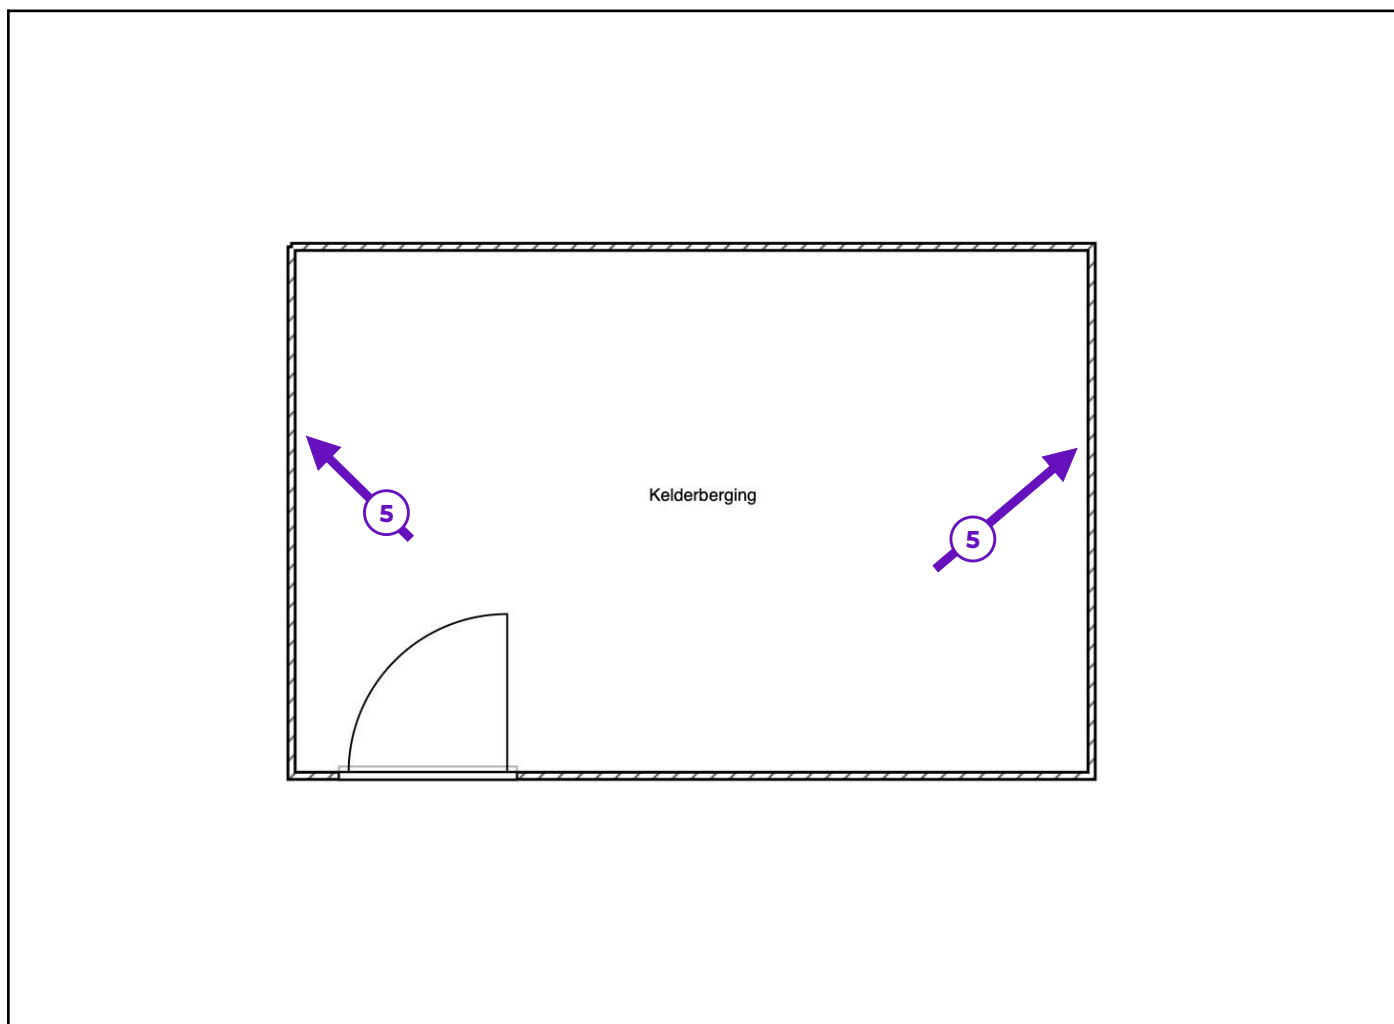
Plan 1.2: Plattegrond: berging

Beschrijving	Type	Actie
5. Bitumen doorvoeren kelderberging	Advies	-

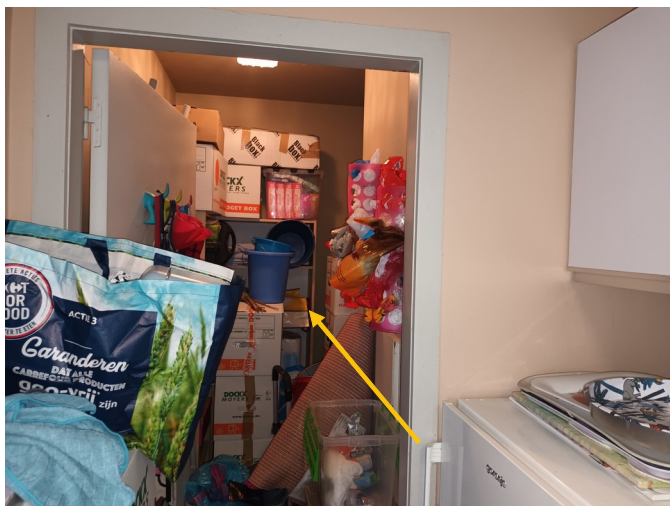
Situeringfoto

Tijdelijke beperking

Reden: Materiaal in opslag

Uitleg van de asbestdeskundige: In de berging is vrij veel materiaal in opslag. Het is mogelijk dat hier nog asbesthoudende toepassingen verborgen zitten die tijdens het veldonderzoek niet waarneembaar waren.

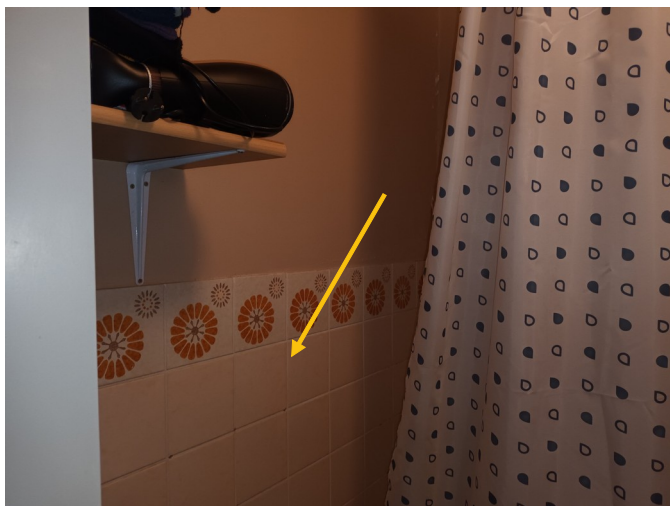
De tegellijm achter de faience tegels in de badkamer is asbestverdacht. In geval van renovatie/sloop dient er een destructief onderzoek uitgevoerd te worden.

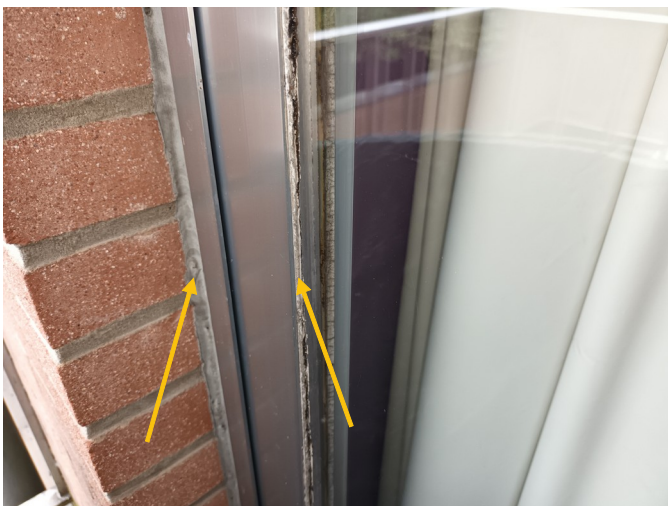
Het buitenschrijnwerk bevat asbestverdachte mastieken tussen gevel-kader en kader-glas. Deze behoren niet tot het appartement, maar wel tot de gemeenschappelijke delen.

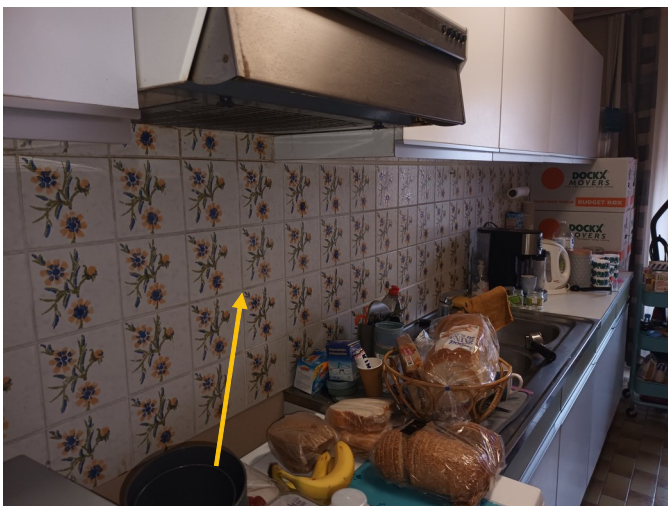
De tegellijm achter de faience tegels in de keuken is asbestverdacht. In geval van renovatie/sloop dient er een destructief onderzoek uitgevoerd te worden.

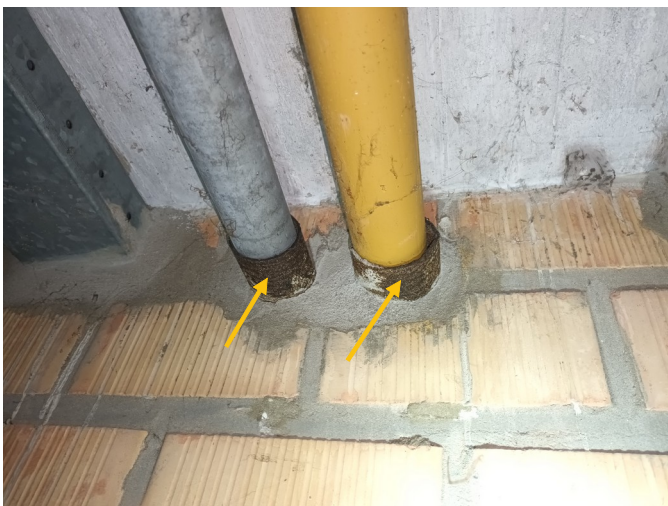
In de kelderberging bevinden zich doorvoeren uit bitumen/roofing. Deze zijn asbestverdacht en behoren niet tot het appartement, maar wel tot de gemeenschappelijke delen.

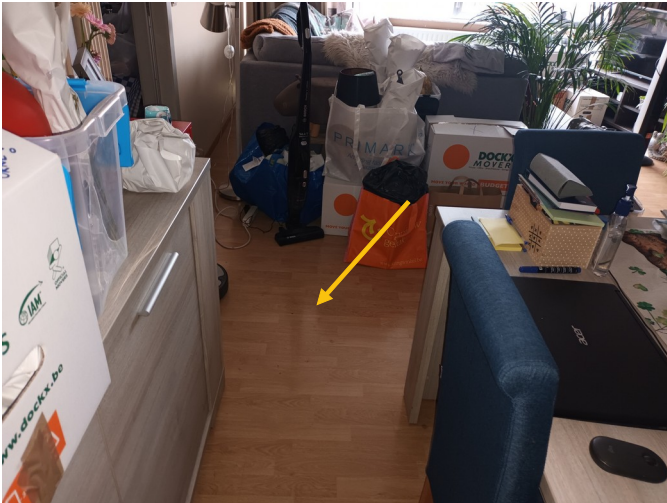
In de woonkamer bevindt er zich een laminaatvloer. Het is mogelijk dat hier nog asbesthoudende toepassingen onder verborgen zitten. In geval van renovatie/sloop dient er een destructief onderzoek uitgevoerd te worden.

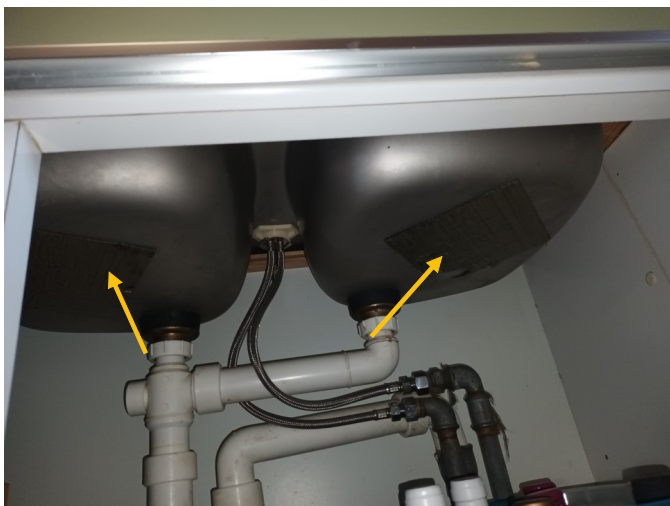
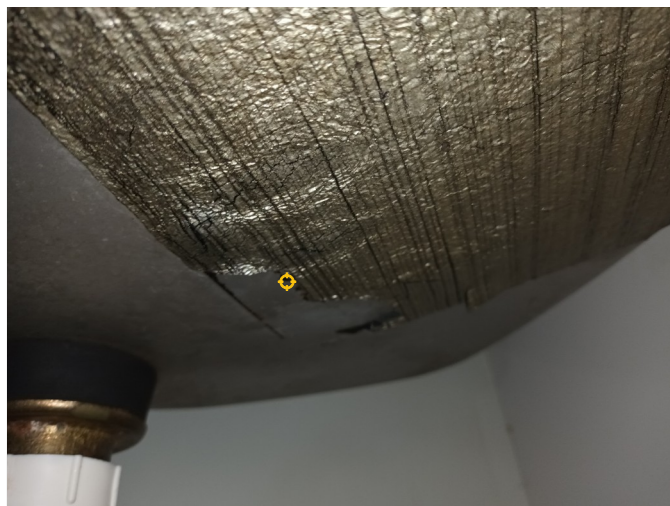
Geen asbest

#	Type	Referentie	Resultaat
7.1	Puntmonster	Staal 1	Geen asbest

Beschrijving	Ontdreuningsplaatje lavabo keuken
Omgeving	Binnen
Primaire drager	Sanitaire infrastructuur en uitrusting (toe- en afvoer)
Bindmiddel van materiaal	Bitumen (roofing, teer, asfalt)

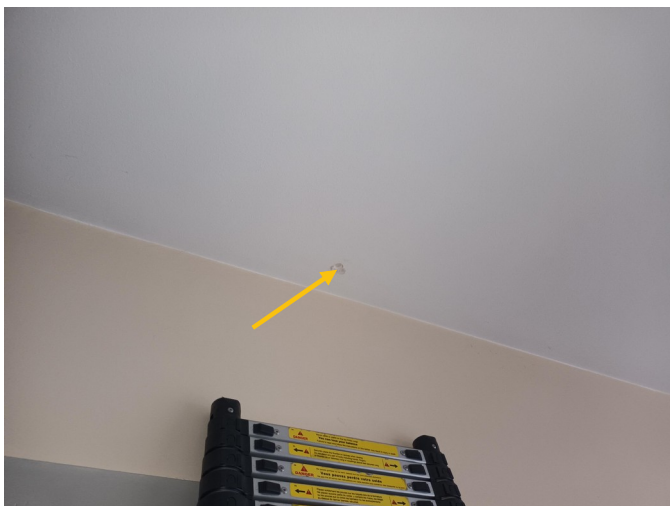
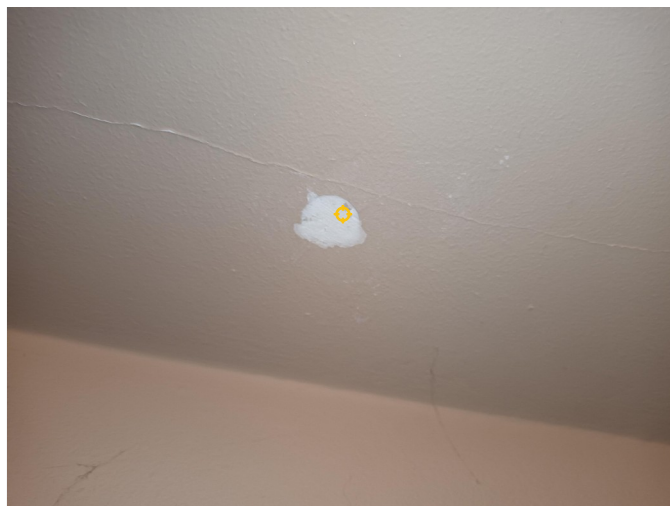
Geen asbest

#	Type	Referentie	Resultaat
8.1	Mengmonster	Staal 4	Geen asbest

Beschrijving	Pleisterwerk plafonds
Omgeving	Binnen
Primaire drager	Plafond
Bindmiddel van materiaal	Gips - kalk

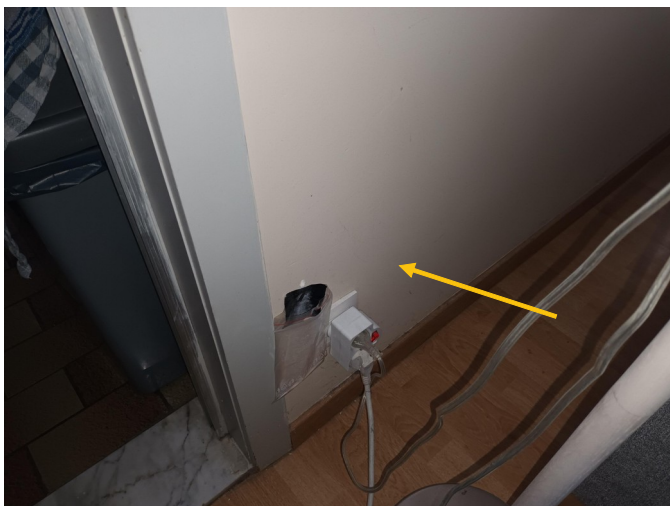
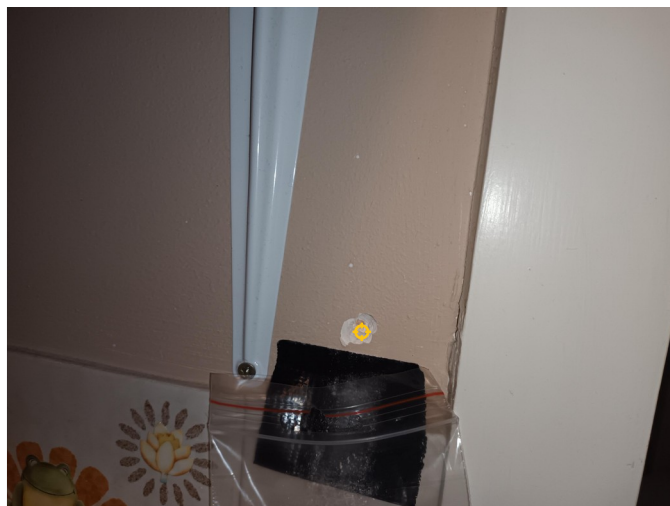
Geen asbest

#	Type	Referentie	Resultaat
9.1	Mengmonster	Staal 3	Geen asbest

Beschrijving	Pleisterwerk muren
Omgeving	Binnen
Primaire drager	Binnenwand
Bindmiddel van materiaal	Gips - kalk

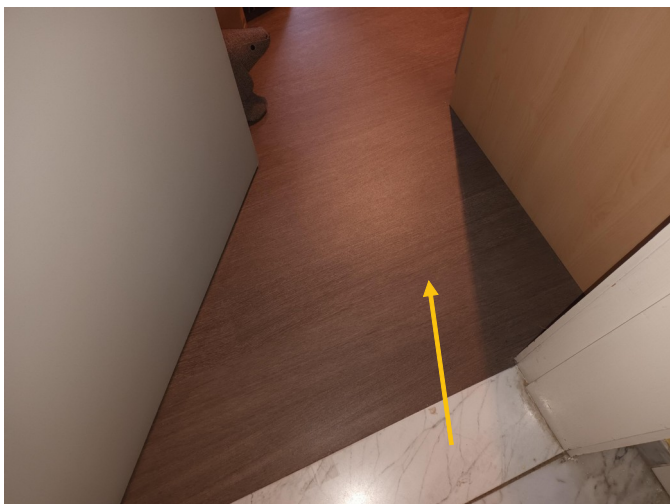
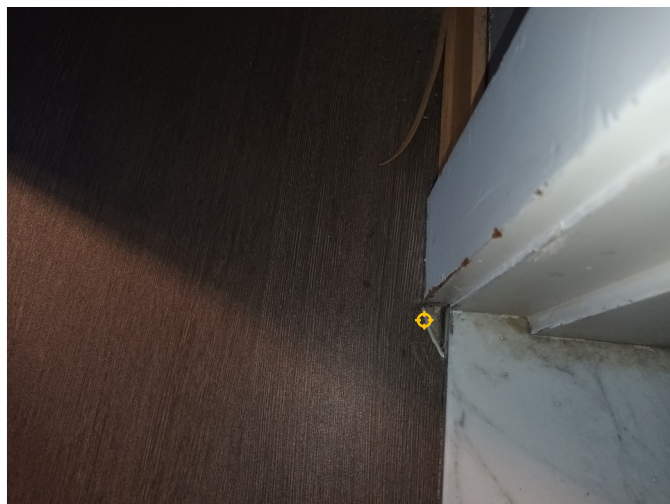
Geen asbest

#	Type	Referentie	Resultaat
10.1	Puntmonster	Staal 2	Geen asbest

Beschrijving	Vinylvloer slaapkamers
Omgeving	Binnen
Primaire drager	Vloer
Bindmiddel van materiaal	Kunststof of -hars
