Asbestinventarisatetest

Poelstraat 54, 3012 Leuven

Attestnummer : 20230425-000086.000

Uitgegeven op : 25.04.2023

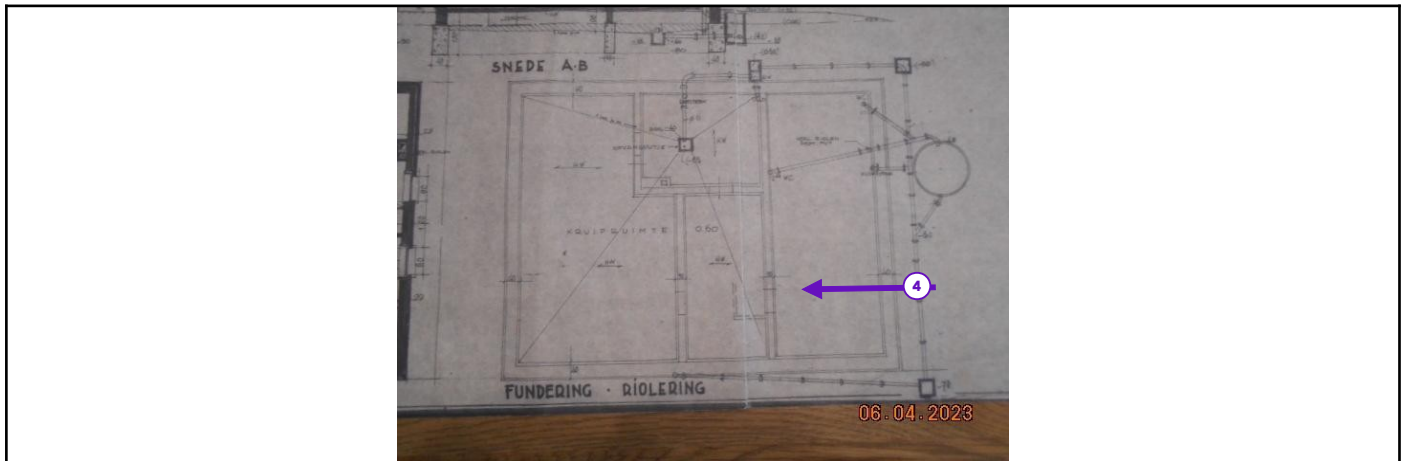
Plan 1.1: Hoofdgebouw plan -1 kruipkelder

Beschrijving	Type	Actie
4. Woning: kruipkelder	Beperking	-

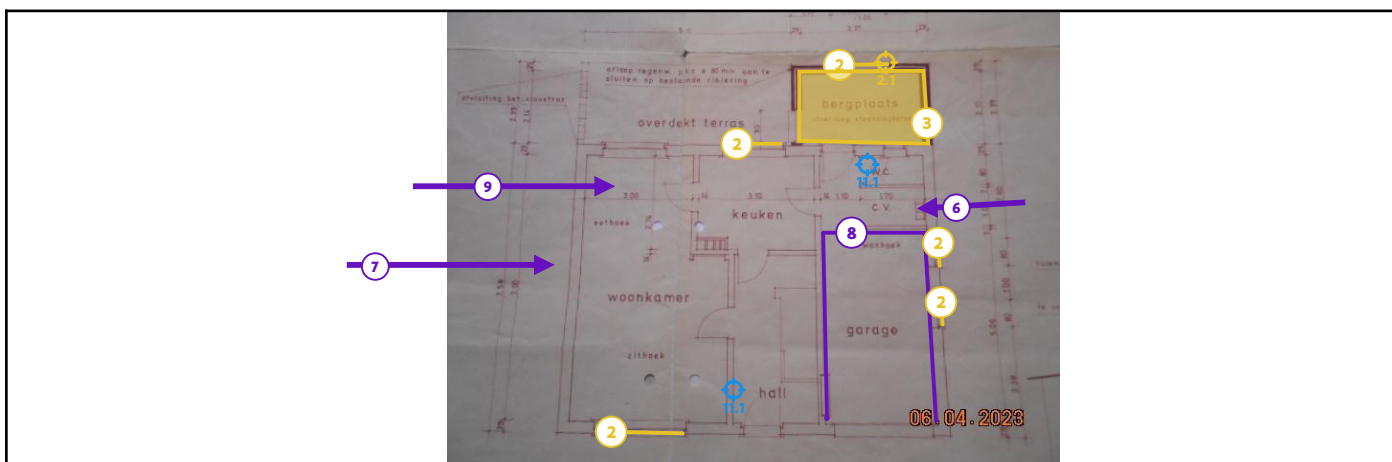
Plan 1.2: Hoofdegebouw plan gelijkvloers

Beschrijving	Type	Actie
2. Woning: asbestcementen raamdorpels	Asbestmateriaal	Zorgvuldig beheren
2.1 Code: WL/1	Puntmonster	-
3. Woning: roofing plat dak	Asbestmateriaal	Zorgvuldig beheren
6. Woning: Dichtingen in CV ketel	Advies	-
7. Woning: afdichting ramen en deuren	Advies	-
8. Woning: lijm bij Faience tegels	Advies	-
9. Woning: pleisterwerk plafonds	Advies	-
11. Woning: pleisterwerk muren	Geen asbest	-
11.1 Code: WL/2	Mengmonster	-

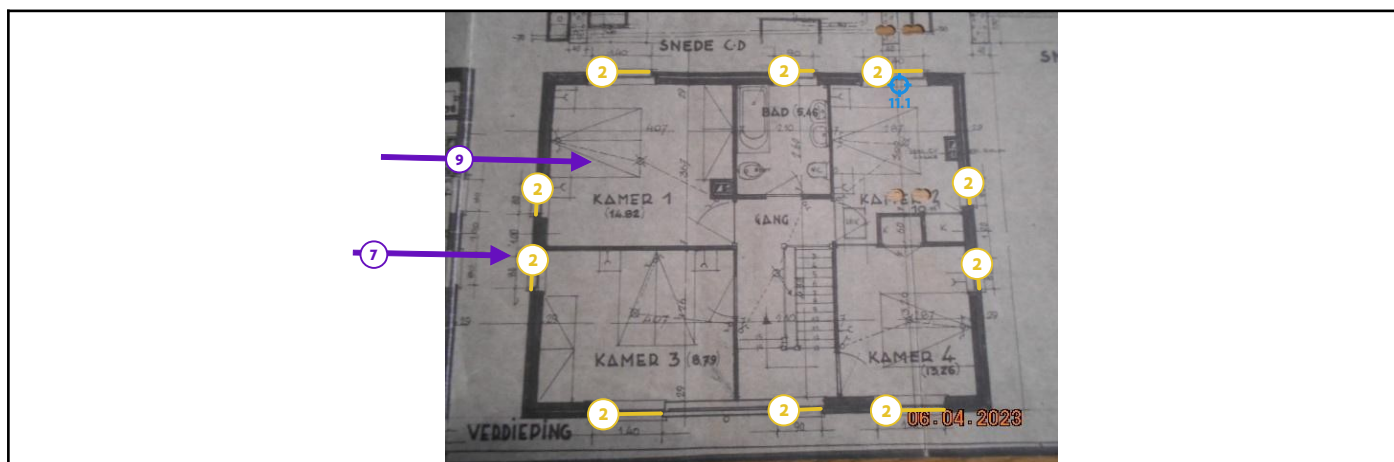
Plan 1.3: Hoofdgebouw plan +1

Beschrijving	Type	Actie
2. Woning: asbestcementen raamdorpels	Asbestmateriaal	Zorgvuldig beheren
7. Woning: afdichting ramen en deuren	Advies	-
9. Woning: pleisterwerk plafonds	Advies	-
11. Woning: pleisterwerk muren	Geen asbest	-
11.1 Code: WL/2	Mengmonster	-

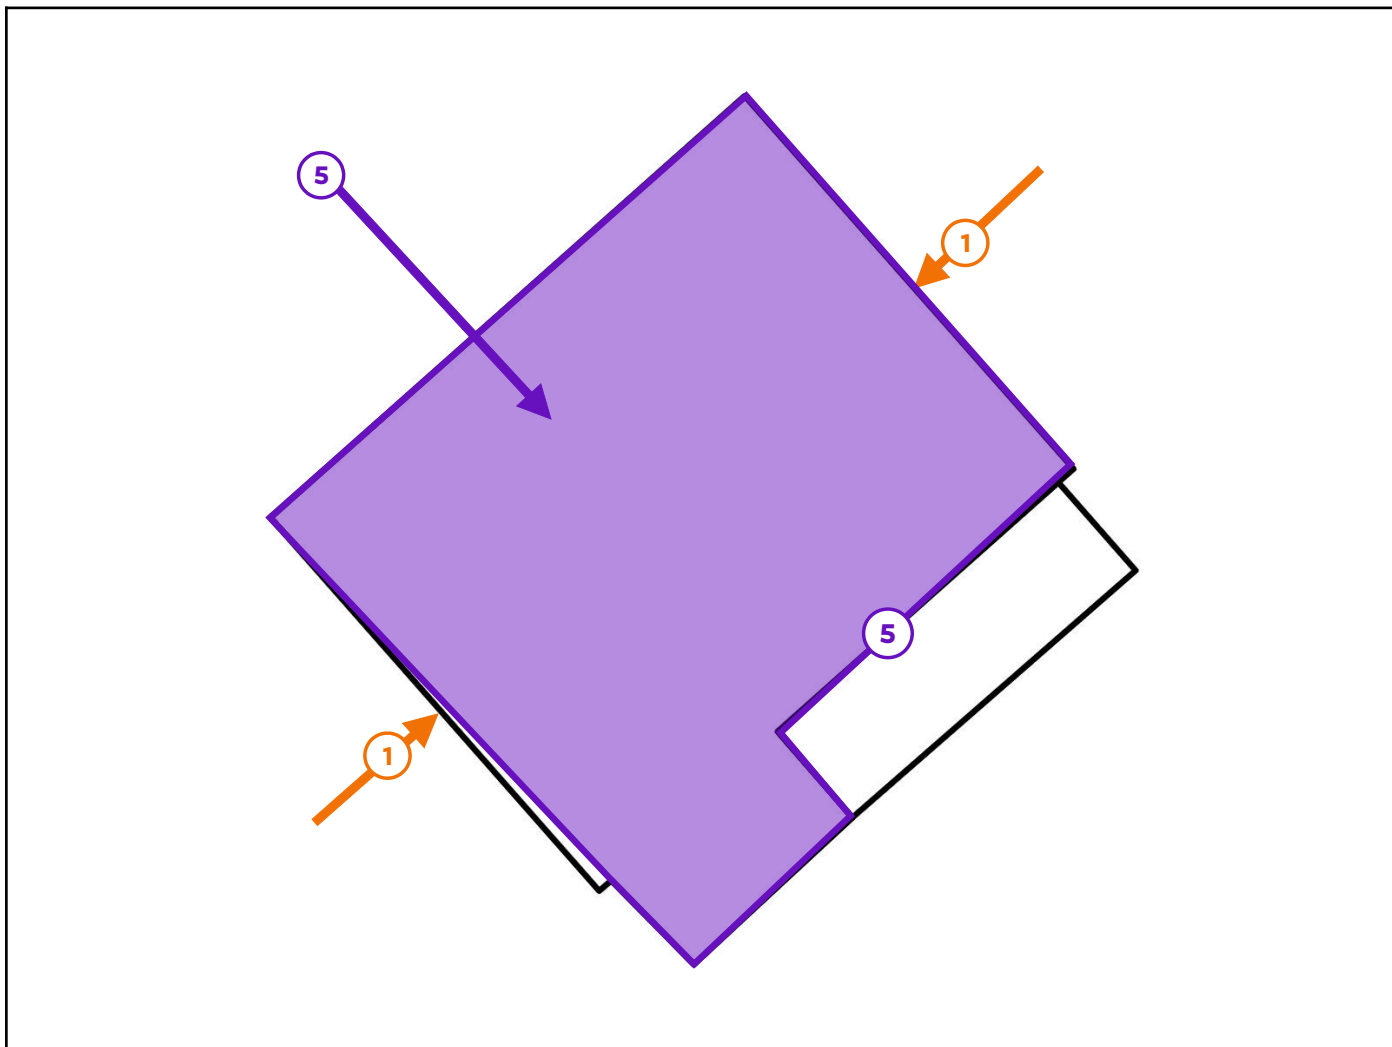
Plan 1.4: Hoofdgebouw plan zolder

Beschrijving	Type	Actie
1. Woning: asbestcementen buizen op zolder	Asbestmateriaal	Verwijderen
5. Woning: dak en onderdak	Advies	-

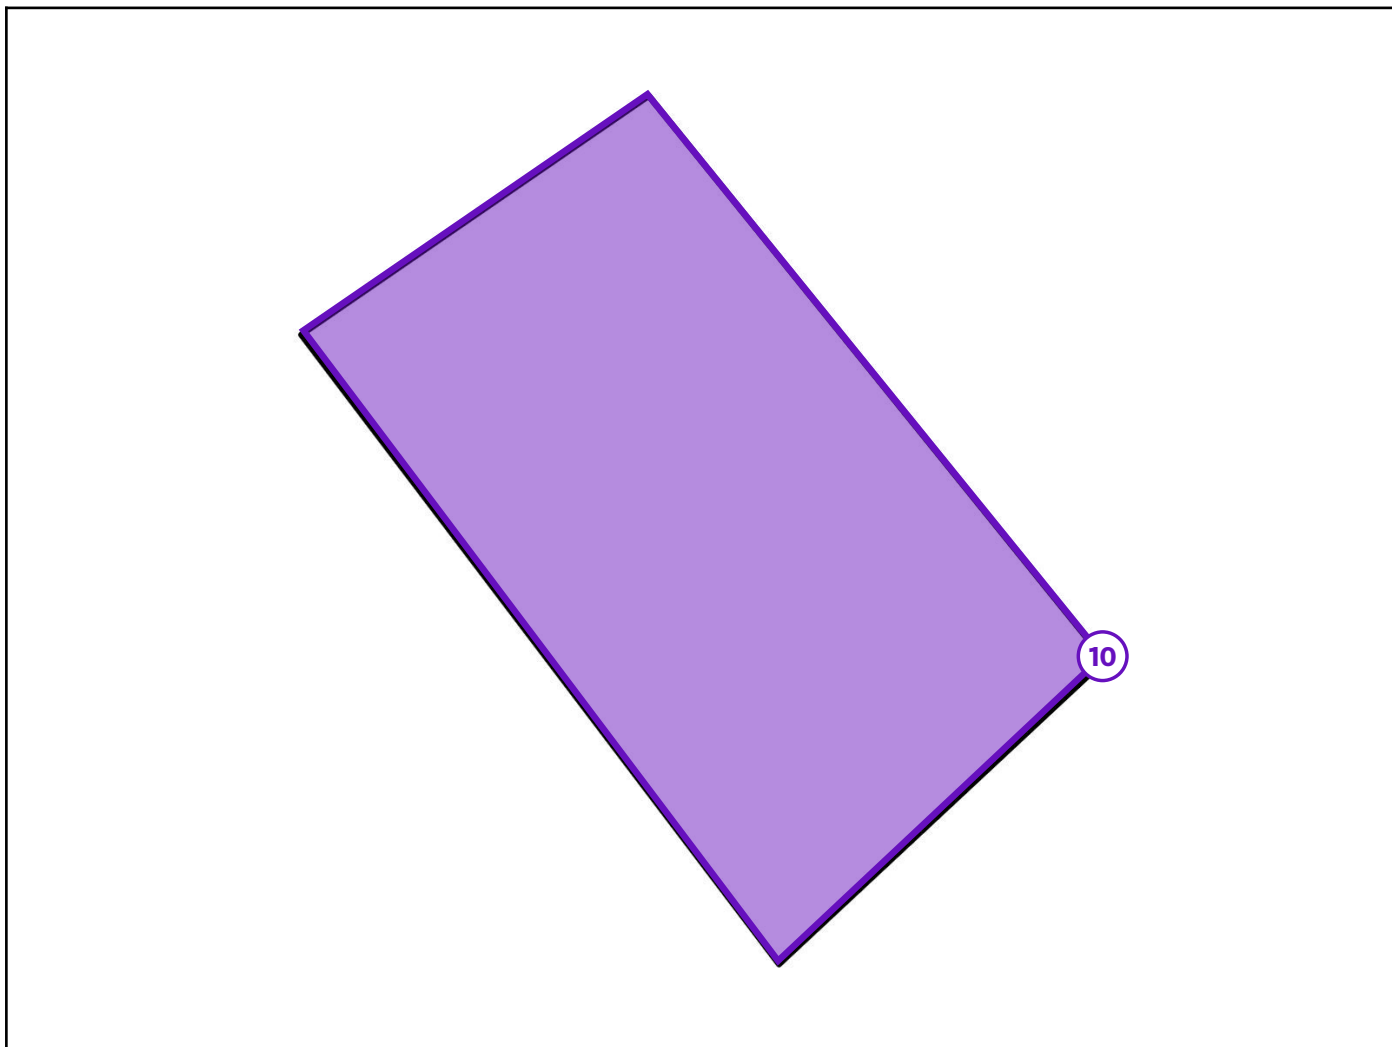
Plan 2.1: Tuinhuis plan

Beschrijving	Type	Actie
10. Tuinhuis: dak en onderdak	Advies	-

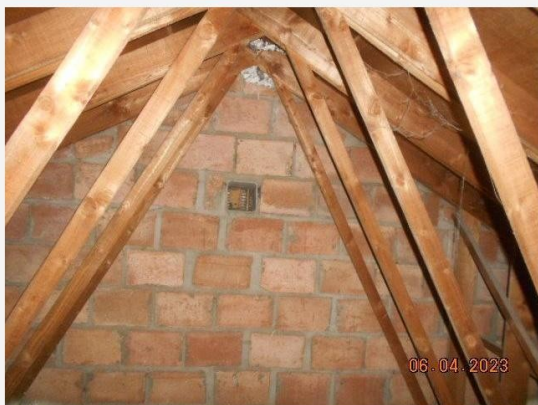
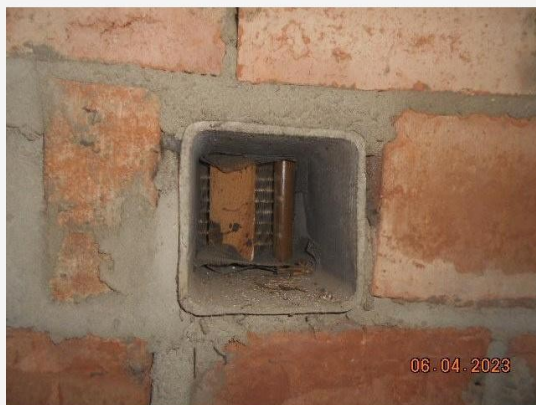
Eindbeoordeling materiaalrisico	Verhoogd materiaalrisico en/of verhoogde kans op vezelvrijgave
---------------------------------	--

Gebondenheid	Categorie 1: hechtgebonden in oorsprong
Asbestsoort (vezeltype)	Crocidoliet aanwezig
Asbestconcentratie	Laag (< 50%)
Afschermingsgraad van het gehele materiaal	Geheel of deels (ook) vrij aan de binnenlucht
Toestand van het materiaal	Licht beschadigd, licht verweerd. Intact materiaal type Pical – asbestboard of categorie III 'gebondenheid'

Beschrijving	Woning: asbestcementen buizen op zolder
Omgeving	Grenst aan binnen- en buitenlucht
Primaire drager	Binnenwand
Asbestmateriaal	Buis, koker, leiding, pijp, doorvoer
Bindmiddel van asbestmateriaal	Cement
Gebondenheid op basis van bindmiddel	Hecht
Hoeveelheid (lengte - omtrek - dikte - aantal)	<ul style="list-style-type: none">0,30 m - 60,00 cm - 1,00 cm - 2 stuks

Totaal volume	0,004 m ³
Eenvoudig bereikbaar	Ja
Bevestigingswijze	<ul style="list-style-type: none">• Geklemd• Verlijmd, ingegoten, versmeerd
Identificatiemethode	Vaststelling zonder monstername
Destructieve handeling voor identificatie	Nee
Opmerking	Verluchtingsbuizen op zolder in beide zijgevels.

Verwijderen

- Zorg voor een veilig beheer. Vermijd het beschadigen van het asbestmateriaal. Controleer de toestand jaarlijks op wijzigingen.

- Eenvoudige handelingen: mag via doe-het-zelf of door werknemer(s) met opleidingsattest eenvoudige handelingen
Volgens de richtlijnen in de Codex Welzijn op het Werk, Boek VI titel 3 asbest, mogen hechtgebonden asbesttoepassingen die niet beschadigd zijn of waarbij er geen vrije vezels zichtbaar zijn en waarbij verwijdering geen aanleiding geeft tot een wijziging van de toestand verwijderd worden via de methode van eenvoudige handelingen.

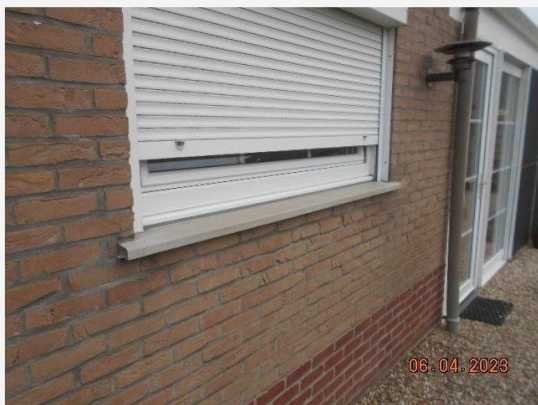
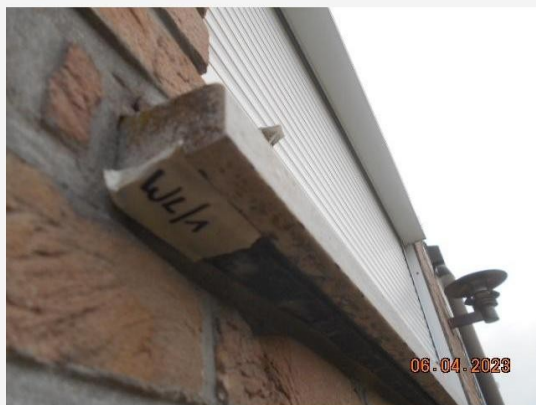
Eindbeoordeling materiaalrisico	Laag materiaalrisico en/of verlaagde kans op vezelvrijgave
---------------------------------	--

#	Type	Referentie	Resultaat
2.1	Puntmonster	WL/1	Chrysotiel

Beschrijving	Woning: asbestcementen raamdorpels
Omgeving	Buiten
Primaire drager	Wandopening verticaal (raam, deur, ...)
Asbestmateriaal	Plaat, paneel, tablet - Type Massal

Bindmiddel van asbestmateriaal	Cement
Gebondenheid op basis van bindmiddel	Hecht
Hoeveelheid (oppervlakte - dikte - aantal)	• 5,50 m ² - 3,00 cm - 1 stuk
Totaal volume	0,165 m ³
Eenvoudig bereikbaar	Ja
Bevestigingswijze	• Verlijmd, ingegoten, versmeerd
Identificatiemethode	Vaststelling met monstername
Destructieve handeling voor identificatie	Nee
Opmerking	Aan de ramen bevinden zich asbestcementen raamdorpels.

Zorgvuldig beheren

- Zorg voor een veilig beheer. Vermijd het beschadigen van het asbestmateriaal. Controleer de toestand jaarlijks op wijzigingen.

- Eenvoudige handelingen: mag via doe-het-zelf of door werknemer(s) met opleidingsattest eenvoudige handelingen
Volgens de richtlijnen in de Codex Welzijn op het Werk, boek VI titel 3 asbest, mag hechtgebonden asbest die beschadigd is of waarbij er vrije vezels zichtbaar zijn en die verwerkt is in een buitentoepassing via de methode van eenvoudige handelingen verwijderd worden, indien er geen derden aanwezig zijn en voor zover de verwijdering geen aanleiding geeft tot een wijziging van de toestand.

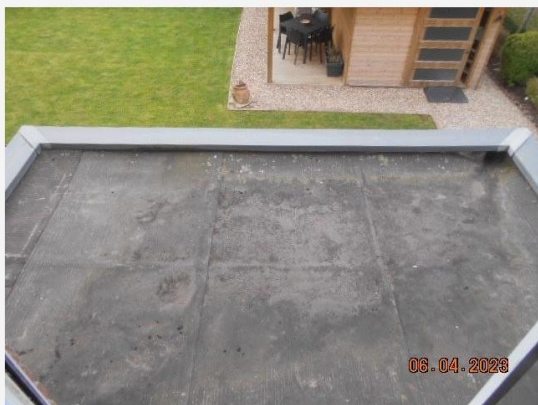
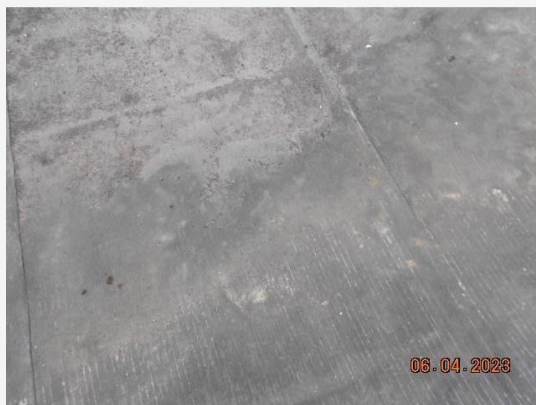
Eindbeoordeling materiaalrisico	Laag materiaalrisico en/of verlaagde kans op vezelvrijgave
---------------------------------	--

Gebondenheid	Categorie 1: hechtgebonden in oorsprong
Asbestsoort (vezeltype)	Crocidoliet aanwezig
Asbestconcentratie	Laag (< 50%)
Afschermingsgraad van het gehele materiaal	Geheel of deels vrij aan de buitenlucht
Toestand van het materiaal	Licht beschadigd, licht verweerd. Intact materiaal type Pical – asbestboard of categorie III 'gebondenheid'

Beschrijving	Woning: roofing plat dak
Omgeving	Buiten
Primaire drager	Plat dak
Asbestmateriaal	Dak- en gevelbekleding - Roofing
Bindmiddel van asbestmateriaal	Bitumen (roofing, teer, asfalt)
Gebondenheid op basis van bindmiddel	Hecht
Hoeveelheid (oppervlakte - aantal)	• 8,00 m ² - 1 stuk
Totale oppervlakte	8,00 m ²

Eenvoudig bereikbaar	Ja
Bevestigingswijze	<ul style="list-style-type: none">• Verlijmd, ingegoten, versmeerd
Identificatiemethode	Vaststelling zonder monstername Motivatie: Groot risico op structurele gevolgschade (lekschade, werking installatie,...)
Destructieve handeling voor identificatie	Nee
Opmerking	Staalname niet mogelijk omwille van risico op lekkages.

Zorgvuldig beheren

- Zorg voor een veilig beheer. Vermijd het beschadigen van het asbestmateriaal. Controleer de toestand jaarlijks op wijzigingen.

- Eenvoudige handelingen: mag via doe-het-zelf of door werknemer(s) met opleidingsattest eenvoudige handelingen
Volgens de richtlijnen in de Codex Welzijn op het Werk, boek VI titel 3 asbest, mag hechtgebonden asbest die beschadigd is of waarbij er vrije vezels zichtbaar zijn en die verwerkt is in een buitentoepassing via de methode van eenvoudige handelingen verwijderd worden, indien er geen derden aanwezig zijn en voor zover de verwijdering geen aanleiding geeft tot een wijziging van de toestand.

Gezien het risico op vrijstelling van asbestvezels bij de verwijderingswerken, adviseren wij de werken te laten uitvoeren door een aannemer/medewerker die hiertoe de nodig opleiding heeft gevolgd, en niet via doe-het-zelf.

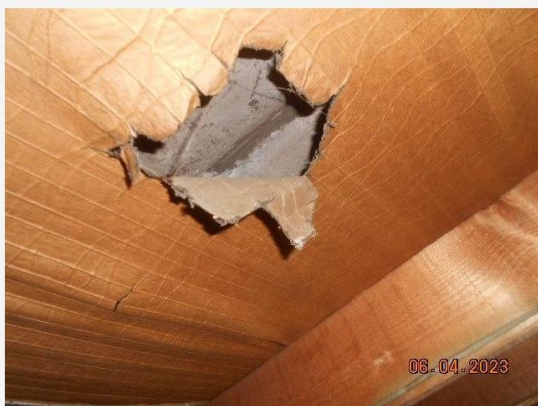
Dak met dakpannen en onderdak is in papier.

Identificatiemethode	Vaststelling & expertise (niet-asbestverdacht)
Primaire drager	Schuin dak
(Asbest)materiaal	geen asbestverdachte onderdakplaten aanwezig

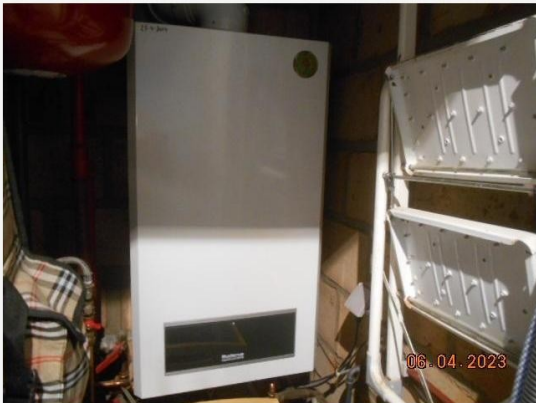
CV-installatie Buderus van het bouwjaar 2009. Omwille van het recente bouwjaar, mag deze CV-installatie als asbestvrij beschouwd worden.

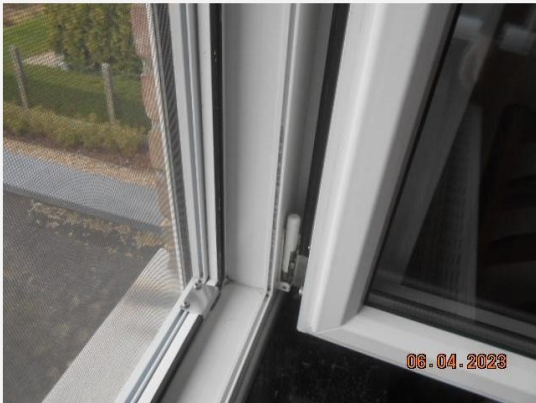
Siliconen en rubberen afdichting aan ramen en deuren.

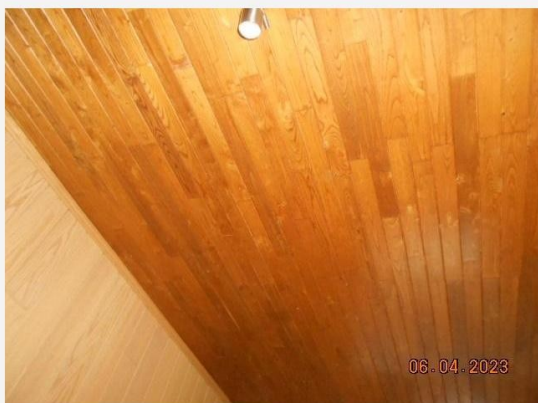
Alle plafonds zijn afgewerkt met Gyproc en houten planketjes.

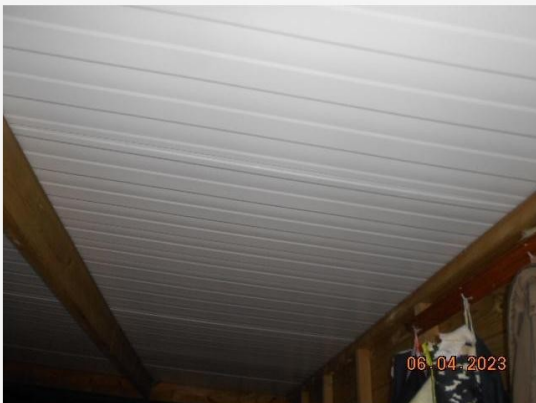
Op het dak liggen platen van het type Ecopaneel (geïsoleerde metalen platen).

Geen onderdak aanwezig.

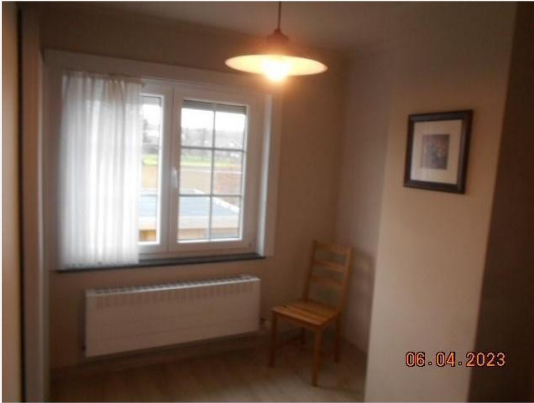
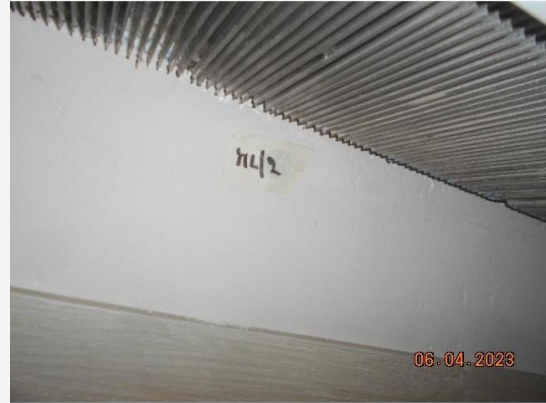
Geen asbest

#	Type	Referentie	Resultaat
11.1	Mengmonster	WL/2	Geen asbest

Beschrijving	Woning: pleisterwerk muren
Omgeving	Binnen
Primaire drager	Binnenwand
