# Asbestinventarisatetest

Boterstraat 16, 3321 Hoegaarden

Attestnummer : 20230419-000433.000

Uitgegeven op : 19.04.2023

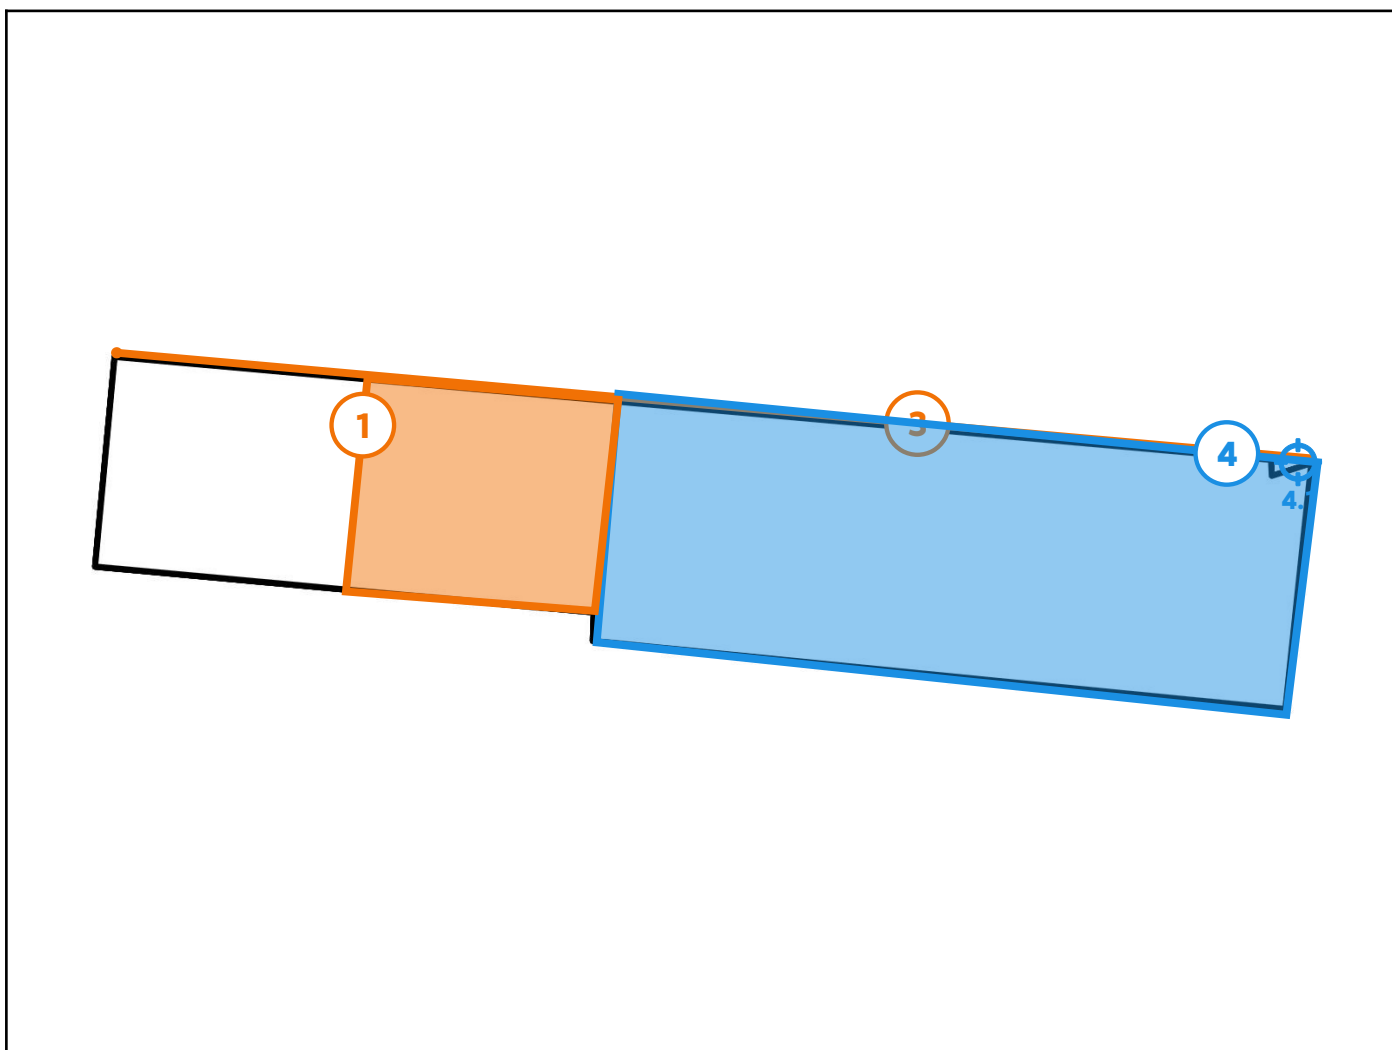
## Plan 1.5: Hoofdgebouw buitenschil

Beschrijving	Type	Actie
1. Leien achterste dak	Asbestmateriaal	<a href="#">Verwijderen</a>
3. Leien zijgevel	Asbestmateriaal	<a href="#">Verwijderen</a>
4. Roofing plat dak	Geen asbest	-
4.1 Code: 7675054	Puntmonster	-

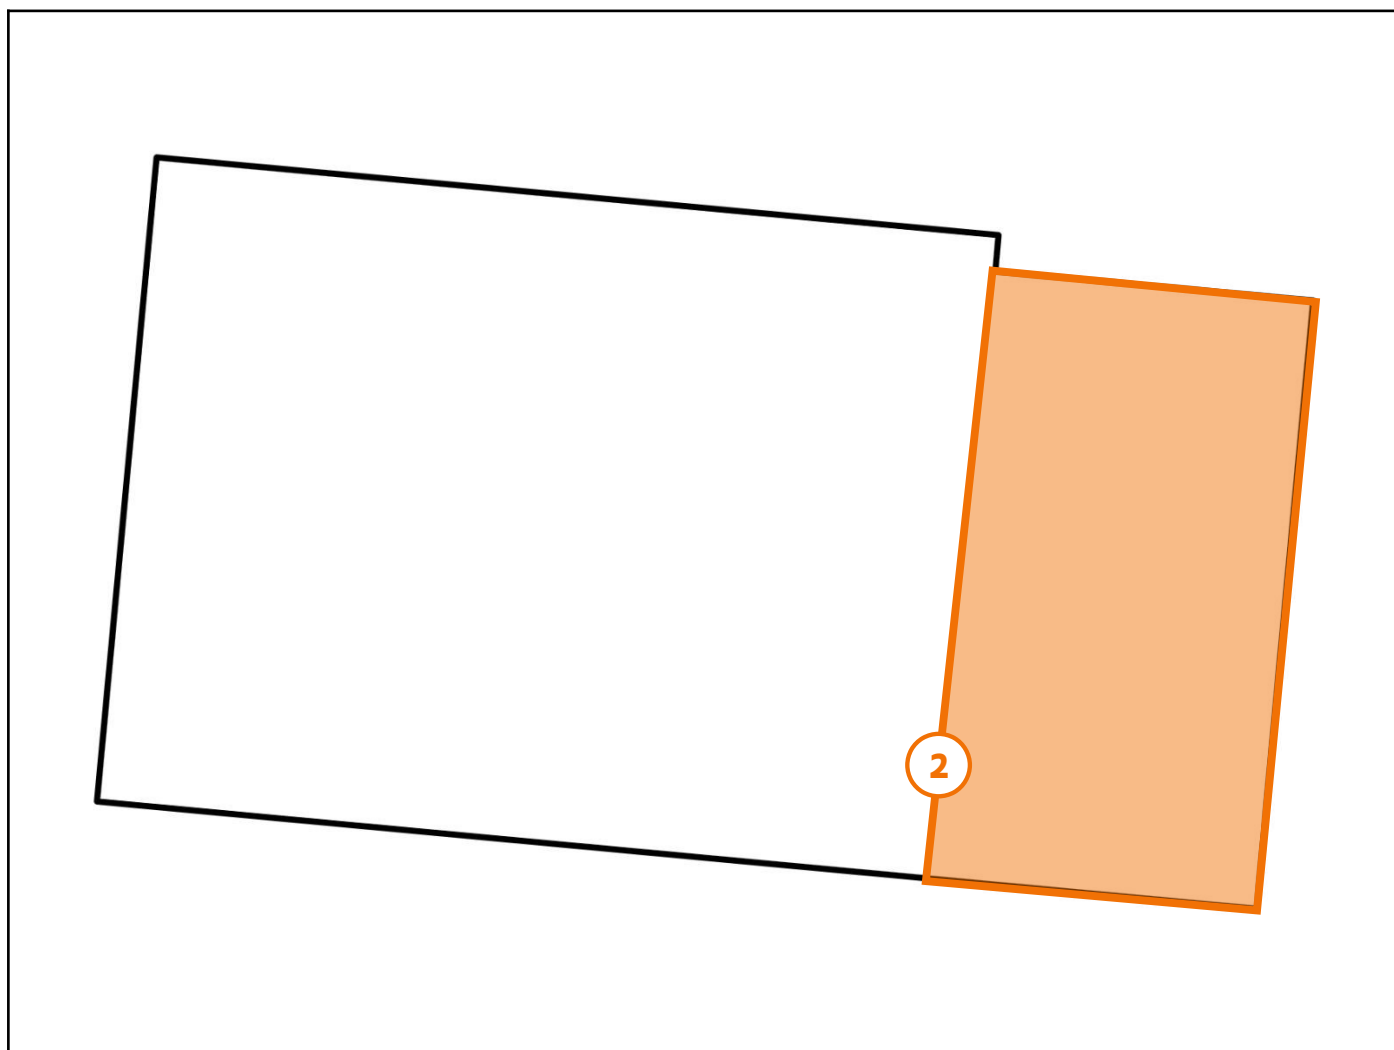
## Plan 2.1: Tuinhuis

Beschrijving	Type	Actie
2. Golfplaten tuinhuis	Asbestmateriaal	<a href="#">Verwijderen</a>

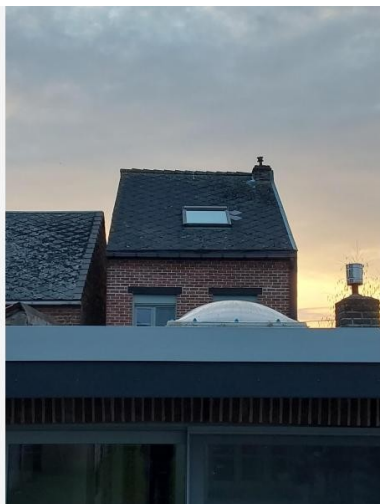
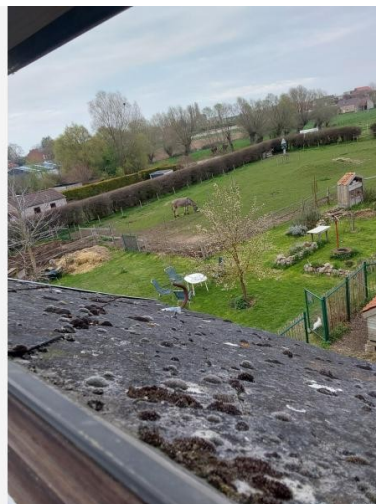
Eindbeoordeling materiaalisico	Laag materiaalisico en/of verlaagde kans op vezelvrijgave
--------------------------------	-----------------------------------------------------------

Gebondenheid	Categorie 1: hechtgebonden in oorsprong
Asbestsoort (vezeltype)	Crocidoliet aanwezig
Asbestconcentratie	Laag (< 50%)
Afschermingsgraad van het gehele materiaal	Geheel of deels vrij aan de buitenlucht
Toestand van het materiaal	Licht beschadigd, licht verweerd. Intact materiaal type Pical – asbestboard of categorie III 'gebondenheid'

Beschrijving	Leien achterste dak
Omgeving	Buiten
Primaire drager	Schuin dak
Asbestmateriaal	Dak- en gevelbekleding - Lei, shingle
Bindmiddel van asbestmateriaal	Cement
Gebondenheid op basis van bindmiddel	Hecht
Hoeveelheid (oppervlakte - aantal)	• 25,00 m <sup>2</sup> - 1 stuk
Totale oppervlakte	25,00 m <sup>2</sup>

Eenvoudig bereikbaar	Ja
Bevestigingswijze	<ul style="list-style-type: none"><li>• Genageld, geniet</li></ul>
Identificatiemethode	Vaststelling zonder monstername
Destructieve handeling voor identificatie	Nee

Het asbestmateriaal valt onder de mijlpaal van 2034.

Verwijderen

- Zorg voor een veilig beheer. Vermijd het beschadigen van het asbestmateriaal. Controleer de toestand jaarlijks op wijzigingen.
- Hemelwater dat afspoelt van asbestcement daken of gevels kan asbestdeeltjes bevatten. Gebruik het enkel voor gesloten circuits (bv. spoelen toiletten). Reinig na het vervangen van het dak of de gevel de dakgoten en regenwaterput of -ton om asbesthoudend sediment of slib te verwijderen

- Eenvoudige handelingen: mag via doe-het-zelf of door werknemer(s) met opleidingsattest eenvoudige handelingen  
Hechtgebonden buitentoepassing mag je zelf verwijderen of via aannemer met EH opleiding, leien dienen in 1 geheel verwijderd te worden zonder breken. Hierbij dienen de nodige voorzorgsmaatregelen genomen te worden (FFP3 masker, handschoenen en tyvek). Meer info over de verwijdering en eventuele steunmaatregelen zijn op de site van Ovam te vinden.

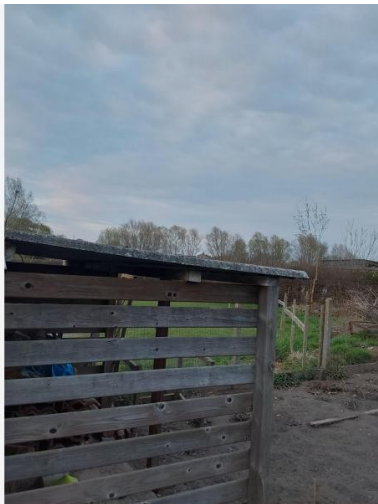
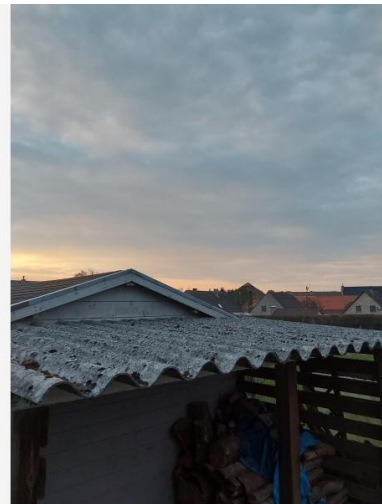
Eindbeoordeling materiaalrisico	Laag materiaalrisico en/of verlaagde kans op vezelvrijgave
---------------------------------	------------------------------------------------------------

Gebondenheid	Categorie 1: hechtgebonden in oorsprong
Asbestsoort (vezeltype)	Crocidoliet aanwezig
Asbestconcentratie	Laag (< 50%)
Afschermingsgraad van het gehele materiaal	Geheel of deels vrij aan de buitenlucht
Toestand van het materiaal	Onbeschadigd, niet verweerd

Beschrijving	Golfplaten tuinhuis
Omgeving	Buiten
Primaire drager	Schuin dak
Asbestmateriaal	Dak- en gevelbekleding - Golfplaat
Bindmiddel van asbestmateriaal	Cement
Gebondenheid op basis van bindmiddel	Hecht
Hoeveelheid (oppervlakte - aantal)	• 7,00 m <sup>2</sup> - 1 stuk
Totale oppervlakte	7,00 m <sup>2</sup>
Eenvoudig bereikbaar	Ja

Het asbestmateriaal valt onder de mijlpaal van 2034.

Verwijderen

- Zorg voor een veilig beheer. Vermijd het beschadigen van het asbestmateriaal. Controleer de toestand jaarlijks op wijzigingen.
- Hemelwater dat afspoelt van asbestcement daken of gevels kan asbestdeeltjes bevatten. Gebruik het enkel voor gesloten circuits (bv. spoelen toiletten). Reinig na het vervangen van het dak of de gevel de dakgoten en regenwaterput of -ton om asbesthoudend sediment of slib te verwijderen

- Eenvoudige handelingen: mag via doe-het-zelf of door werknemer(s) met opleidingsattest eenvoudige handelingen  
Hechtgebonden buitentoepassing mag je zelf verwijderen of via aannemer met EH opleiding, golfplaten dienen in 1 geheel verwijderd te worden zonder breken. Hierbij dienen de nodige voorzorgsmaatregelen genomen te worden (FFP3 masker, handschoenen en tyvek). Meer info over de verwijdering en eventuele steunmaatregelen zijn op de site van Ovam te vinden.

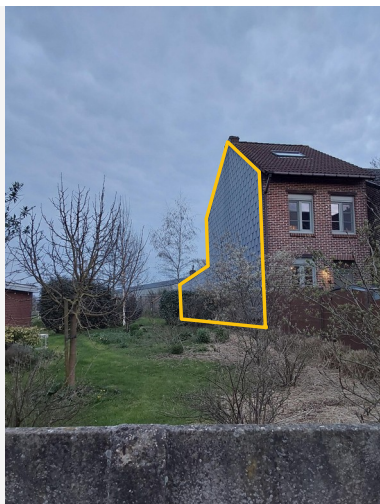
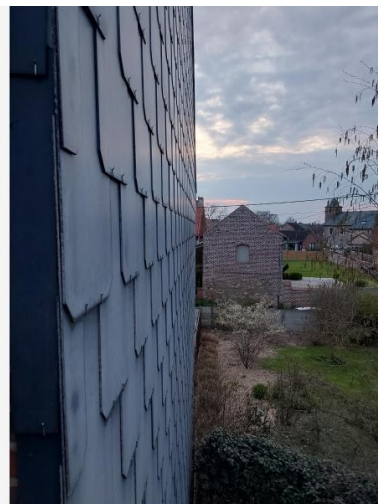
Eindbeoordeling materiaalrisico	Laag materiaalrisico en/of verlaagde kans op vezelvrijgave
---------------------------------	------------------------------------------------------------

Gebondenheid	Categorie 1: hechtgebonden in oorsprong
Asbestsoort (vezeltype)	Crocidoliet aanwezig
Asbestconcentratie	Laag (< 50%)
Afschermingsgraad van het gehele materiaal	Geheel of deels vrij aan de buitenlucht
Toestand van het materiaal	Onbeschadigd, niet verweerd

Beschrijving	Leien zijgevel
Omgeving	Buiten
Primaire drager	Wand buitenschil
Asbestmateriaal	Dak- en gevelbekleding - Lei, shingle
Bindmiddel van asbestmateriaal	Cement
Gebondenheid op basis van bindmiddel	Hecht
Hoeveelheid (oppervlakte - aantal)	• 95,00 m <sup>2</sup> - 1 stuk
Totale oppervlakte	95,00 m <sup>2</sup>
Eenvoudig bereikbaar	Ja

Het asbestmateriaal valt onder de mijlpaal van 2034.

Verwijderen

- Zorg voor een veilig beheer. Vermijd het beschadigen van het asbestmateriaal. Controleer de toestand jaarlijks op wijzigingen.
- Hemelwater dat afspoelt van asbestcement daken of gevels kan asbestdeeltjes bevatten. Gebruik het enkel voor gesloten circuits (bv. spoelen toiletten). Reinig na het vervangen van het dak of de gevel de dakgoten en regenwaterput of -ton om asbesthoudend sediment of slib te verwijderen

- Eenvoudige handelingen: mag via doe-het-zelf of door werknemer(s) met opleidingsattest eenvoudige handelingen  
Hechtgebonden buitentoepassing mag je zelf verwijderen of via aannemer met EH opleiding, leien dienen in 1 geheel verwijderd te worden zonder breken. Hierbij dienen de nodige voorzorgsmaatregelen genomen te worden (FFP3 masker, handschoenen en tyvek). Meer info over de verwijdering en eventuele steunmaatregelen zijn op de site van Ovam te vinden.

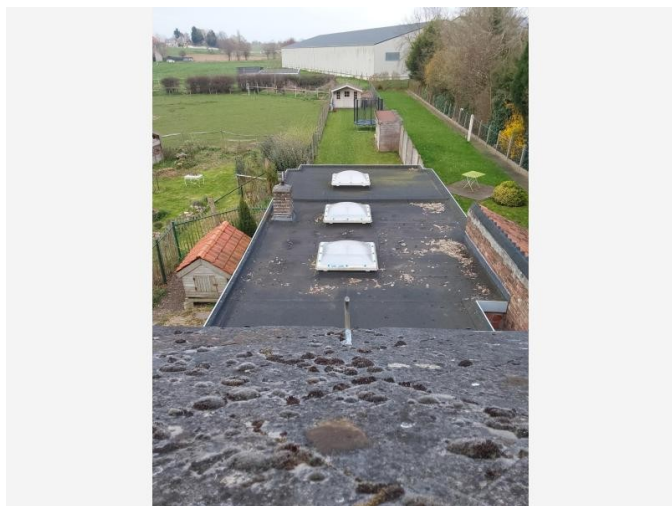
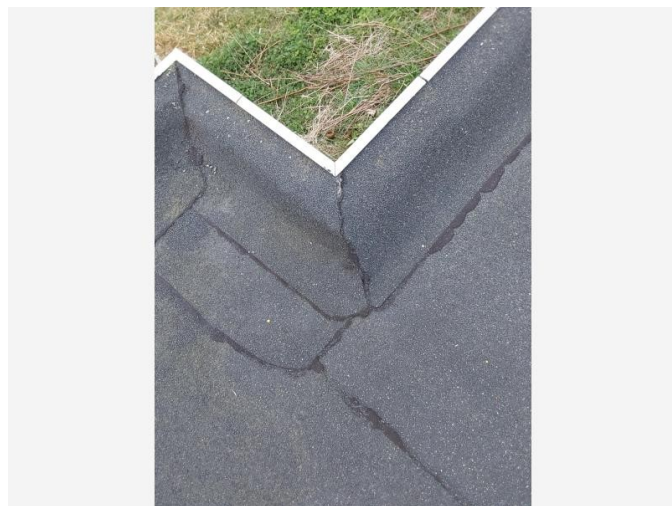
## Fiche 4: Roofing plat dak

Geen asbest

#	Type	Referentie	Resultaat
4.1	Puntmonster	7675054	Geen asbest

Beschrijving	Roofing plat dak
Omgeving	Buiten
Primaire drager	Plat dak

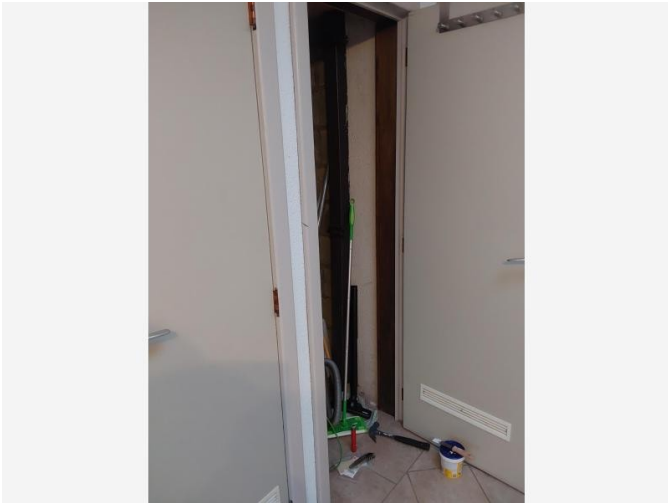
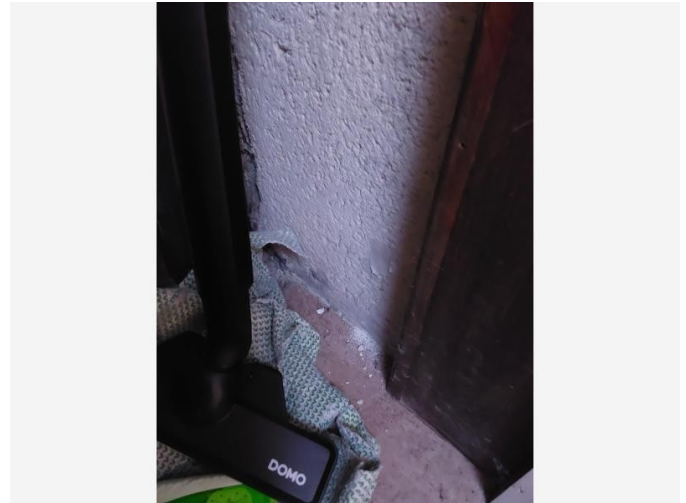
Geen asbest

#	Type	Referentie	Resultaat
5.1	Mengmonster	7675052	Geen asbest

Beschrijving	Bekalking muren
Omgeving	Binnen
Primaire drager	Binnenwand
Bindmiddel van materiaal	Gips - kalk
