Asbestinventarisatetest

Veldbornstraat 64, 3300 Tienen

Attestnummer : 20230419-000275.000

Uitgegeven op : 19.04.2023

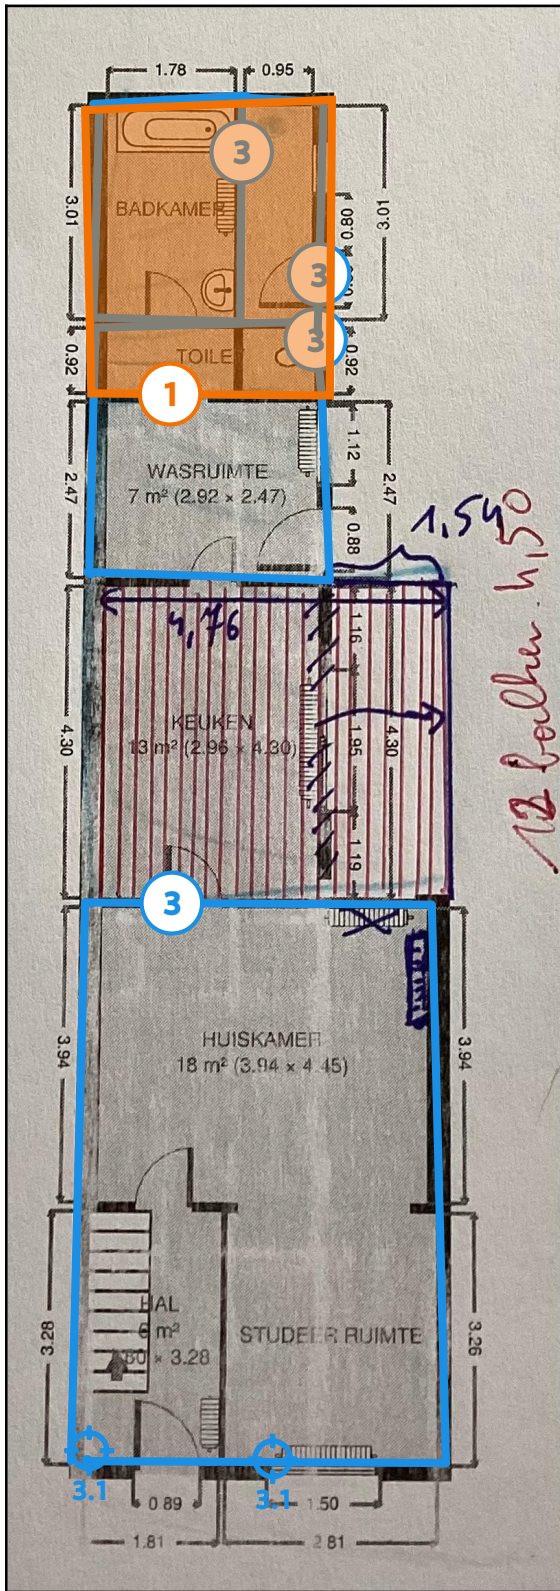
Plan 1.2: gelijkvloers

1. Golfplaten dak achterbouw	Asbestmateriaal	Verwijderen
3. Pleisterwerk muren	Geen asbest	-
3.1 Code: 23070/01	Mengmonster	-

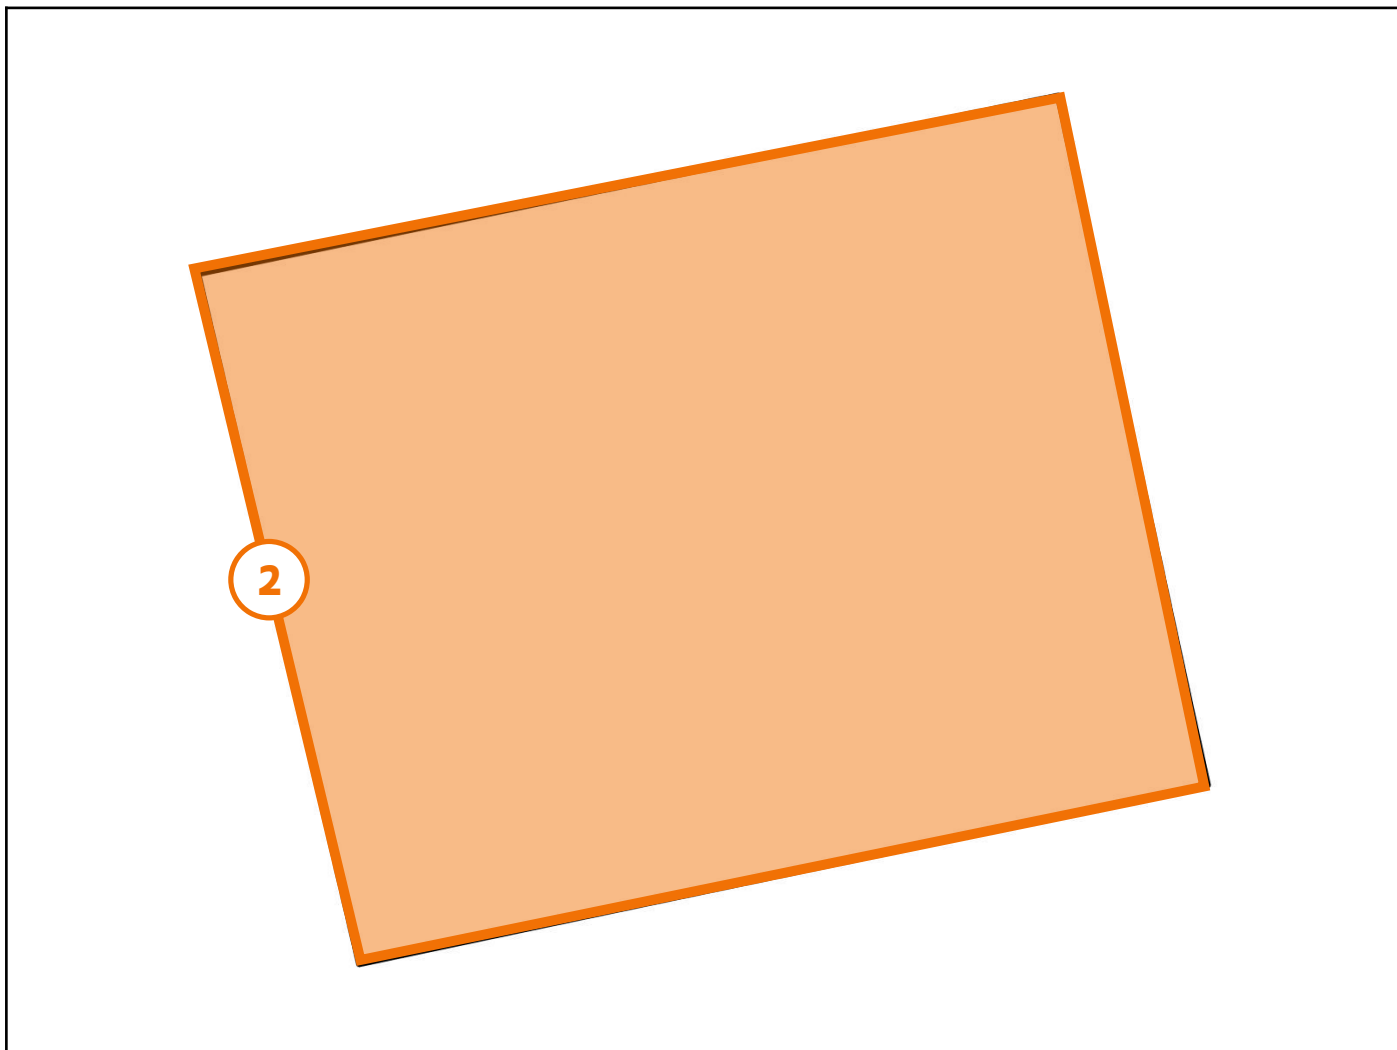
Plan 2.1: Garage

Beschrijving	Type	Actie
2. Golfplaten dak garage	Asbestmateriaal	Verwijderen

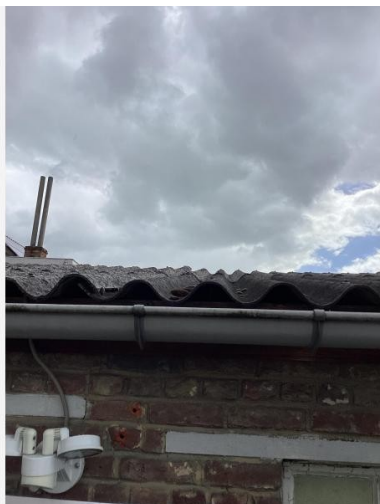
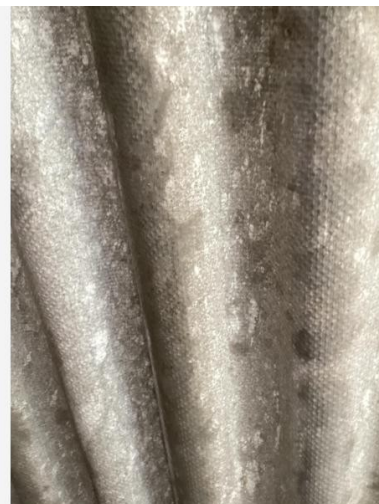
Het asbestmateriaal valt onder de mijlpaal van 2034.

Verwijderen

Eindbeoordeling materiaalrisico	Laag materiaalrisico en/of verlaagde kans op vezelvrijgave
---------------------------------	--

Gebondenheid	Categorie 1: hechtgebonden in oorsprong
Asbestsoort (vezeltype)	Alleen chrysotiel
Asbestconcentratie	Laag (< 50%)
Afschermingsgraad van het gehele materiaal	Geheel of deels vrij aan de buitenlucht
Toestand van het materiaal	Licht beschadigd, licht verweerd. Intact materiaal type Pical – asbestboard of categorie III 'gebondenheid'

Beschrijving	Golfplaten dak achterbouw
Omgeving	Grenst aan binnen- en buitenlucht
Primaire drager	Schuin dak
Asbestmateriaal	Dak- en gevelbekleding - Golfplaat
Bindmiddel van asbestmateriaal	Cement
Gebondenheid op basis van bindmiddel	Hecht
Hoeveelheid (oppervlakte - aantal)	• 10,00 m ² - 1 stuk
Totale oppervlakte	10,00 m ²
Eenvoudig bereikbaar	Ja
Bevestigingswijze	• Geschroefd

- Zorg voor een veilig beheer. Vermijd het beschadigen van het asbestmateriaal. Controleer de toestand jaarlijks op wijzigingen.
- Hemelwater dat afspoelt van asbestcement daken of gevels kan asbestdeeltjes bevatten. Gebruik het enkel voor gesloten circuits (bv. spoelen toiletten). Reinig na het vervangen van het dak of de gevel de dakgoten en regenwaterput of -ton om asbesthoudend sediment of slib te verwijderen

- Eenvoudige handelingen: mag via doe-het-zelf of door werknemer(s) met opleidingsattest eenvoudige handelingen
De platen kunnen op een veilige manier worden verwijderd

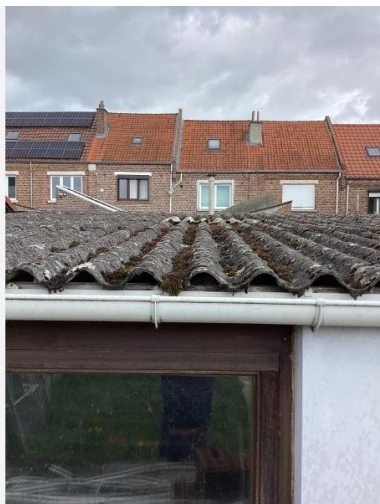
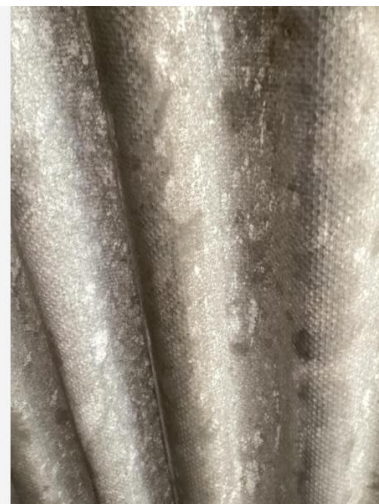
Het asbestmateriaal valt onder de mijlpaal van 2034.

Verwijderen

Eindbeoordeling materiaalrisico	Laag materiaalrisico en/of verlaagde kans op vezelvrijgave
---------------------------------	--

Gebondenheid	Categorie 1: hechtgebonden in oorsprong
Asbestsoort (vezeltype)	Alleen chrysotiel
Asbestconcentratie	Laag (< 50%)
Afschermingsgraad van het gehele materiaal	Geheel of deels vrij aan de buitenlucht
Toestand van het materiaal	Licht beschadigd, licht verweerd. Intact materiaal type Pical – asbestboard of categorie III 'gebondenheid'

Beschrijving	Golfplaten dak garage
Omgeving	Grenst aan binnen- en buitenlucht
Primaire drager	Schuin dak
Asbestmateriaal	Dak- en gevelbekleding - Golfplaat
Bindmiddel van asbestmateriaal	Cement
Gebondenheid op basis van bindmiddel	Hecht
Hoeveelheid (oppervlakte - aantal)	• 25,00 m ² - 1 stuk
Totale oppervlakte	25,00 m ²

- Zorg voor een veilig beheer. Vermijd het beschadigen van het asbestmateriaal. Controleer de toestand jaarlijks op wijzigingen.
- Zorg voor een veilig beheer en verwijder dit asbestmateriaal wanneer het bij werken eenvoudig bereikbaar wordt. Controleer de toestand jaarlijks op wijzigingen.
- Hemelwater dat afspoelt van asbestcement daken of gevels kan asbestdeeltjes bevatten. Gebruik het enkel voor gesloten circuits (bv. spoelen toiletten). Reinig na het vervangen van het dak of de gevel de dakgoten en regenwaterput of -ton om asbesthoudend sediment of slib te verwijderen

- Eenvoudige handelingen: mag via doe-het-zelf of door werknemer(s) met opleidingsattest eenvoudige handelingen
De platen kunnen op een veilige manier worden verwijderd

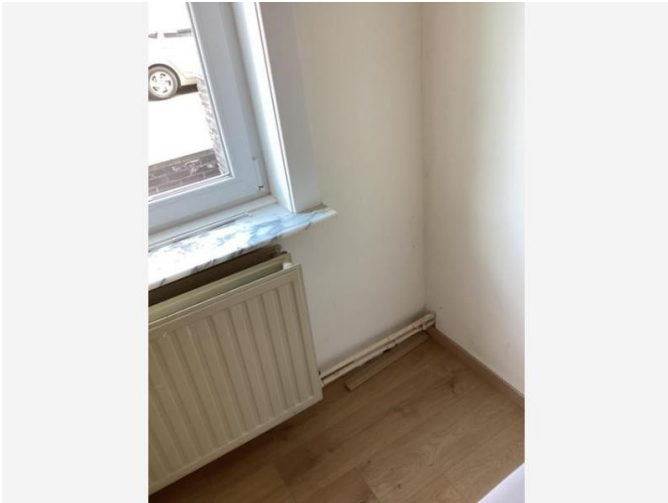
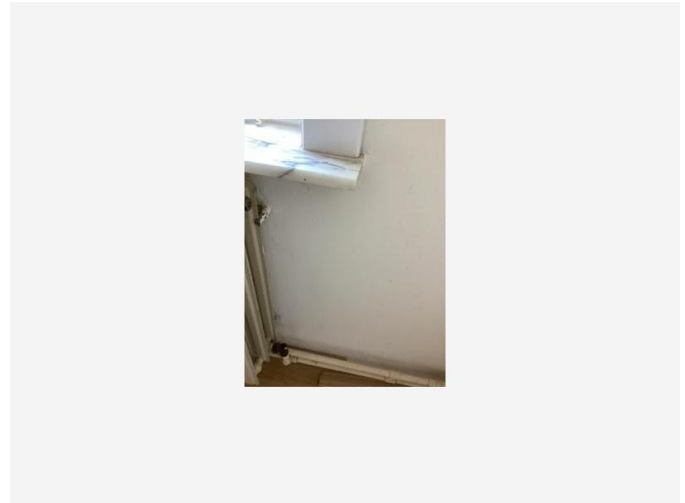
Geen asbest

#	Type	Referentie	Resultaat
3.1	Mengmonster	23070/01	Geen asbest

Beschrijving	Pleisterwerk muren
Omgeving	Binnen
Primaire drager	Binnenwand

Bindmiddel van materiaal	Gips - kalk
Gebondenheid op basis van bindmiddel	Niet-hechtgebonden
Hoeveelheid (oppervlakte - dikte - aantal)	• 200,00 m ² - 1,00 cm - 1 stuk
Totaal volume	2,00 m ³
Identificatiemethode	Vaststelling met monstername
Destructieve handeling voor identificatie	Nee
Opmerking	Plafonds zijn afgewerkt met platen
