# Asbestinventarisatetest

Waversesteenweg 26, 3360 Bierbeek

Attestnummer : 20221011-000002.000

Uitgegeven op : 11.10.2022

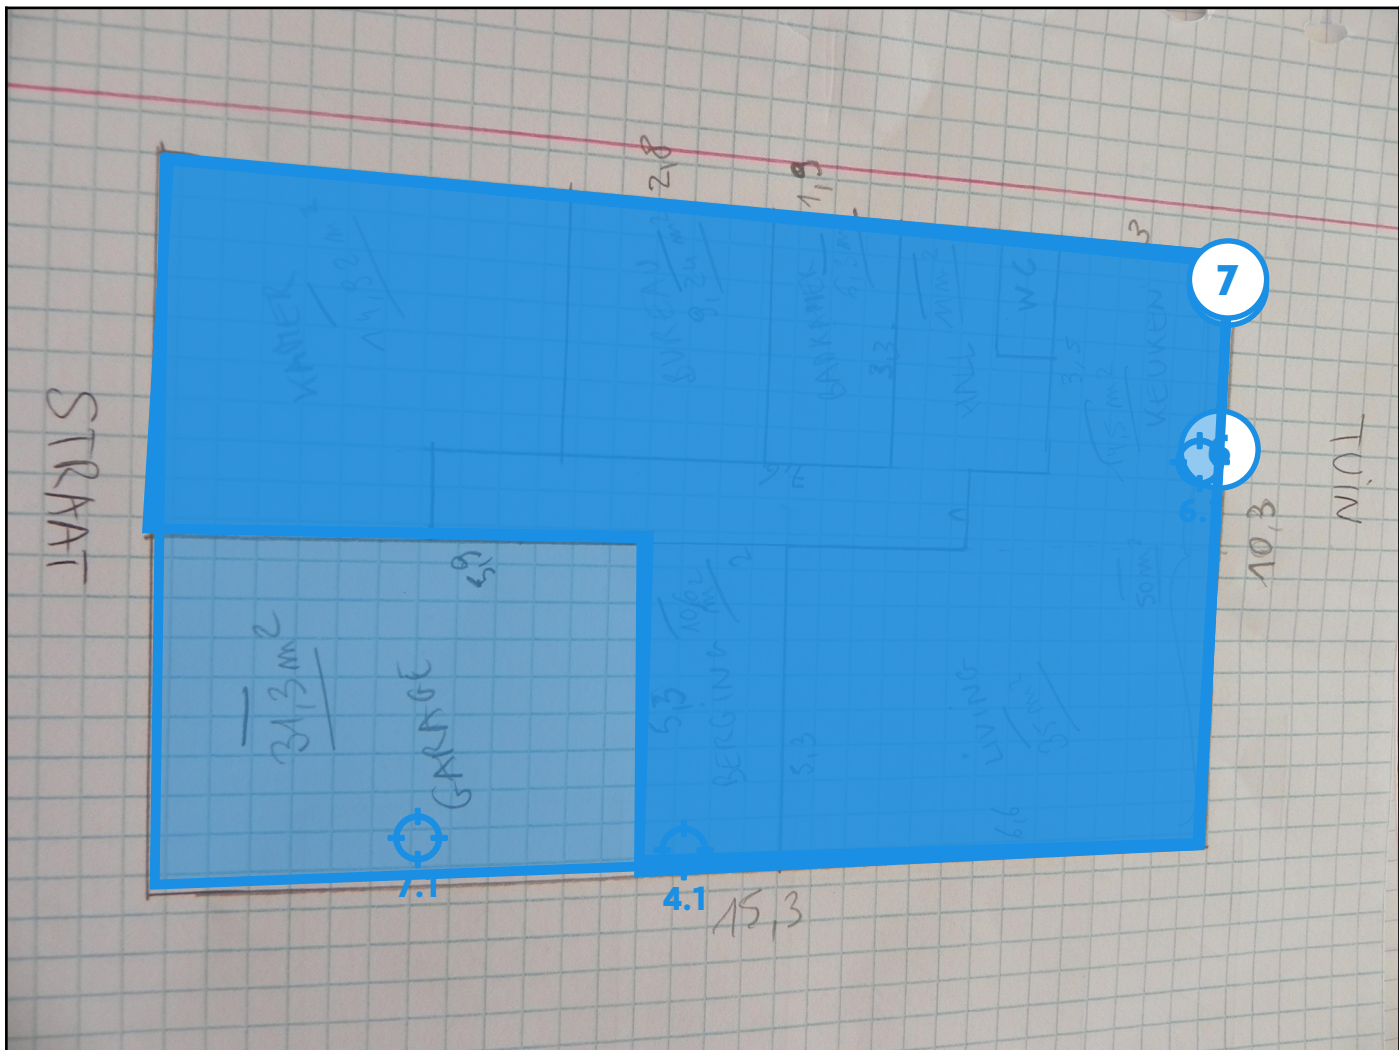
# Plan 1.1: DSCN9998

Beschrijving	Type	Actie
4. pleisterwerk aan muren	Geen asbest	-
4.1 Code: MS02	Mengmonster	-
6. pleisterwerk aan plafonds	Geen asbest	-
6.1 Code: MS03	Mengmonster	-
7. Lijm laag tegels	Geen asbest	-
7.1 Code: Ps02	Puntmonster	-

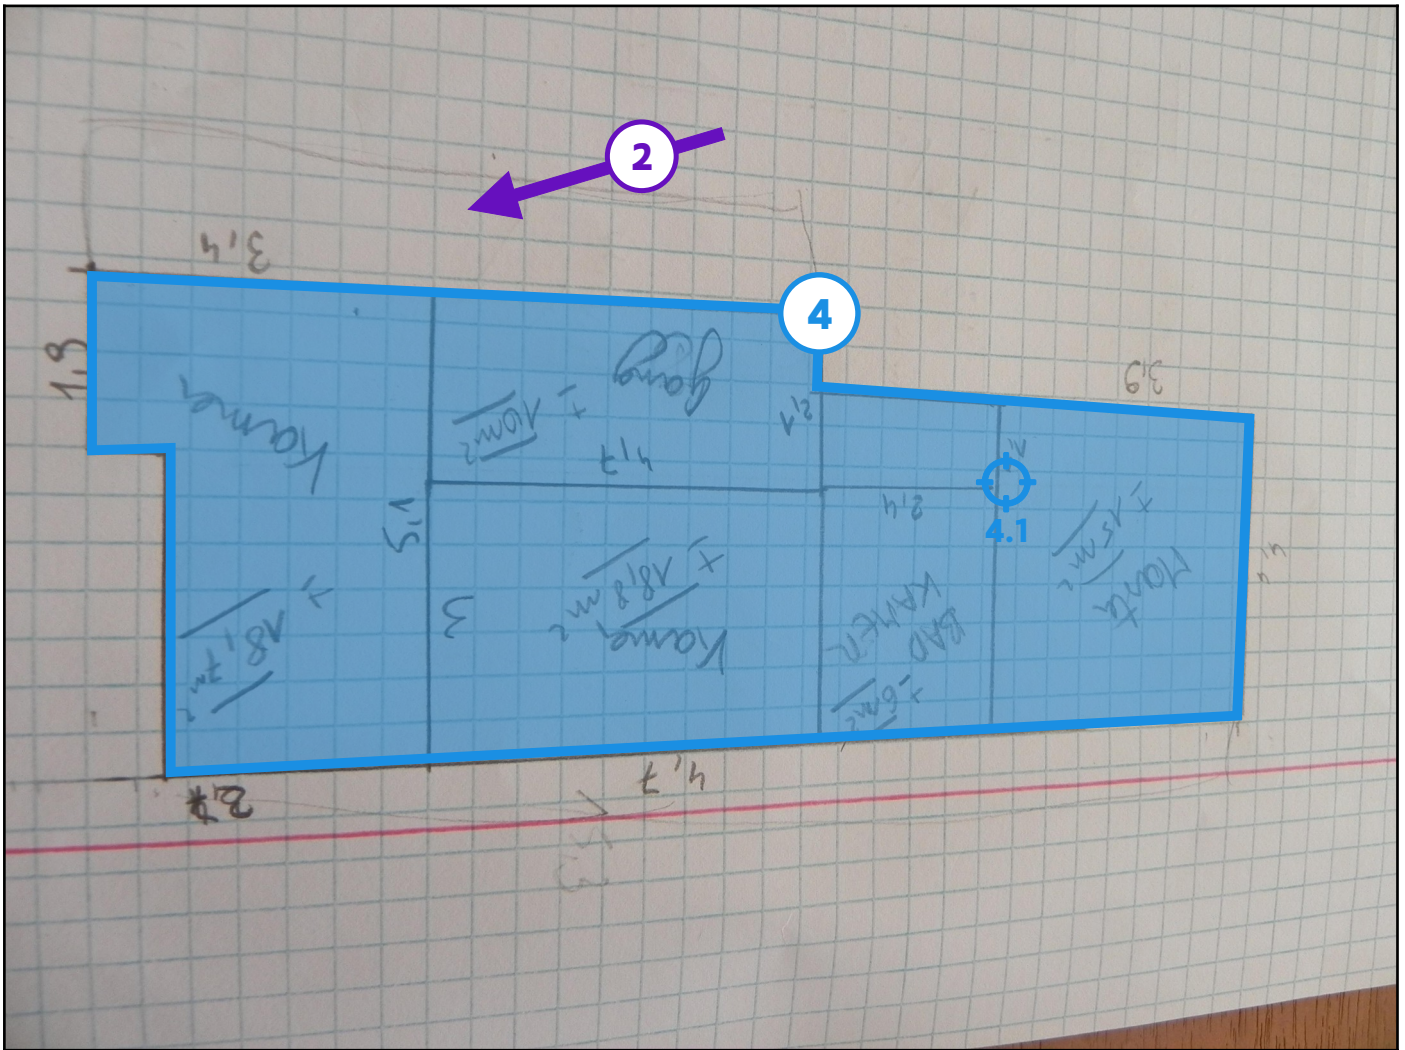
## Plan 1.2: DSCN9999

Beschrijving	Type	Actie
2. onderdak	Advies	-
4. pleisterwerk aan muren	Geen asbest	-
4.1 Code: MS02	Mengmonster	-

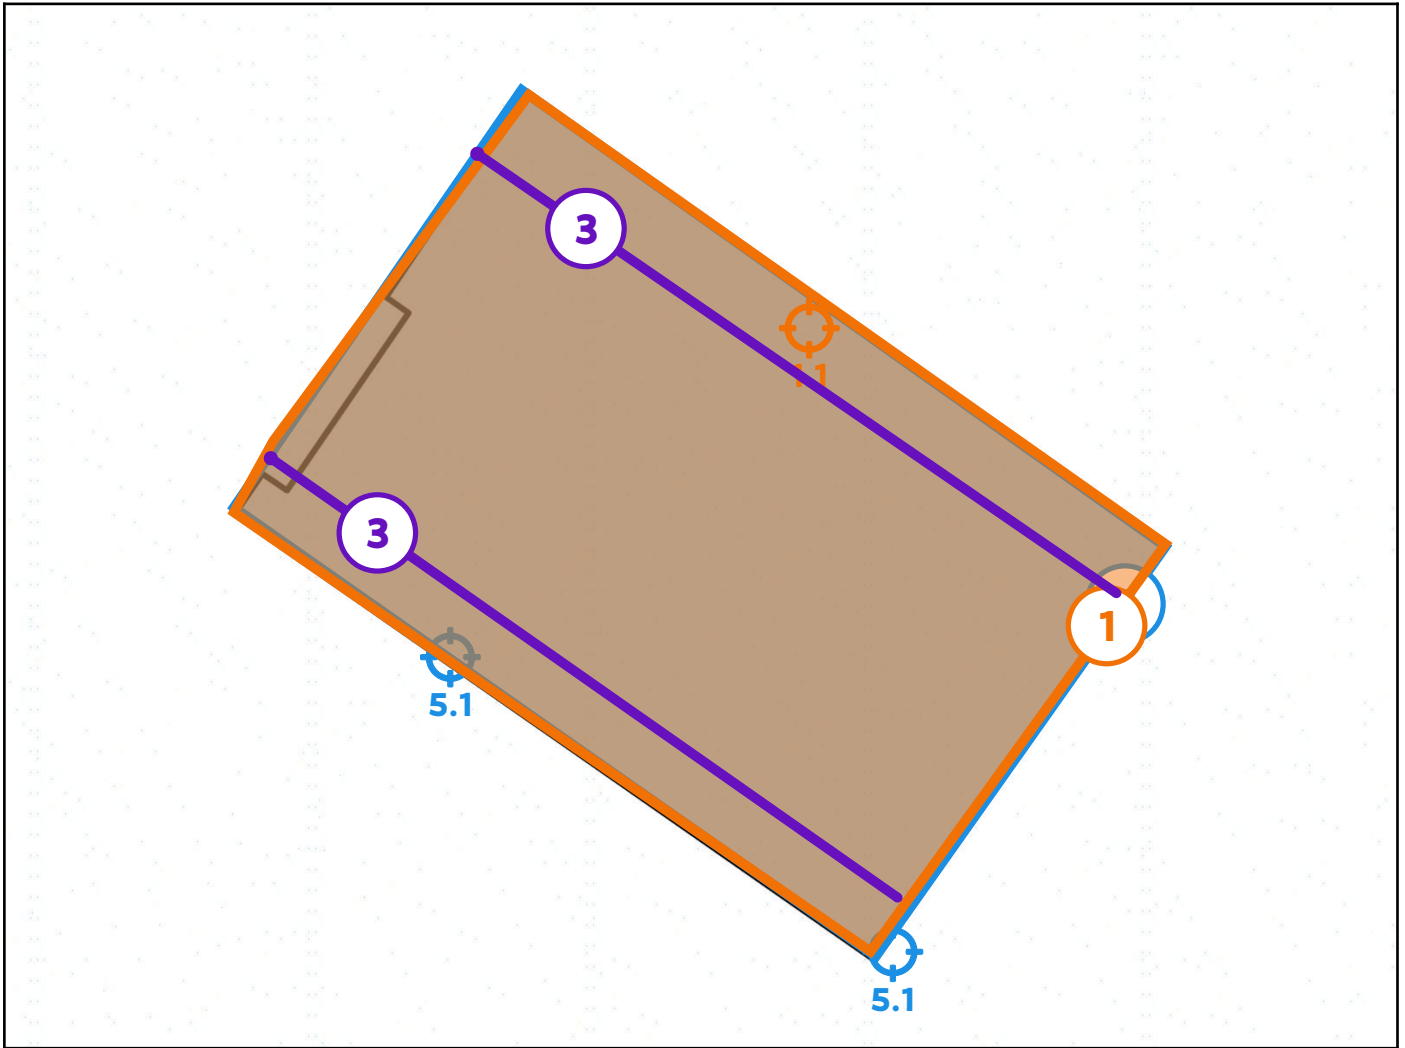
## Plan 1.3: Hoofdgebouw plan

Beschrijving	Type	Actie
1. leien	Asbestmateriaal	Maatregelen nemen
1.1 Code: PS01	Puntmonster	-
3. slibafval	Advies	-
5. crepi buitenmuur	Geen asbest	-
5.1 Code: MS01	Mengmonster	-

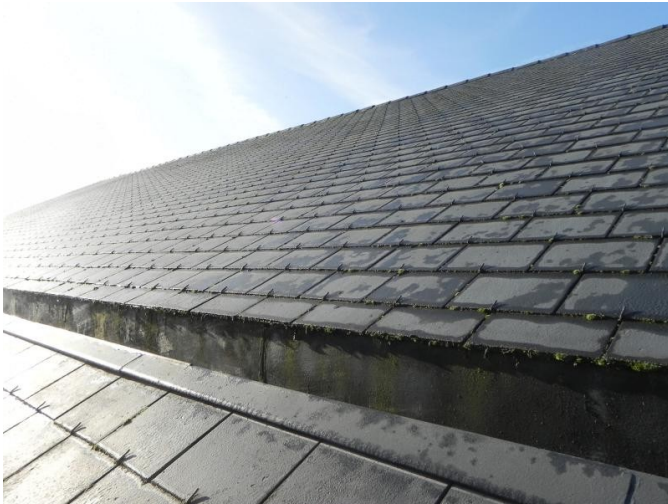
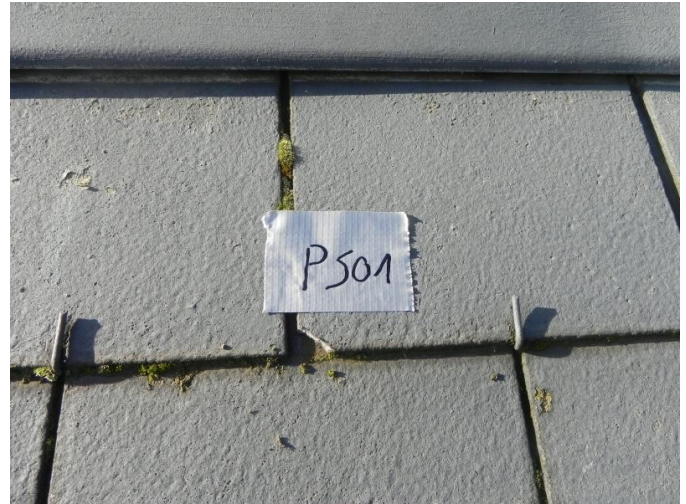
Het asbestmateriaal valt onder de mijlpaal van 2034.

Eindbeoordeling materiaalrisico	Verhoogd materiaalrisico en/of verhoogde kans op vezelvrijgave
---------------------------------	--

Gebondenheid	Categorie 1: hechtgebonden in oorsprong
Asbestsoort (vezeltype)	Alleen chrysotiel
Asbestconcentratie	Laag (< 50%)
Afschermingsgraad van het gehele materiaal	Geheel of deels vrij van de buitenlucht
Toestand van het materiaal	Matig beschadigd, matig verweerd

#	Type	Referentie	Resultaat
1.1	Puntmonster	PS01	Chrysotiel

Beschrijving	leien
Omgeving	Buiten
Primaire drager	Schuin dak
Asbestmateriaal	Dak- en gevelbekleding - Lei, shingle
Bindmiddel van asbestmateriaal	Cement
Gebondenheid op basis van bindmiddel	Hecht
Hoeveelheid (oppervlakte - aantal)	• 245,00 m <sup>2</sup> - 1 stuk

- Zorg voor een veilig beheer. Vermijd het beschadigen van het asbestmateriaal. Controleer de toestand jaarlijks op wijzigingen.

- Eenvoudige handelingen: mag via doe-het-zelf of door werknemer(s) met opleidingsattest eenvoudige handelingen  
Is volledig in de buitenlucht. Vermijd beschadigen bij het verwijderen.

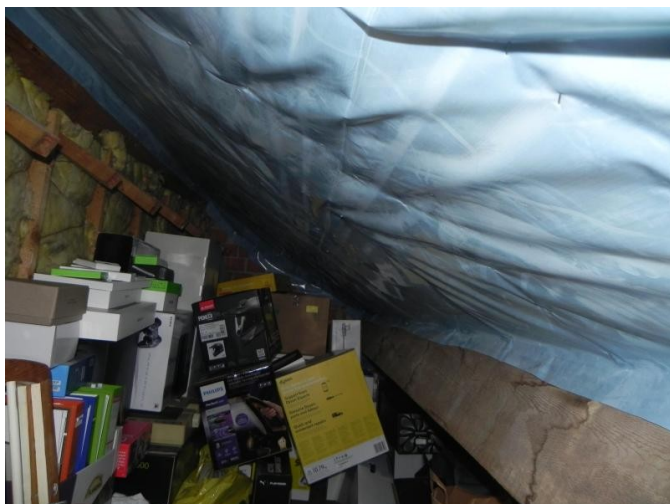
Onderdak niet visueel vast te stellen.

Identificatiemethode	Redelijk vermoeden
Primaire drager	Schuin dak
(Asbest)materiaal	Plaat, paneel, tablet - Type Menuiserie
Bindmiddel	Cement
Gebondenheid bindmiddel	Hecht

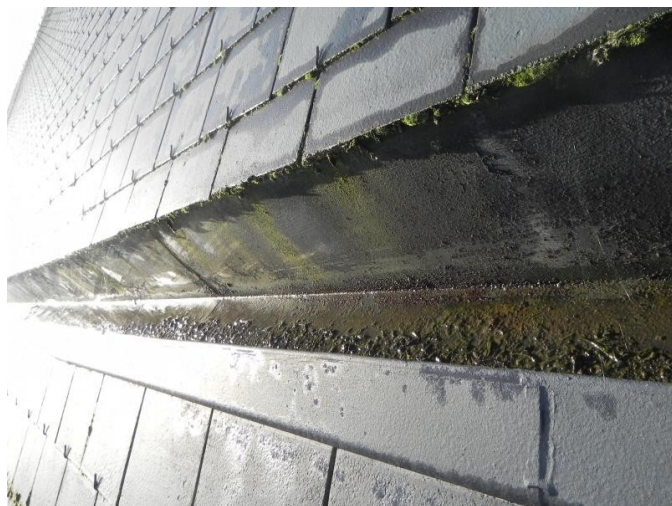
De asbestvezels die mee van het dak afspoelen met de regen komen in de dakgoot en eventuele aanwezige waterput. Indien er slibafval in de waterput bevindt dient deze voorzichtig verwijderd te worden volgens de geldende wetgeving.

Identificatiemethode	Redelijk vermoeden
Primaire drager	Waterbodem
(Asbest)materiaal	Dak- en gevelbekleding - Lei, shingle

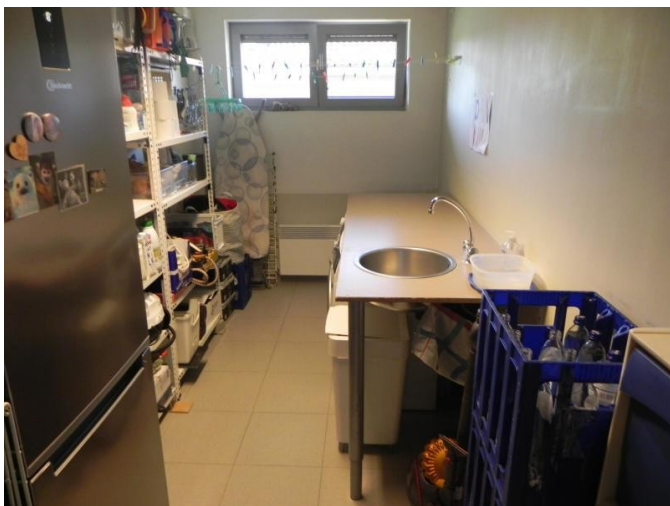
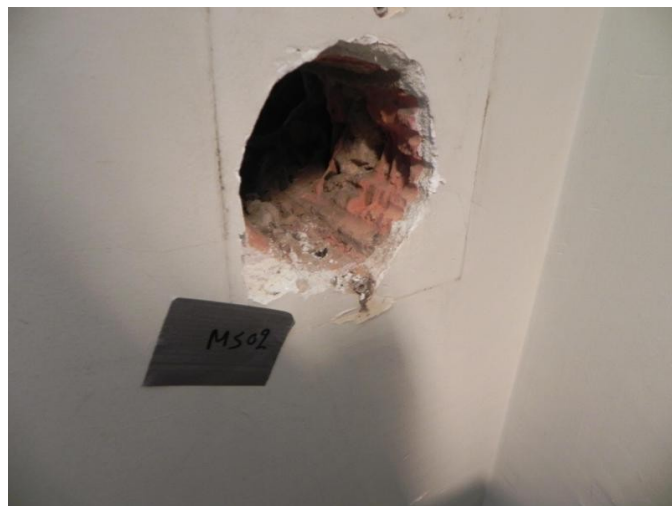
## Fiche 4: pleisterwerk aan muren

Geen asbest

#	Type	Referentie	Resultaat
4.1	Mengmonster	MS02	Geen asbest

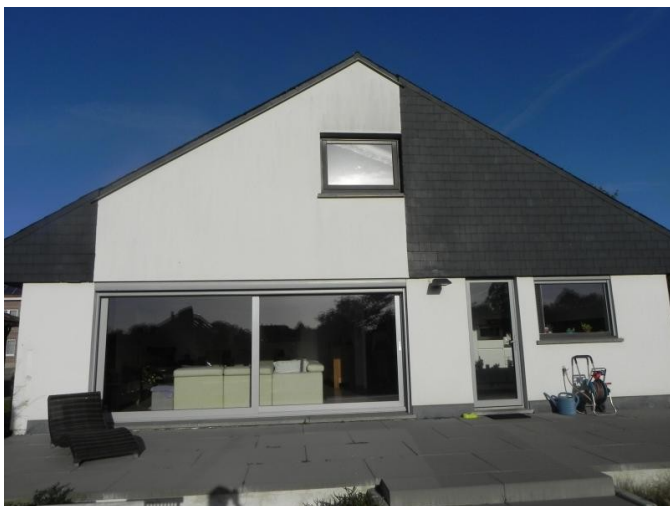
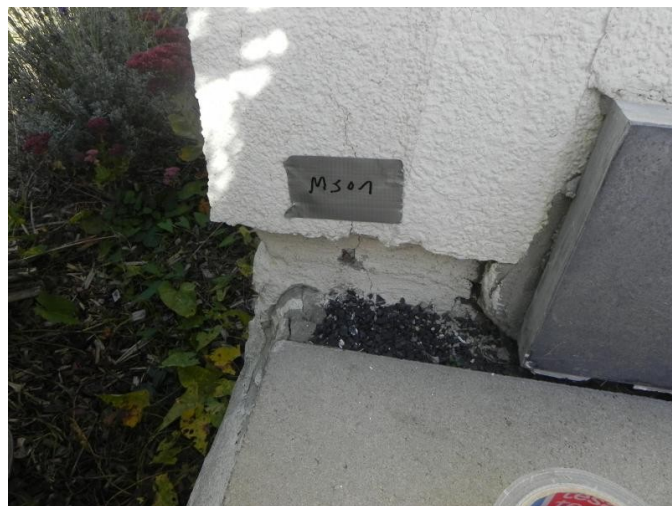
## Fiche 5: crepi buitenmuur

Geen asbest

#	Type	Referentie	Resultaat
5.1	Mengmonster	MS01	Geen asbest

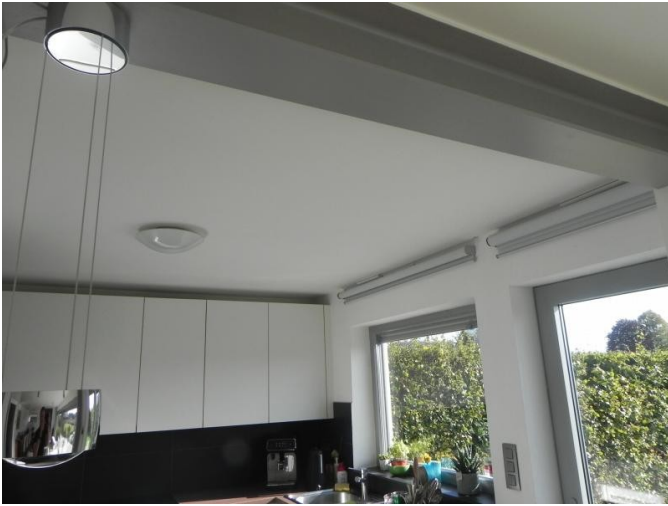
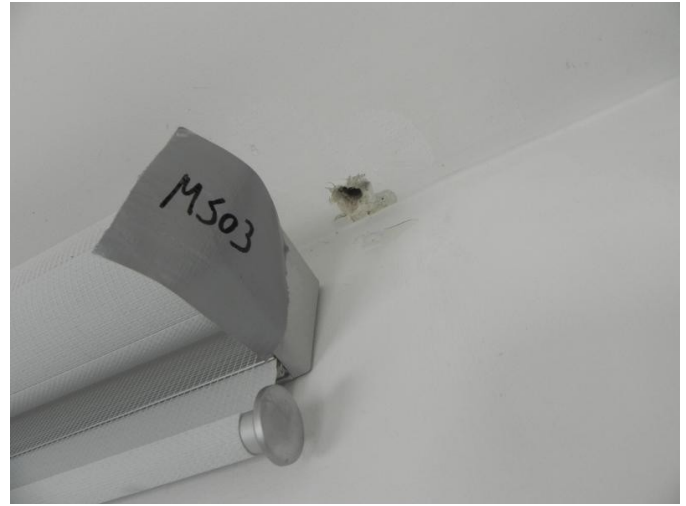
## Fiche 6: pleisterwerk aan plafonds

Geen asbest

#	Type	Referentie	Resultaat
6.1	Mengmonster	MS03	Geen asbest

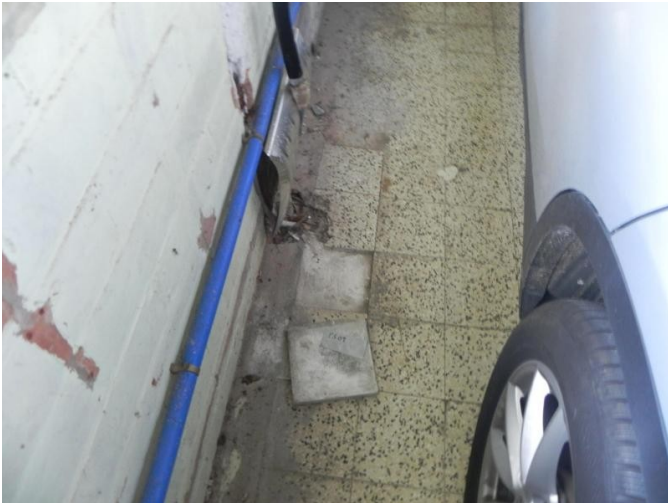
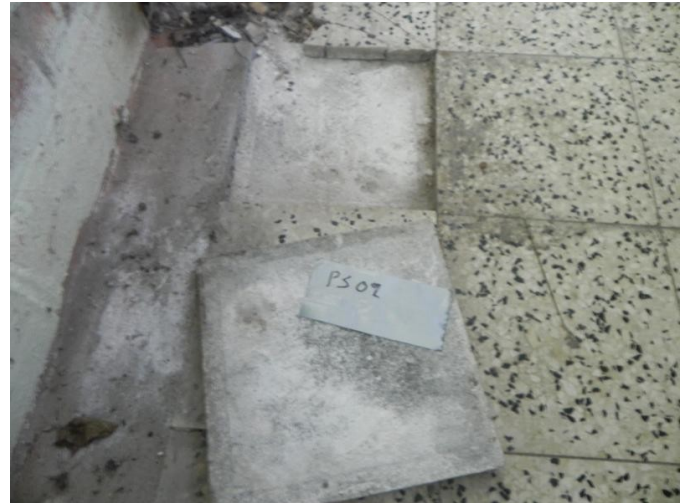
## Fiche 7: Lijmlaag tegels

Geen asbest

#	Type	Referentie	Resultaat
7.1	Puntmonster	Ps02	Geen asbest
