# Asbestinventarisatetest

Adjutant Harboortstraat 23, 3001 Leuven

Attestnummer : 20240303-000024.001

Uitgegeven op : 14.03.2024

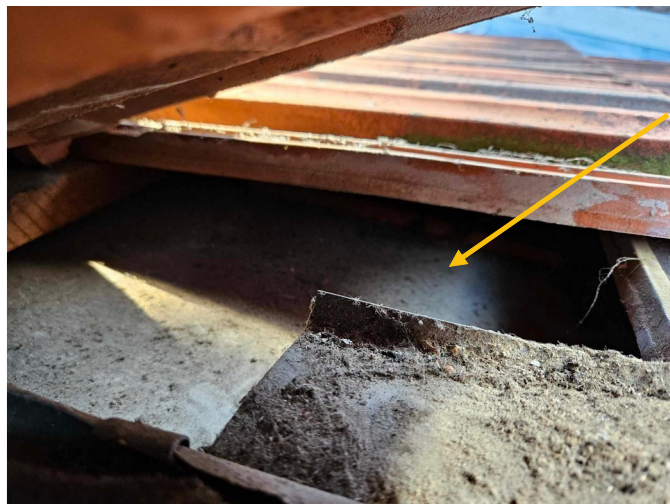
Overzichtsfoto

Detailfoto

Eindbeoordeling materiaalrisico	Laag materiaalrisico en/of verlaagde kans op vezelvrijgave
---------------------------------	--

Gebondenheid	Categorie 1: hechtgebonden in oorsprong
Asbestsoort (vezeltype)	Crocidoliet aanwezig
Asbestconcentratie	Laag (< 50%)
Afschermingsgraad van het gehele materiaal	Geheel of deels vrij aan de buitenlucht
Toestand van het materiaal	Onbeschadigd, niet verweerd

Beschrijving	Onderdak woning
Omgeving	Buiten
Primaire drager	Schuin dak
Asbestmateriaal	Plaat, paneel, tablet - Type Menuiserie
Bindmiddel van asbestmateriaal	Cement
Gebondenheid op basis van bindmiddel	Hecht
Hoeveelheid (oppervlakte - dikte - aantal)	<ul style="list-style-type: none"> <li>60,00 m<sup>2</sup> - 0,80 cm - 1 stuk</li> </ul>
Totaal volume	0,48 m <sup>3</sup>
Eenvoudig bereikbaar	<p>Nee</p> <ul style="list-style-type: none"> <li>Het asbestmateriaal is bedekt (uitgezonderd laag verf, coating, behang, kunststof, textiel) en het wegnemen van het bedekkende materiaal kan niet zonder het bedekkende materiaal te beschadigen.</li> </ul>

- Zorg voor een veilig beheer. Vermijd het beschadigen van het asbestmateriaal. Controleer de toestand jaarlijks op wijzigingen.

- Eenvoudige handelingen: mag via doe-het-zelf of door werknemer(s) met opleidingsattest eenvoudige handelingen  
Hechtgebonden toepassing die mag verwijderd worden via eenvoudige handelingen, indien de platen in 1 geheel kunnen verwijderd worden. Deze werken dienen van buitenschil uit verwijderd worden, en kan/mag niet van binnen uit gedaan worden aangezien platen dan zullen breken.

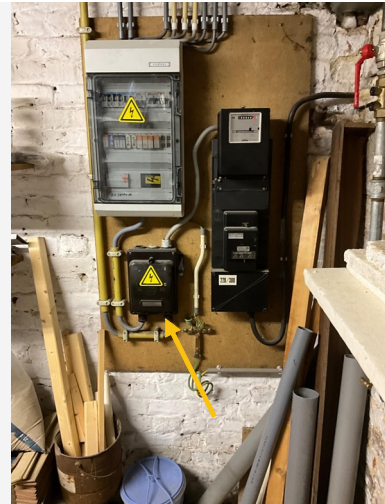
Overzichtsfoto

Detailfoto

Eindbeoordeling materiaalisico	Laag materiaalisico en/of verlaagde kans op vezelvrijgave
--------------------------------	---

Gebondenheid	Categorie 1: hechtgebonden in oorsprong
Asbestsoort (vezeltype)	Crocidoliet aanwezig
Asbestconcentratie	Laag (< 50%)
Afschermingsgraad van het gehele materiaal	Geheel of deels (ook) vrij aan de binnenlucht
Toestand van het materiaal	Onbeschadigd, niet verweerd

Beschrijving	Bakeliet verdeeldoos
Omgeving	Binnen
Primaire drager	Communicatie en elektrische infrastructuur en uitrusting
Asbestmateriaal	Plaat, paneel, tablet - Type Bakeliet
Bindmiddel van asbestmateriaal	Kunststof of -hars
Gebondenheid op basis van bindmiddel	Hecht
Hoeveelheid (oppervlakte - dikte - aantal)	• 1,00 m <sup>2</sup> - 0,86 cm - 1 stuk
Totaal volume	0,009 m <sup>3</sup>
Eenvoudig bereikbaar	Ja

- Zorg voor een veilig beheer. Vermijd het beschadigen van het asbestmateriaal. Controleer de toestand jaarlijks op wijzigingen.

- Eenvoudige handelingen: mag via doe-het-zelf of door werknemer(s) met opleidingsattest eenvoudige handelingen  
Hechtgebonden toepassing die kan worden losgeschroefd en in 1 geheel kan worden verwijderd.

Bakeliet zekeringen en verdeelkasten zijn asbestverdacht en kunnen best als dusdanig behandeld worden. Ze kunnen door een particulier of aannemer zelf verwijderd worden mits het nemen van de nodige voorzorgsmaatregelen. (FFP3, handschoenen, tyvek).

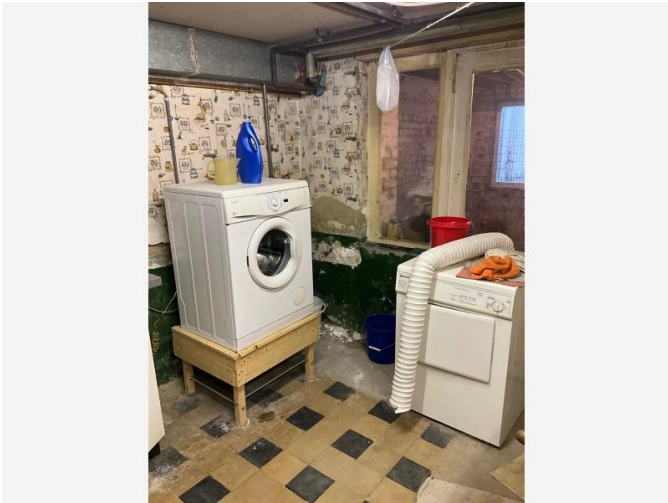
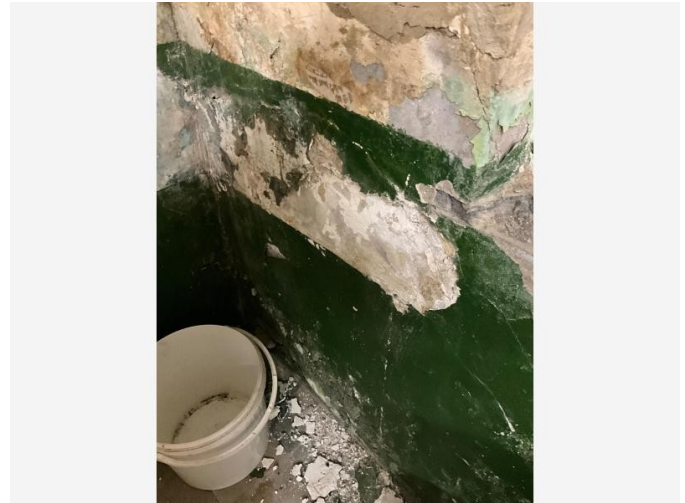
Overzichtsfoto

Detailfoto

Geen asbest

#	Type	Referentie	Resultaat
3.1	Mengmonster	8128632	Geen asbest

Beschrijving	Pleister muren
Omgeving	Binnen
Primaire drager	Binnenwand

<b>Bindmiddel van materiaal</b>	Gips - kalk
<b>Gebondenheid op basis van bindmiddel</b>	Niet-hechtgebonden
<b>Hoeveelheid (oppervlakte - dikte - aantal)</b>	• 280,00 m <sup>2</sup> - 1,00 cm - 1 stuk
<b>Totaal volume</b>	2,80 m <sup>3</sup>
<b>Identificatiemethode</b>	Vaststelling met monstername
<b>Destructieve handeling voor identificatie</b>	Nee
<b>Opmerking</b>	Geen pleister op de zolderverdieping aanwezig. Technische ruimte in de kelder is ook niet bepleisterd.

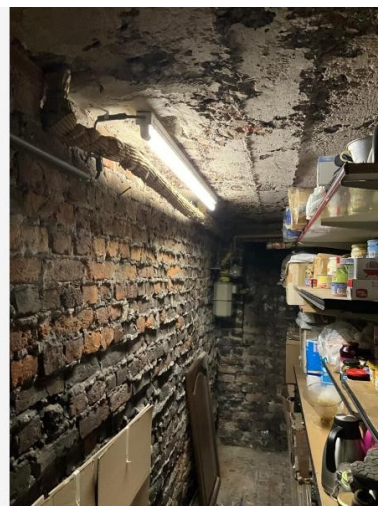
Overzichtsfoto

Detailfoto

Geen asbest

#	Type	Referentie	Resultaat
5.1	Mengmonster	8128634	Geen asbest

Beschrijving	Buisisolatie
Omgeving	Binnen
Primaire drager	HVAC infrastructuur en uitrusting
Bindmiddel van materiaal	Karton - papier - viltachtig

<b>Gebondenheid op basis van bindmiddel</b>	Niet-hechtgebonden
<b>Hoeveelheid (lengte - omtrek - dikte - aantal)</b>	<ul style="list-style-type: none"> <li>• 15,00 m - 40,00 cm - 5,00 cm - 1 stuk</li> </ul>
<b>Totaal volume</b>	0,30 m <sup>3</sup>
<b>Identificatiemethode</b>	Vaststelling met monstername
<b>Destructieve handeling voor identificatie</b>	Nee
<b>Opmerking</b>	Een gedeelte van de buisisolatie is afgeschermd met een metalen beplating. Niet kunnen vaststellen of de isolatie doorloopt of een andere afwerking heeft. Let er bij verbouwwerken op dat bij een andere afwerking hier best een staalname van genomen wordt.
