Asbestinventarisatetest

Bierbeekstraat 15, 3360 Bierbeek

Attestnummer : 20231117-000088.000

Uitgegeven op : 17.11.2023

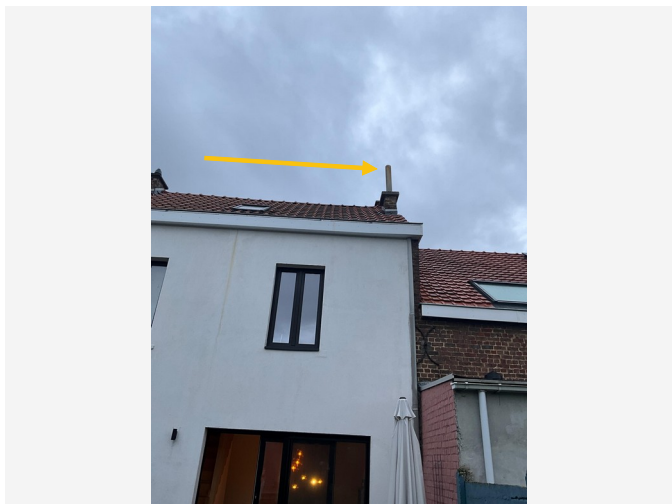
Eindbeoordeling materiaalisico	Laag materiaalisico en/of verlaagde kans op vezelvrijgave
--------------------------------	---

Gebondenheid	Categorie 1: hechtgebonden in oorsprong
Asbestsoort (vezeltype)	Crocidoliet aanwezig
Asbestconcentratie	Laag (< 50%)
Afschermingsgraad van het gehele materiaal	Geheel of deels vrij aan de buitenlucht
Toestand van het materiaal	Licht beschadigd, licht verweerd. Intact materiaal type Pical – asbestboard of categorie III 'gebondenheid'

Beschrijving	Schouw rookgassen
Omgeving	Buiten
Primaire drager	HVAC infrastructuur en uitrusting
Asbestmateriaal	Rookgaskanaal
Bindmiddel van asbestmateriaal	Cement
Gebondenheid op basis van bindmiddel	Hecht
Hoeveelheid (lengte - omtrek - dikte - aantal)	• 1,00 m - 50,00 cm - 2,00 cm - 1 stuk
Totaal volume	0,01 m ³

Eenvoudig bereikbaar	Ja
Bevestigingswijze	<ul style="list-style-type: none">• Verlijmd, ingegoten, versmeerd
Identificatiemethode	Vaststelling zonder monstername
Destructieve handeling voor identificatie	Nee

Verwijderen

- Zorg voor een veilig beheer. Vermijd het beschadigen van het asbestmateriaal. Controleer de toestand jaarlijks op wijzigingen.

- Eenvoudige handelingen: mag via doe-het-zelf of door werknemer(s) met opleidingsattest eenvoudige handelingen
Hechtgebonden buitentoepassing mag je zelf verwijderen of via aannemer met EH opleiding. Schouwpijp kan in 1 geheel worden verwijderd, afhankelijk of deze nog veel doorloopt of niet. Indien doe-het-zelf, mag er niemand anders in de buurt aanwezig zijn.

Let hierbij ook op het valgevaar.

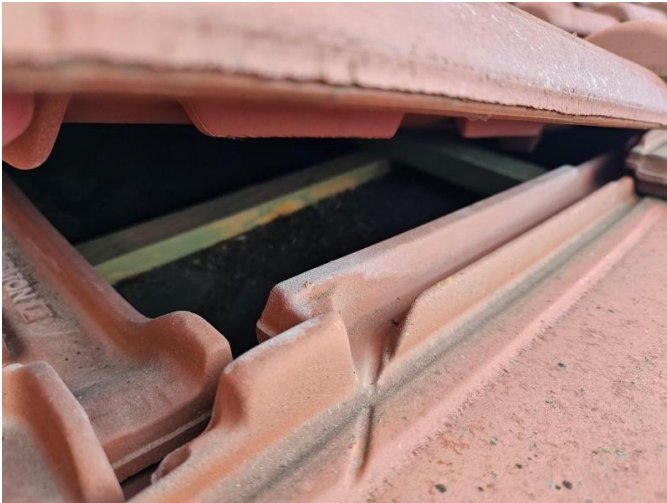
Kunnen vaststellen dat het onderdak vernieuwd is geweest en geen asbestverdachte toepassing zichtbaar was. Onder het vernieuwde onderdak geen vaststelling kunnen doen.

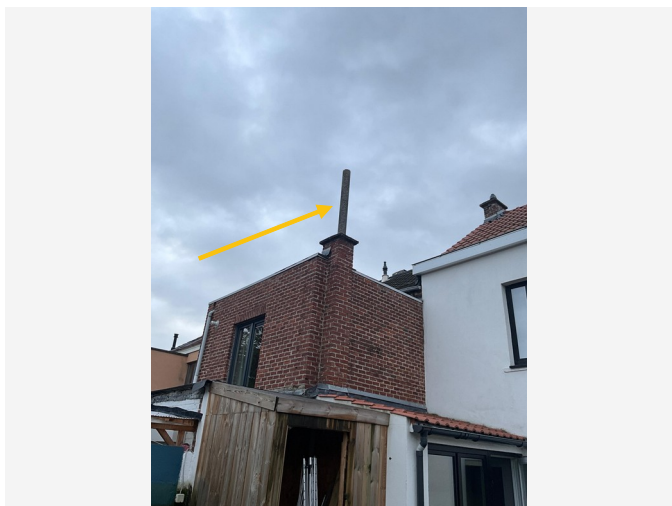
Schouw van het aanliggende pand is asbesthoudend. Let er bij verbouwwerken aan de gevel of het dak van de keuken op om deze niet te beschadigen.

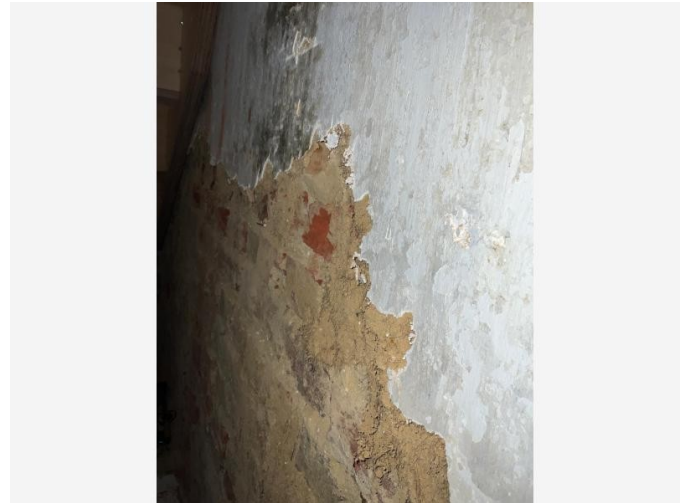
Geen asbest

#	Type	Referentie	Resultaat
5.1	Mengmonster	7984729	Geen asbest

Beschrijving	Pleister muren
Omgeving	Binnen
Primaire drager	Binnenwand

Bindmiddel van materiaal	Gips - kalk
Gebondenheid op basis van bindmiddel	Niet-hechtgebonden
Hoeveelheid (oppervlakte - dikte - aantal)	• 320,00 m ² - 1,00 cm - 1 stuk
Totaal volume	3,20 m ³
Identificatiemethode	Vaststelling met monstername
Destructieve handeling voor identificatie	Nee
Opmerking	Zijmuren, voor en achtermuur van de badkamer en slaapkamer 2 zijn afgewerkt in gyproc. Alsmede de enkele muren in de keuken en inkomruimte. Monstername van het achterliggende pleister is hiervan niet mogelijk. Let bij verbouwingwerken op eventuele achterliggende toepassingen.
