# Asbestinventarisatetest

Kerkstraat 10, 3020 Herent

Attestnummer : 20240322-000113.000

Uitgegeven op : 22.03.2024

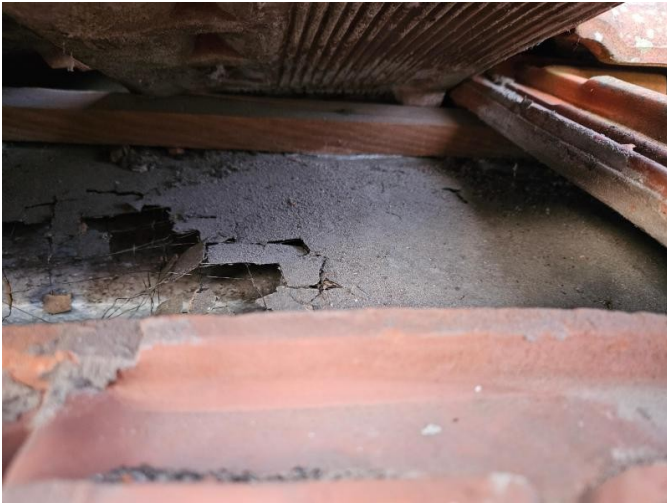
Vrije foto

Kunnen vaststellen aan de achterkant van de woning dat het onderdak niet van plaatmateriaal gemaakt is en dus niet asbestverdacht.

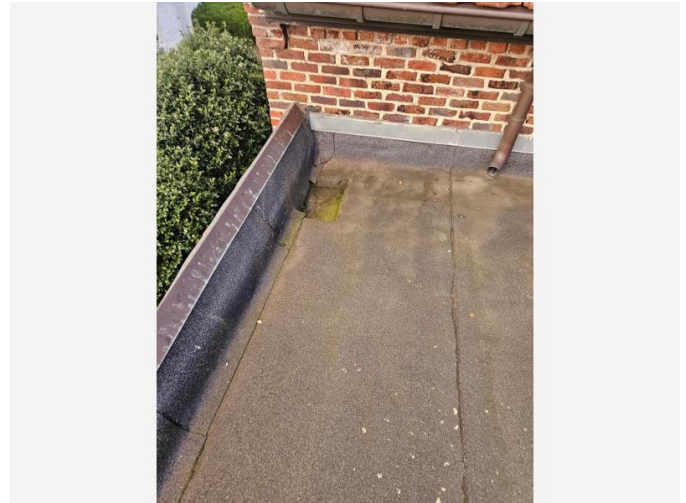
## Fiche 2: Roofing plat dak

Geen asbest

#	Type	Referentie	Resultaat
2.1	Puntmonster	8170860	Geen asbest

Beschrijving	Roofing plat dak
Omgeving	Buiten
Primaire drager	Plat dak
Bindmiddel van materiaal	Bitumen (roofing, teer, asfalt)

<b>Gebondenheid op basis van bindmiddel</b>	Hecht
<b>Hoeveelheid (oppervlakte - aantal)</b>	• 30,00 m <sup>2</sup> - 1 stuk
<b>Totale oppervlakte</b>	30,00 m <sup>2</sup>
<b>Identificatiemethode</b>	Vaststelling met monstername
<b>Destructieve handeling voor identificatie</b>	Nee

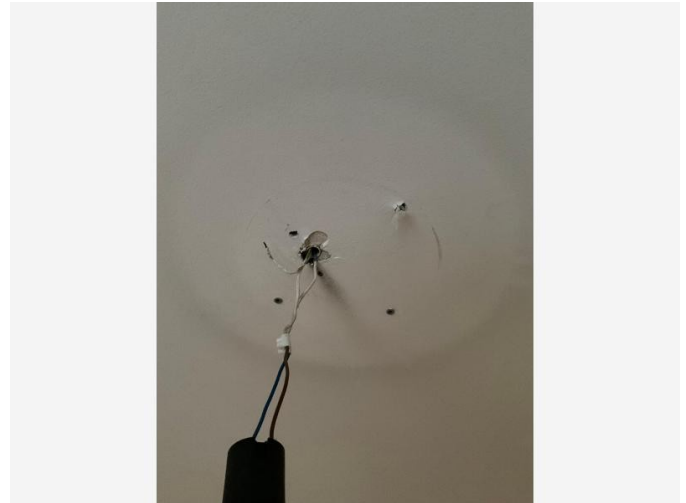
## Fiche 3: Pleister plafond

Geen asbest

#	Type	Referentie	Resultaat
3.1	Mengmonster	8170859	Geen asbest

Beschrijving	Pleister plafond
Omgeving	Binnen
Primaire drager	Plafond
Bindmiddel van materiaal	Gips - kalk

<b>Gebondenheid op basis van bindmiddel</b>	Niet-hechtgebonden
<b>Hoeveelheid (oppervlakte - dikte - aantal)</b>	<ul style="list-style-type: none"> <li>• 80,00 m<sup>2</sup> - 1,00 cm - 1 stuk</li> </ul>
<b>Totaal volume</b>	0,80 m <sup>3</sup>
<b>Identificatiemethode</b>	Vaststelling met monstername
<b>Destructieve handeling voor identificatie</b>	Nee
<b>Opmerking</b>	Badkamer was afgewerkt met een verlaagd plafond. Verder was het gehele bovenverdiep en een gedeelte van de woonkamer afgewerkt met houten balken en lattenwerk.

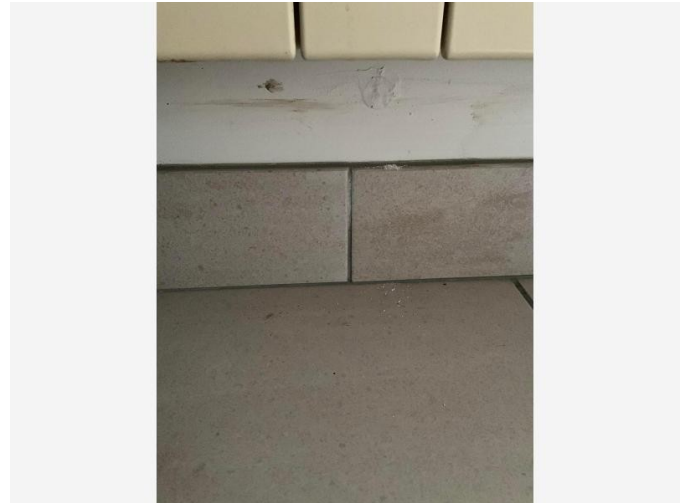
Geen asbest

#	Type	Referentie	Resultaat
4.1	Mengmonster	8170858	Geen asbest

Beschrijving	Pleister muren
Omgeving	Binnen
Primaire drager	Binnenwand

<b>Bindmiddel van materiaal</b>	Gips - kalk
<b>Gebondenheid op basis van bindmiddel</b>	Niet-hechtgebonden
<b>Hoeveelheid (oppervlakte - dikte - aantal)</b>	<ul style="list-style-type: none"> <li>• 380,00 m<sup>2</sup> - 1,00 cm - 1 stuk</li> </ul>
<b>Totaal volume</b>	3,80 m <sup>3</sup>
<b>Identificatiemethode</b>	Vaststelling met monstername
<b>Destructieve handeling voor identificatie</b>	Nee
<b>Opmerking</b>	Badkamer was volledig betegeld. De technische ruimte in de garage had geen pleisterwerk.
