Asbestinventarisatetest

Krijkellaan 41, 3360 Bierbeek

Attestnummer : 20231025-000065.000

Asbestveilig

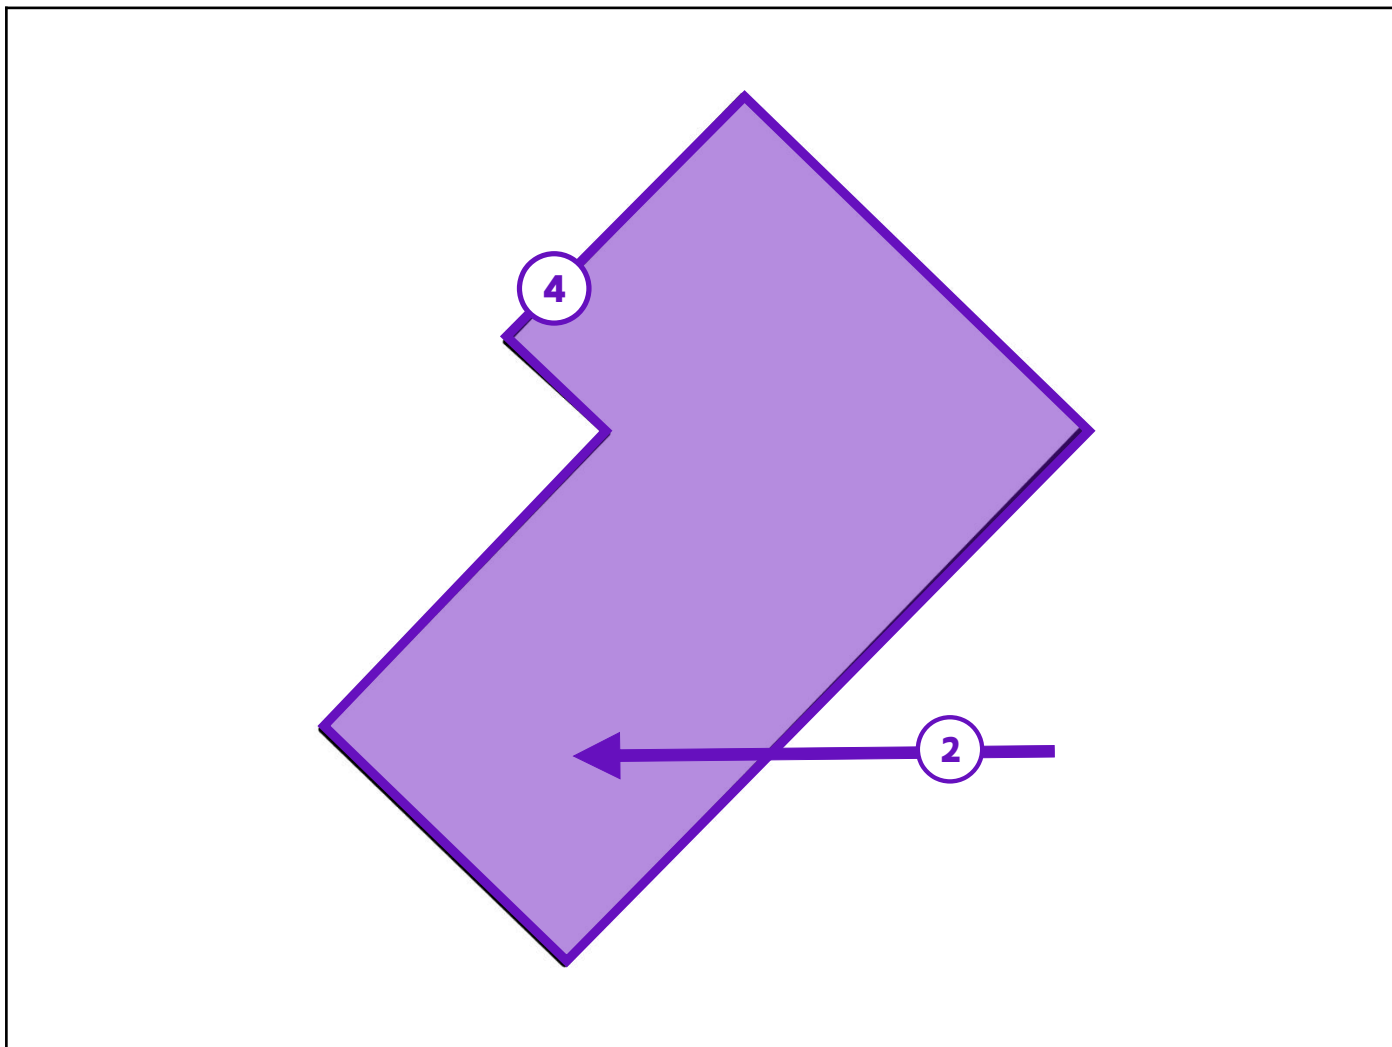
Plan 1.2: Zolder

Beschrijving	Type	Actie
2. Zolder	Beperking	-
4. Onderdak woning	Advies	-

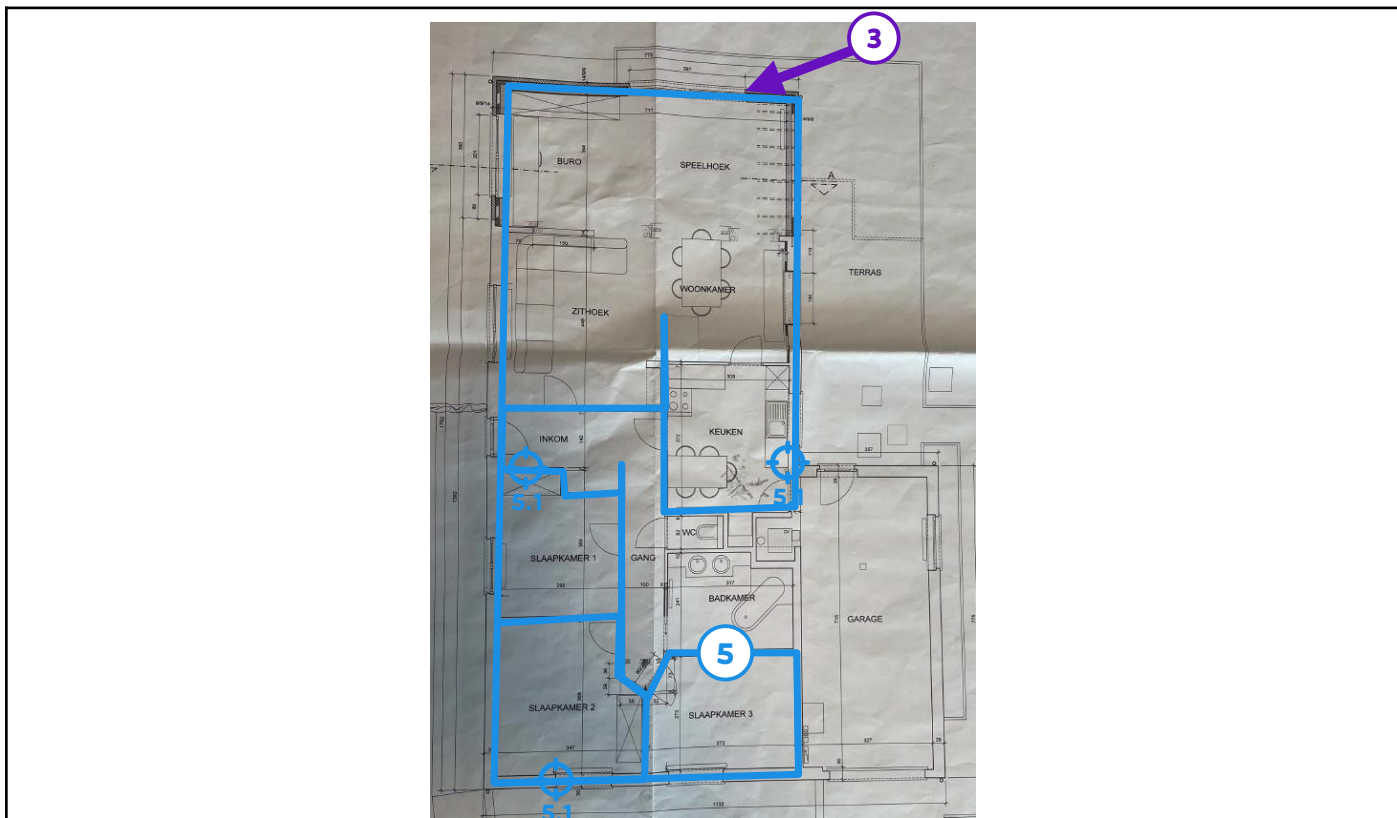
Plan 1.3: Gelijkvloers

Beschrijving	Type	Actie
3. Ventilatiebuis kruipkelder	Advies	-
5. Pleister muren	Geen asbest	-
5.1 Code: 1	Mengmonster	-

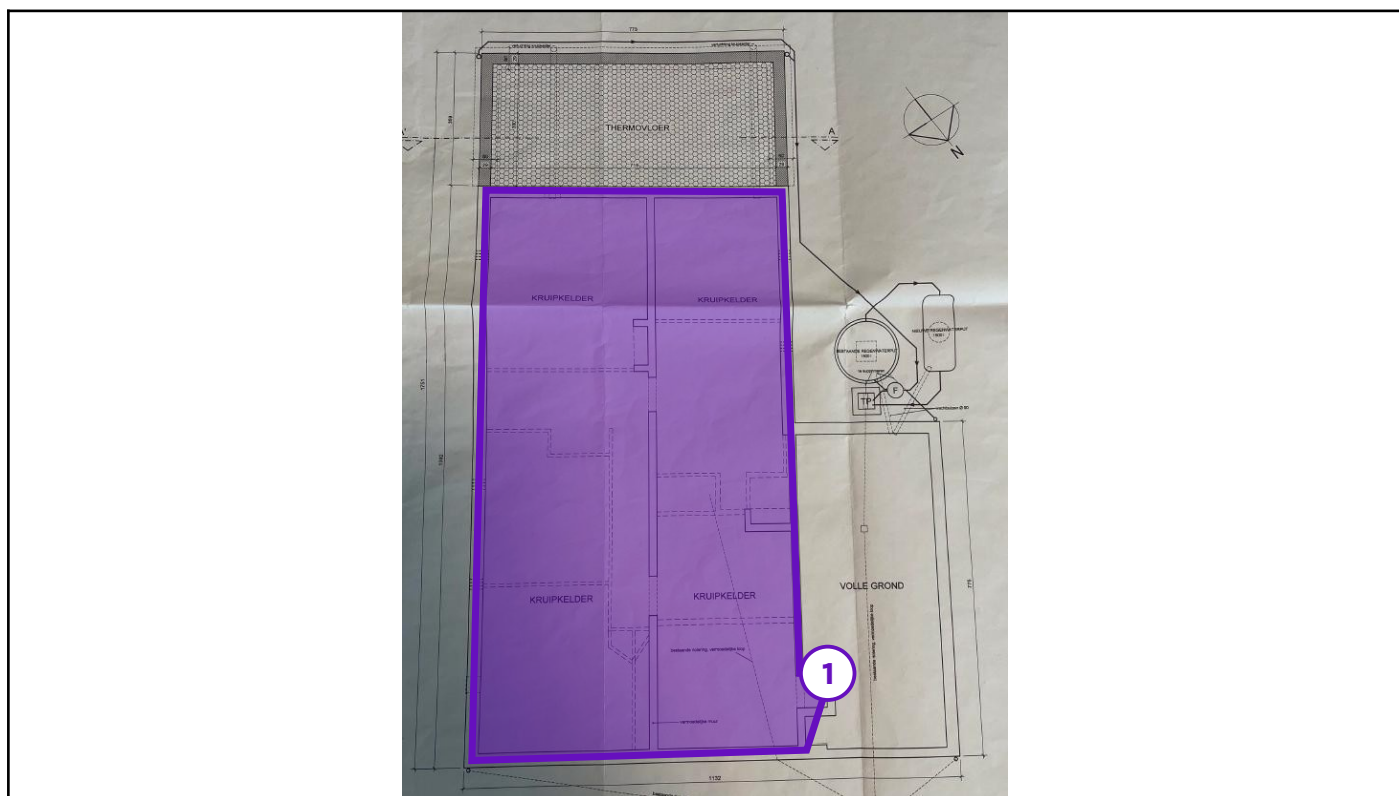
Plan 1.4: Kruipkelder

Beschrijving	Type	Actie
1. Kruipruimte	Beperking	-

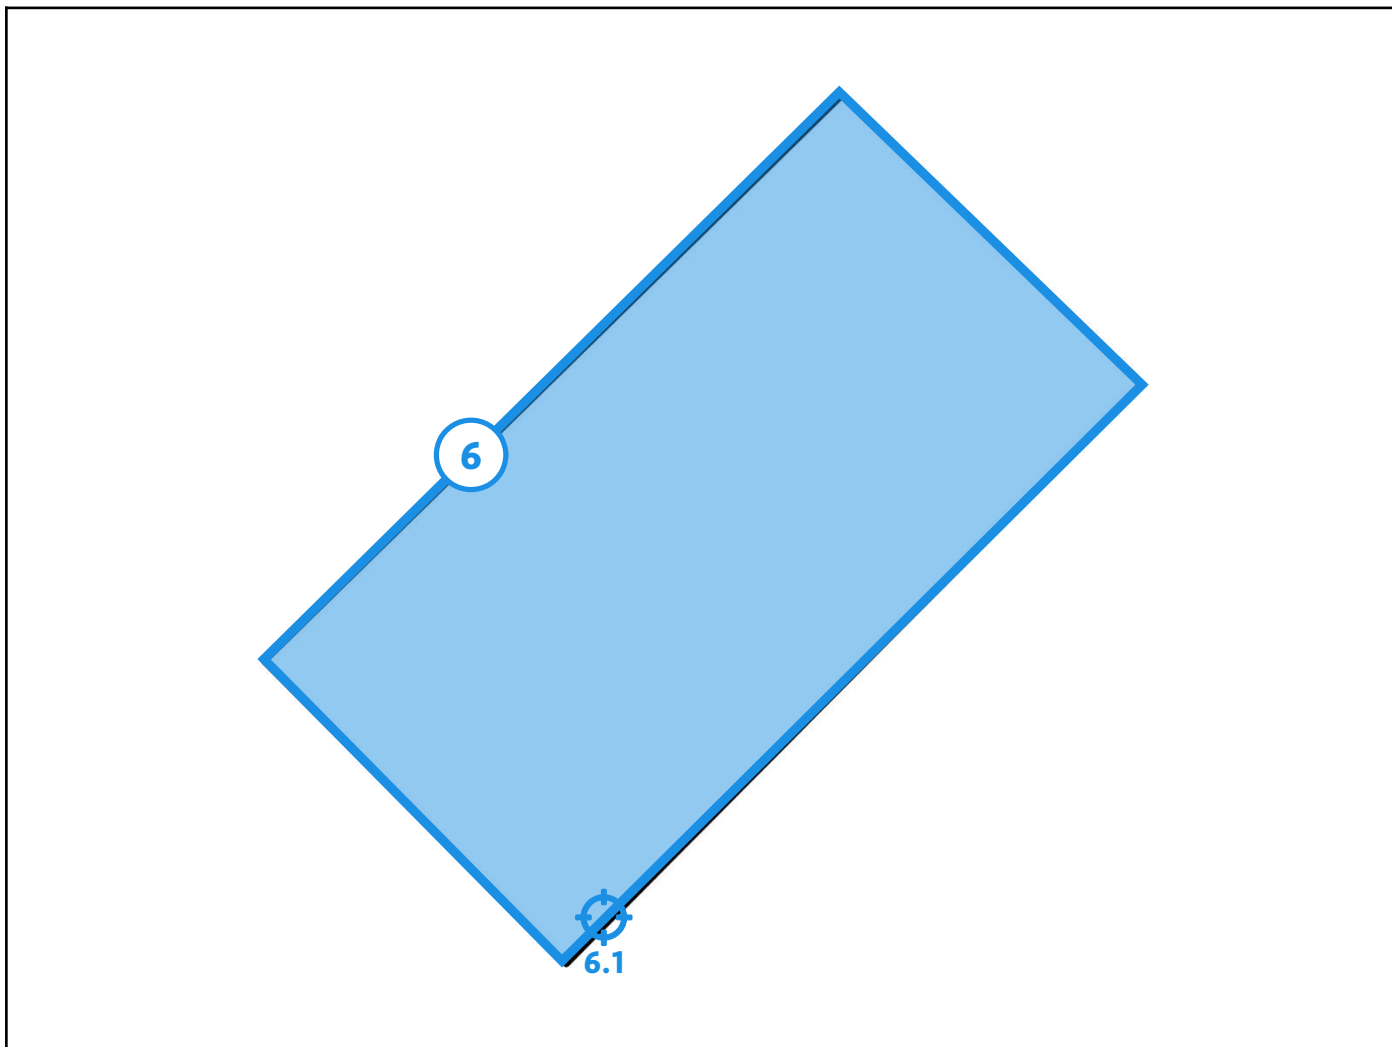
Plan 2.1: Tuinberging

Beschrijving	Type	Actie
6. Oude roofing	Geen asbest	-
6.1 Code: 2	Puntmonster	-

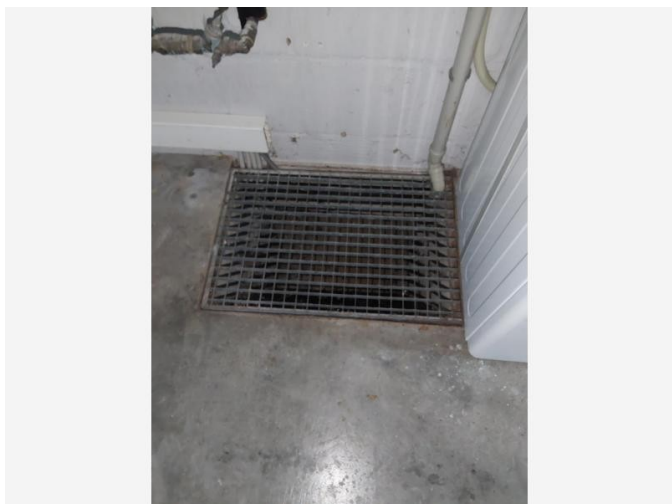
Situeringfoto

Permanente beperking

Reden: Het onderzoek kan niet uitgevoerd worden binnen de bepalingen van de Welzijnswet

Uitleg van de asbestdeskundige: Kruipruimte wordt aanzien als een besloten ruimte. Deze is geen onderdeel van het inspectiegebied van een asbestattest. Let er bij het betreden van de kruipruimte bij werken dus op dat er zich asbestverdachte materialen kunnen bevinden.

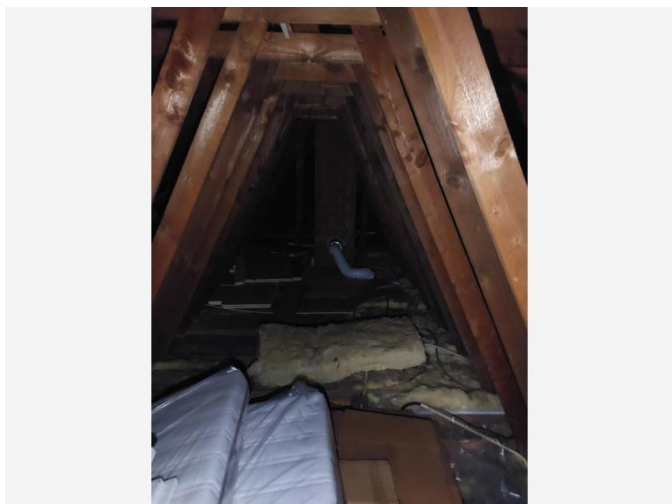
Situeringfoto

Permanente beperking

Reden: Valgevaar

Uitleg van de asbestdeskundige: De zolder is niet volledig afgewerkt waardoor het gevaar bestaat bij het betreden om door het plafond van het gelijkvloers te treden. De schouw van de rookgassen en hoeken van de zolder konden hierdoor niet beoordeeld worden.

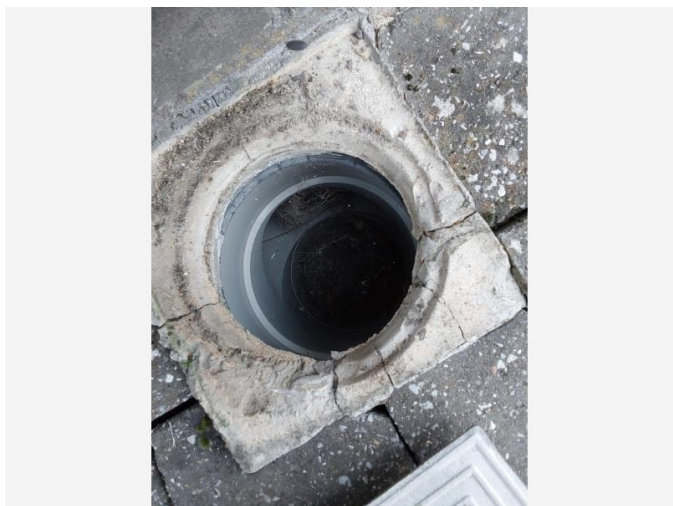
Vrije foto

Kunnen vaststellen dat de verluchtingsroosters en buizen van de kruipkelder van PVC zijn en dus niet asbestverdacht.

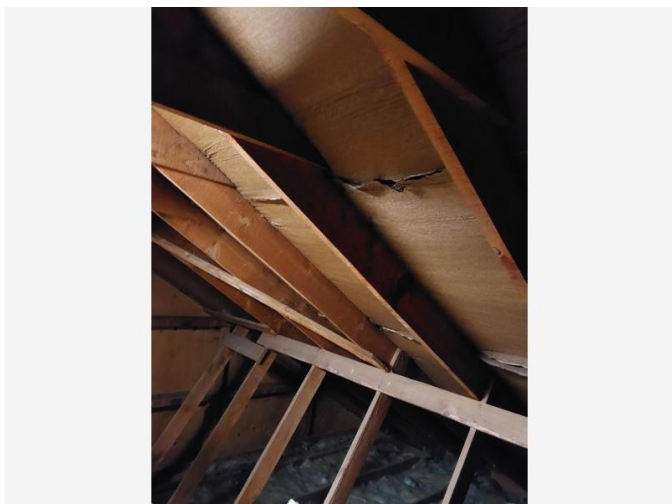
Vrije foto

Onderdak bestaat niet uit verdacht plaatmateriaal met asbest. Hierachter zijn meteen de bestaande dakpannen vast te stellen.

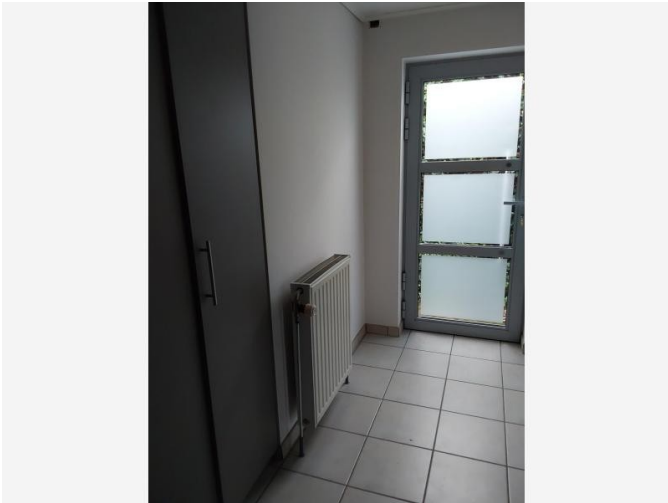
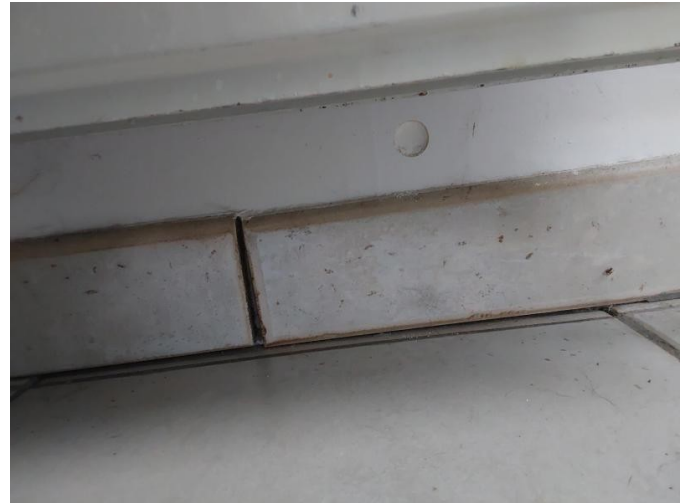
Fiche 5: Pleister muren

Geen asbest

#	Type	Referentie	Resultaat
5.1	Mengmonster	1	Geen asbest

Beschrijving	Pleister muren
Omgeving	Binnen
Primaire drager	Binnenwand
Bindmiddel van materiaal	Gips - kalk

Gebondenheid op basis van bindmiddel	Niet-hechtgebonden
Hoeveelheid (oppervlakte - dikte - aantal)	• 350,00 m ² - 1,00 cm - 1 stuk
Totaal volume	3,50 m ³
Identificatiemethode	Vaststelling met monsternamen
Destructieve handeling voor identificatie	Nee
Opmerking	Garage is niet bepleisterd. De wand tussen de badkamer en gang is van plaatmateriaal gemaakt. De badkamer is volledig betegeld.

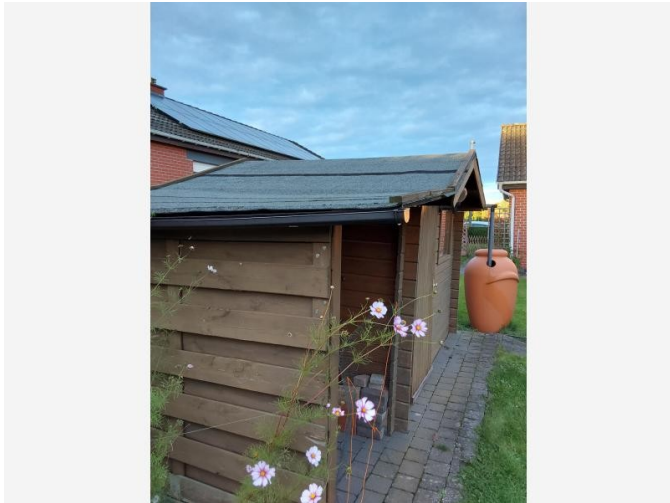
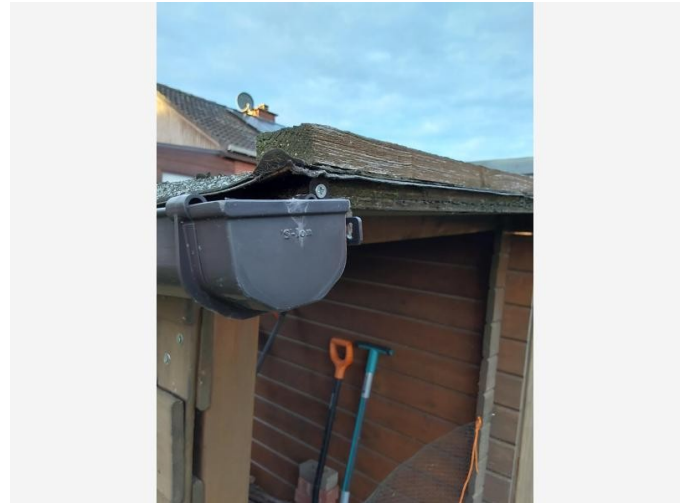
Fiche 6: Oude roofing

Geen asbest

#	Type	Referentie	Resultaat
6.1	Puntmonster	2	Geen asbest

Beschrijving	Oude roofing
Omgeving	Binnen
Primaire drager	Schuin dak
Bindmiddel van materiaal	Bitumen (roofing, teer, asfalt)

Gebondenheid op basis van bindmiddel	Hecht
Hoeveelheid (oppervlakte - aantal)	• 8,00 m ² - 1 stuk
Totale oppervlakte	8,00 m ²
Identificatiemethode	Vaststelling met monstername
Destructieve handeling voor identificatie	Nee
Opmerking	Nieuwe roofing over de oude gebrand. Staalname betreft van de oude roofing.
