# Asbestinventarisatetest

Peter Benoitlaan 26, 3010 Leuven

Attestnummer : 20230720-000152.001

Uitgegeven op : 20.07.2023

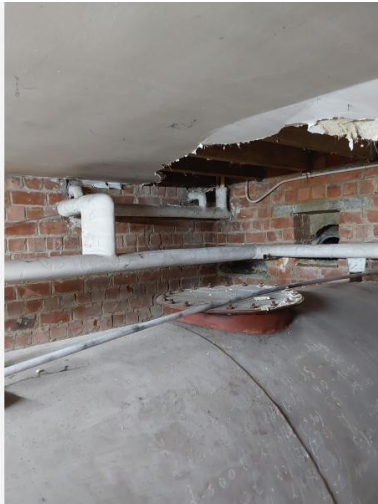
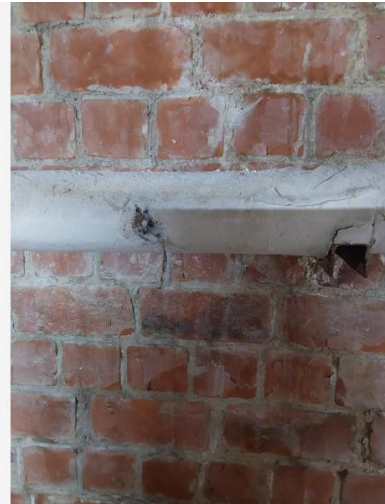
Eindbeoordeling materiaalrisico	Verhoogd materiaalrisico en/of verhoogde kans op vezelvrijgave
---------------------------------	--

Gebondenheid	Categorie 2: niet-hechtgebonden met matrix
Asbestsoort (vezeltype)	Amfibool aanwezig, uitgezonderd crocidoliet
Asbestconcentratie	Hoog ( $\geq 50\%$ )
Afschermingsgraad van het gehele materiaal	Geheel of deels (ook) vrij aan de binnenlucht
Toestand van het materiaal	Licht beschadigd, licht verweerd. Intact materiaal type Pical – asbestboard of categorie III 'gebondenheid'

#	Type	Referentie	Resultaat
1.1	Mengmonster	7807221	Amosiet

Beschrijving	Buisisolatie kelder
Omgeving	Binnen
Primaire drager	HVAC infrastructuur en uitrusting
Asbestmateriaal	In-situ afwerkingslagen - Thermische isolatie
Bindmiddel van asbestmateriaal	Gips - kalk

Verwijderen

- Zorg voor een veilig beheer. Vermijd het beschadigen van het asbestmateriaal. Controleer de toestand jaarlijks op wijzigingen.
- Scherm in afwachting van verwijdering het asbestmateriaal af van luchtstromingen en verstoring: bijvoorbeeld door het te verpakken, te fixeren, af te dekken, signalisatie - afbakening aan te brengen, ...

- Hermetische zone (erkend asbestverwijderaars)  
Niet hechtgebonden toepassing die enkel door een erkend verwijderaars mag verwijderd worden in een hermetische zone. Verwijderen van de isolatie zorgt voor grote stofvorming/vezelvrijgave.

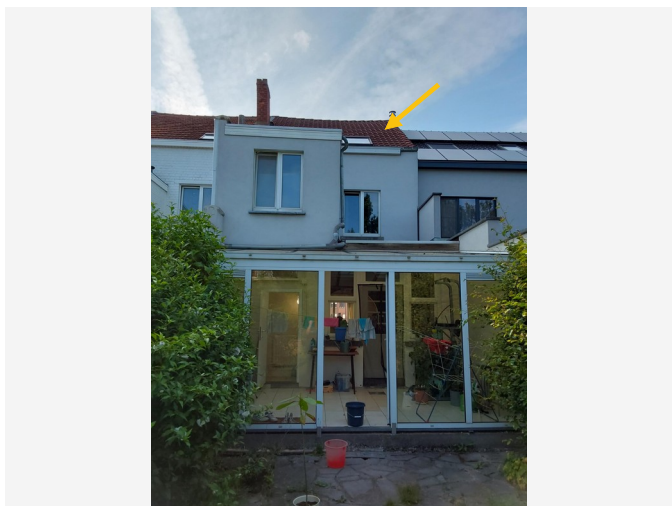
Vrije foto

Onderdak van de woning niet kunnen inspecteren vanwege de hoogte en afwerking langs de binnenkant. Houd hiermee rekening om dit voor aanvang dakwerken best eens te controleren.

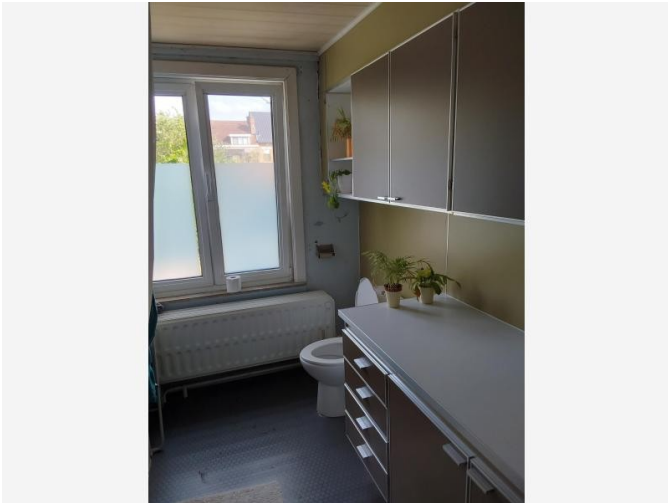
Geen asbest

#	Type	Referentie	Resultaat
5.1	Mengmonster	7807222	Geen asbest

Beschrijving	Bekalking muren
Omgeving	Binnen
Primaire drager	Binnenwand

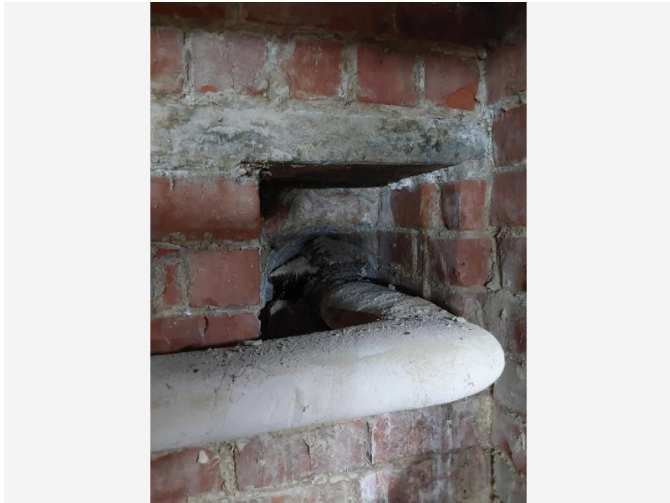
Geen asbest

#	Type	Referentie	Resultaat
7.1	Puntmonster	7807223	Geen asbest

Beschrijving	Doorvoerbuizen
Omgeving	Binnen
Primaire drager	Infrastructuur voor transport- en vervoersmiddelen
Bindmiddel van materiaal	Cement
