Asbestinventarisatetest

Watermolenstraat 6/0101, 3018 Leuven

Attestnummer : 20230418-000092.000

Zone 1: Hoofdgebouw

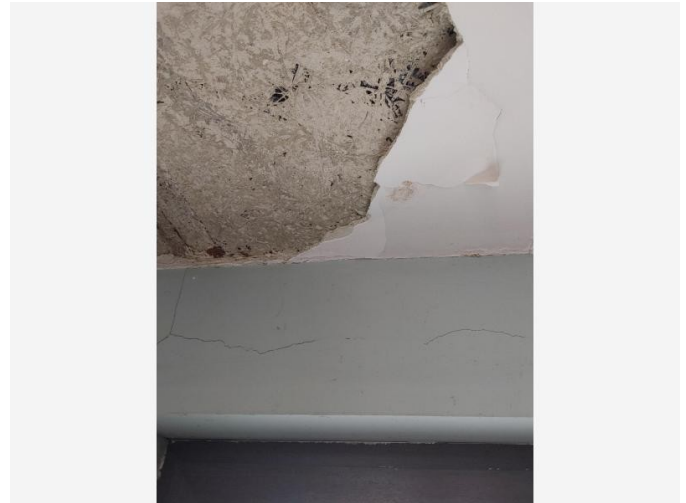
Fiche 2: Bekalking plafond

Geen asbest

#	Type	Referentie	Resultaat
2.1	Mengmonster	7675057	Geen asbest

Beschrijving	Bekalking plafond
Omgeving	Binnen
Primaire drager	Plafond
Bindmiddel van materiaal	Gips - kalk

Gebondenheid op basis van bindmiddel	Niet-hechtgebonden
Hoeveelheid (oppervlakte - dikte - aantal)	• 60,00 m ² - 1,00 cm - 1 stuk
Totaal volume	0,60 m ³
Identificatiemethode	Vaststelling met monstername
Destructieve handeling voor identificatie	Nee

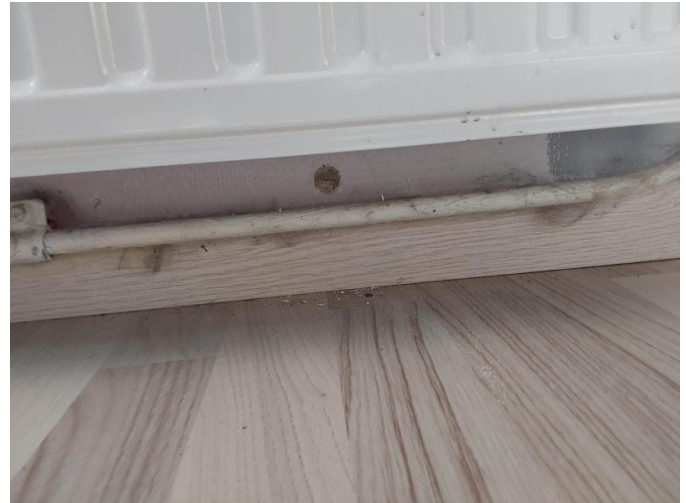
Fiche 3: Bekalking muren

Geen asbest

#	Type	Referentie	Resultaat
3.1	Mengmonster	7675058	Geen asbest

Beschrijving	Bekalking muren
Omgeving	Binnen
Primaire drager	Binnenwand
Bindmiddel van materiaal	Gips - kalk

Gebondenheid op basis van bindmiddel	Niet-hechtgebonden
Hoeveelheid (oppervlakte - dikte - aantal)	• 270,00 m ² - 1,00 cm - 1 stuk
Totaal volume	2,70 m ³
Identificatiemethode	Vaststelling met monstername
Destructieve handeling voor identificatie	Nee
