Asbestinventarisatetest

Boulevardstraat 19, 3010 Leuven

Attestnummer : 20230222-000611.000

Uitgegeven op : 22.02.2023

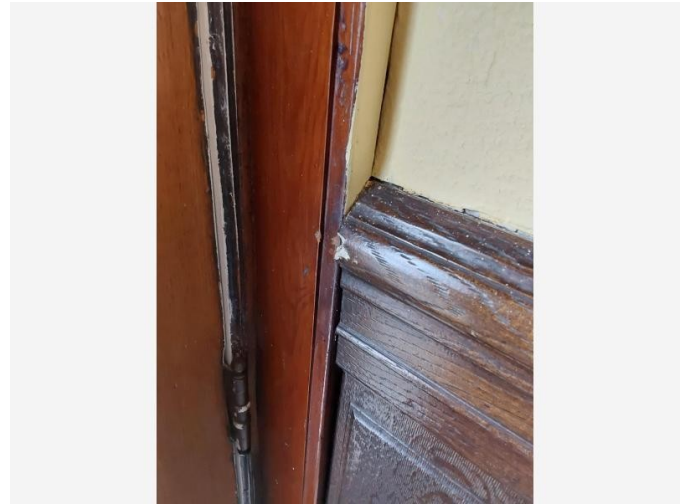
Overzichtsfoto

Detailfoto

Eindbeoordeling materiaalrisico	Laag materiaalrisico en/of verlaagde kans op vezelvrijgave
---------------------------------	--

Gebondenheid	Categorie 1: hechtgebonden in oorsprong
Asbestsoort (vezeltype)	Alleen chrysotiel
Asbestconcentratie	Laag (< 50%)
Afschermingsgraad van het gehele materiaal	Geheel of deels (ook) vrij aan binnenluchtstromen
Toestand van het materiaal	Onbeschadigd, niet verweerd

#	Type	Referentie	Resultaat
1.1	Puntmonster	7580331	Chrysotiel

Beschrijving	Lambrisering inkom
Omgeving	Binnen
Primaire drager	Binnenwand
Asbestmateriaal	Plaat, paneel, tablet - Generiek
Bindmiddel van asbestmateriaal	Cement
Gebondenheid op basis van bindmiddel	Hecht
Hoeveelheid (oppervlakte - dikte - aantal)	• 7,00 m ² - 0,80 cm - 1 stuk
Totaal volume	0,056 m ³
Eenvoudig bereikbaar	Ja
Bevestigingswijze	<ul style="list-style-type: none">• Verlijmd, ingegoten, versmeerd• Genageld, geniet
Identificatiemethode	Vaststelling met monstername
Destructieve handeling voor identificatie	Nee

Het asbestmateriaal valt onder de mijlpaal van 2040.

Zorgvuldig beheren

- Zorg voor een veilig beheer. Vermijd het beschadigen van het asbestmateriaal. Controleer de toestand jaarlijks op wijzigingen.

- Hermetische zone (erkend asbestverwijderaar)
Indien de lambrisering gekleefd is en dus niet onbeschadigd verwijderd kan worden, dient deze onder hermetische zone verwijderd te worden door een erkend asbestverwijderaar.

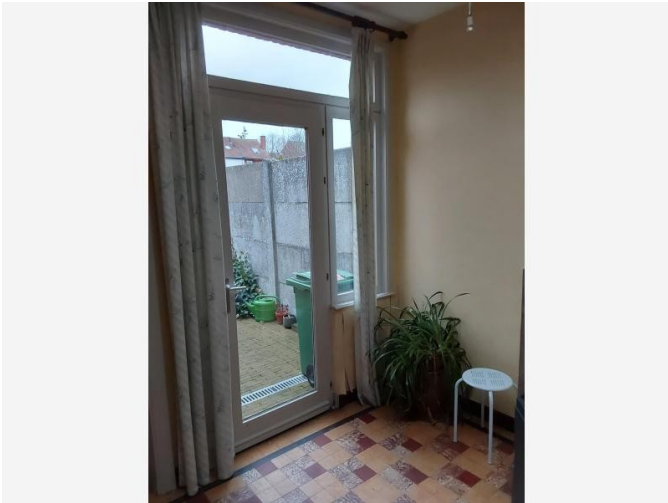
Fiche 2: Bekalking muren

Overzichtsfoto

Detailfoto

Geen asbest

#	Type	Referentie	Resultaat
2.1	Mengmonster	7580329	Geen asbest

Beschrijving	Bekalking muren
Omgeving	Binnen
Primaire drager	Binnenwand

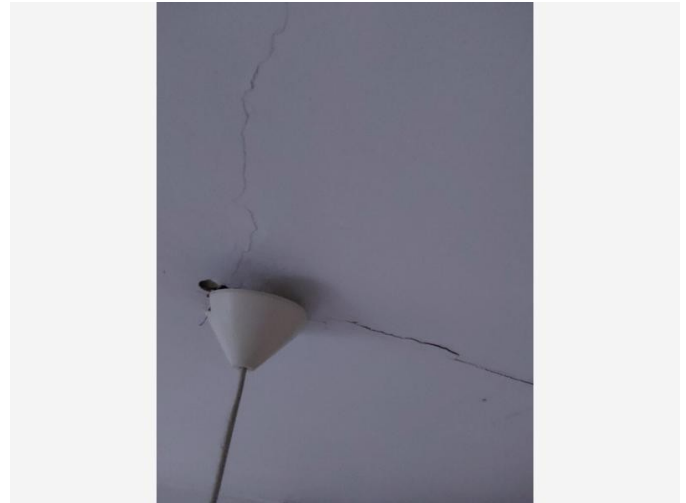
Fiche 3: Bekalking plafond

Overzichtsfoto

Detailfoto

Geen asbest

#	Type	Referentie	Resultaat
3.1	Mengmonster	7580330	Geen asbest

Beschrijving	Bekalking plafond
Omgeving	Binnen
Primaire drager	Plafond

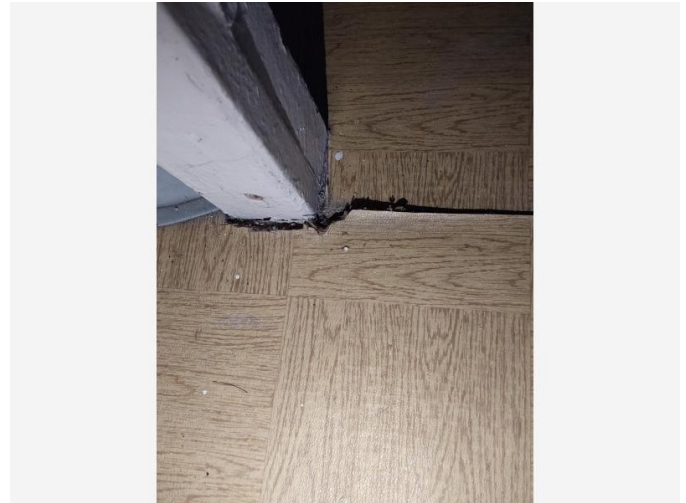
Overzichtsfoto

Detailfoto

Geen asbest

#	Type	Referentie	Resultaat
4.1	Puntmonster	7580332	Geen asbest

Beschrijving	Vinyl verdiep
Omgeving	Binnen
Primaire drager	Vloer
Bindmiddel van materiaal	Kunststof of -hars
