Asbestinventarisatetest

Grotestraat 73, 3118 Rotselaar

Attestnummer : 20230327-000026.000

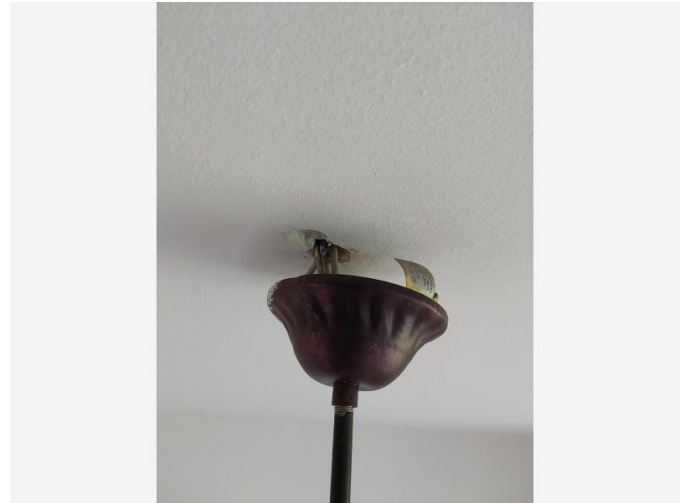
Geen asbest

Overzichtsfoto

Detailfoto

Conclusie

#	Type	Referentie	Resultaat
1.1	Mengmonster	7638148	Geen asbest

Beschrijving	Bekalking plafond
Omgeving	Binnen
Primaire drager	Plafond
Bindmiddel van materiaal	Gips - kalk

Gebondenheid op basis van bindmiddel	Niet-hechtgebonden
Hoeveelheid (oppervlakte - dikte - aantal)	• 180,00 m ² - 1,00 cm - 1 stuk
Totaal volume	1,80 m ³
Identificatiemethode	Vaststelling met monstername
Destructieve handeling voor identificatie	Nee
