# Asbestinventarisatetest

Jozef Wautersstraat 70, 3010 Leuven

Attestnummer : 20221220-000514.000

## Niet-asbestveilig

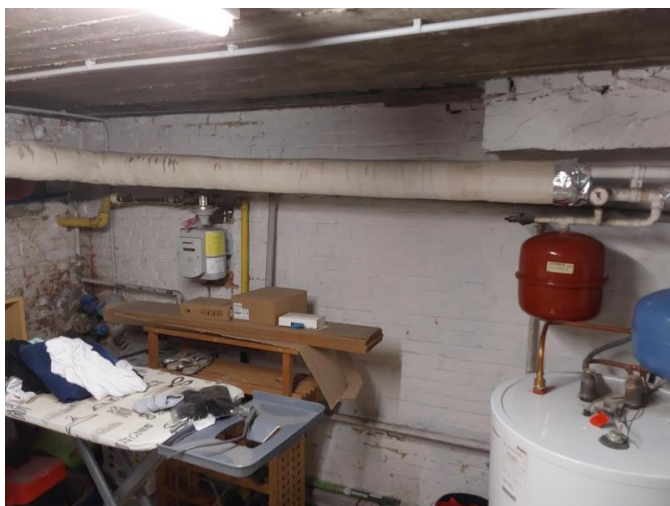
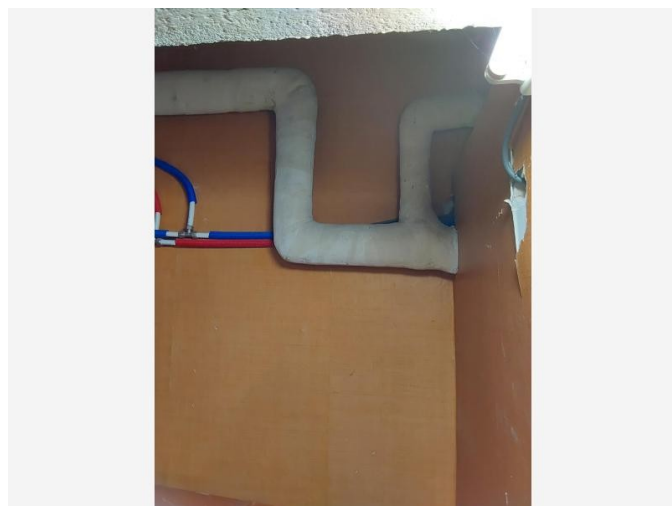
Overzichtsfoto

Detailfoto

Eindbeoordeling materiaalrisico	Verhoogd materiaalrisico en/of verhoogde kans op vezelvrijgave
---------------------------------	--

Gebondenheid	Categorie 3: niet-hechtgebonden met weinig of geen matrix
Asbestsoort (vezeltype)	Crocidoliet aanwezig
Asbestconcentratie	Hoog ( $\geq 50\%$ )
Afschermingsgraad van het gehele materiaal	Geheel of deels (ook) vrij aan de binnenlucht
Toestand van het materiaal	Onbeschadigd, niet verweerd

Beschrijving	Isolatie verwarmingsbuis kelder
Omgeving	Binnen
Primaire drager	HVAC infrastructuur en uitrusting
Asbestmateriaal	In-situ afwerkingslagen - Thermische isolatie
Bindmiddel van asbestmateriaal	Weinig of geen bindmiddel (textiel, bevolking, ...)
Gebondenheid op basis van bindmiddel	Niet-hechtgebonden
Hoeveelheid (gewicht - aantal)	<ul style="list-style-type: none"><li>• 50,00 kg - 1 stuk</li></ul>
Totaal gewicht	50,00 kg
Eenvoudig bereikbaar	Ja
Bevestigingswijze	<ul style="list-style-type: none"><li>• Los (al dan niet bedekt)</li></ul>
Identificatiemethode	Vaststelling zonder monsternamen

Het asbestmateriaal valt onder de mijlpaal van 2034.

Verwijderen

- Zorg voor een veilig beheer. Vermijd het beschadigen van het asbestmateriaal. Controleer de toestand jaarlijks op wijzigingen.

- Hermetische zone (erkend asbestverwijderaar)  
Buisisolatie mag enkel door een erkend verwijderaar gebeuren
