# Asbestinventarisatetest

Kapelberg 28, 3001 Leuven

Attestnummer : 20230120-000239.000

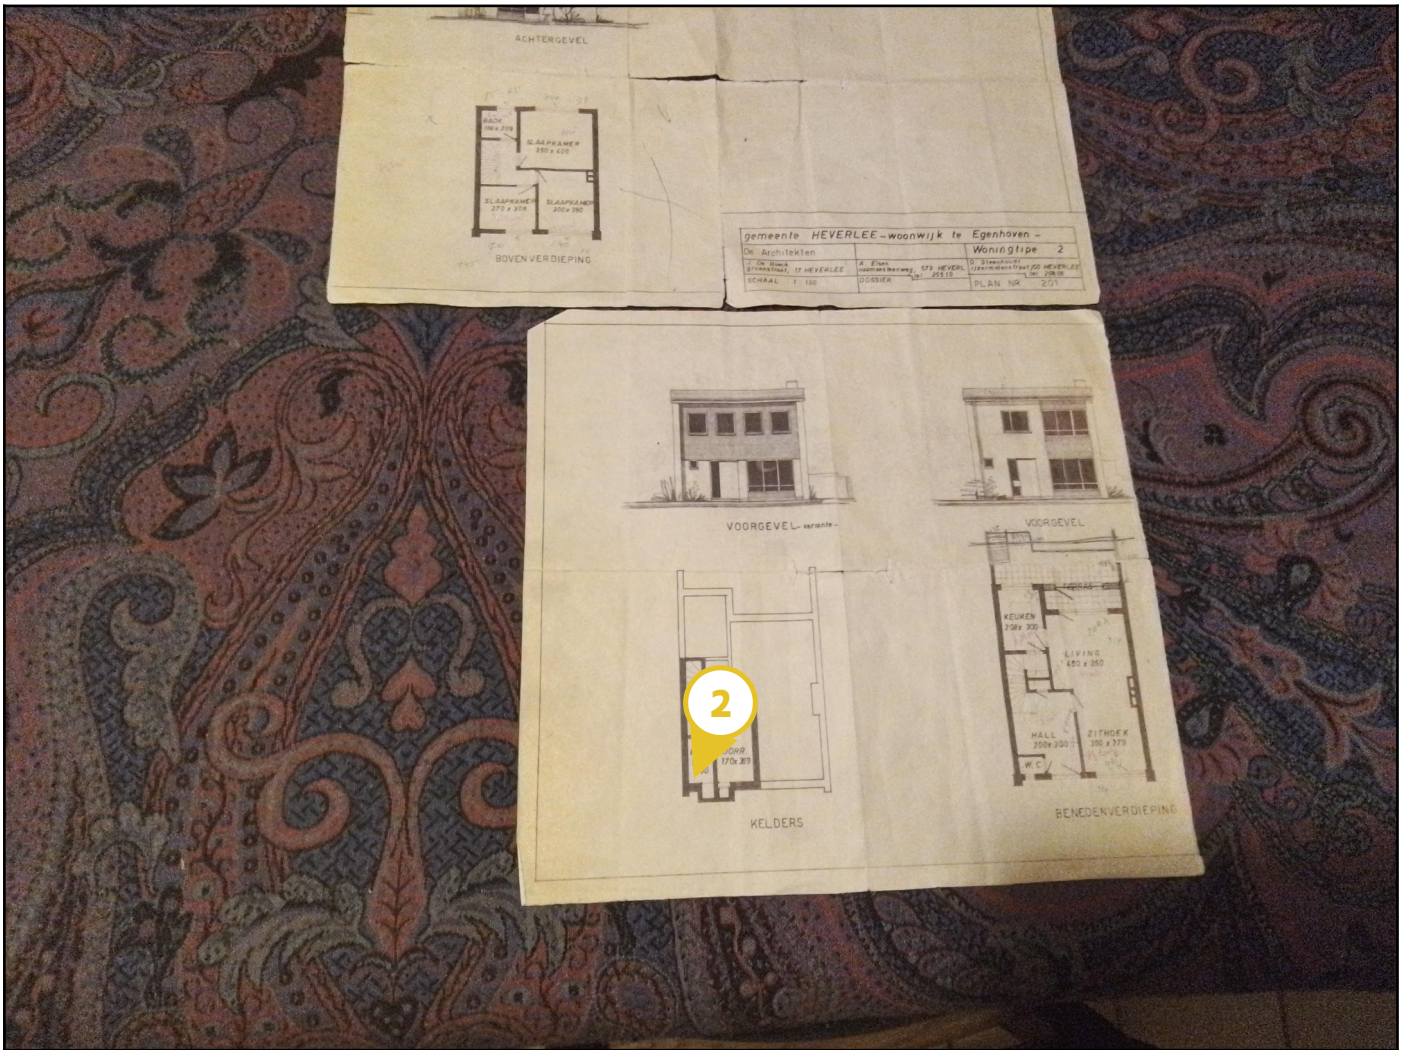
# Plan 1.1: kelder

Beschrijving	Type	Actie
2. afvoerbuis	Asbestmateriaal	Zorgvuldig beheren

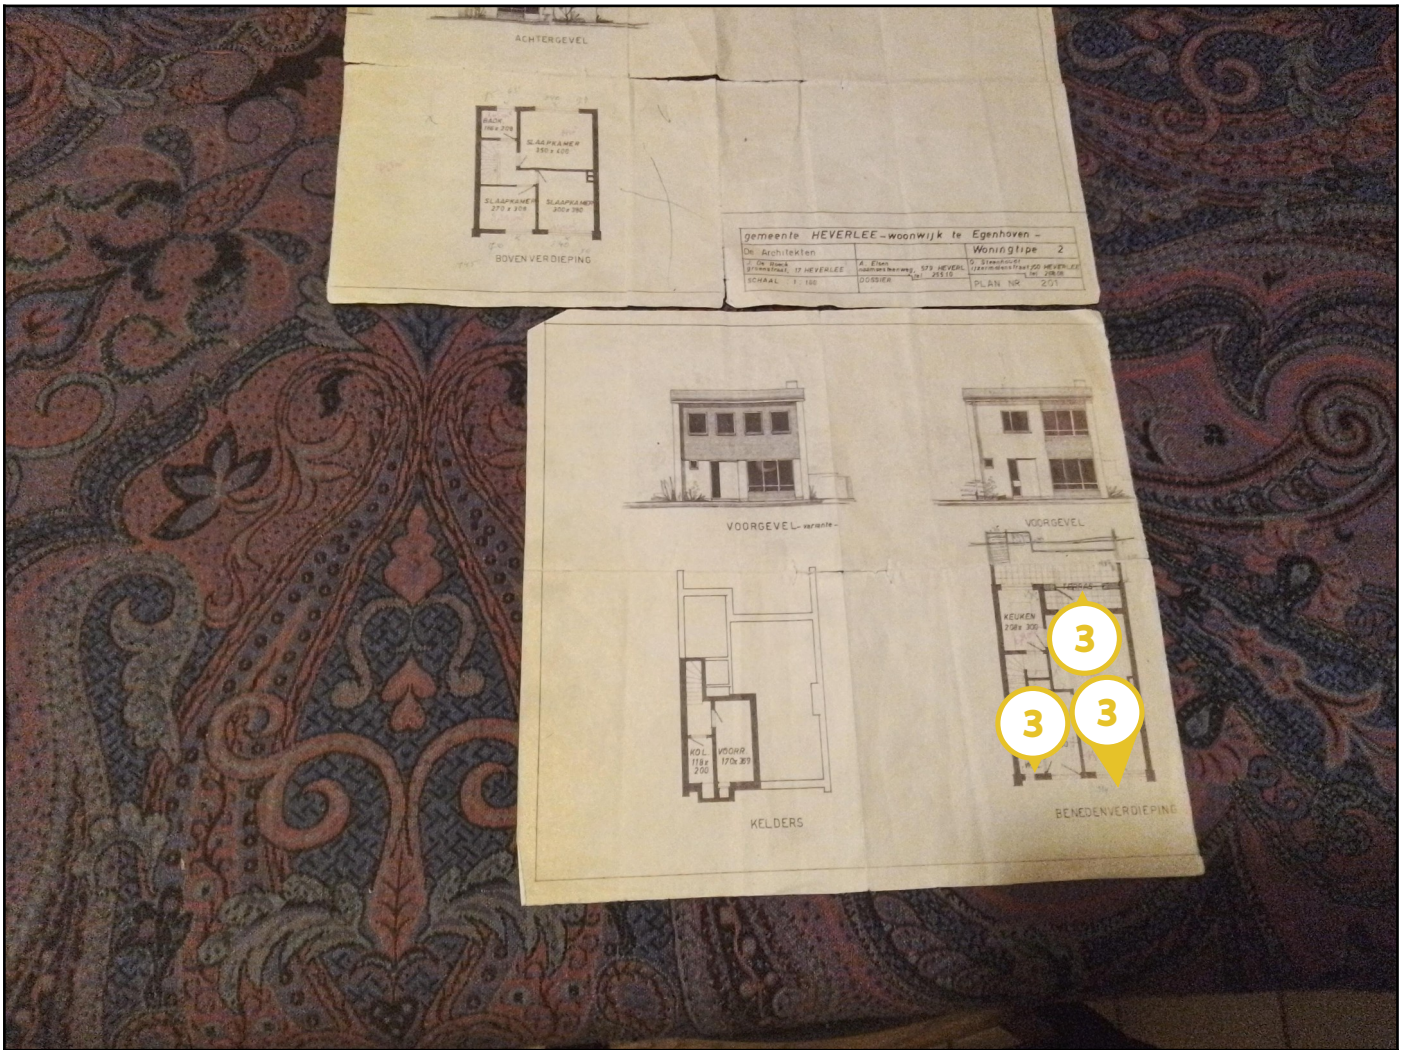
## Plan 1.2: Gelijkvloers vensterbanken

Beschrijving	Type	Actie
3. Vensterbaken	Asbestmateriaal	Zorgvuldig beheren

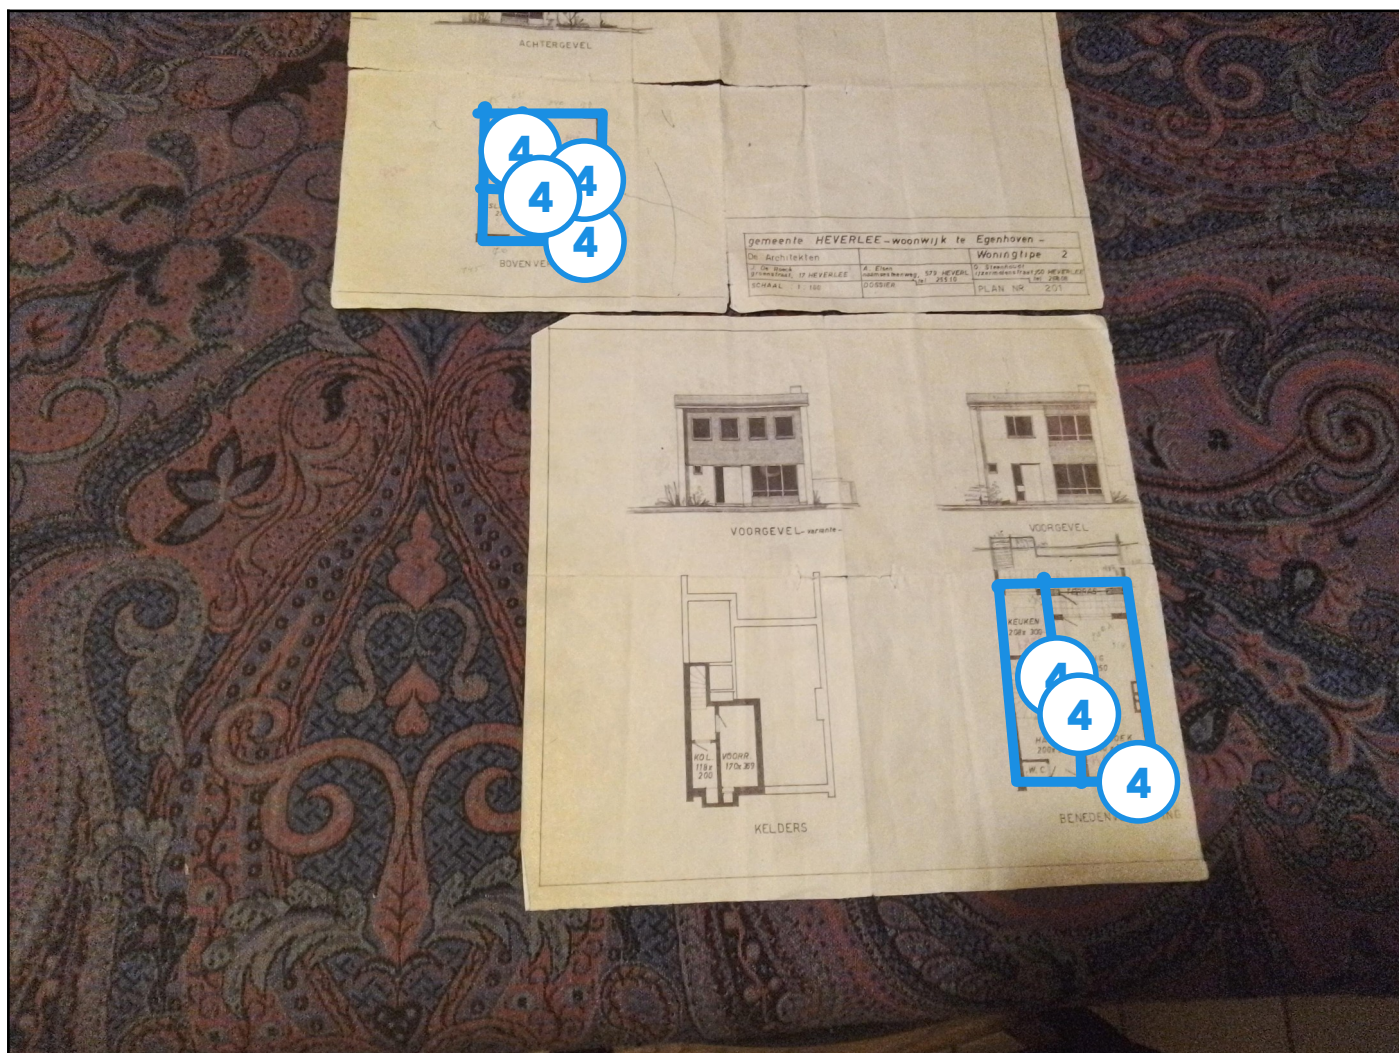
## Plan 1.3: Bepleister muren

Beschrijving	Type	Actie
4. Bepleistering muren	Geen asbest	-

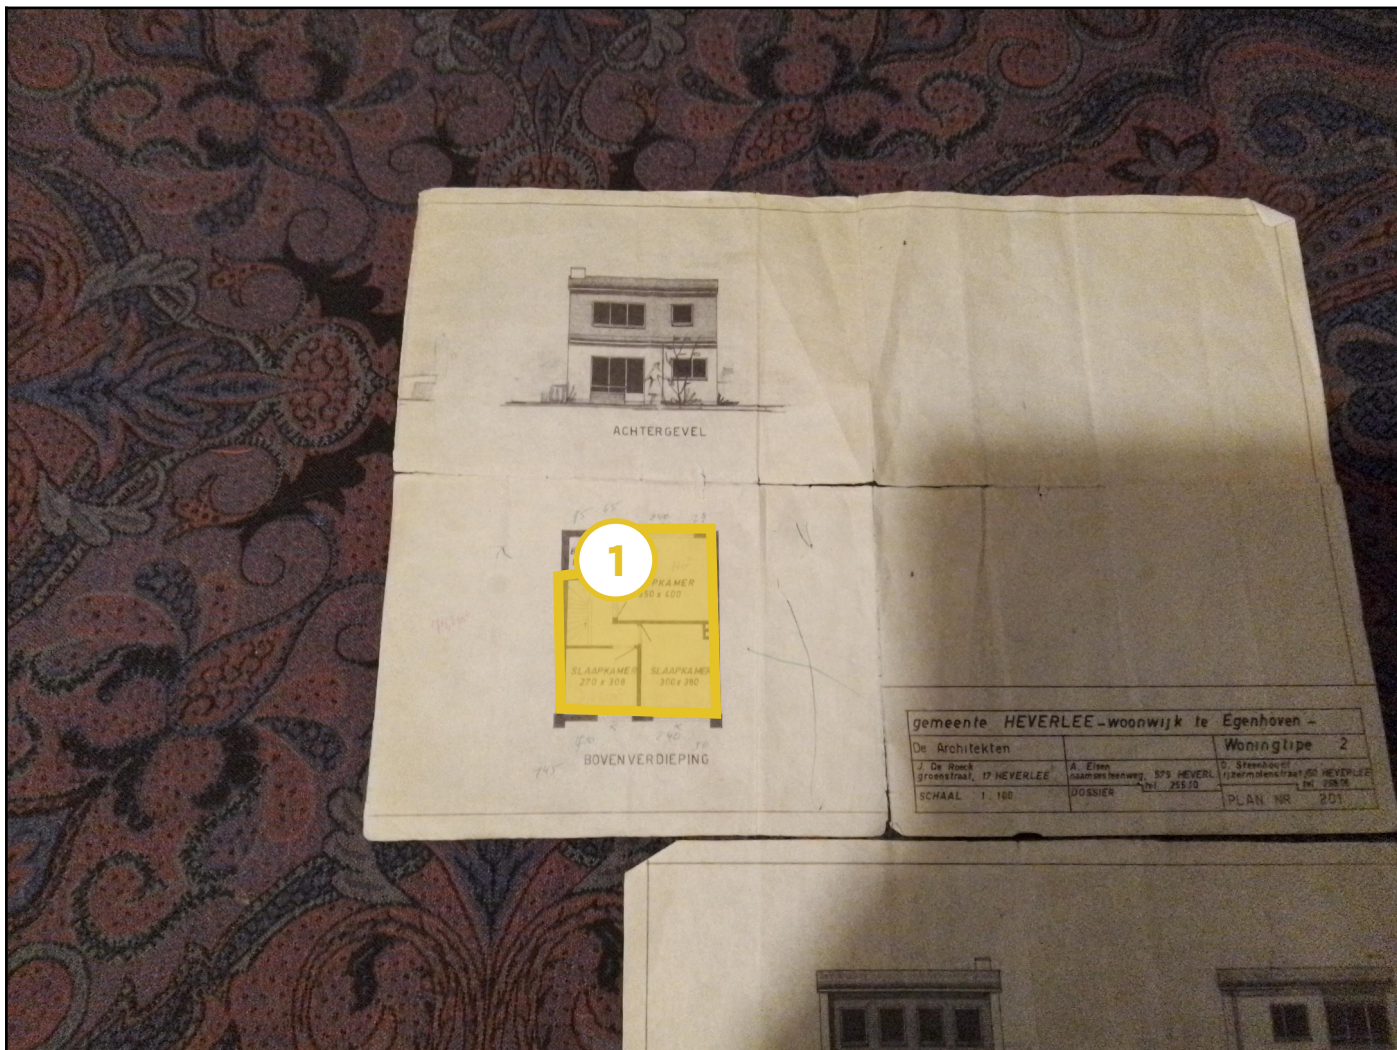
## Plan 1.4: eerste verdiep vinyl +zwartelijm

Beschrijving	Type	Actie
1. vinyltegels + zwarte lijm	Asbestmateriaal	Zorgvuldig beheren

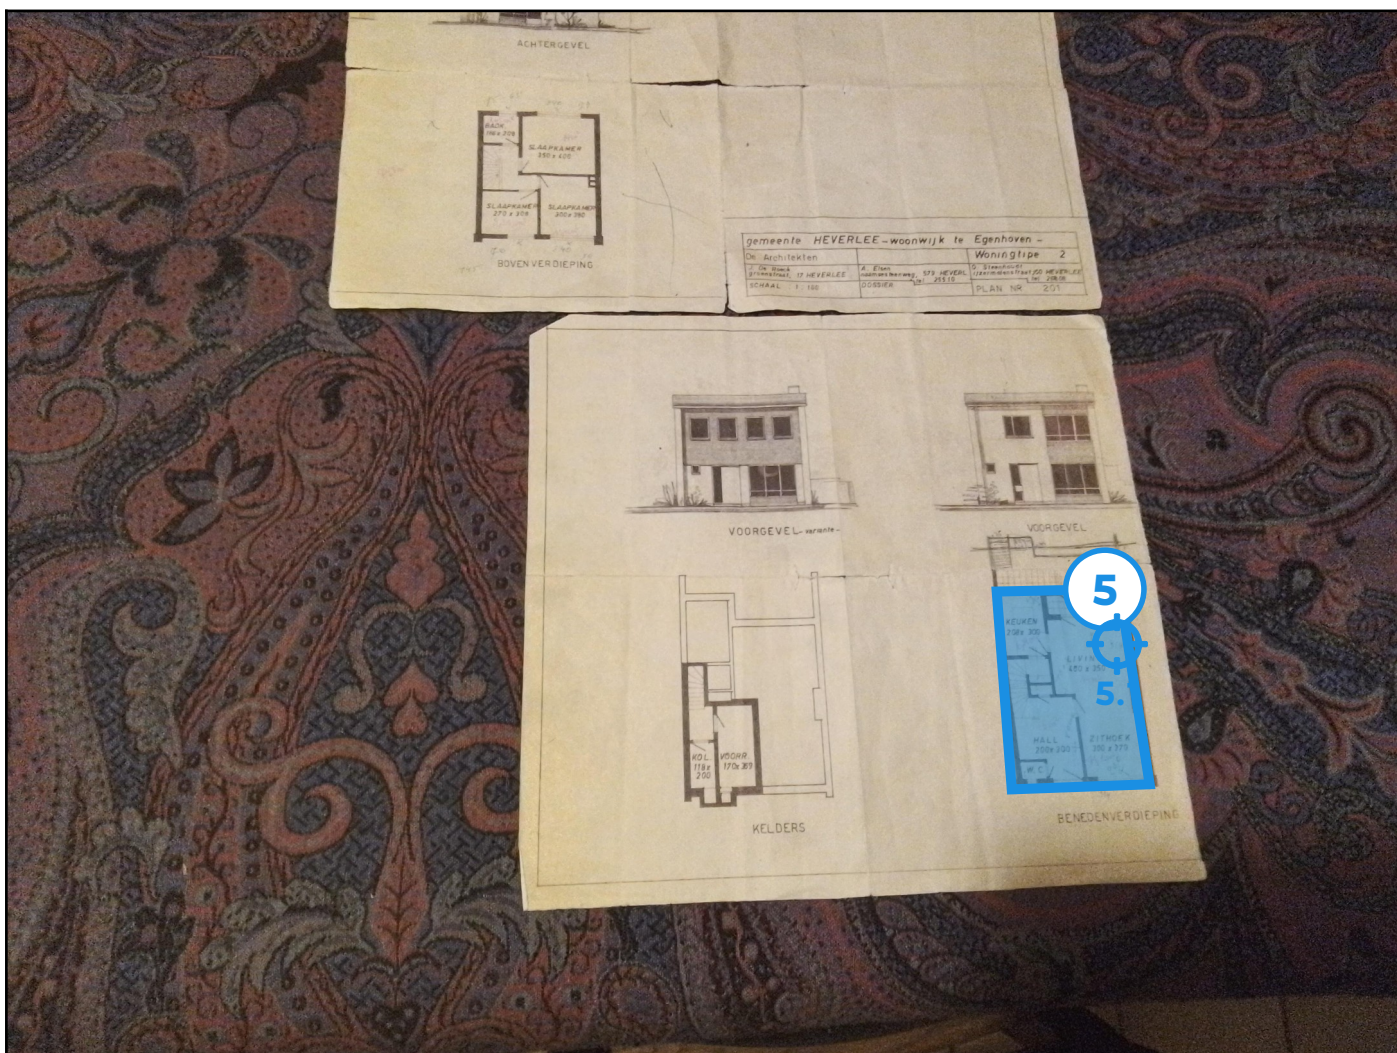
## Plan 1.5: Bepleister plafond

Beschrijving	Type	Actie
5. Bepleistering plafond	Geen asbest	-
5.1 Code: MM002	Mengmonster	-

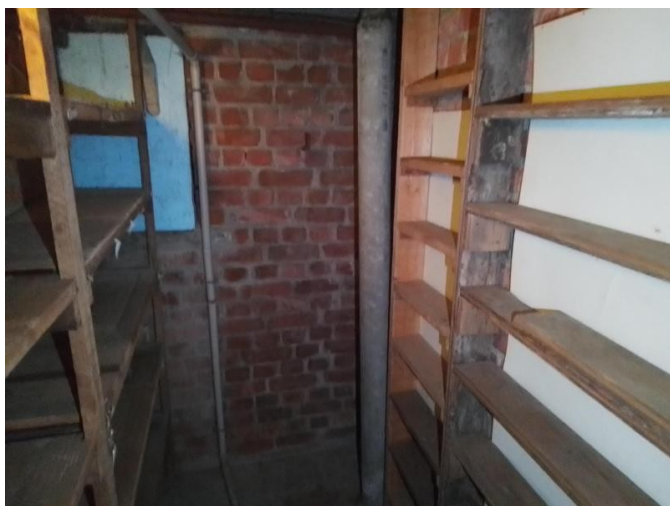
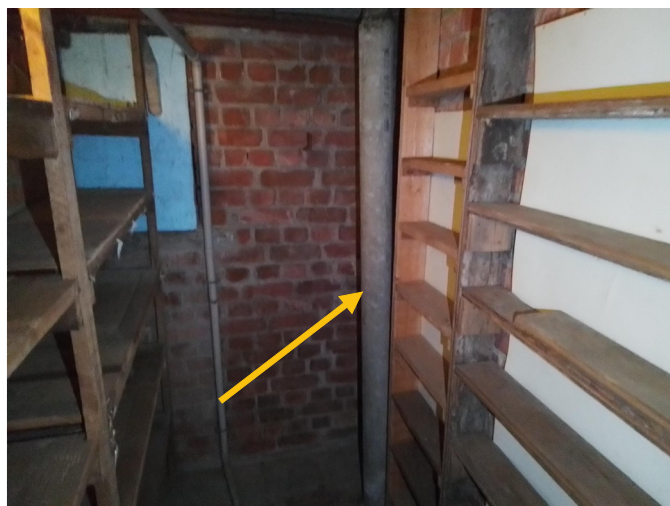
- Plan 1.1: kelder

Eindbeoordeling materiaalrisico	Laag materiaalrisico en/of verlaagde kans op vezelvrijgave
---------------------------------	--

Gebondenheid	Categorie 1: hechtgebonden in oorsprong
Asbestsoort (vezeltype)	Crocidoliet aanwezig
Asbestconcentratie	Laag (< 50%)
Afschermingsgraad van het gehele materiaal	Geheel of deels (ook) vrij aan de binnenlucht
Toestand van het materiaal	Onbeschadigd, niet verweerd

Beschrijving	afvoerbuis
Omgeving	Binnen
Primaire drager	Sanitaire infrastructuur en uitrusting (toe- en afvoer)
Asbestmateriaal	Verloren bekisting - Buis, koker
Bindmiddel van asbestmateriaal	Cement
Gebondenheid op basis van bindmiddel	Hecht

<b>Hoeveelheid (lengte - omtrek - dikte - aantal)</b>	<ul style="list-style-type: none"><li>• 2,50 m - 15,00 cm - 1,00 cm - 1 stuk</li></ul>
<b>Totaal volume</b>	0,004 m <sup>3</sup>
<b>Eenvoudig bereikbaar</b>	Ja
<b>Bevestigingswijze</b>	<ul style="list-style-type: none"><li>• Verlijmd, ingegoten, versmeerd</li></ul>
<b>Identificatiemethode</b>	Vaststelling zonder monstername
<b>Destructieve handeling voor identificatie</b>	Nee

Zorgvuldig beheren

- Zorg voor een veilig beheer. Vermijd het beschadigen van het asbestmateriaal. Controleer de toestand jaarlijks op wijzigingen.
- Zorg voor een veilig beheer en verwijder dit asbestmateriaal wanneer het bij werken eenvoudig bereikbaar wordt. Controleer de toestand jaarlijks op wijzigingen.

- Eenvoudige handelingen: mag via doe-het-zelf of door werknemer(s) met opleidingsattest eenvoudige handelingen  
Aanbevolen saneringsmethode: Eenvoudige handeling met bijkomende maatregelen. Het materiaal dient goed te worden gefixeerd voor deze wordt verwijderd. Dit om potentiële vezelvrijgave en contaminatie te voorkomen.

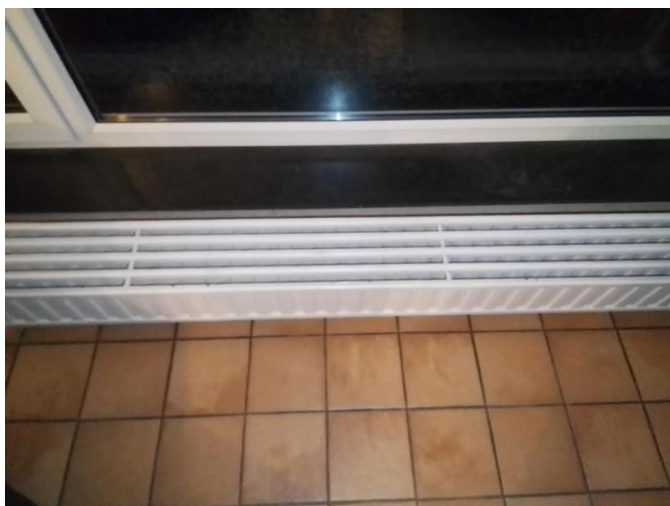
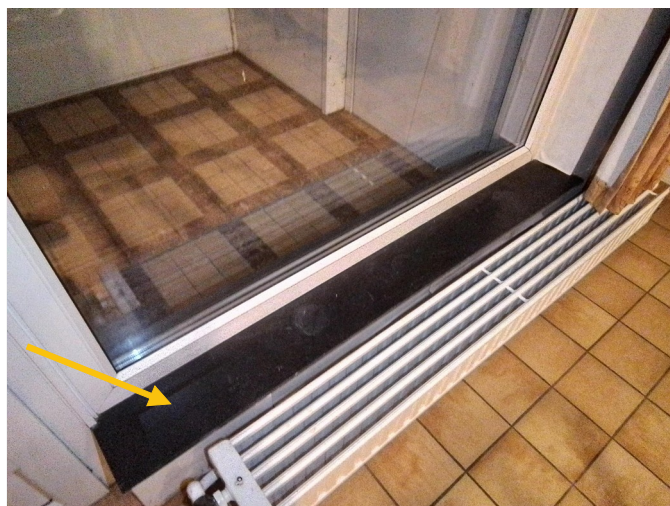
- Plan 1.2: Gelijkvloers vensterbanken

Eindbeoordeling materiaalrisico	Zeer laag materiaalrisico en/of zeer lage kans op vezelvrijgave
---------------------------------	---

Gebondenheid	Categorie 1: hechtgebonden in oorsprong
Asbestsoort (vezeltype)	Alleen chrysotiel
Asbestconcentratie	Laag (< 50%)
Afschermingsgraad van het gehele materiaal	Geheel of deels (ook) vrij aan de binnenlucht
Toestand van het materiaal	Onbeschadigd, niet verweerd

Beschrijving	Vensterbaken
Omgeving	Binnen
Primaire drager	Wandopening verticaal (raam, deur, ...)
Asbestmateriaal	Plaat, paneel, tablet - Type Massal
Bindmiddel van asbestmateriaal	Cement
Gebondenheid op basis van bindmiddel	Hecht
Hoeveelheid (oppervlakte - dikte - aantal)	• 1,00 m <sup>2</sup> - 2,00 cm - 1 stuk
Totaal volume	0,02 m <sup>3</sup>
Eenvoudig bereikbaar	Ja

<b>Bevestigingswijze</b>	<ul style="list-style-type: none"><li>• Verlijmd, ingegoten, versmeerd</li></ul>
<b>Identificatiemethode</b>	Vaststelling zonder monstername
<b>Destructieve handeling voor identificatie</b>	Nee

Zorgvuldig beheren

- Zorg voor een veilig beheer. Vermijd het beschadigen van het asbestmateriaal. Controleer de toestand jaarlijks op wijzigingen.
- Zorg voor een veilig beheer en verwijder dit asbestmateriaal wanneer het bij werken eenvoudig bereikbaar wordt. Controleer de toestand jaarlijks op wijzigingen.

- Eenvoudige handelingen: mag via doe-het-zelf of door werknemer(s) met opleidingsattest eenvoudige handelingen  
Aanbevolen saneringsmethode: Eenvoudige handeling met bijkomende maatregelen. Het materiaal dient goed te worden gefixeerd voor deze wordt verwijderd. Dit om potentiële vezelvrijgave en contaminatie te voorkomen.

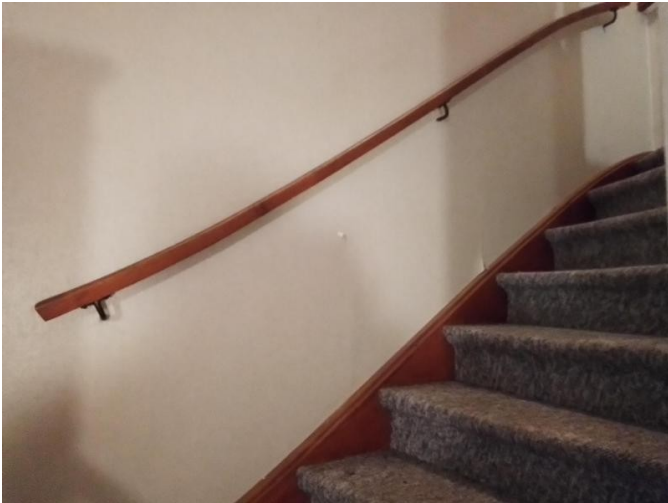
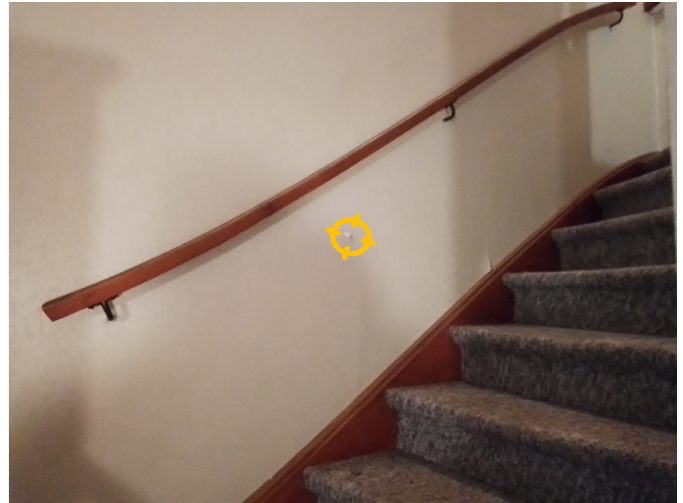
## Fiche 4: Bepleistering muren

Geen asbest

#	Type	Referentie	Resultaat
4.1	Mengmonster	MM001	Geen asbest

Beschrijving	Bepleistering muren
Omgeving	Binnen
Primaire drager	Binnenwand
Bindmiddel van materiaal	Gips - kalk

<b>Gebondenheid op basis van bindmiddel</b>	Niet-hechtgebonden
<b>Hoeveelheid (oppervlakte - dikte - aantal)</b>	• 100,00 m <sup>2</sup> - 2,00 cm - 2 stuks
<b>Totaal volume</b>	4,00 m <sup>3</sup>
<b>Identificatiemethode</b>	Vaststelling met monstername
<b>Destructieve handeling voor identificatie</b>	Nee

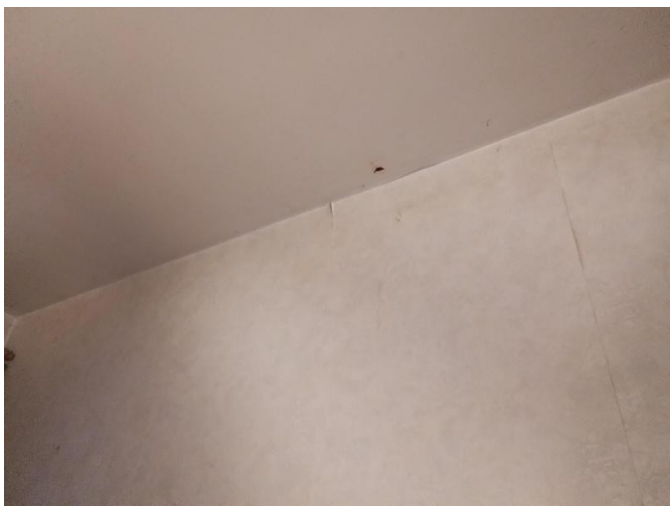
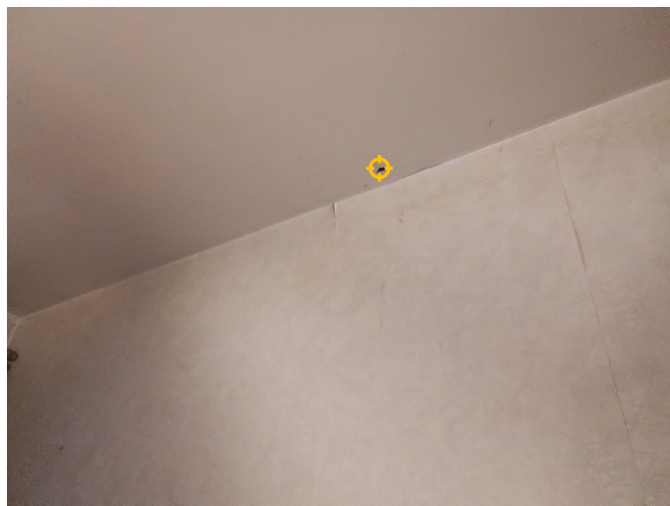
## Fiche 5: Bepleistering plafond

Geen asbest

#	Type	Referentie	Resultaat
5.1	Mengmonster	MM002	Geen asbest

Beschrijving	Bepleistering plafond
Omgeving	Binnen
Primaire drager	Plafond
Bindmiddel van materiaal	Gips - kalk

<b>Gebondenheid op basis van bindmiddel</b>	Niet-hechtgebonden
<b>Hoeveelheid (oppervlakte - dikte - aantal)</b>	• 75,00 m <sup>2</sup> - 2,00 cm - 1 stuk
<b>Totaal volume</b>	1,50 m <sup>3</sup>
<b>Identificatiemethode</b>	Vaststelling met monstername
<b>Destructieve handeling voor identificatie</b>	Nee
