Asbestinventarisatetest

Lentelaan 8, 3300 Tienen

Attestnummer : 20230416-000086.000

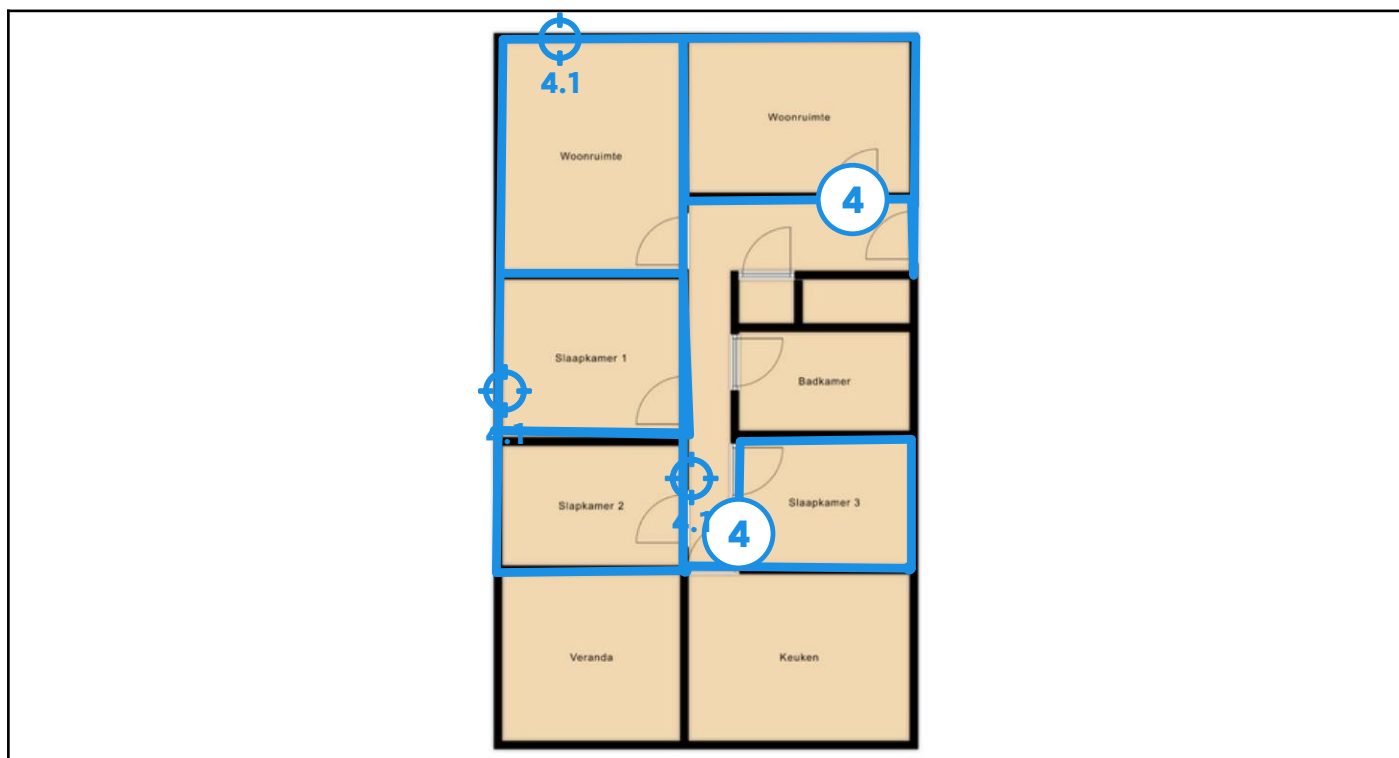
Plan 1.1: Gelijkvloers

Beschrijving	Type	Actie
4. Bekalking muren	Geen asbest	-
4.1 Code: 7663214	Mengmonster	-

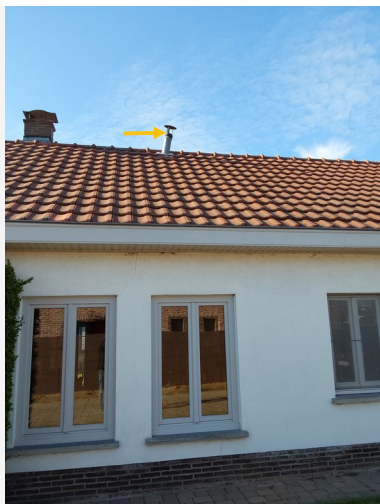
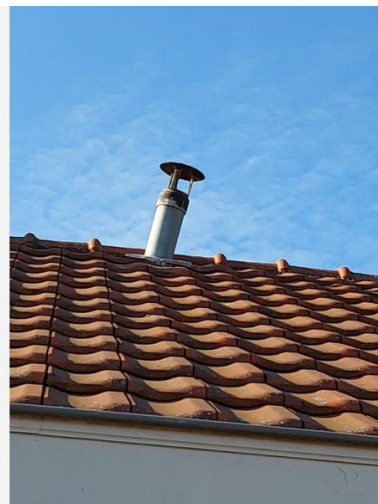
Overzichtsfoto

Detailfoto

Het asbestmateriaal valt onder de mijlpaal van 2034.

Eindbeoordeling materiaalrisico	Laag materiaalrisico en/of verlaagde kans op vezelvrijgave
---------------------------------	--

Gebondenheid	Categorie 1: hechtgebonden in oorsprong
Asbestsoort (vezeltype)	Crocidoliet aanwezig
Asbestconcentratie	Laag (< 50%)
Afschermingsgraad van het gehele materiaal	Geheel of deels vrij aan de buitenlucht
Toestand van het materiaal	Onbeschadigd, niet verweerd

Beschrijving	Schouwhoed
Omgeving	Buiten
Primaire drager	HVAC infrastructuur en uitrusting
Asbestmateriaal	Schouwhoed, ventilatiekap (anti-windval)
Bindmiddel van asbestmateriaal	Cement
Gebondenheid op basis van bindmiddel	Hecht
Hoeveelheid (gewicht - aantal)	<ul style="list-style-type: none">• 5,00 kg - 1 stuk
Totaal gewicht	5,00 kg
Eenvoudig bereikbaar	Ja
Bevestigingswijze	<ul style="list-style-type: none">• Geklemd
Identificatiemethode	Vaststelling zonder monsternamen

Verwijderen

- Zorg voor een veilig beheer. Vermijd het beschadigen van het asbestmateriaal. Controleer de toestand jaarlijks op wijzigingen.

- Eenvoudige handelingen: mag via doe-het-zelf of door werknemer(s) met opleidingsattest eenvoudige handelingen
Hechtgebonden buitentoepassing mag je zelf verwijderen of via aannemer met EH opleiding. Schouwhoed zit los en kan in 1 geheel eraf worden geschoven.

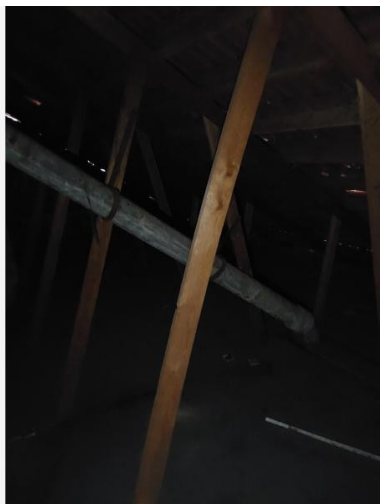
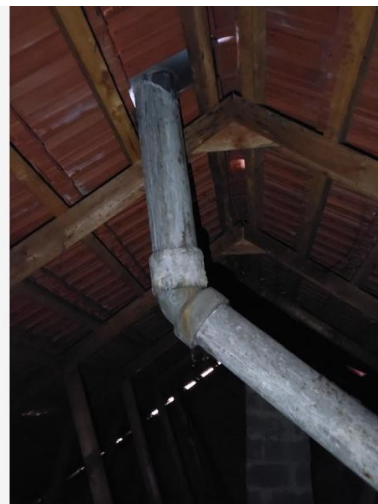
Overzichtsfoto

Detailfoto

Het asbestmateriaal valt onder de mijlpaal van 2040.

Eindbeoordeling materiaalrisico	Laag materiaalrisico en/of verlaagde kans op vezelvrijgave
---------------------------------	--

Gebondenheid	Categorie 1: hechtgebonden in oorsprong
Asbestsoort (vezeltype)	Crocidoliet aanwezig
Asbestconcentratie	Laag (< 50%)
Afschermingsgraad van het gehele materiaal	Geheel of deels (ook) vrij aan de binnenlucht
Toestand van het materiaal	Onbeschadigd, niet verweerd

Beschrijving	Schouw rookgassen
Omgeving	Binnen
Primaire drager	HVAC infrastructuur en uitrusting
Asbestmateriaal	Rookgaskanaal
Bindmiddel van asbestmateriaal	Cement
Gebondenheid op basis van bindmiddel	Hecht
Hoeveelheid (lengte - omtrek - dikte - aantal)	<ul style="list-style-type: none">• 6,00 m - 60,00 cm - 2,00 cm - 1 stuk
Totaal volume	0,072 m ³
Eenvoudig bereikbaar	Ja
Bevestigingswijze	<ul style="list-style-type: none">• Geklemd
Identificatiemethode	Vaststelling zonder monsternamen

Zorgvuldig beheren

- Zorg voor een veilig beheer. Vermijd het beschadigen van het asbestmateriaal. Controleer de toestand jaarlijks op wijzigingen.

- Hermetische zone (erkend asbestverwijderaar)
Indien de toepassingen binnen een pand niet onbeschadigd verwijderd kunnen worden, dienen deze onder hermetische zone door een erkend asbestverwijderaar verwijderd te worden.

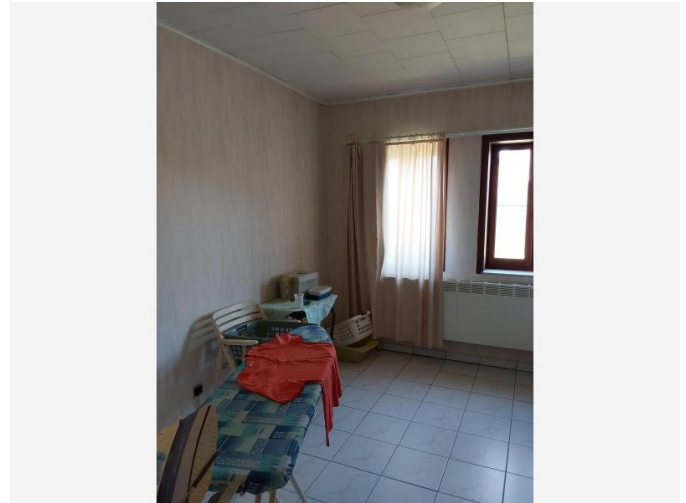
Overzichtsfoto

Detailfoto

Geen asbest

#	Type	Referentie	Resultaat
4.1	Mengmonster	7663214	Geen asbest

Beschrijving	Bekalking muren
Omgeving	Binnen
Primaire drager	Binnenwand
Bindmiddel van materiaal	Gips - kalk

Gebondenheid op basis van bindmiddel	Niet-hechtgebonden
Hoeveelheid (oppervlakte - dikte - aantal)	• 230,00 m ² - 1,00 cm - 1 stuk
Totaal volume	2,30 m ³
Identificatiemethode	Vaststelling met monstername
Destructieve handeling voor identificatie	Nee
