Asbestinventarisatetest

Lindestraat 95, 3471 Kortenaken

Attestnummer : 20230220-000298.000

Asbestveilig

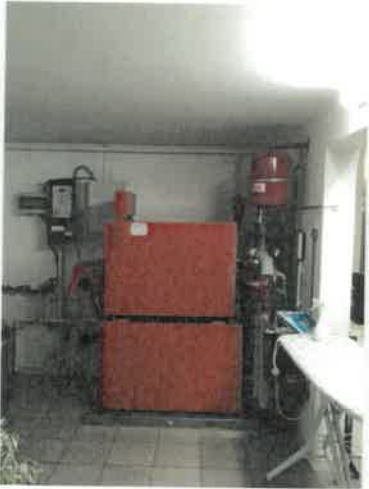
Vrije foto

Mogelijks aanwezigheid van asbesthoudende componenten binnenin de cv-ketel

Identificatiemethode	Redelijk vermoeden
Primaire drager	HVAC infrastructuur en uitrusting
(Asbest)materiaal	Pakking, dichting
Bindmiddel	Karton - papier - viltachtig
Gebondenheid bindmiddel	Niet-hechtgebonden

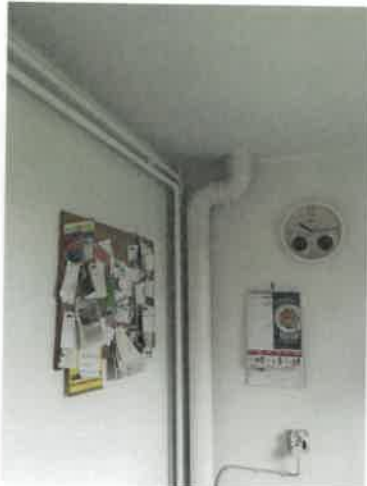
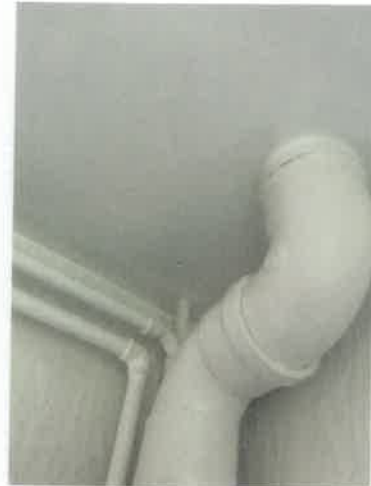
Fiche 3: Mengstaal pleisterwerk Plafonds

Geen asbest

#	Type	Referentie	Resultaat
3.1	Mengmonster	M18853	Geen asbest

Beschrijving	Mengstaal pleisterwerk Plafonds
Omgeving	Binnen
Primaire drager	Plafond
Bindmiddel van materiaal	Gips - kalk

Gebondenheid op basis van bindmiddel	Niet-hechtgebonden
Hoeveelheid (oppervlakte - dikte - aantal)	• 160,00 m ² - 1,00 cm - 1 stuk
Totaal volume	1,60 m ³
Identificatiemethode	Vaststelling met monstername
Destructieve handeling voor identificatie	Nee

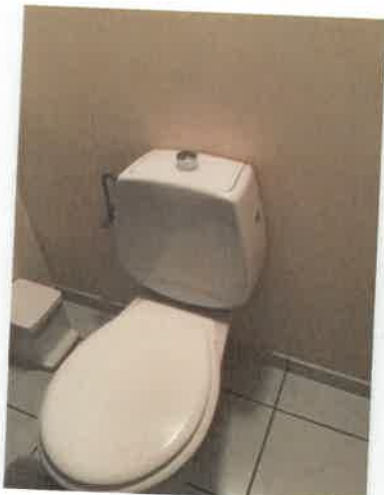
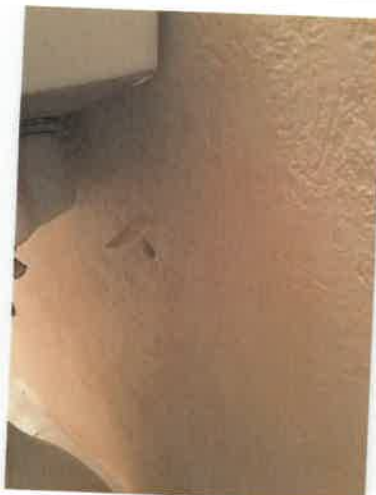
Fiche 4: Mengstaal pleisterwerk Muren

Geen asbest

#	Type	Referentie	Resultaat
4.1	Mengmonster	M18852	Geen asbest

Beschrijving	Mengstaal pleisterwerk Muren
Omgeving	Binnen
Primaire drager	Binnenwand

Bindmiddel van materiaal	Gips - kalk
Gebondenheid op basis van bindmiddel	Niet-hechtgebonden
Hoeveelheid (oppervlakte - dikte - aantal)	• 165,00 m ² - 1,00 cm - 1 stuk
Totaal volume	1,65 m ³
Identificatiemethode	Vaststelling met monstername
Destructieve handeling voor identificatie	Nee
