# Asbestinventarisatetest

Lobergenbos 29, 3010 Leuven

Attestnummer : 20230805-000074.000

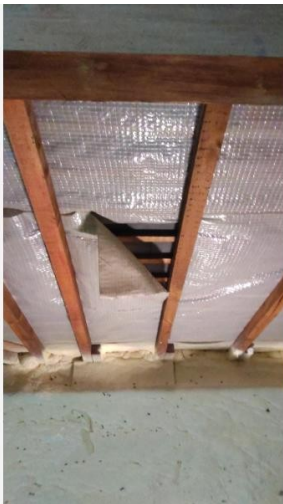
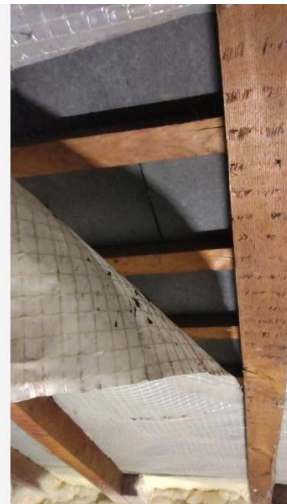
Overzichtsfoto

Detailfoto

Eindbeoordeling materiaalrisico	Laag materiaalrisico en/of verlaagde kans op vezelvrijgave
---------------------------------	--

Gebondenheid	Categorie 1: hechtgebonden in oorsprong
Asbestsoort (vezeltype)	Crocidoliet aanwezig
Asbestconcentratie	Laag (< 50%)
Afschermingsgraad van het gehele materiaal	Geheel of deels (ook) vrij aan de binnenlucht
Toestand van het materiaal	Onbeschadigd, niet verweerd

Beschrijving	Dak
Omgeving	Grenst aan binnen- en buitenlucht
Primaire drager	Schuin dak
Asbestmateriaal	Dak- en gevelbekleding - Lei, shingle
Bindmiddel van asbestmateriaal	Cement
Gebondenheid op basis van bindmiddel	Hecht
Hoeveelheid (oppervlakte - aantal)	<ul style="list-style-type: none"><li>• 100,00 m<sup>2</sup> - 1 stuk</li></ul>
Totale oppervlakte	100,00 m <sup>2</sup>
Eenvoudig bereikbaar	Ja
Bevestigingswijze	<ul style="list-style-type: none"><li>• Genageld, geniet</li></ul>
Identificatiemethode	Vaststelling zonder monsternamen

Het asbestmateriaal valt onder de mijlpaal van 2034.

**Verwijderen**

- Verwijder dit asbestmateriaal zo snel mogelijk. Volg de toestand goed op.

- Eenvoudige handelingen: mag via doe-het-zelf of door werknemer(s) met opleidingsattest eenvoudige handelingen  
Mag via doe het zelf
