Asbestinventarisatetest

Partisanenstraat 32, 3010 Leuven

Attestnummer : 20230117-000380.000

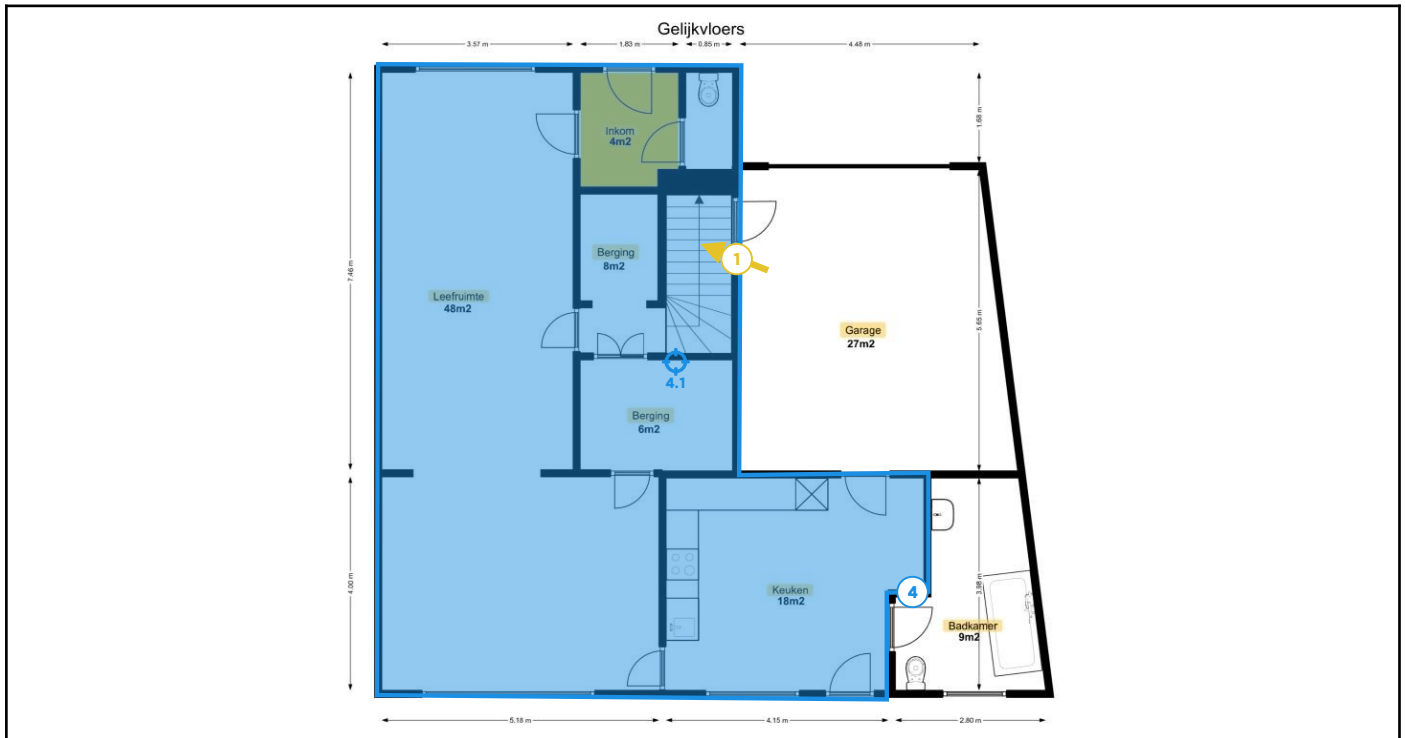
Plan 1.1: Gelijkvloers

Beschrijving	Type	Actie
1. Roetluikje + afdekplaat	Asbestmateriaal	Zorgvuldig beheren
4. Bekalking muren	Geen asbest	-
4.1 Code: 23-003488	Mengmonster	-

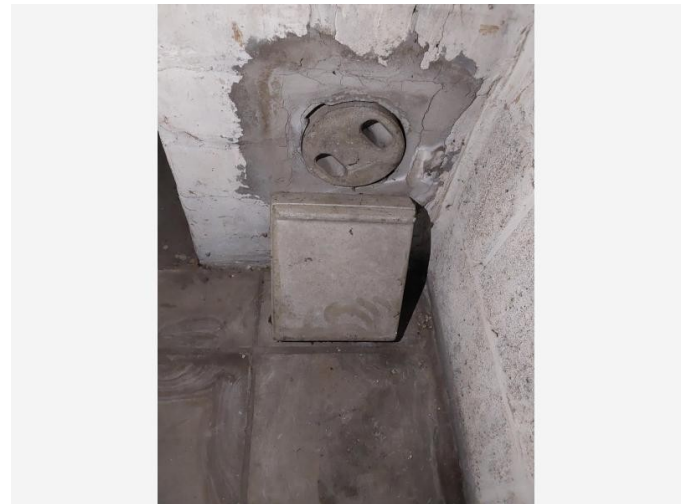
Het asbestmateriaal valt onder de mijlpaal van 2040.

Eindbeoordeling materiaalrisico	Laag materiaalrisico en/of verlaagde kans op vezelvrijgave
---------------------------------	--

Gebondenheid	Categorie 1: hechtgebonden in oorsprong
Asbestsoort (vezeltype)	Crocidoliet aanwezig
Asbestconcentratie	Laag (< 50%)
Afschermingsgraad van het gehele materiaal	Geheel of deels (ook) vrij aan de binnenlucht
Toestand van het materiaal	Onbeschadigd, niet verweerd

Beschrijving	Roetluikje + afdekplaat
Omgeving	Binnen
Primaire drager	HVAC infrastructuur en uitrusting
Asbestmateriaal	Brandwerende afsluiting (prefab geheel) - Luik
Bindmiddel van asbestmateriaal	Cement
Gebondenheid op basis van bindmiddel	Hecht
Hoeveelheid (gewicht - aantal)	<ul style="list-style-type: none">• 2,00 kg - 1 stuk
Totaal gewicht	2,00 kg
Eenvoudig bereikbaar	Ja
Bevestigingswijze	<ul style="list-style-type: none">• Los (al dan niet bedekt)
Identificatiemethode	Vaststelling zonder monsternamen

- Zorg voor een veilig beheer. Vermijd het beschadigen van het asbestmateriaal. Controleer de toestand jaarlijks op wijzigingen.

- Eenvoudige handelingen: mag via doe-het-zelf of door werknemer(s) met opleidingsattest eenvoudige handelingen
Afdekplaat en roetslot zijn makkelijk zelf te verwijderen en mits correct in te pakken bij het containerpark binnen te brengen.

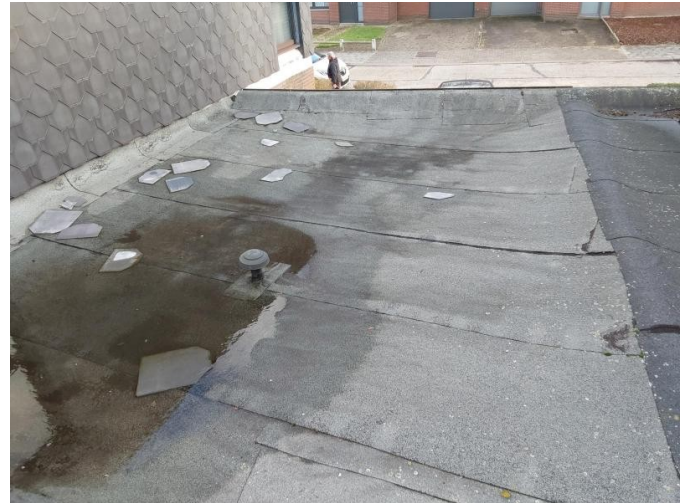
Fiche 2: Dak roofing

Geen asbest

#	Type	Referentie	Resultaat
2.1	Puntmonster	23-003487	Geen asbest

Beschrijving	Dak roofing
Omgeving	Buiten
Primaire drager	Plat dak
Bindmiddel van materiaal	Bitumen (roofing, teer, asfalt)

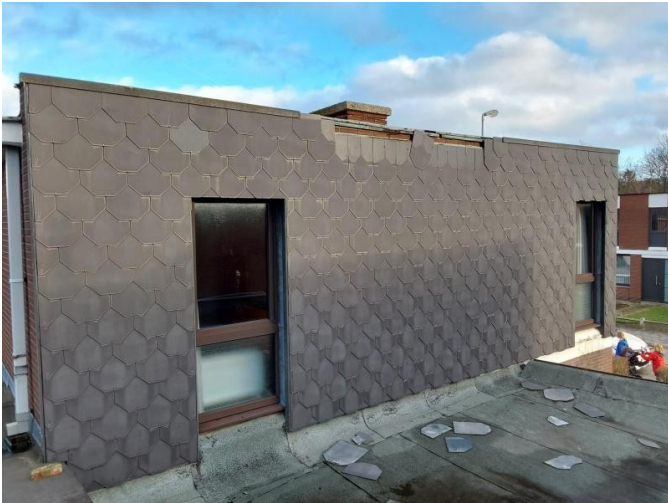
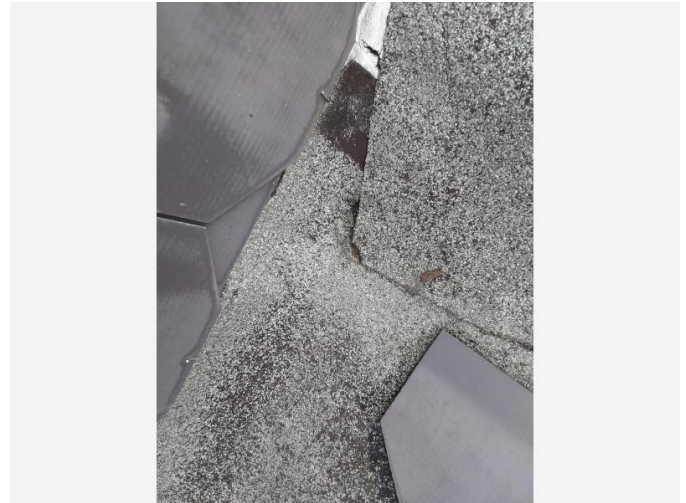
Fiche 3: Leien zijgevel

Geen asbest

#	Type	Referentie	Resultaat
3.1	Puntmonster	23-003486	Geen asbest

Beschrijving	Leien zijgevel
Omgeving	Buiten
Primaire drager	Wand buitenschil
Bindmiddel van materiaal	Cement
