Asbestinventarisatetest

Pater Lievenslaan 33/0002, 3010 Leuven

Attestnummer : 20221219-000334.000

Asbestveilig

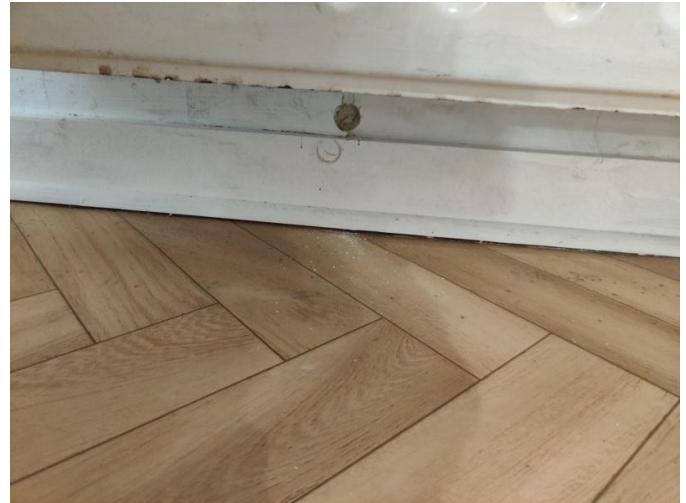
Fiche 1: Muren

Geen asbest

Conclusie

#	Type	Referentie	Resultaat
1.1	Mengmonster	798144	Geen asbest

Beschrijving	Muren
Omgeving	Binnen
Primaire drager	Binnenwand
Bindmiddel van materiaal	Gips - kalk

Gebondenheid op basis van bindmiddel	Niet-hechtgebonden
Hoeveelheid (oppervlakte - dikte - aantal)	• 180,00 m ² - 1,00 cm - 1 stuk
Totaal volume	1,80 m ³
Identificatiemethode	Vaststelling met monstername
Destructieve handeling voor identificatie	Nee
