Asbestinventarisatetest

Voetweg 1, 3272 Scherpenheuvel-Zichem

Attestnummer : 20231015-000079.000

Uitgegeven op : 15.10.2023

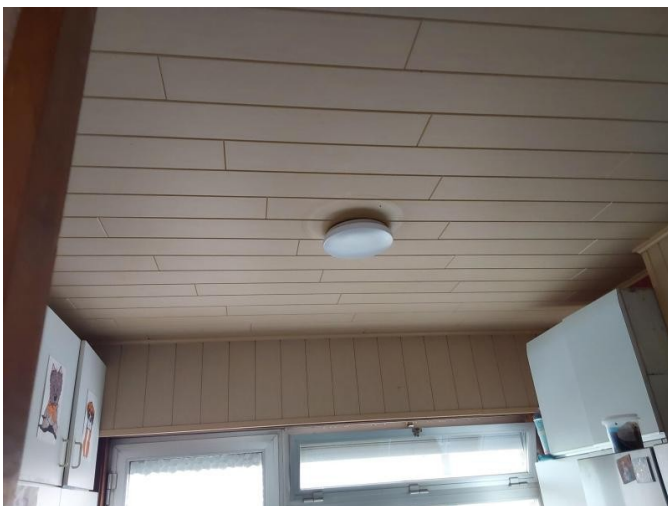
Vrije foto

PVC/HOUT bevat nooit asbest. deskundige kan geen uitspraak doen over onderliggende materialen.

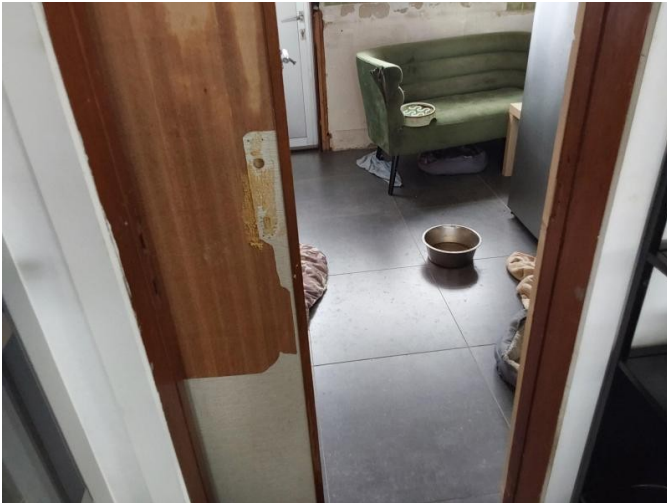
Vrije foto

Vloertegels intact deskundige kan geen uitspraak doen over de lijm onderliggend.

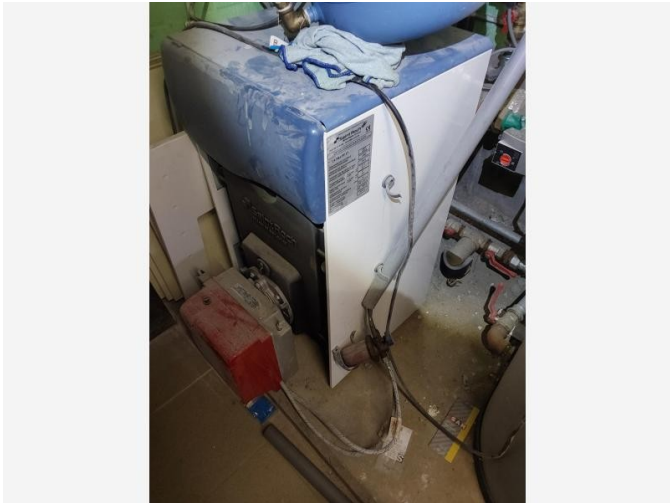
Vrije foto

cv-ketel is van een recent bouwjaar en volgens de literatuur bevat deze geen asbest

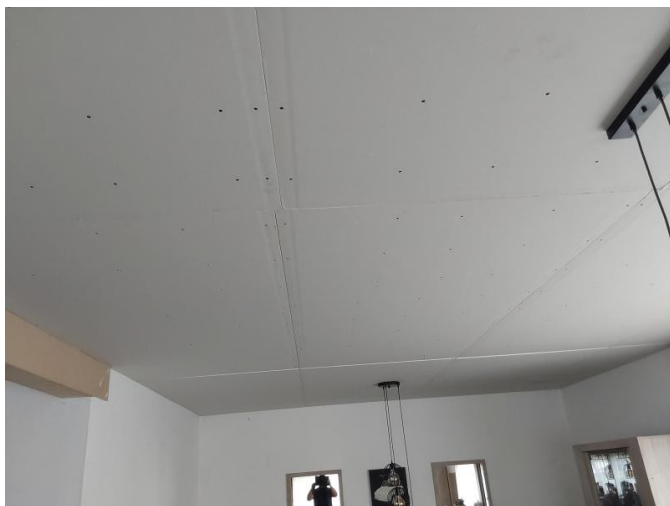
Vrije foto

Gipsplaten bevat nooit asbest. deskundige kan geen uitspraak doen over achterliggende materialen

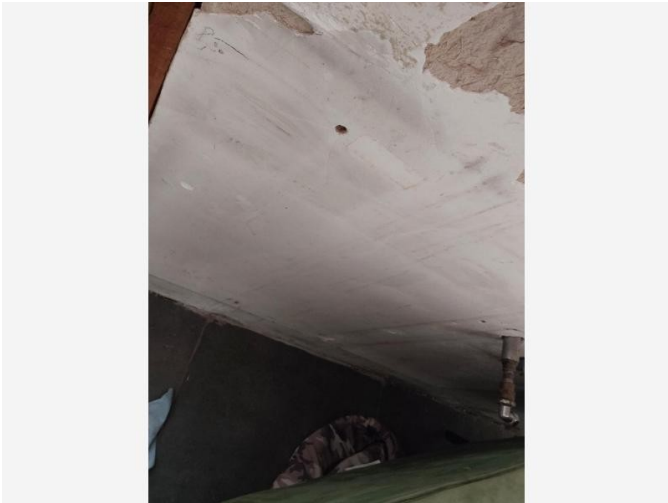
Fiche 6: Pleister Muren(Staalname)

Geen asbest

| # | Type | Referentie | Resultaat |
|---|---|---|---|
| 6.1 | Mengmonster | mm01 | Geen asbest |

| Beschrijving | Pleister Muren(Staalname) |
