Asbestinventarisatetest

Spaarzaamheidstraat 5/1, 3012 Leuven

Attestnummer : 20240304-000261.000

Uitgegeven op : 04.03.2024

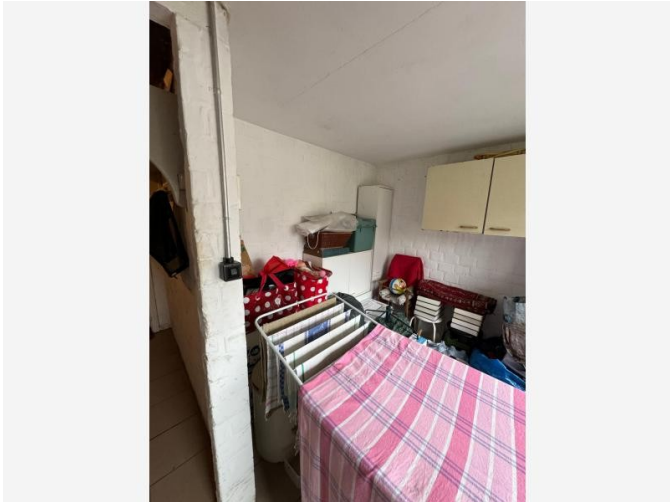
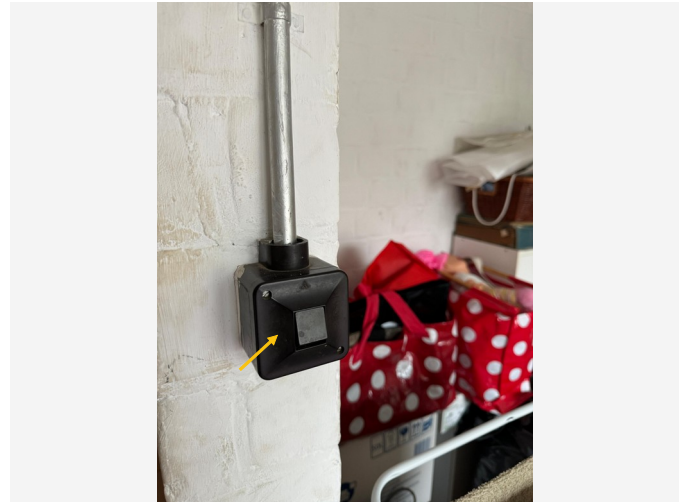
Fiche 1: Bakeliet schakelaar/stopcontact berging/garage

Asbestmateriaal

Het asbestmateriaal valt onder de mijlpaal van 2040.

Eindbeoordeling materiaalisico	Laag materiaalisico en/of verlaagde kans op vezelvrijgave
--------------------------------	---

Gebondenheid	Categorie 1: hechtgebonden in oorsprong
Asbestsoort (vezeltype)	Crocidoliet aanwezig
Asbestconcentratie	Laag (< 50%)
Afschermingsgraad van het gehele materiaal	Geheel of deels (ook) vrij aan de binnenlucht
Toestand van het materiaal	Onbeschadigd, niet verweerd

Beschrijving	Bakeliet schakelaar/stopcontact berging/garage
Omgeving	Binnen
Primaire drager	Communicatie en elektrische infrastructuur en uitrusting
Asbestmateriaal	Plaat, paneel, tablet - Type Bakeliet
Bindmiddel van asbestmateriaal	Kunststof of -hars
Gebondenheid op basis van bindmiddel	Hecht
Hoeveelheid (oppervlakte - dikte - aantal)	• 0,50 m ² - 1,00 cm - 1 stuk
Totaal volume	0,005 m ³
Eenvoudig bereikbaar	Ja

Bevestigingswijze	<ul style="list-style-type: none">• Geschroefd
Identificatiemethode	Vaststelling zonder monstername
Destructieve handeling voor identificatie	Nee

- Zorg voor een veilig beheer. Vermijd het beschadigen van het asbestmateriaal. Controleer de toestand jaarlijks op wijzigingen.

- Eenvoudige handelingen: mag via doe-het-zelf of door werknemer(s) met opleidingsattest eenvoudige handelingen
Hechtgebonden toepassing die kan worden losgeschroefd en in 1 geheel kan worden verwijderd.

Bakeliet zekeringen en verdeelkasten zijn asbestverdacht en kunnen best als dusdanig behandeld worden. Ze kunnen door een particulier of aannemer zelf verwijderd worden mits het nemen van de nodige voorzorgsmaatregelen. (FFP3, handschoenen, tyvek).

Hou rekening met de regelgeving omtrent de verwijdering van tellers en meters bij de bevoegde instanties.

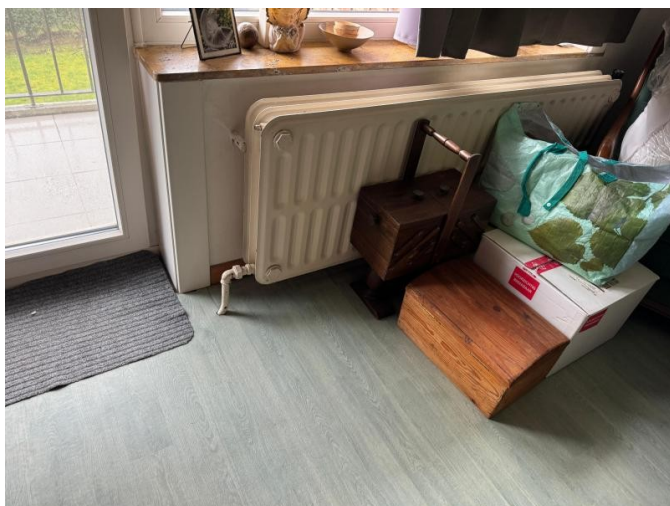
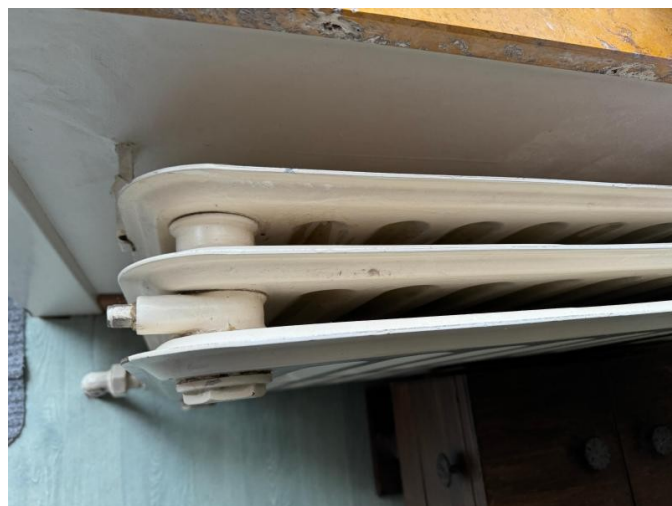
Het asbestmateriaal valt onder de mijlpaal van 2040.

Eindbeoordeling materiaalrisico	Zeer laag materiaalrisico en/of zeer lage kans op vezelvrijgave
---------------------------------	---

Gebondenheid	Categorie 2: niet-hechtgebonden met matrix
Asbestsoort (vezeltype)	Alleen chrysotiel
Asbestconcentratie	Hoog ($\geq 50\%$)
Afschermingsgraad van het gehele materiaal	Enkel randen niet afgeschermd maar geen contact met binnenluchtstromen
Toestand van het materiaal	Onbeschadigd, niet verweerd

Beschrijving	Chauffage pakking/dichting
Omgeving	Binnen
Primaire drager	Ruimteverwarming
Asbestmateriaal	Pakking, dichting
Bindmiddel van asbestmateriaal	Karton - papier - viltachtig
Gebondenheid op basis van bindmiddel	Niet-hechtgebonden
Hoeveelheid (gewicht - aantal)	<ul style="list-style-type: none">• 1,00 kg - 1 stuk
Totaal gewicht	1,00 kg
Eenvoudig bereikbaar	Nee <ul style="list-style-type: none">• Het asbestmateriaal is bedekt (uitgezonderd laag verf, coating, behang, kunststof, textiel) en het wegnemen van het bedekkende materiaal kan niet zonder het bedekkende materiaal te beschadigen.

Bevestigingswijze	• Geklemd
Identificatiemethode	Vaststelling zonder monstername
Destructieve handeling voor identificatie	Nee

- Zorg voor een veilig beheer en verwijder dit asbestmateriaal wanneer het bij werken eenvoudig bereikbaar wordt. Controleer de toestand jaarlijks op wijzigingen.

- Eenvoudige handelingen: mag via doe-het-zelf of door werknemer(s) met opleidingsattest eenvoudige handelingen
Asbesthoudende dichtingen of pakkingen mogen via de techniek van eenvoudige handelingen verwijderd worden. Draag hierbij de nodige beschermingsmiddelen (FFP3, tyvek en handschoenen.) en bevochtig voldoende.

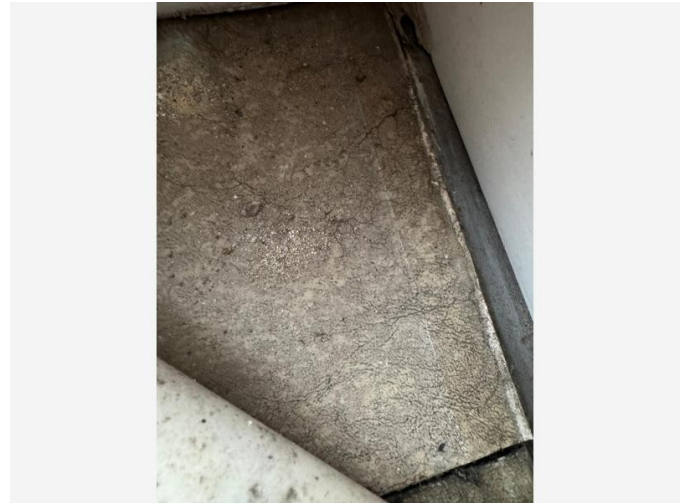
Geen asbest

#	Type	Referentie	Resultaat
4.1	Puntmonster	SPA3	Geen asbest

Beschrijving	Vinyl slaapkamers
Omgeving	Binnen
Primaire drager	Vloer
Bindmiddel van materiaal	Karton - papier - viltachtig

Gebondenheid op basis van bindmiddel	Niet-hechtgebonden
Hoeveelheid (oppervlakte - aantal)	• 32,00 m ² - 1 stuk
Totale oppervlakte	32,00 m ²
Identificatiemethode	Vaststelling met monstername
Destructieve handeling voor identificatie	Nee
Opmerking	Staalname is gebeurd van de onderste vinylaag. De nieuwe bovenste vinylaag is niet verdacht.

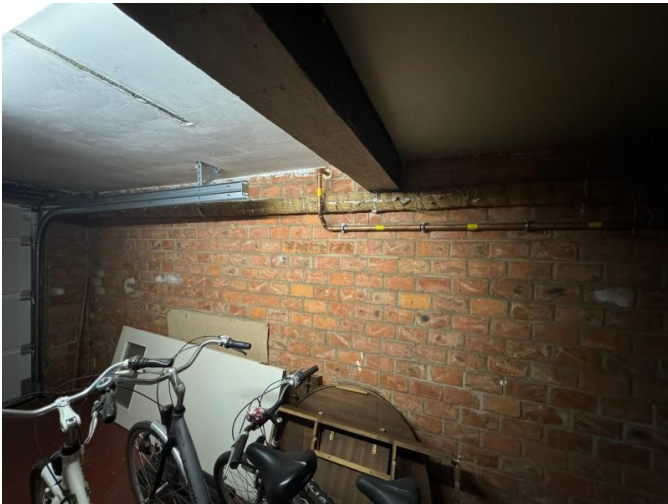
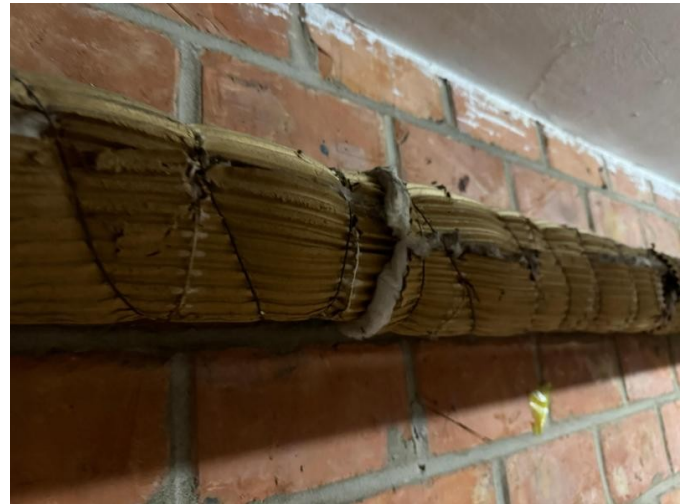
Fiche 5: Isolatie rond chauffagebuis garage (MW+karton)

Geen asbest

#	Type	Referentie	Resultaat
5.1	Mengmonster	SPA4	Geen asbest

Beschrijving	Isolatie rond chauffagebuis garage (MW+karton)
Omgeving	Binnen
Primaire drager	HVAC infrastructuur en uitrusting

Bindmiddel van materiaal	Karton - papier - viltachtig
Gebondenheid op basis van bindmiddel	Niet-hechtgebonden
Hoeveelheid (lengte - omtrek - dikte - aantal)	<ul style="list-style-type: none">• 5,20 m - 30,00 cm - 1,50 cm - 1 stuk
Totaal volume	0,023 m ³
Identificatiemethode	Vaststelling met monstername
Destructieve handeling voor identificatie	Nee

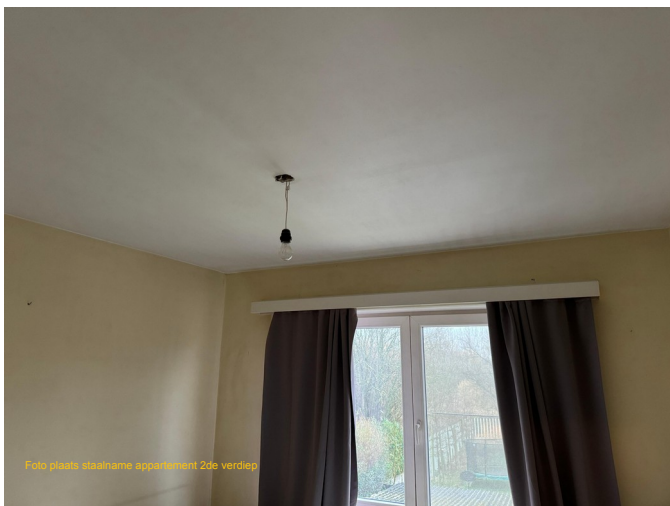
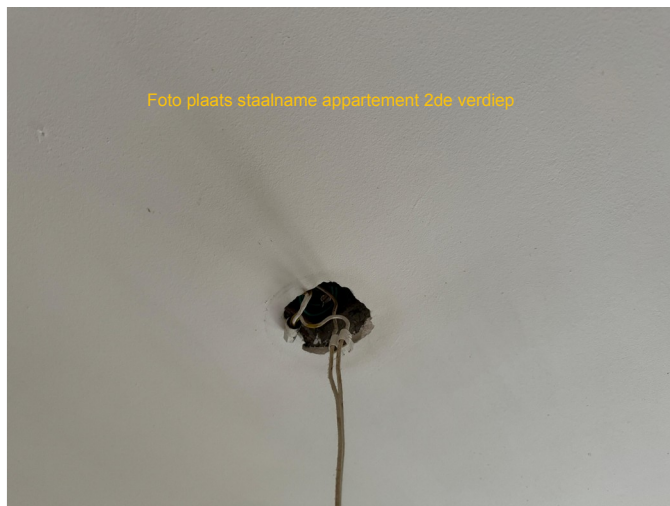
Fiche 7: Pleisterwerk plafond

Geen asbest

Beschrijving	Pleisterwerk plafond
Omgeving	Binnen
Primaire drager	Plafond
Bindmiddel van materiaal	Gips - kalk
Gebondenheid op basis van bindmiddel	Niet-hechtgebonden
Hoeveelheid (oppervlakte - dikte - aantal)	● 85,00 m ² - 1,00 cm - 1 stuk
Totaal volume	0,85 m ³

Identificatiemethode	Vaststelling met bewijsdocument, zonder monstername
Destructieve handeling voor identificatie	Nee
Opmerking	Aangezien beide appartementen in dezelfde stijl/manier zijn gebouwd, en 1 eigenaar kennen, zijn de staalresultaten van het 2de verdiep geextrapoleerd (niet-asbesthoudend).
