# Asbestinventarisatetest

Spaarzaamheidstraat 5/2, 3012 Leuven

Attestnummer : 20240304-000260.000

Uitgegeven op : 04.03.2024

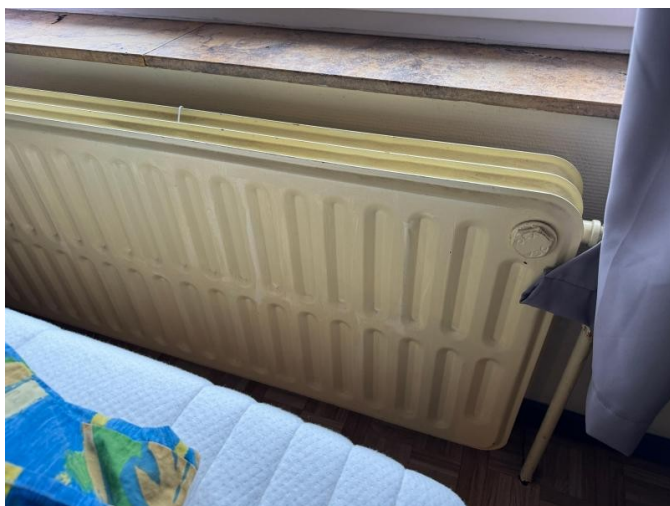
Eindbeoordeling materiaalrisico	Zeer laag materiaalrisico en/of zeer lage kans op vezelvrijgave
---------------------------------	---

Gebondenheid	Categorie 2: niet-hechtgebonden met matrix
Asbestsoort (vezeltype)	Alleen chrysotiel
Asbestconcentratie	Hoog ( $\geq 50\%$ )
Afschermingsgraad van het gehele materiaal	Enkel randen niet afgeschermd maar geen contact met binnenluchtstromen
Toestand van het materiaal	Onbeschadigd, niet verweerd

Beschrijving	Chauffage pakking/dichting
Omgeving	Binnen
Primaire drager	Ruimteverwarming
Asbestmateriaal	Pakking, dichting
Bindmiddel van asbestmateriaal	Karton - papier - viltachtig
Gebondenheid op basis van bindmiddel	Niet-hechtgebonden
Hoeveelheid (gewicht - aantal)	<ul style="list-style-type: none"><li>• 1,00 kg - 1 stuk</li></ul>
Totaal gewicht	1,00 kg
Eenvoudig bereikbaar	Nee <ul style="list-style-type: none"><li>• Het asbestmateriaal is bedekt (uitgezonderd laag verf, coating, behang, kunststof, textiel) en het wegnemen van het bedekkende materiaal kan niet zonder het bedekkende materiaal te beschadigen.</li></ul>

<b>Bevestigingswijze</b>	• Geklemd
<b>Identificatiemethode</b>	Vaststelling zonder monstername
<b>Destructieve handeling voor identificatie</b>	Nee

- Zorg voor een veilig beheer en verwijder dit asbestmateriaal wanneer het bij werken eenvoudig bereikbaar wordt. Controleer de toestand jaarlijks op wijzigingen.

- Eenvoudige handelingen: mag via doe-het-zelf of door werknemer(s) met opleidingsattest eenvoudige handelingen  
Asbesthoudende dichtingen of pakkingen mogen via de techniek van eenvoudige handelingen verwijderd worden. Draag hierbij de nodige beschermingsmiddelen (FFP3, tyvek en handschoenen.) en bevochtig voldoende.

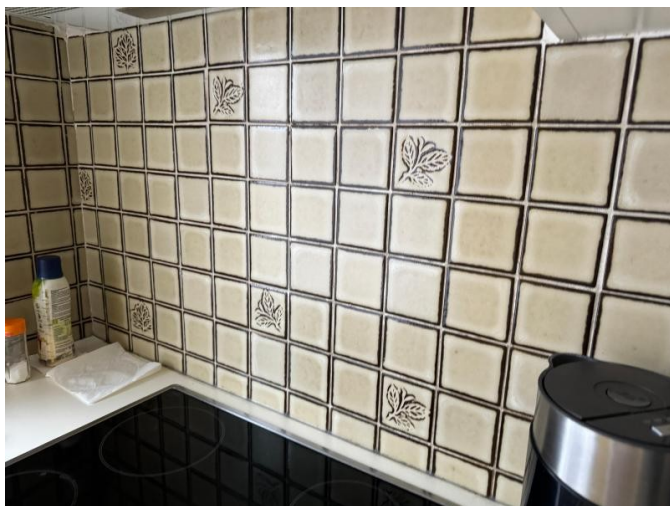
Vrije foto

Identificatiemethode	Redelijk vermoeden
Primaire drager	Binnenwand
(Asbest)materiaal	In-situ afwerkingslagen - Lijmlaag
Bindmiddel	Lijm
Gebondenheid bindmiddel	Hecht

De lijmlaag is niet bereikbaar zonder destructief onderzoek en dient verder onderzocht te worden als de tegels van de wand worden verwijderd. Asbesthoudende tegellijm werd gebruikt tot midden jaren '80.
