Asbestinventarisatetest

Kaasstraat 32, 3404 Landen

Attestnummer : 20230503-000394.000

Niet-asbestveilig

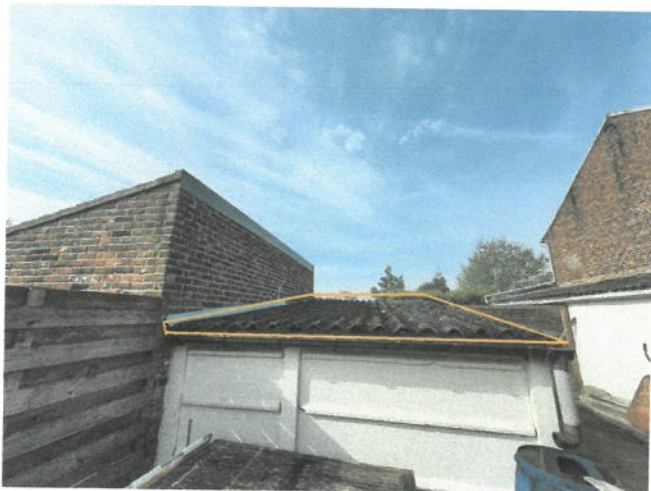
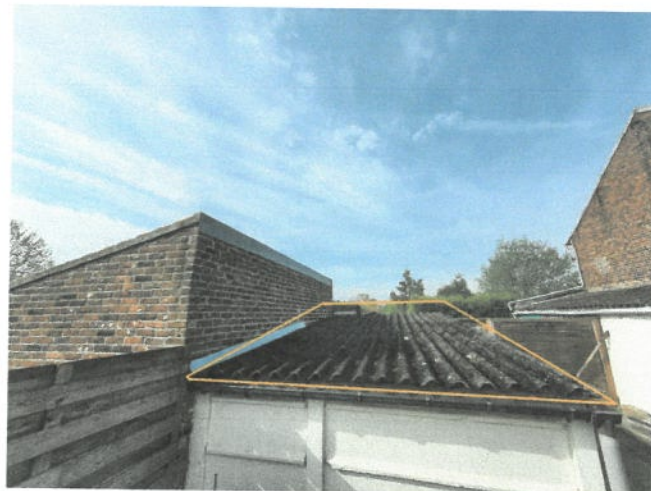
Eindbeoordeling materiaalrisico	Laag materiaalrisico en/of verlaagde kans op vezelvrijgave
---------------------------------	--

Gebondenheid	Categorie 1: hechtgebonden in oorsprong
Asbestsoort (vezeltype)	Alleen chrysotiel
Asbestconcentratie	Laag (< 50%)
Afschermingsgraad van het gehele materiaal	Geheel of deels vrij aan de buitenlucht
Toestand van het materiaal	Licht beschadigd, licht verweerd. Intact materiaal type Pical – asbestboard of categorie III 'gebondenheid'

Beschrijving	golfplaten
Omgeving	Buiten
Primaire drager	Plat dak
Asbestmateriaal	Dak- en gevelbekleding - Golfplaat
Bindmiddel van asbestmateriaal	Cement
Gebondenheid op basis van bindmiddel	Hecht

Hoeveelheid (oppervlakte - aantal)	• 17,00 m ² - 1 stuk
Totale oppervlakte	17,00 m ²
Eenvoudig bereikbaar	Ja
Bevestigingswijze	<ul style="list-style-type: none">• Geschroefd• Genageld, geniet
Identificatiemethode	Vaststelling zonder monstername
Destructieve handeling voor identificatie	Nee

Verwijderen

- Zorg voor een veilig beheer. Vermijd het beschadigen van het asbestmateriaal. Controleer de toestand jaarlijks op wijzigingen.
- Zorg voor een veilig beheer en verwijder dit asbestmateriaal wanneer het bij werken eenvoudig bereikbaar wordt. Controleer de toestand jaarlijks op wijzigingen.
- Verwijder dit asbestmateriaal zo snel mogelijk. Volg de toestand goed op.
- Hemelwater dat afspoelt van asbestcement daken of gevels kan asbestdeeltjes bevatten. Gebruik het enkel voor gesloten circuits (bv. spoelen toiletten). Reinig na het vervangen van het dak of de gevel de dakgoten en regenwaterput of -ton om asbesthoudend sediment of slib te verwijderen

- Eenvoudige handelingen: mag via doe-het-zelf of door werknemer(s) met opleidingsattest eenvoudige handelingen deze te verwijderen rekening houdend met de richtlijnen op gebied van veiligheid, gezondheid en milieu.
- Eenvoudige handelingen: enkel door erkend asbestverwijderaar

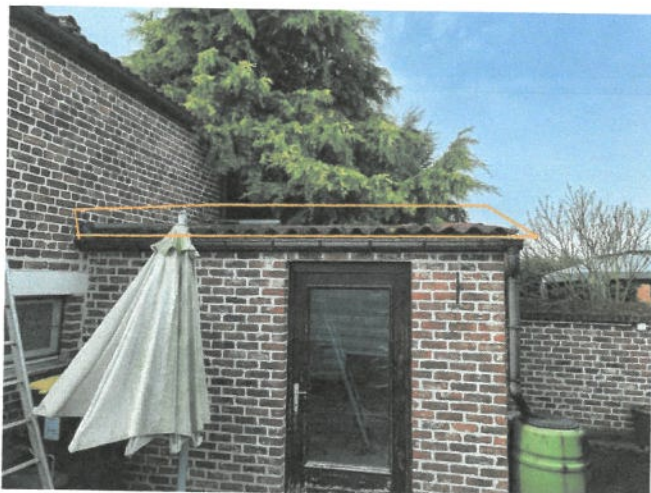
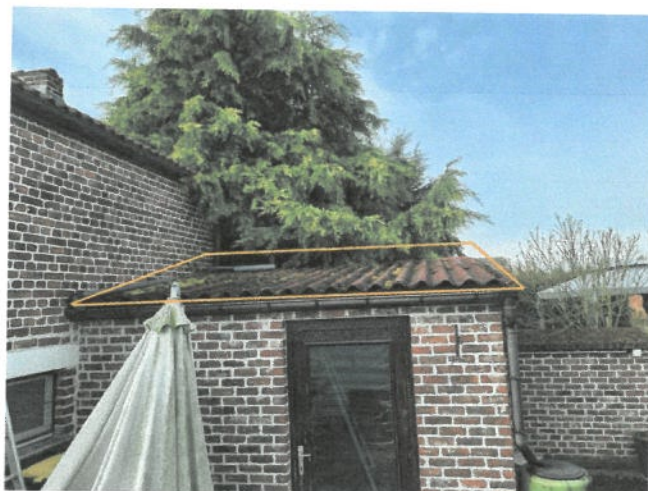
Eindbeoordeling materiaalisico	Laag materiaalisico en/of verlaagde kans op vezelvrijgave
--------------------------------	---

Gebondenheid	Categorie 1: hechtgebonden in oorsprong
Asbestsoort (vezeltype)	Alleen chrysotiel
Asbestconcentratie	Laag (< 50%)
Afschermingsgraad van het gehele materiaal	Geheel of deels vrij aan de buitenlucht
Toestand van het materiaal	Licht beschadigd, licht verweerd. Intact materiaal type Pical – asbestboard of categorie III 'gebondenheid'

Beschrijving	golfplaten dak
Omgeving	Buiten
Primaire drager	Plat dak
Asbestmateriaal	Dak- en gevelbekleding - Golfplaat
Bindmiddel van asbestmateriaal	Cement

Gebondenheid op basis van bindmiddel	Hecht
Hoeveelheid (oppervlakte - aantal)	<ul style="list-style-type: none">• 7,00 m² - 1 stuk
Totale oppervlakte	7,00 m ²
Eenvoudig bereikbaar	Ja
Bevestigingswijze	<ul style="list-style-type: none">• Geschroefd• Genageld, geniet
Identificatiemethode	Vaststelling zonder monstername
Destructieve handeling voor identificatie	Nee

Verwijderen

- Zorg voor een veilig beheer. Vermijd het beschadigen van het asbestmateriaal. Controleer de toestand jaarlijks op wijzigingen.
- Zorg voor een veilig beheer en verwijder dit asbestmateriaal wanneer het bij werken eenvoudig bereikbaar wordt. Controleer de toestand jaarlijks op wijzigingen.
- Verwijder dit asbestmateriaal zo snel mogelijk. Volg de toestand goed op.
- Hemelwater dat afspoelt van asbestcement daken of gevels kan asbestdeeltjes bevatten. Gebruik het enkel voor gesloten circuits (bv. spoelen toiletten). Reinig na het vervangen van het dak of de gevel de dakgoten en regenwaterput of -ton om asbesthoudend sediment of slib te verwijderen

- Eenvoudige handelingen: mag via doe-het-zelf of door werknemer(s) met opleidingsattest eenvoudige handelingen deze te verwijderen rekening houdend met de richtlijnen op gebied van veiligheid, gezondheid en milieu.
- Eenvoudige handelingen: enkel door erkend asbestverwijderaar

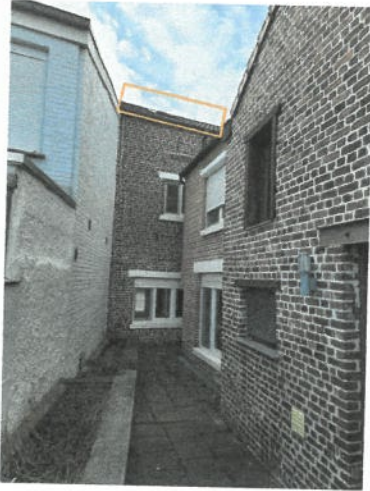
Fiche 3: overzetsdak

Er kunnen asbesthoudende leien onder het onderdak liggen. Niet bereikbaar zonder beschadiging toe te brengen

Identificatiemethode	Redelijk vermoeden
Primaire drager	Schuin dak

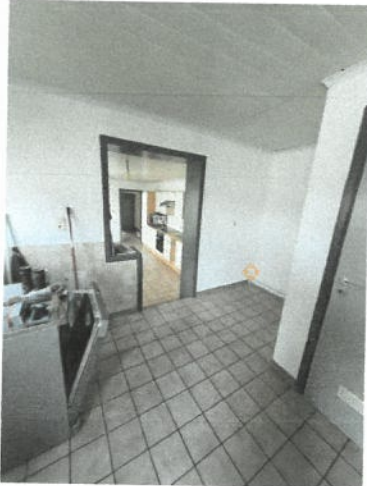
Fiche 5: pleister muren en plafond

Geen asbest

#	Type	Referentie	Resultaat
5.1	Puntmonster	mm2	Geen asbest

Beschrijving	pleister muren en plafond
Omgeving	Binnen
Primaire drager	Binnenwand

Bindmiddel van materiaal	Gips - kalk
Gebondenheid op basis van bindmiddel	Niet-hechtgebonden
Hoeveelheid (oppervlakte - dikte - aantal)	• 150,00 m ² - 1,50 cm - 1 stuk
Totaal volume	2,25 m ³
Identificatiemethode	Vaststelling met monstername
Destructieve handeling voor identificatie	Nee
