Asbestinventarisatetest

Leeuwerikenstraat 3, 3001 Leuven

Attestnummer : 20221228-000277.000

Asbestveilig

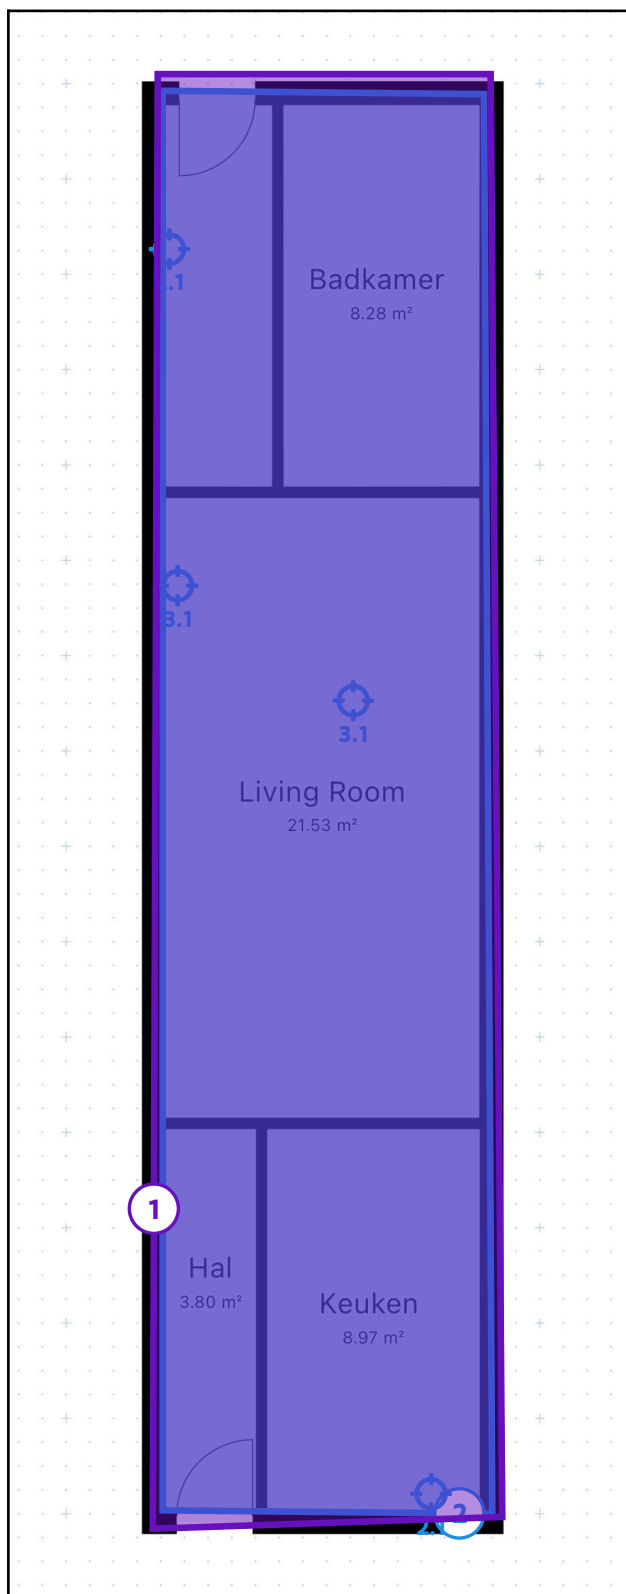
Plan 1.1: Gelijkvloers

1. Plafonds	Advies	-
2. Pleister wand	Geen asbest	-
2.1 Code: Mn1	Mengmonster	-
3. Roofing achterbouw	Geen asbest	-
3.1 Code: Mn2	Mengmonster	-

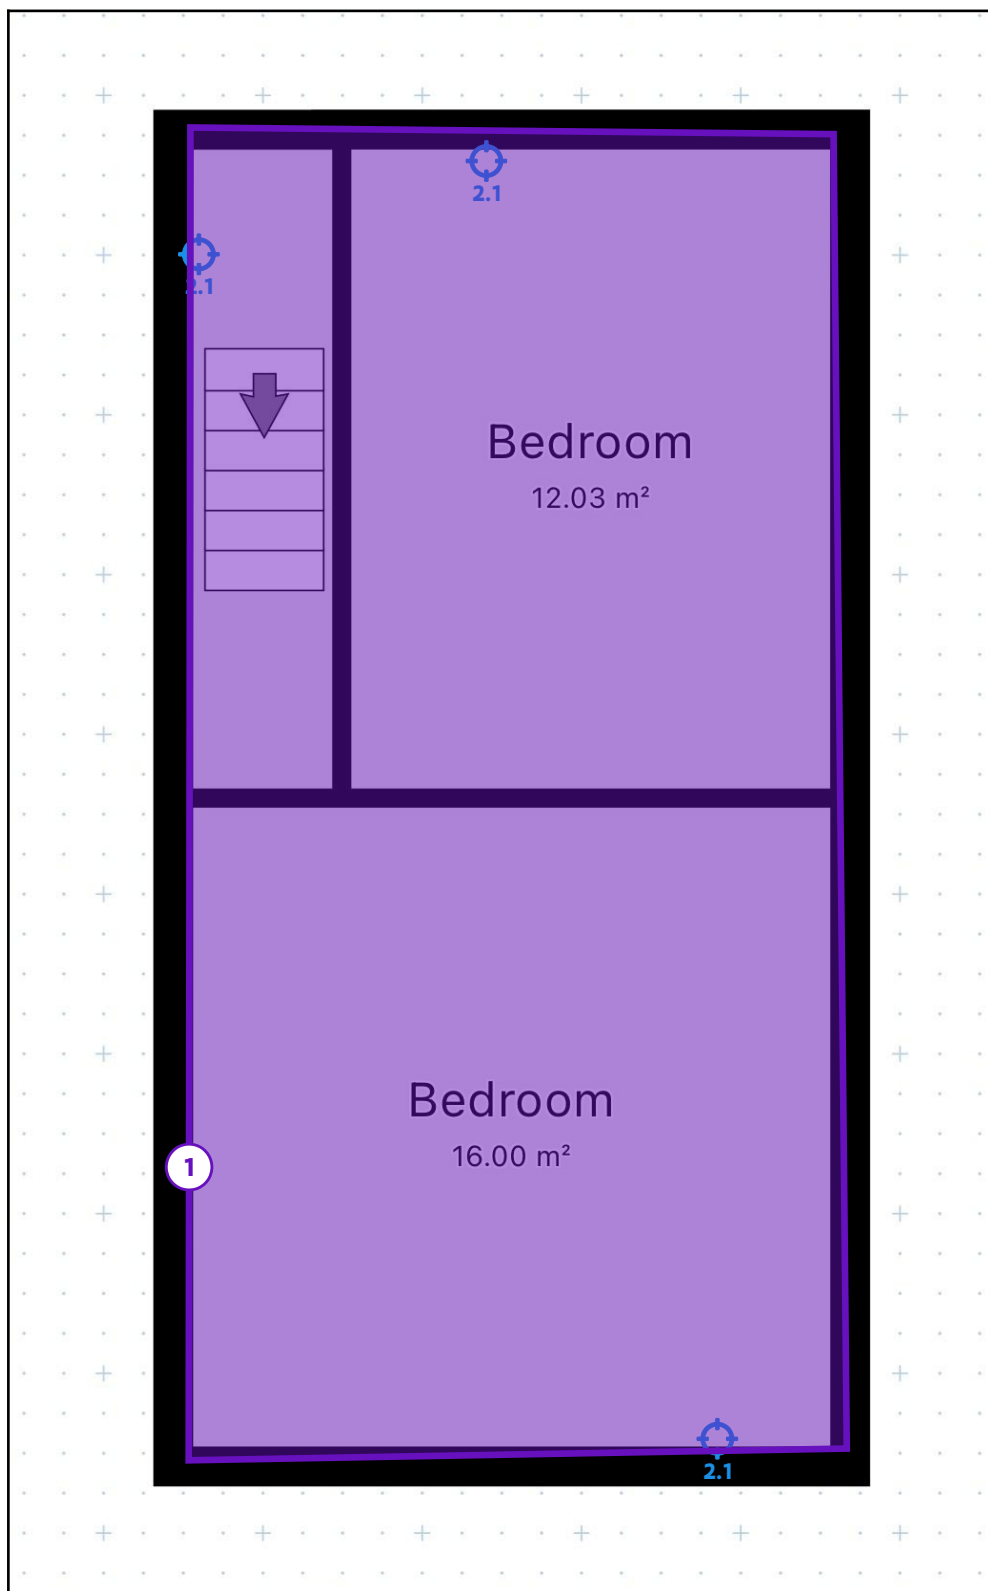
Plan 1.3: Verdiep 1

1. Plafonds	Advies	-
2. Pleister wand	Geen asbest	-
2.1 Code: Mn1	Mengmonster	-

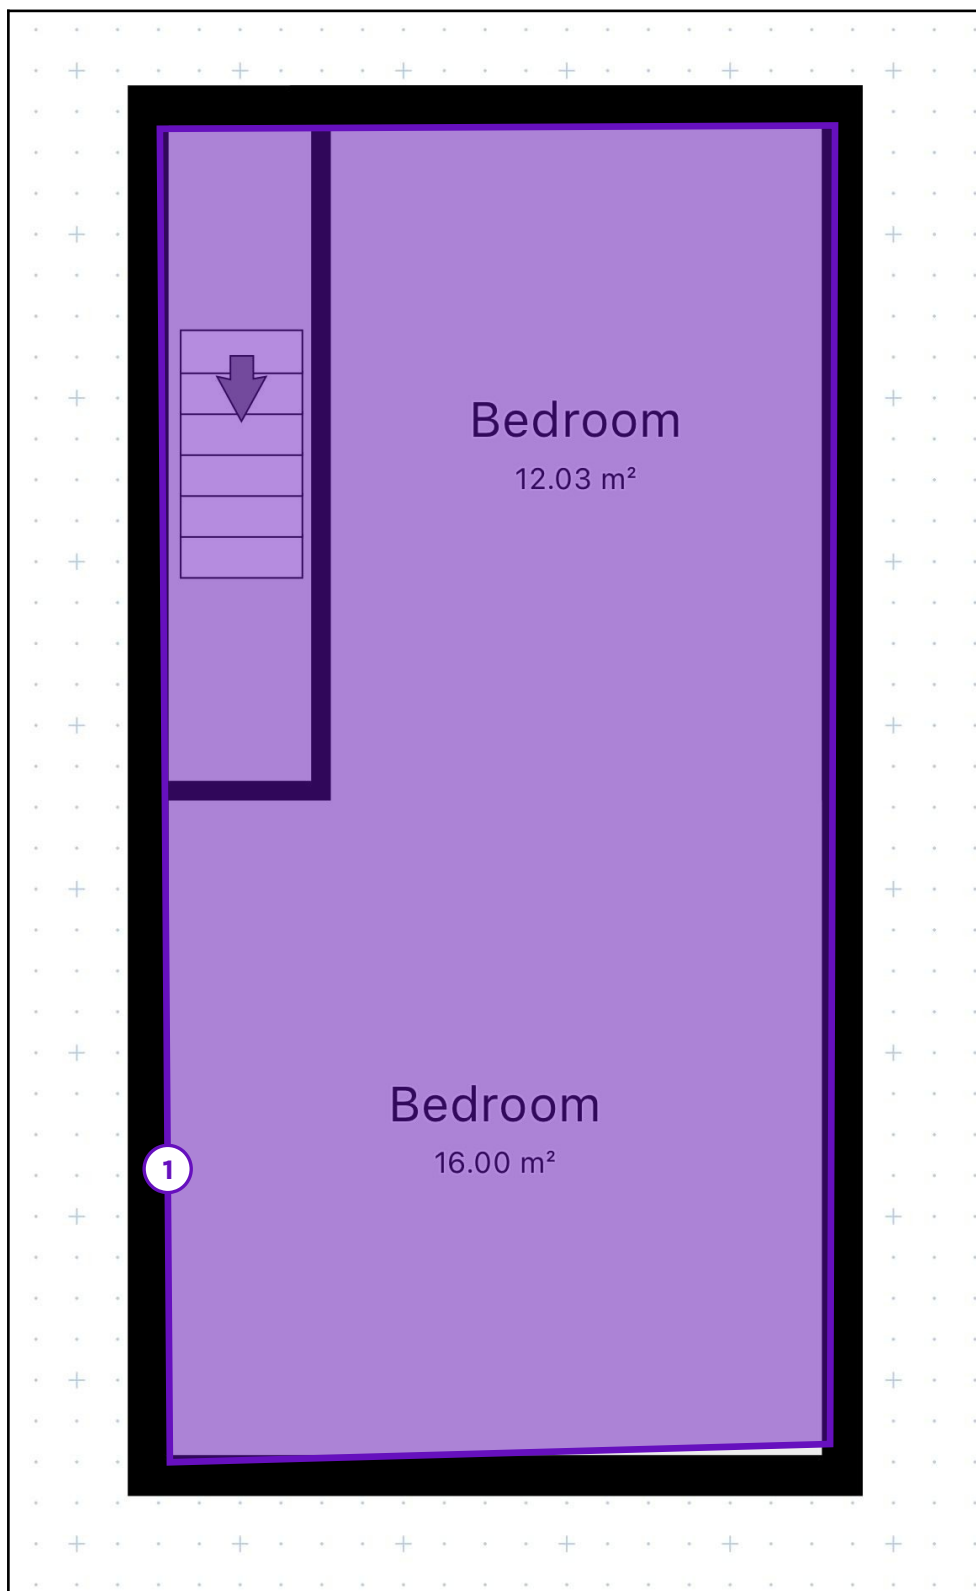
Plan 1.4: Zolder

1. Plafonds	Advies	-
-------------	--------	---

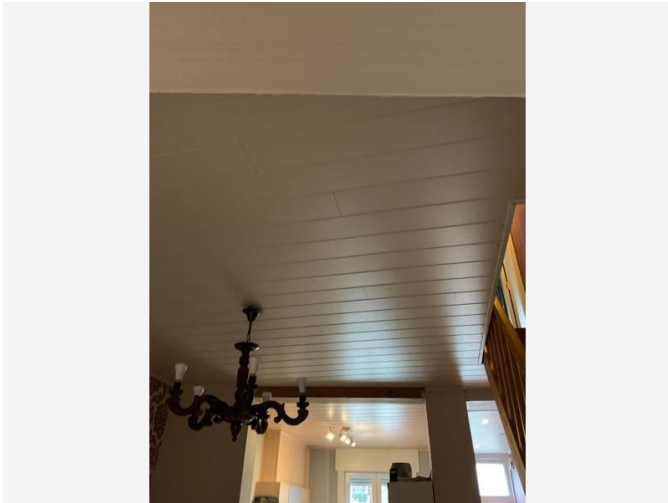
Vrije foto

Alle plafonds zijn afgewerkt met hout of Gyproc; hier onder kan men nog pleister terug vinden.

Bij eventuele werken stalen laten nemen van plafond pleister

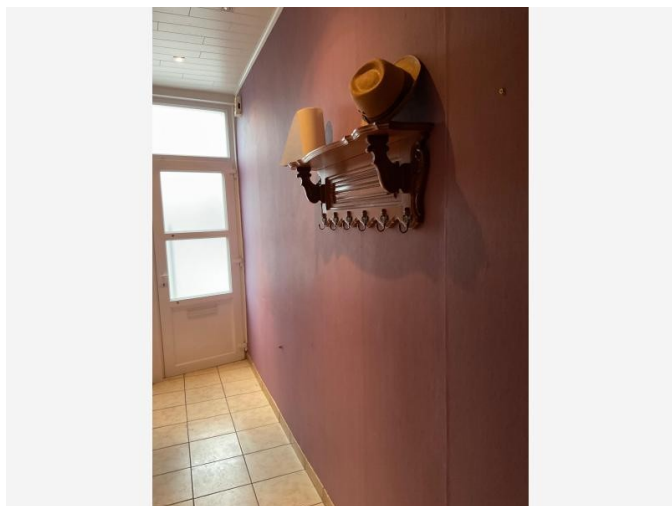
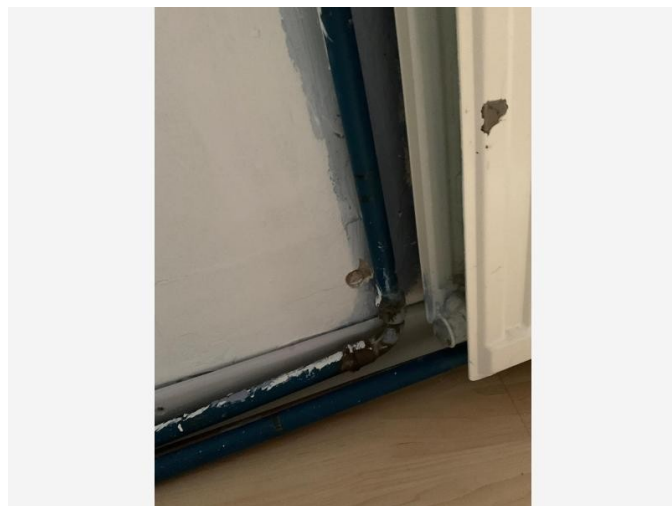
Overzichtsfoto

Geen asbest

#	Type	Referentie	Resultaat
2.1	Mengmonster	Mn1	Geen asbest

Beschrijving	Pleister wand
Omgeving	Binnen
Primaire drager	Binnenwand

Bindmiddel van materiaal	Gips - kalk
Gebondenheid op basis van bindmiddel	Niet-hechtgebonden
Hoeveelheid (oppervlakte - dikte - aantal)	• 350,00 m ² - 1,00 cm - 1 stuk
Totaal volume	3,50 m ³
Identificatiemethode	Vaststelling met monstername
Destructieve handeling voor identificatie	Nee

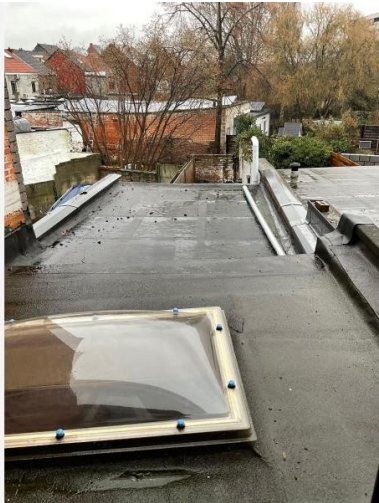
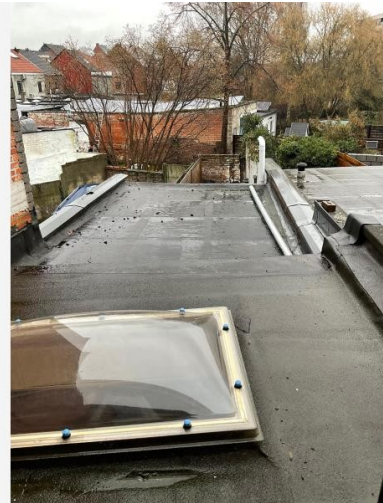
Overzichtsfoto

Geen asbest

#	Type	Referentie	Resultaat
3.1	Mengmonster	Mn2	Geen asbest

Beschrijving	Roofing achterbouw
Omgeving	Buiten
Primaire drager	Plat dak
Bindmiddel van materiaal	Bitumen (roofing, teer, asfalt)

Gebondenheid op basis van bindmiddel	Hecht
Hoeveelheid (oppervlakte - aantal)	• 30,00 m ² - 1 stuk
Totale oppervlakte	30,00 m ²
Identificatiemethode	Vaststelling met monstername
Destructieve handeling voor identificatie	Nee
