Asbestinventarisattest

Wilselsesteenweg 331, 3010 Leuven

Attestnummer : **20230717-000198.000**
Uitgegeven op : **17.07.2023**
Geldig tot : **17.07.2028**

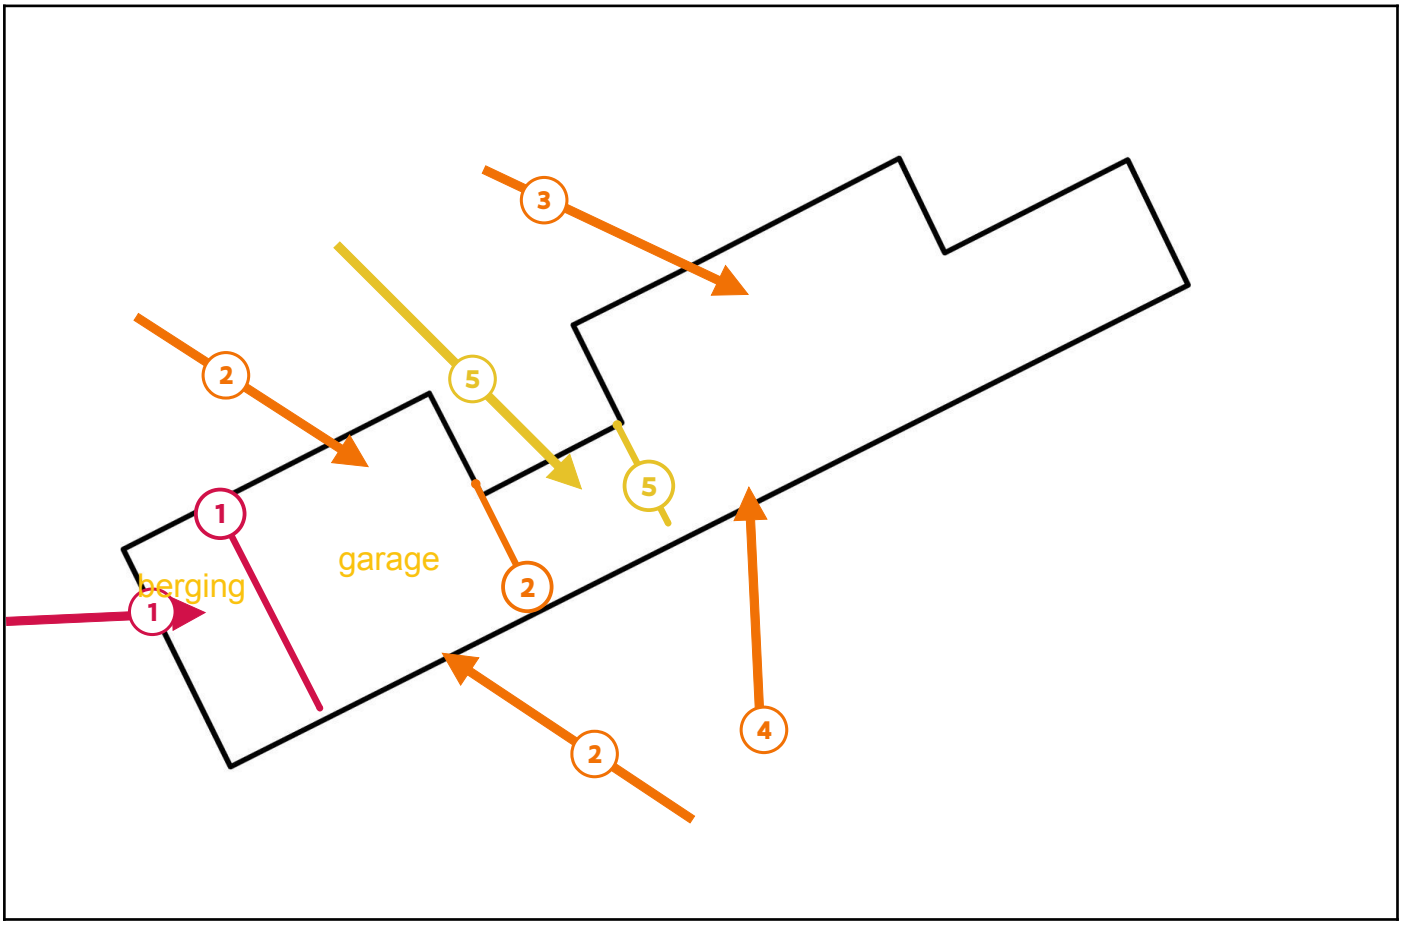
Plan 1.1: Hoofdgebouw plan

Beschrijving	Type	Actie
1. onderdak berging achter garage	Asbestmateriaal	Dringend verwijderen
2. Golfplaten dak garage	Asbestmateriaal	Verwijderen
3. gek op schouw achteraan	Asbestmateriaal	Verwijderen
4. Schoorsteen	Asbestmateriaal	Verwijderen
5. roofing dakje tussen garage en woning	Asbestmateriaal	Zorgvuldig beheren

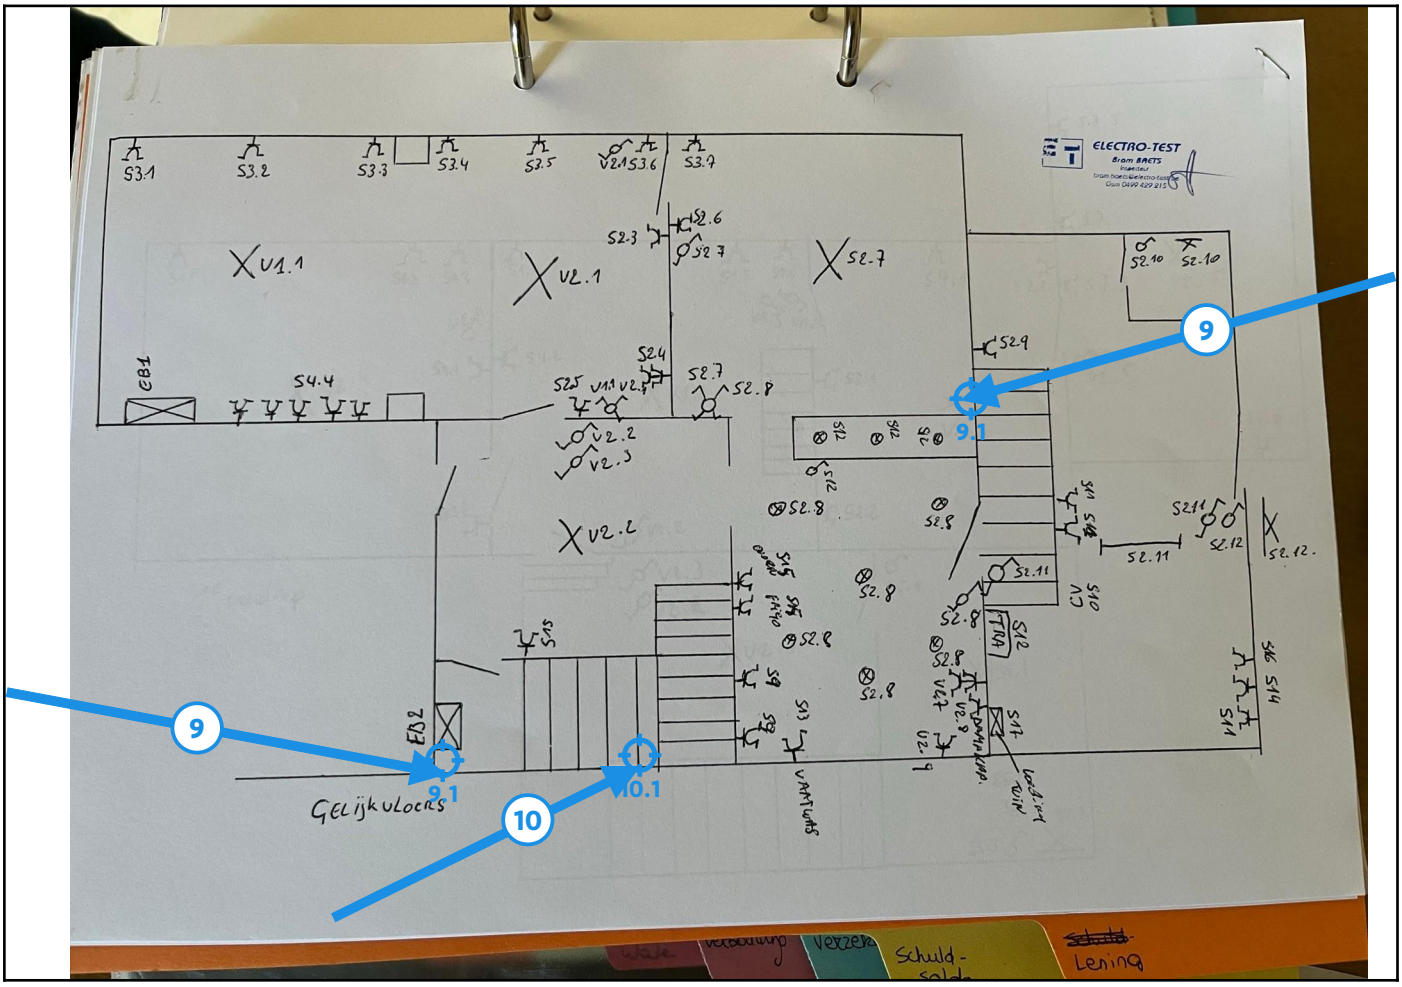
Plan 1.2: IMG_1577

Beschrijving	Type	Actie
9. Pleisterwerk	Geen asbest	-
9.1 Code: 20221216-106_001	Mengmonster	-
10. plaat op muur aan keldertrap	Geen asbest	-
10.1 Code: 20221216-106_002	Puntmonster	-

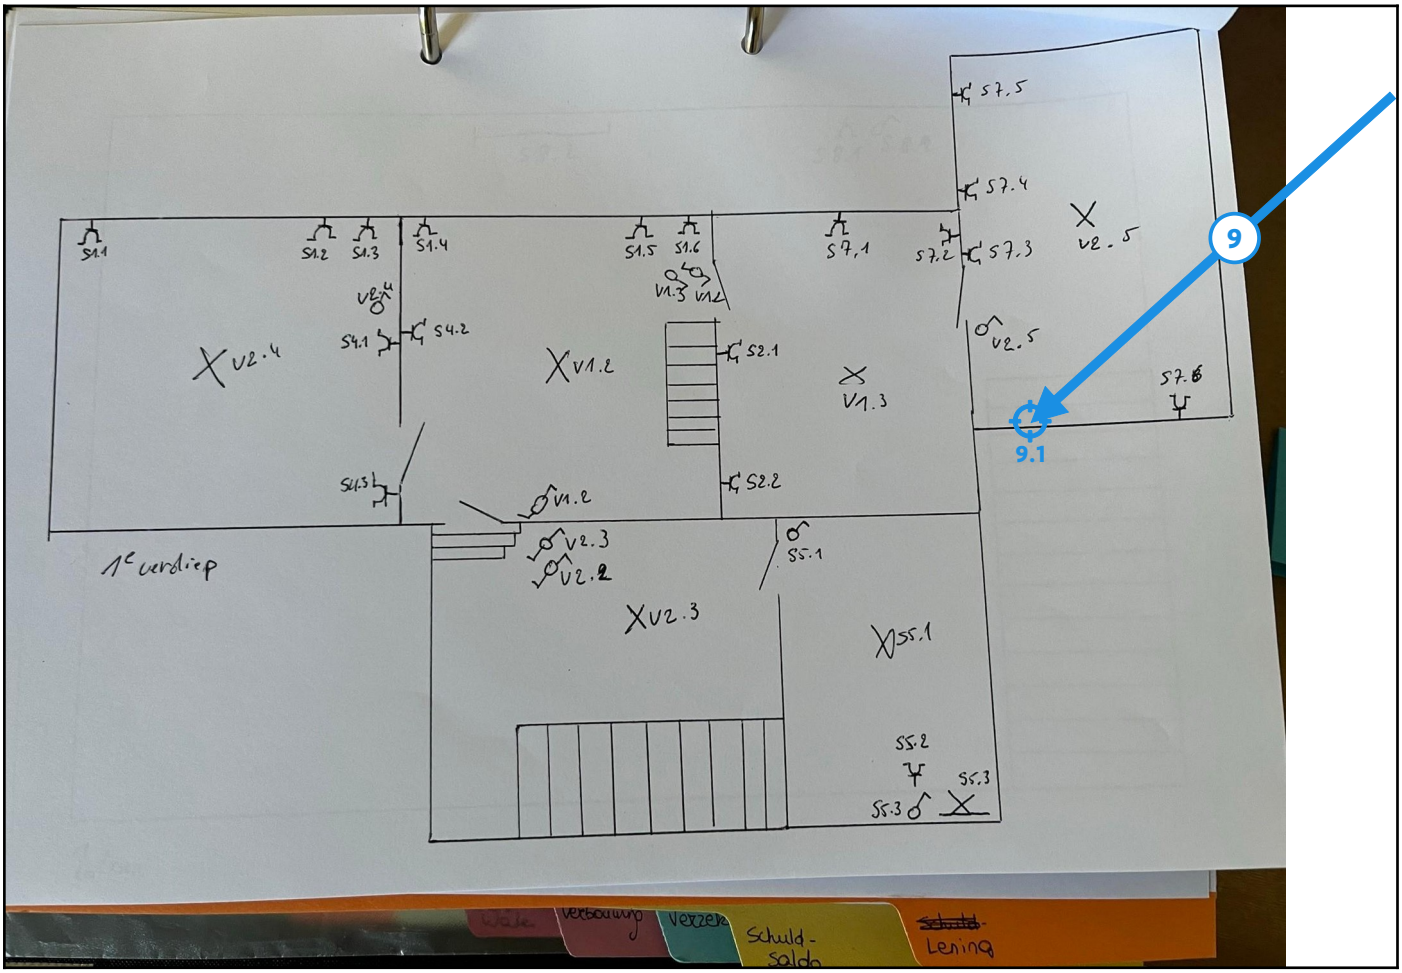
Plan 1.3: IMG_1578

Beschrijving	Type	Actie
9. Pleisterwerk	Geen asbest	-
9.1 Code: 20221216-106_001	Mengmonster	-

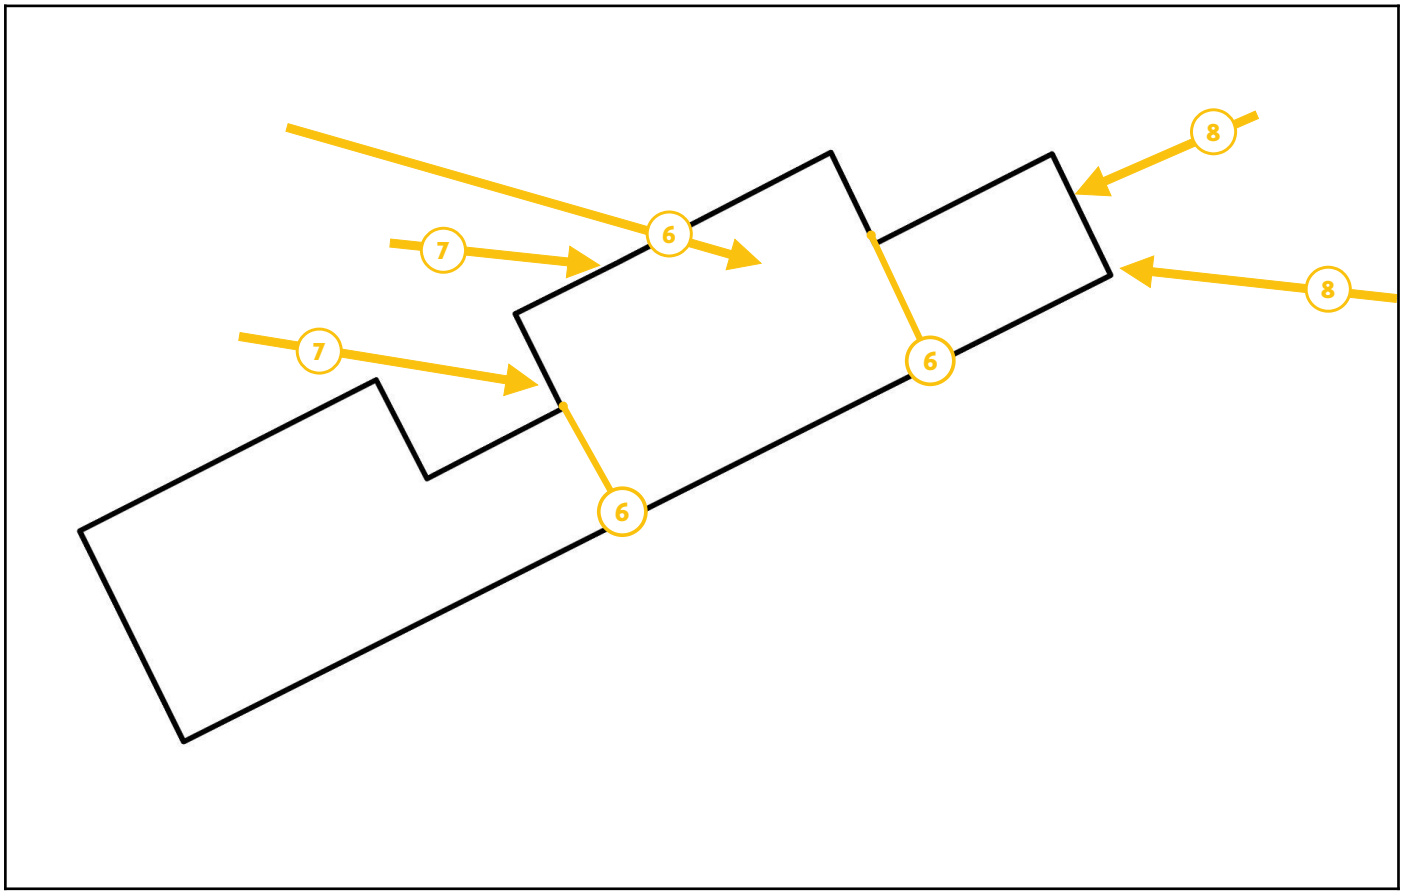
Plan 1.4: Hoofdgebouw plan

Beschrijving	Type	Actie
6. roofing op platte daken hoofdgebouw	Uitsluiting	-
7. Pleisterwerk buiten	Uitsluiting	-
8. Roofing dakgoot vooraan	Uitsluiting	-

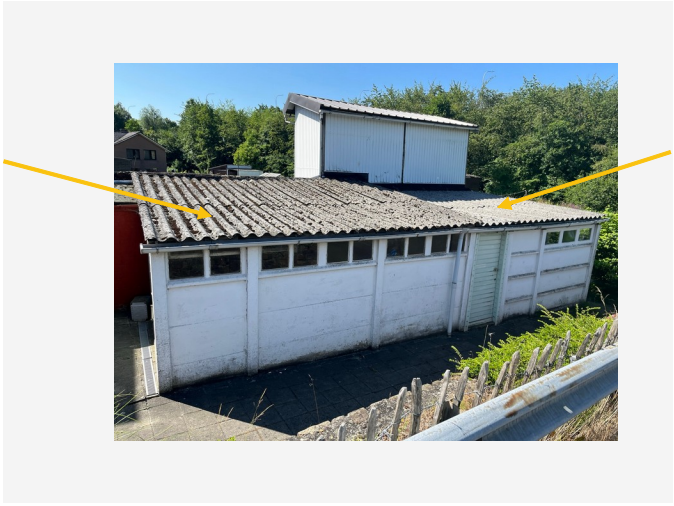
Fiche 2: Golfplaten dak garage

Eindbeoordeling materiaalrisico	Verhoogd materiaalrisico en/of verhoogde kans op vezelvrijgave

Gebondenheid	Categorie 1: hechtgebonden in oorsprong
Asbestsoort (vezeltype)	Crocidoliet aanwezig
Asbestconcentratie	Laag (< 50%)
Afschermingsgraad van het gehele materiaal	Geheel of deels vrij aan de buitenlucht
Toestand van het materiaal	Matig beschadigd, matig verweerd

Beschrijving	Golfplaten dak garage
Omgeving	Buiten
Primaire drager	Schuin dak
Asbestmateriaal	Dak- en gevelbekleding - Golfplaat
Bindmiddel van asbestmateriaal	Cement
Gebondenheid op basis van bindmiddel	Hecht
Hoeveelheid (oppervlakte - aantal)	• 36,00 m² - 1 stuk
Totale oppervlakte	36,00 m²
Eenvoudig bereikbaar	Ja
Bevestigingswijze	• Geschroefd
Identificatiemethode	Vaststelling zonder monstername

- Verwijder dit asbestmateriaal zo snel mogelijk. Volg de toestand goed op.
- Hemelwater dat afspoelt van asbestcement daken of gevels kan asbestdeeltjes bevatten. Gebruik het enkel voor gesloten circuits (bv. spoelen toiletten). Reinig na het vervangen van het dak of de gevel de dakgoten en regenwaterput of -ton om asbesthoudend sediment of slib te verwijderen

- Eenvoudige handelingen: mag via doe-het-zelf of door werknemer(s) met opleidingsattest eenvoudige handelingen
  Hechtgebonden platen, mag via doe het zelf mits inachtname geeigende veiligheidsmaatregelen

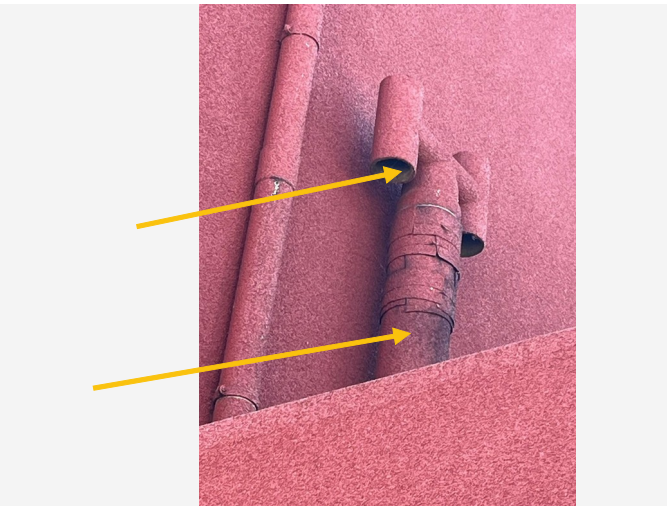
Fiche 3: gek op schouw achteraan

Eindbeoordeling materiaalrisico	Laag materiaalrisico en/of verlaagde kans op vezelvrijgave

Gebondenheid	Categorie 1: hechtgebonden in oorsprong
Asbestsoort (vezeltype)	Crocidoliet aanwezig
Asbestconcentratie	Laag (< 50%)
Afschermingsgraad van het gehele materiaal	Geheel of deels (ook) vrij aan de binnenlucht
Toestand van het materiaal	Onbeschadigd, niet verweerd

Beschrijving	gek op schouw achteraan
Omgeving	Buiten
Primaire drager	Plat dak
Asbestmateriaal	Rookgaskanaal
Bindmiddel van asbestmateriaal	Cement
Gebondenheid op basis van bindmiddel	Hecht
Hoeveelheid (lengte - omtrek - dikte - aantal)	• 1,50 m - 0,40 cm - 0,60 cm - 1 stuk
Totaal volume	< 0,001 m^3
Eenvoudig bereikbaar	Ja
Bevestigingswijze	• Verlijmd, ingegoten, versmeerd
Identificatiemethode	Vaststelling zonder monstername

- Zorg voor een veilig beheer en verwijder dit asbestmateriaal wanneer het bij werken eenvoudig bereikbaar wordt. Controleer de toestand jaarlijks op wijzigingen.

- Eenvoudige handelingen: enkel door erkend asbestverwijderaar
  Hechtgebonden toepassing, maar grote kans op beschadigingen of breuk bij verwijderen, lat verwijderen door een erkende vasbestverwijderaar.

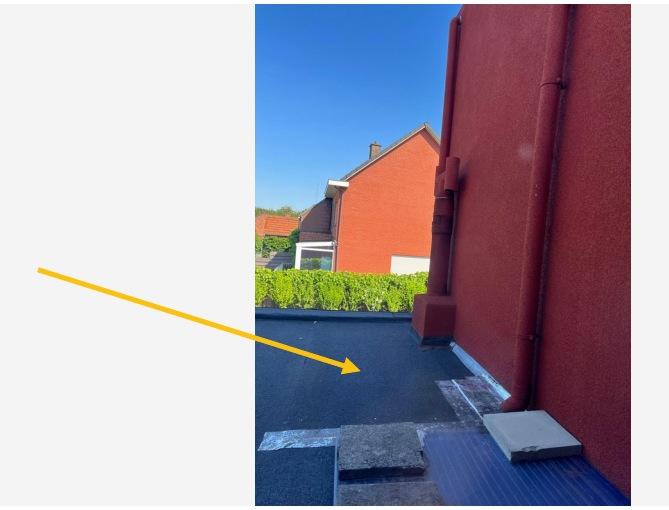
Fiche 6: roofing op platte daken hoofdgebouw

Uitgesloten van inspectie

Bouwjaar: 2016

Constructies gebouwd vanaf 2001 moeten niet onderzocht worden

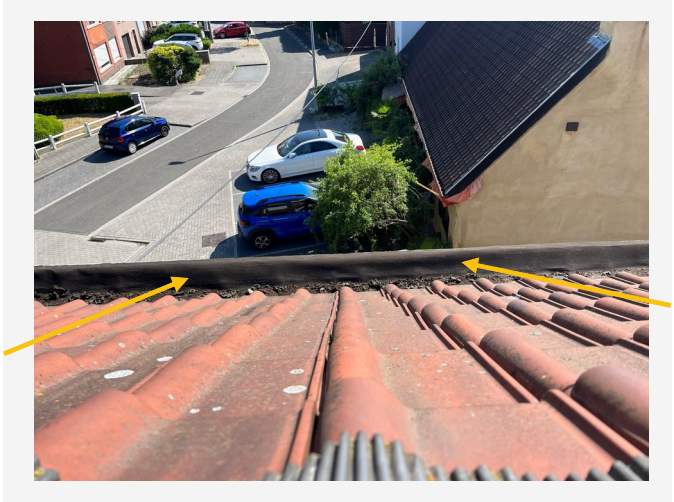
Fiche 8: Roofing dakgoot vooraan

Uitgesloten van inspectie

Bouwjaar: 2013

Constructies gebouwd vanaf 2001 moeten niet onderzocht worden

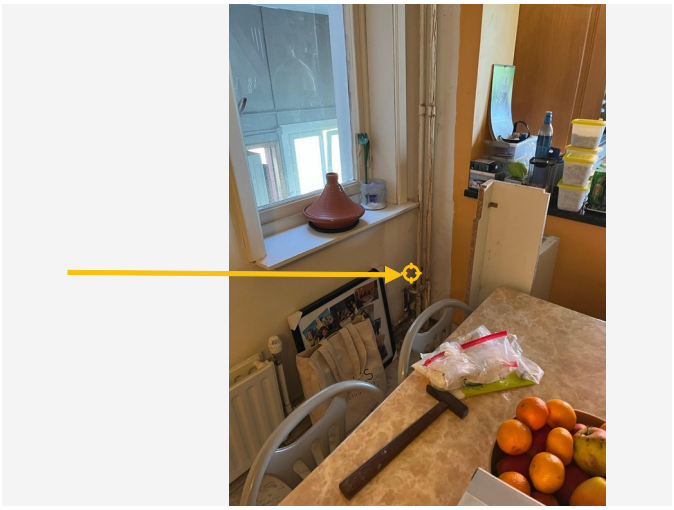
Fiche 9: Pleisterwerk

Geen asbest

#	Type	Referentie	Resultaat
9.1	Mengmonster	20221216-106_001	Geen asbest

Beschrijving	Pleisterwerk
Omgeving	Binnen
Primaire drager	Binnenwand
