Asbestinventarisatetest

Jonker Janlaan 60, 3404 Landen

Attestnummer : 20230505-000090.000

Uitgegeven op : 05.05.2023

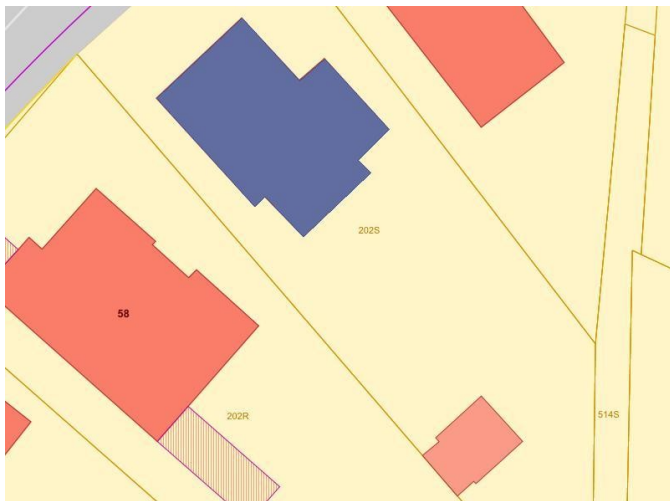
Zone 1: Hoofdgebouw

- 1 Asbestmateriaal**
- 0 Beperking
- 0 Uitsluiting
- 0 Roerend goed
- 0 Puin, steenslag, (water)bodem
- 0 Advies
- 1 Geen asbest**

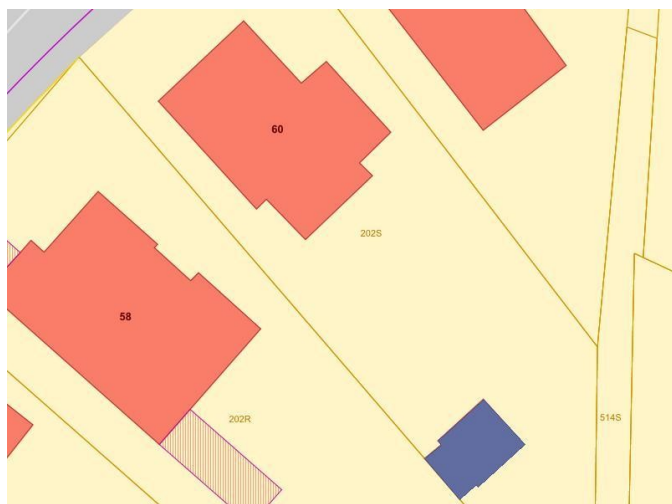
Zone 2: Bijgebouw

1 Asbestmateriaal
