Asbestinventarisatetest

Kerkweg 39, 3370 Boutersem

Attestnummer : 20231010-000195.000

Uitgegeven op : 10.10.2023

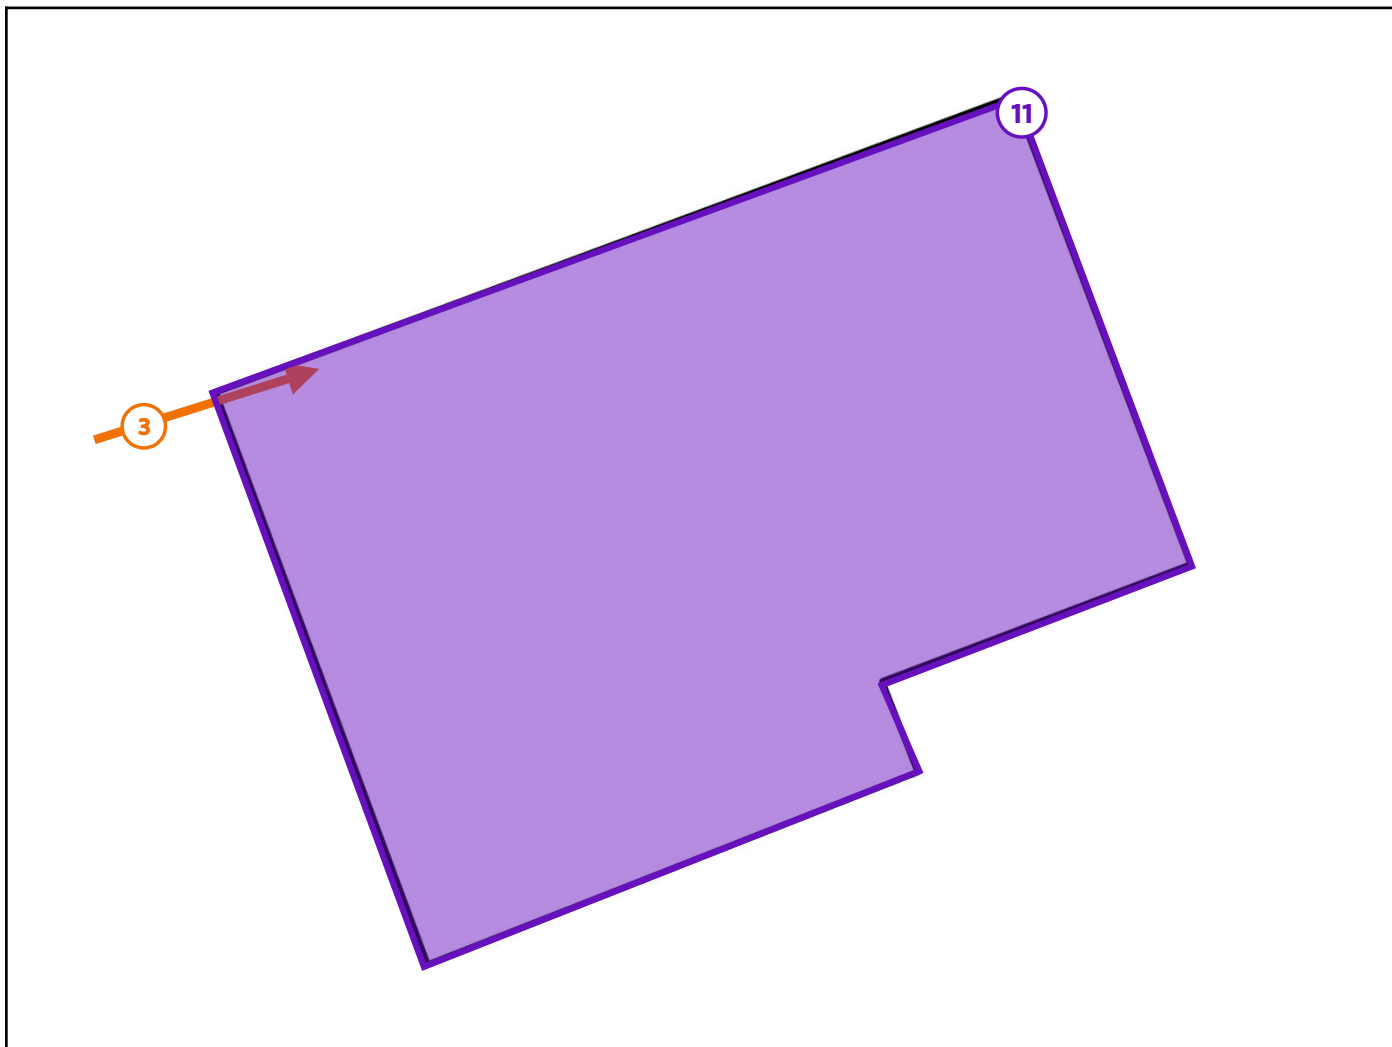
Plan 1.1: Hoofdgebouw buitenschil

| Beschrijving | Type | Actie |
|---|---|---|
| 3. Schouw rookgassen | Asbestmateriaal | Verwijderen |
| 11. Geen onderdak | Advies | - |

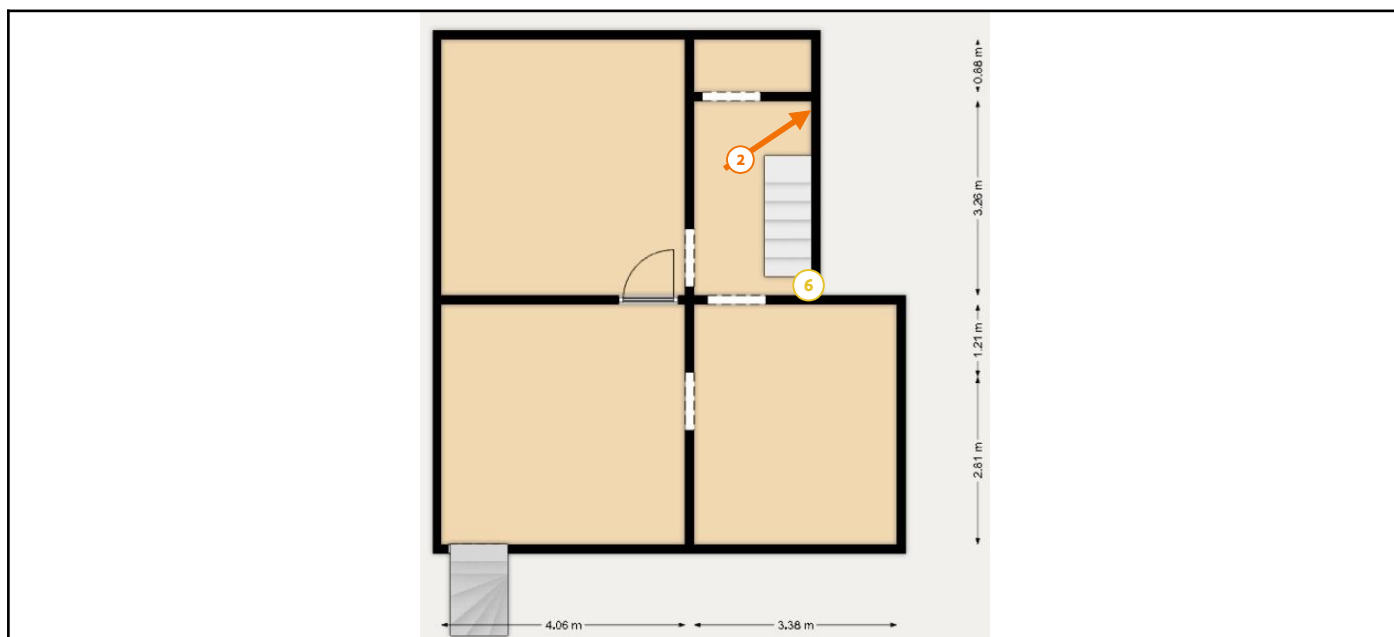
Plan 1.2: Kelder

| Beschrijving | Type | Actie |
|---|---|---|
| 2. Oude doorvoer | Asbestmateriaal | Verwijderen |
| 6. Bakeliet schakelaars | Asbestmateriaal | Zorgvuldig beheren |

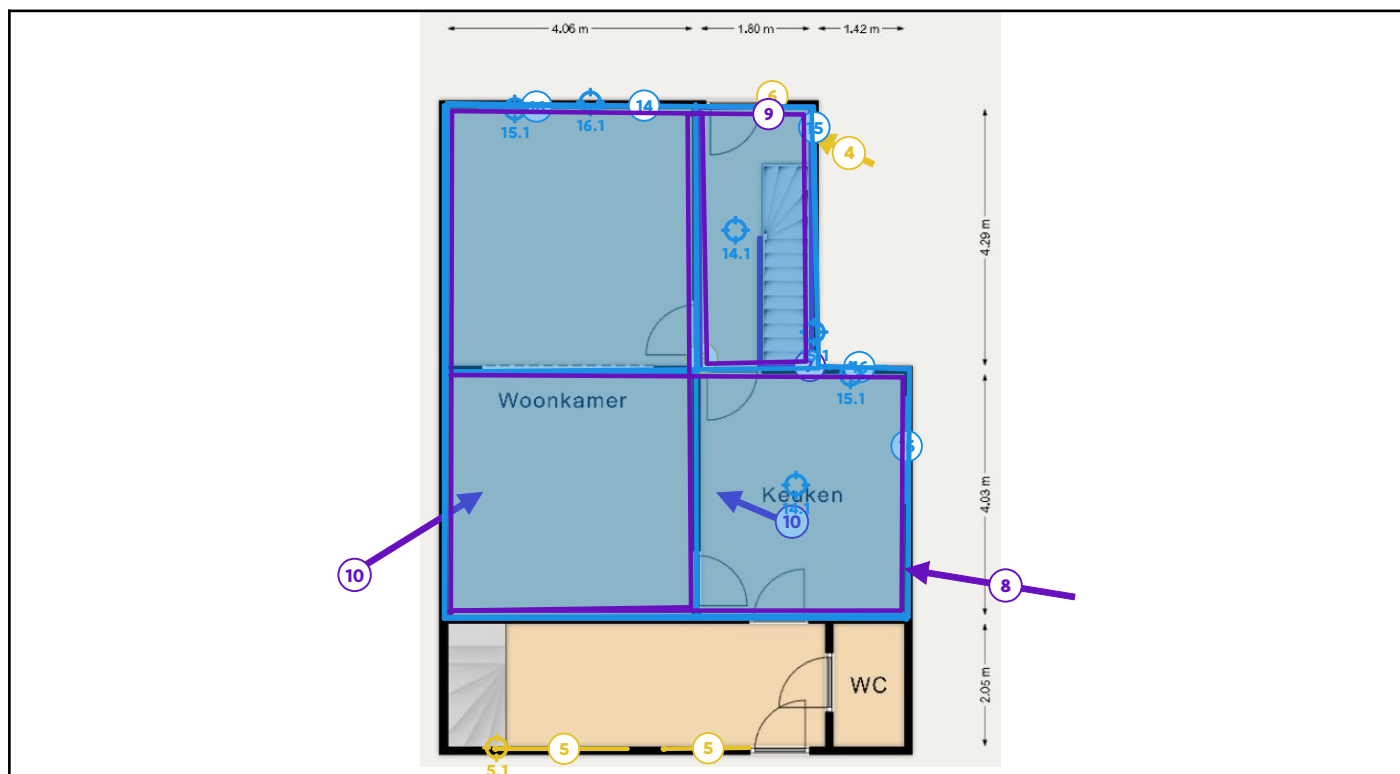
Plan 1.3: Gelijkvloers

| Beschrijving | Type | Actie |
|---|---|---|
| 4. Bakeliet zekeringkast | Asbestmateriaal | Zorgvuldig beheren |
| 5. Venstertabletten | Asbestmateriaal | Zorgvuldig beheren |
| 6. Bakeliet schakelaars | Asbestmateriaal | Zorgvuldig beheren |
| 7. Lambrisering | Advies | - |
| 8. Tegels keuken | Advies | - |
| 9. Plinten gelijkvloers | Advies | - |
| 10. Pakking kachel | Advies | - |

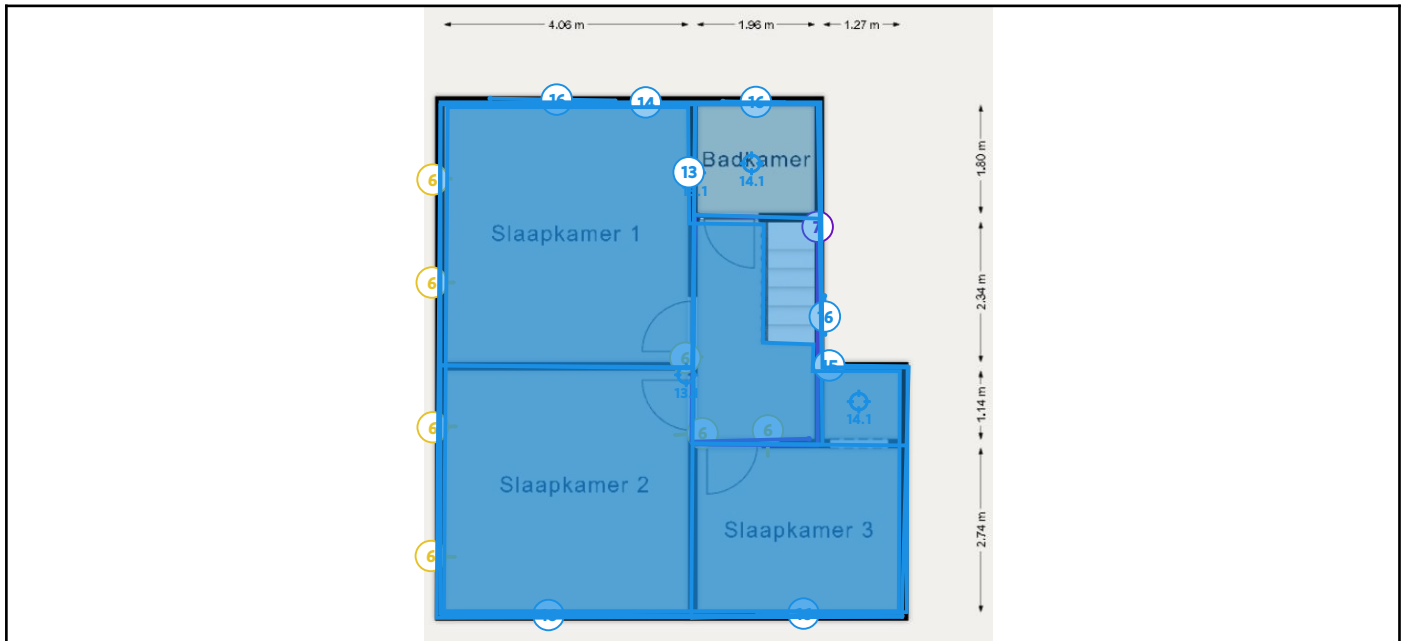
Plan 1.4: Verdiep

| Beschrijving | Type | Actie |
|---|---|---|
| 16. Mastiek ramen | Geen asbest | - |

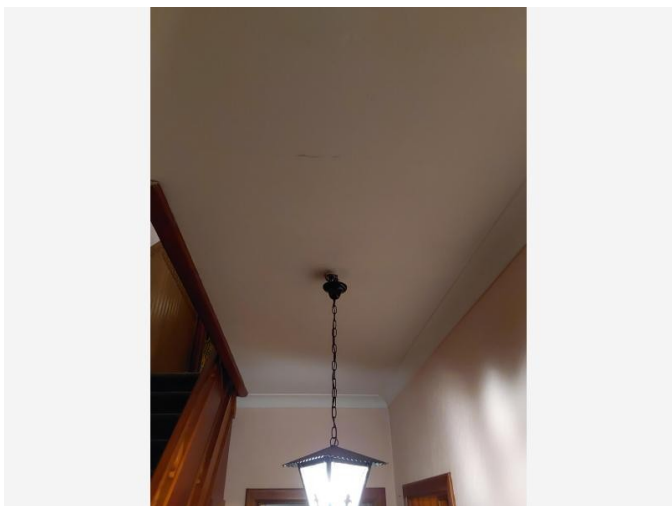
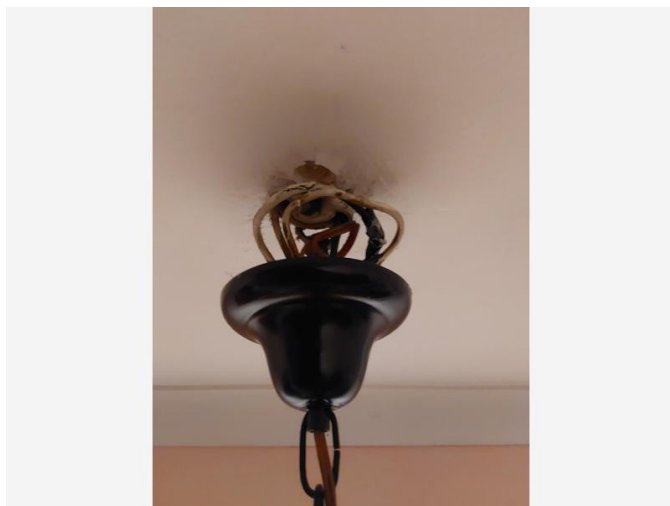
Fiche 14: Pleister plafond

Geen asbest
