Asbestinventarisatetest

Kraanbeekstraat 104, 3400 Landen

Attestnummer : 20231019-000087.000

Uitgegeven op : 19.10.2023

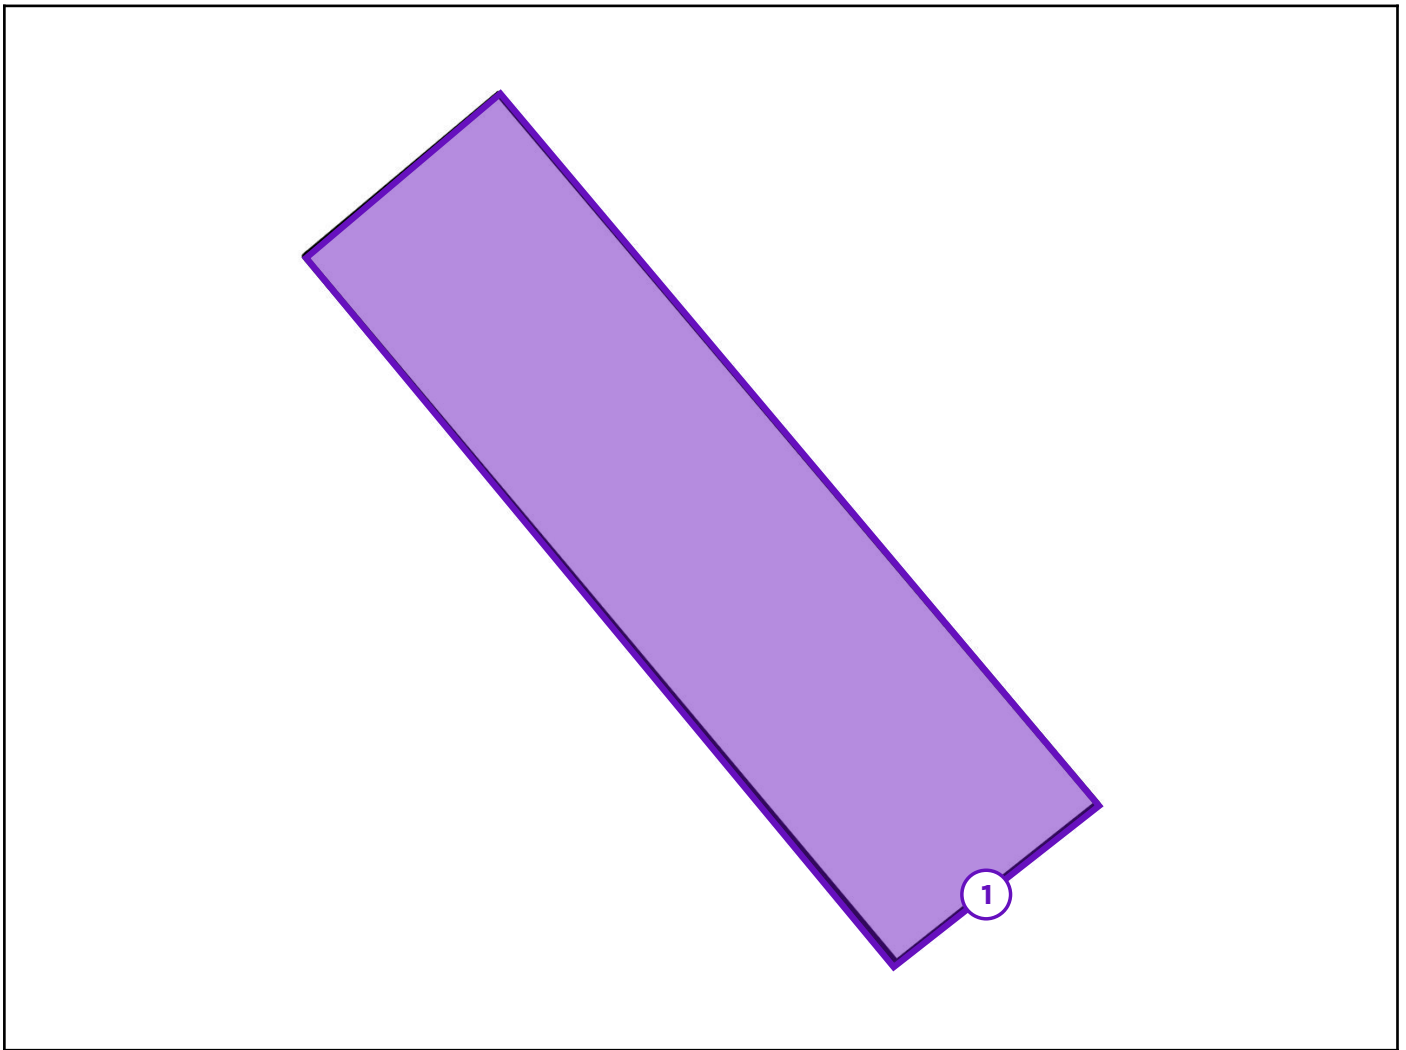
Plan 1.1: Hoofdgebouw buitenschil

| Beschrijving | Type | Actie |
|---|---|---|
| 1. Onderdak woning | Advies | - |

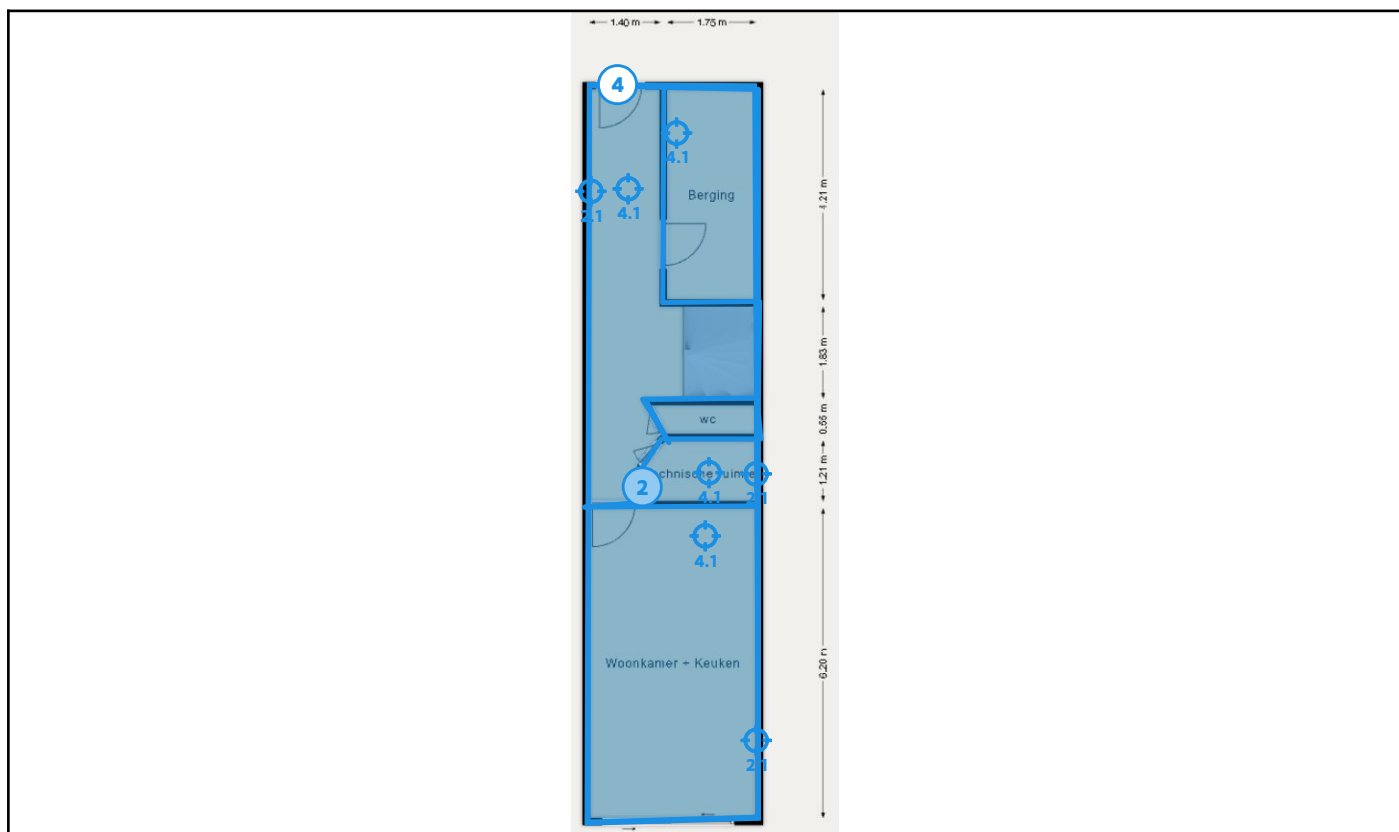
Plan 1.2: Gelijkvloers

| Beschrijving | Type | Actie |
|---|---|---|
| 2. Pleister muren | Geen asbest | - |
| 4. Pleister plafond | Geen asbest | - |

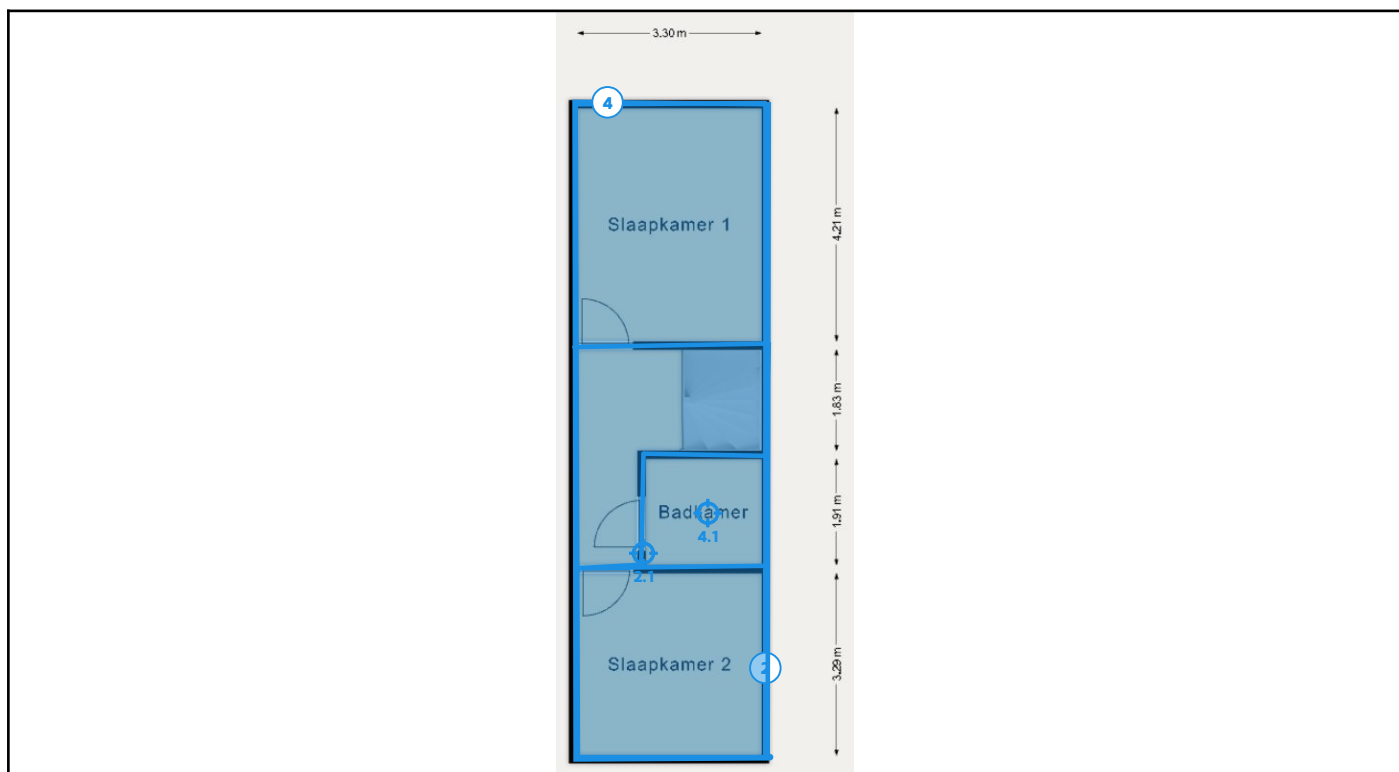
Plan 1.3: Verdiep

| Beschrijving | Type | Actie |
|---|---|---|
| 2. Pleister muren | Geen asbest | - |
| 4. Pleister plafond | Geen asbest | - |

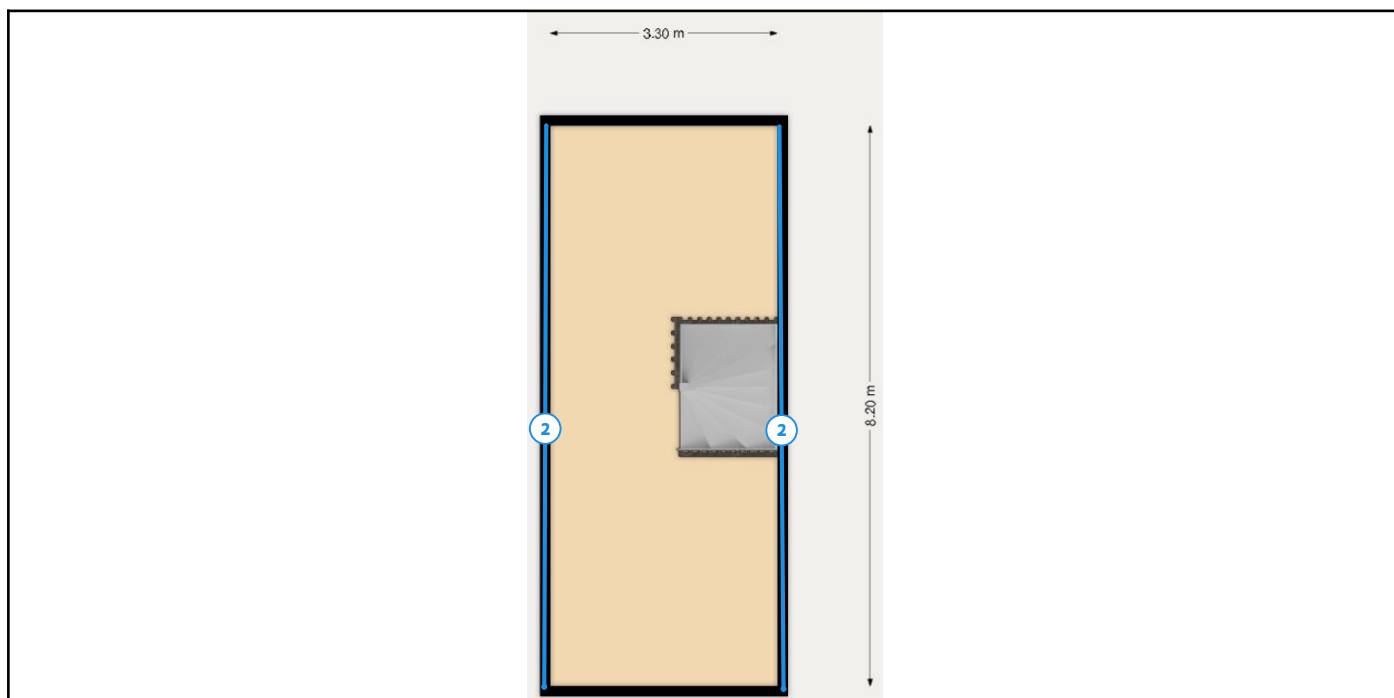
Plan 1.4: Zolder

| Beschrijving | Type | Actie |
|---|---|---|
| 2. Pleister muren | Geen asbest | - |
