Asbestinventarisatetest

Leeuwerikenstraat 5, 3001 Leuven

Attestnummer : 20240209-000109.001

Uitgegeven op : 09.02.2024

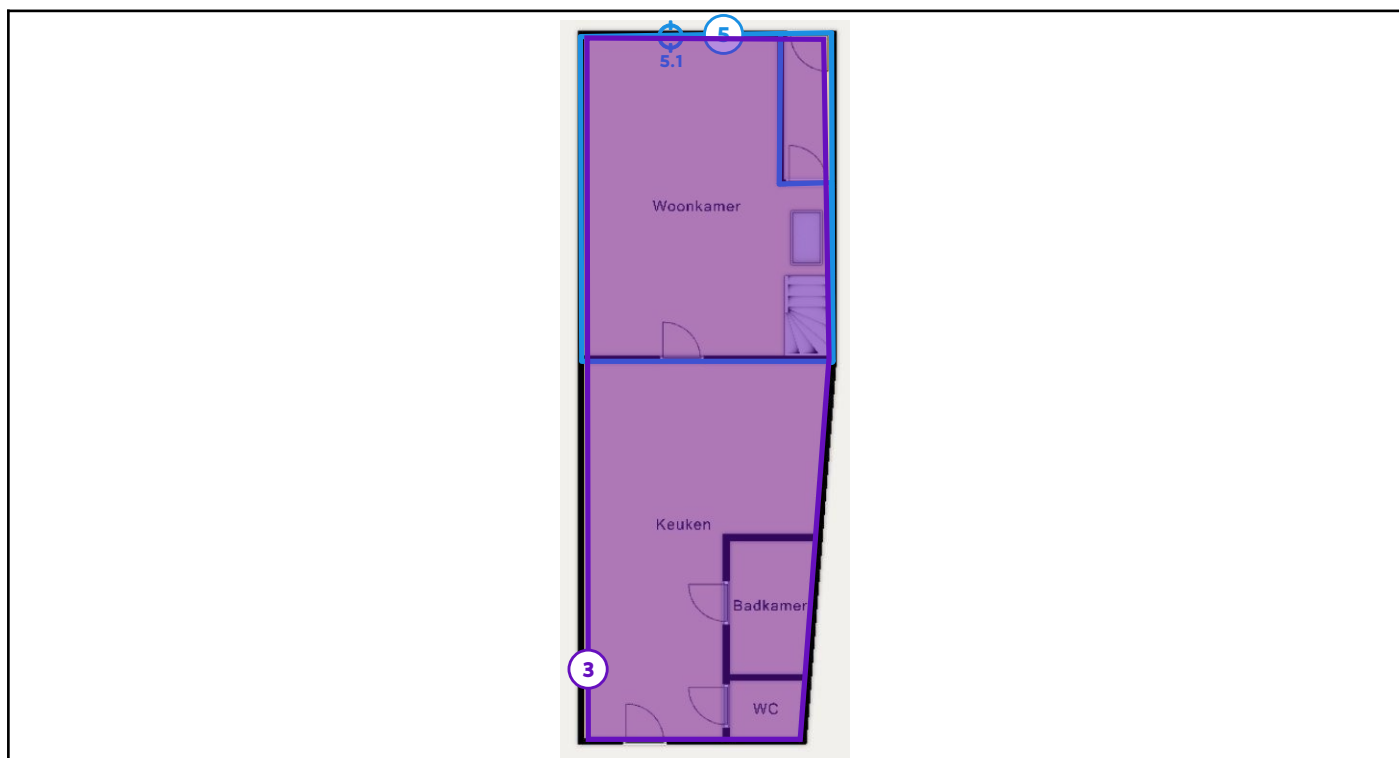
Plan 1.3: Gelijkvloers

Beschrijving	Type	Actie
3. Verlaagde plafonds	Advies	-
5. Pleister muren	Geen asbest	-
5.1 Code: 8094457	Mengmonster	-

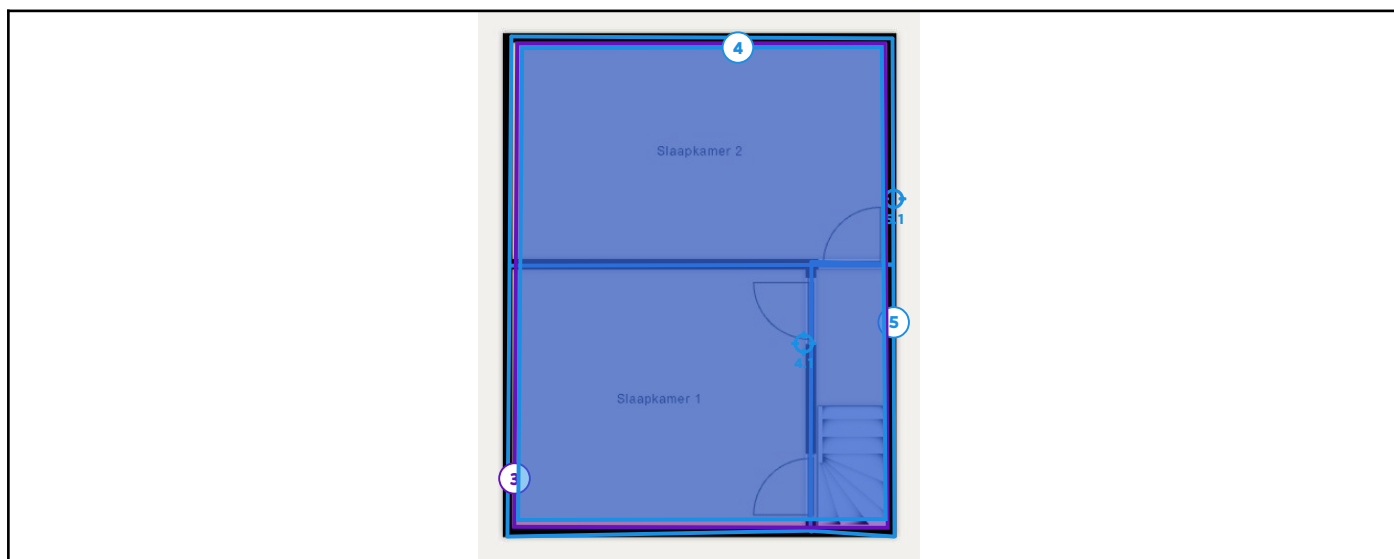
Plan 1.4: Verdiep

Beschrijving	Type	Actie
3. Verlaagde plafonds	Advies	-
4. Vinyl verdiep	Geen asbest	-
4.1 Code: 8094459	Puntmonster	-
5. Pleister muren	Geen asbest	-
5.1 Code: 8094457	Mengmonster	-
