Asbestinventarisatetest

Neerwindenstraat 58, 3400 Landen

Attestnummer : 20240418-000110.000

Uitgegeven op : 18.04.2024

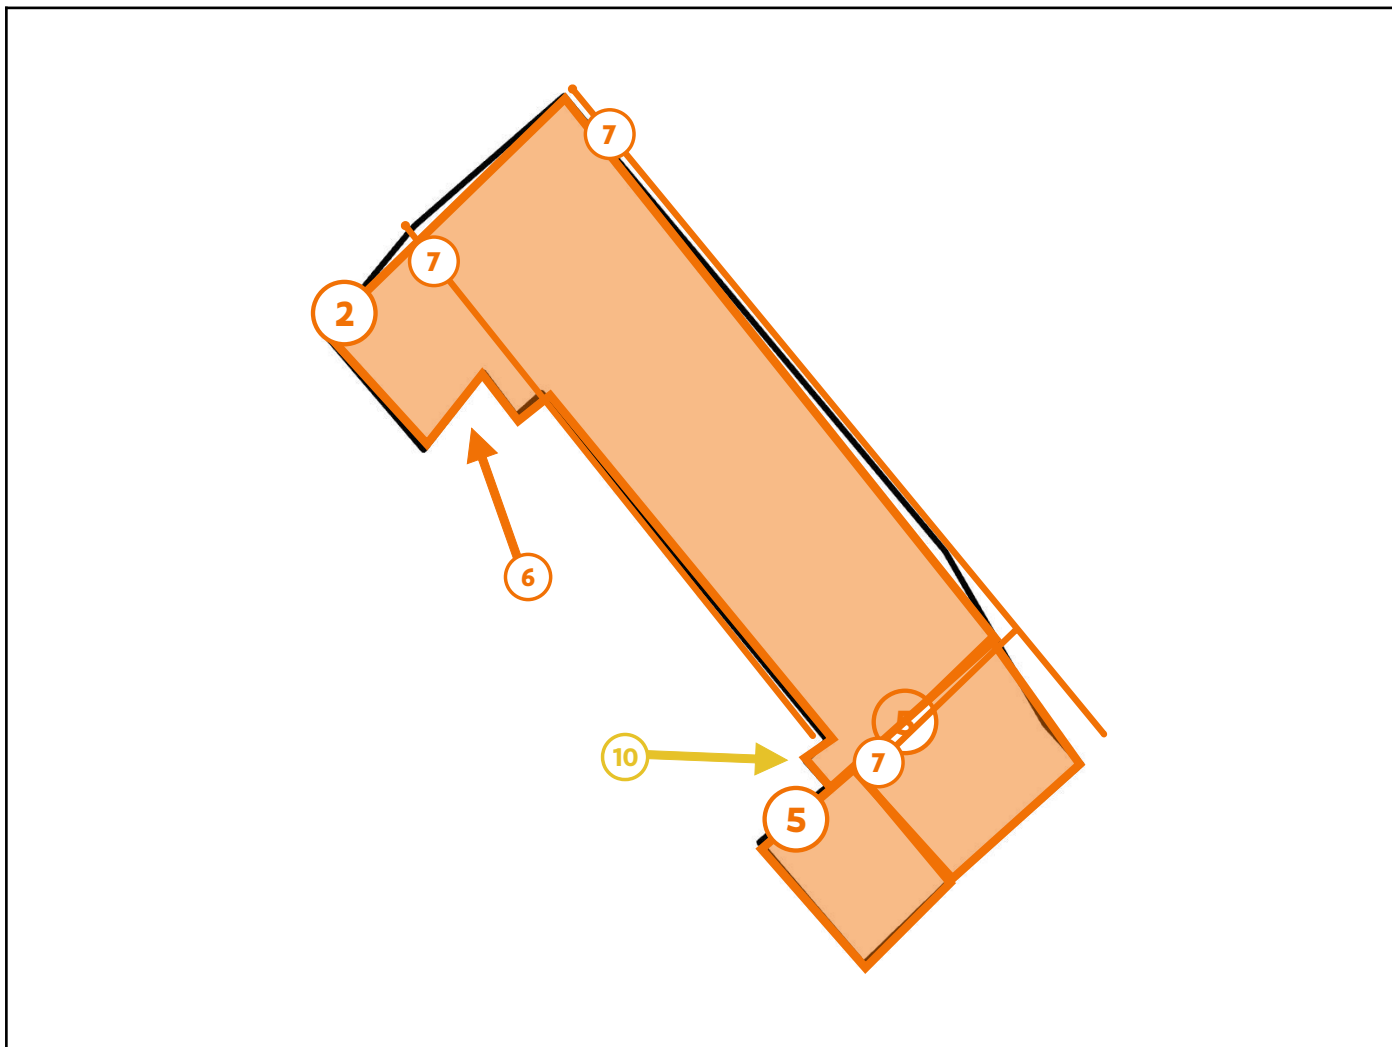
Plan 1.1: Hoofdgebouw buitenschil

Beschrijving	Type	Actie
2. Leien dak	Asbestmateriaal	Verwijderen
5. Golfplaten daken	Asbestmateriaal	Verwijderen
6. Platen ingang	Asbestmateriaal	Verwijderen
7. Leien zijgevel	Asbestmateriaal	Verwijderen
10. Platen wc	Asbestmateriaal	Zorgvuldig beheren

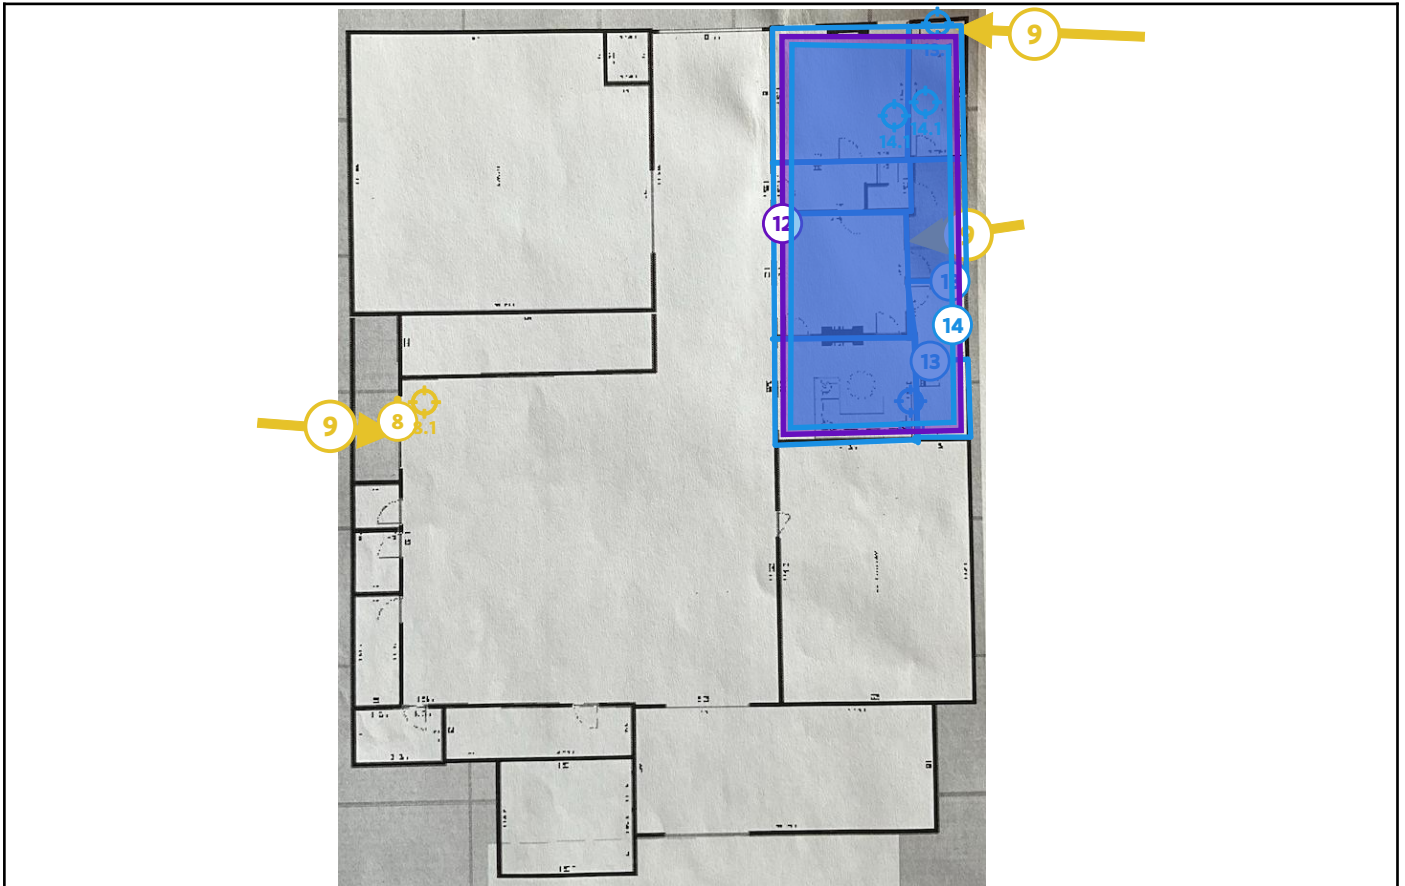
Plan 1.2: Gelijkvloers

Beschrijving	Type	Actie
8. Vinyl buiten	Asbestmateriaal	Zorgvuldig beheren
8.1 Code: 8205188	Puntmonster	-
9. Bakeliet	Asbestmateriaal	Zorgvuldig beheren
12. Verlaagde plafonds	Advies	-
13. Pleister muren	Geen asbest	-
13.1 Code: 8205186	Mengmonster	-
14. Vinyl	Geen asbest	-
14.1 Code: 8205187	Mengmonster	-

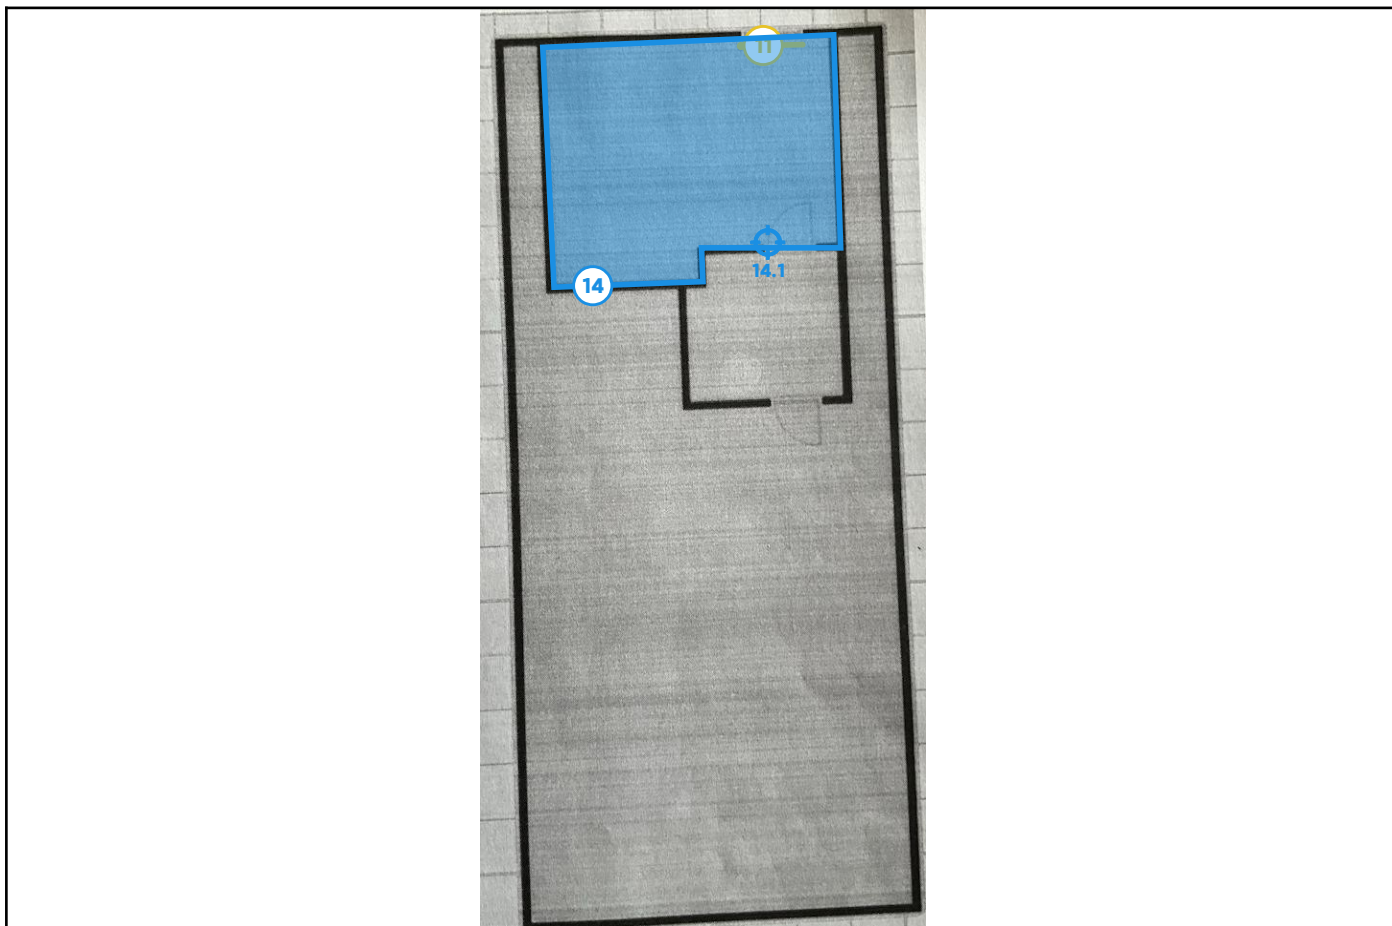
Plan 1.3: Verdiep

Beschrijving	Type	Actie
11. Venstertablet bovenste kamer	Asbestmateriaal	Zorgvuldig beheren
14. Vinyl	Geen asbest	-
14.1 Code: 8205187	Mengmonster	-

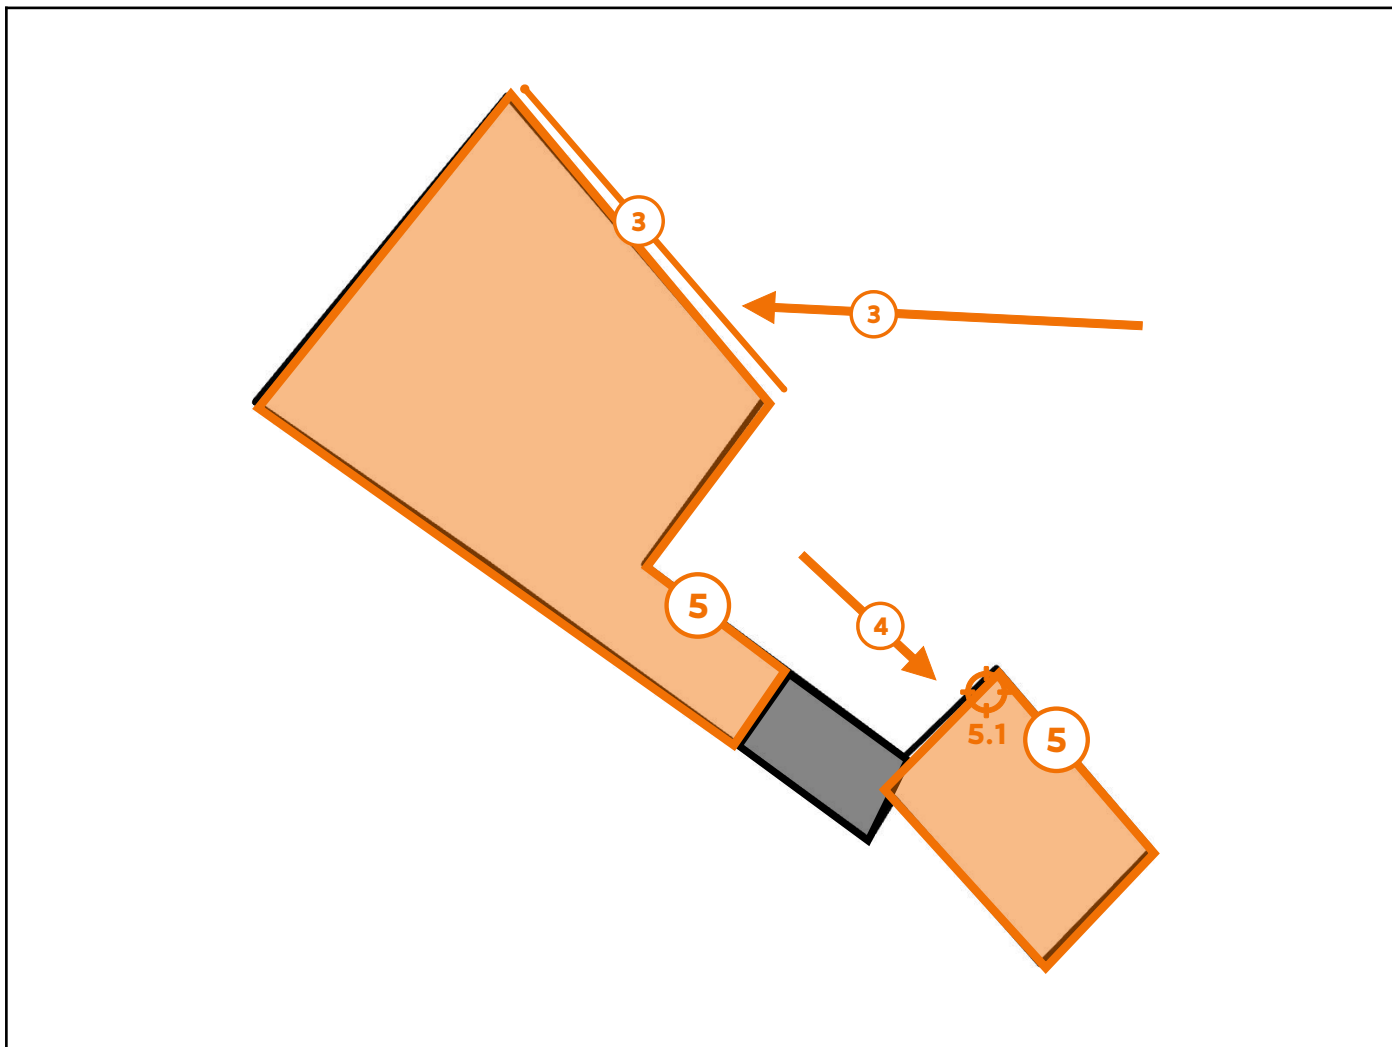
Plan 2.1: Loodsen buitenschil

Beschrijving	Type	Actie
3. Platen zijkant loods	Asbestmateriaal	Verwijderen
4. Plaat boven deur buiten	Asbestmateriaal	Verwijderen
5. Golfplaten daken	Asbestmateriaal	Verwijderen
5.1 Code: 8205189	Puntmonster	-

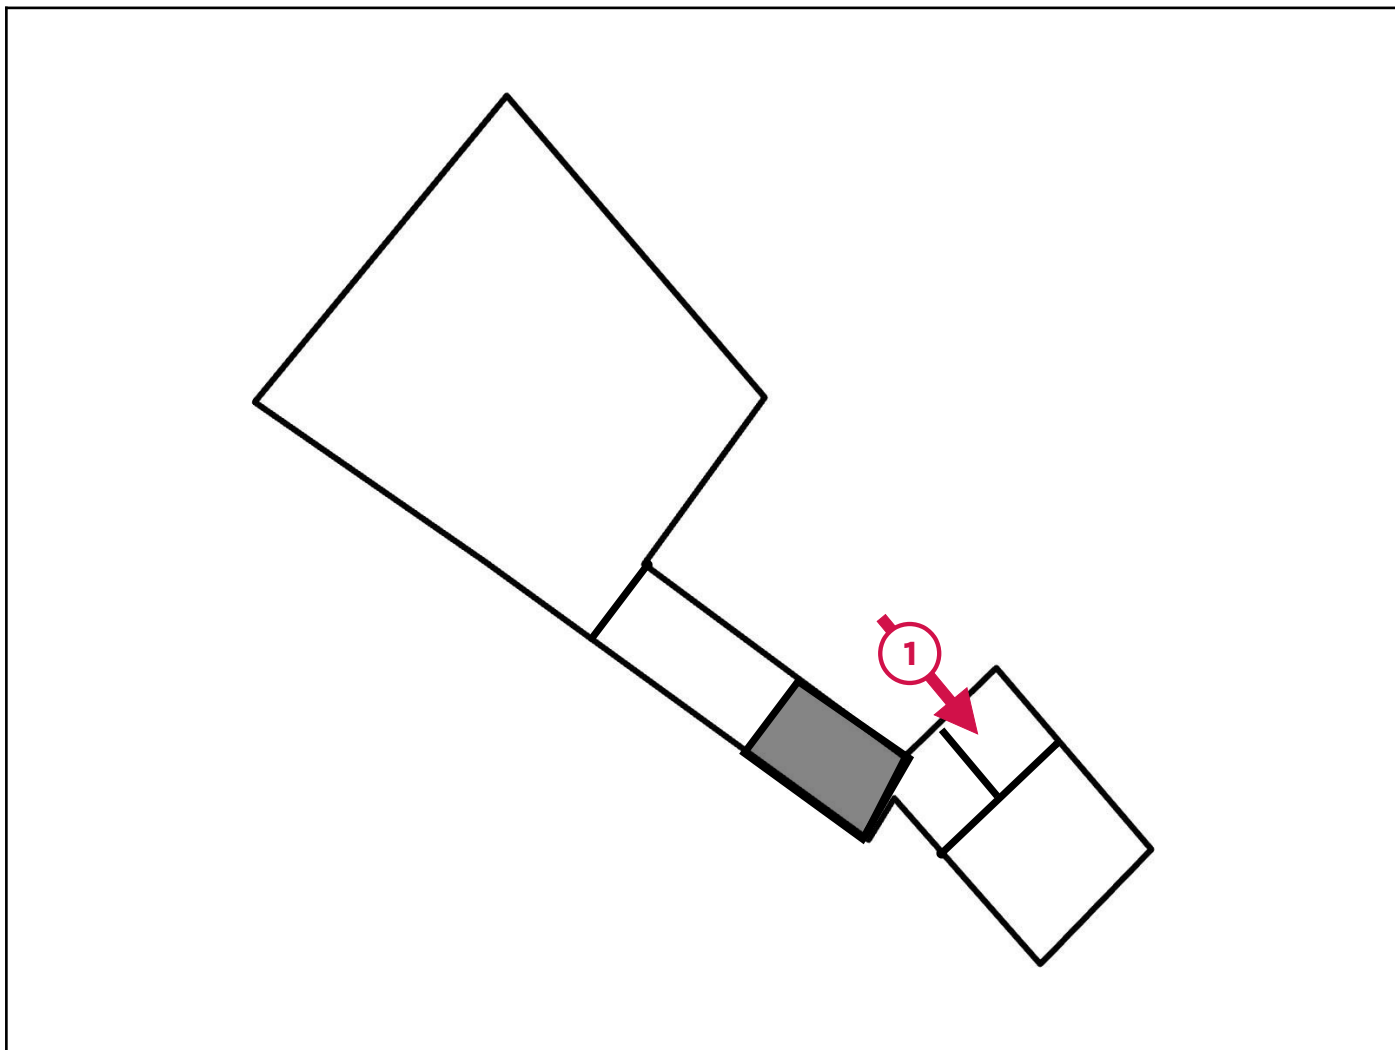
Plan 2.2: Loodsen gelijkvloers

Beschrijving	Type	Actie
1. Leien en golfplaten	Asbestmateriaal	Dringend verwijderen

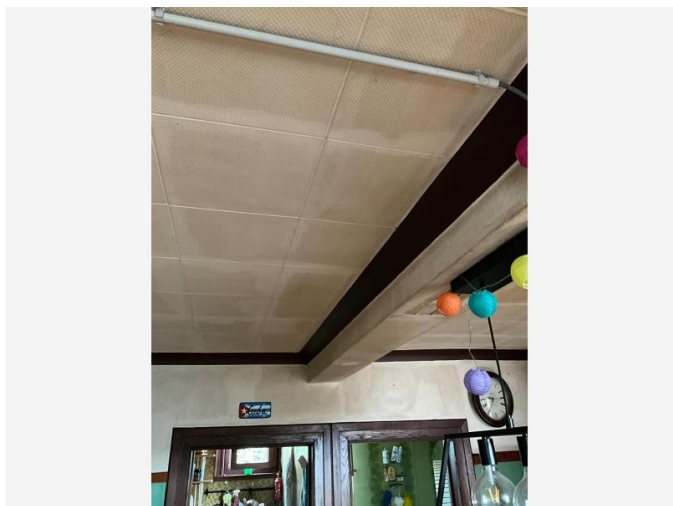
Vrije foto

Identificatiemethode	Redelijk vermoeden
----------------------	--------------------

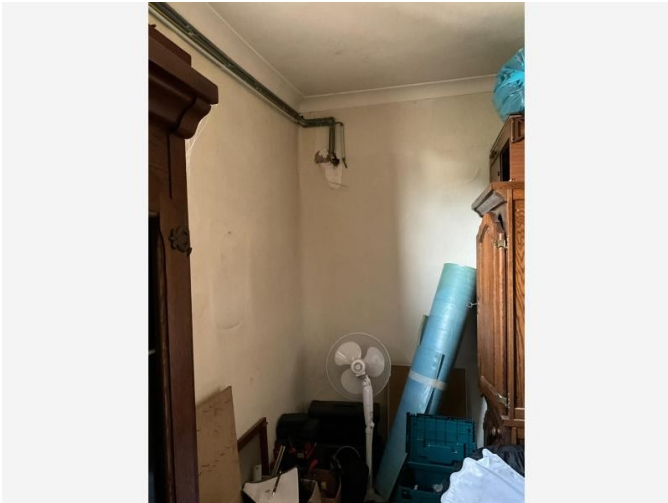
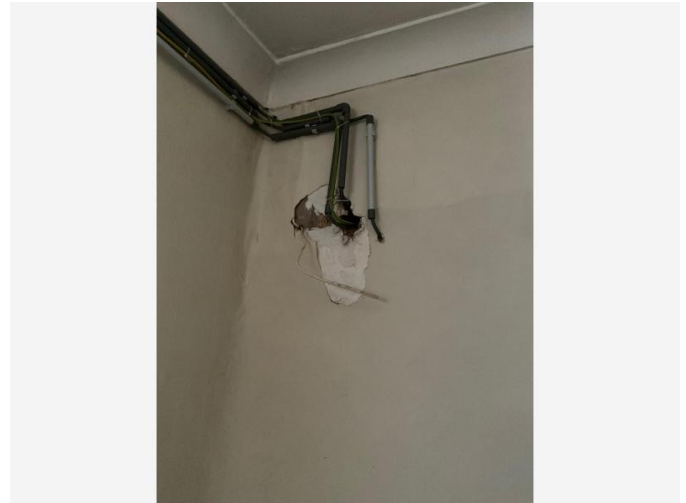
Geen asbest
