Asbestinventarisatetest

Nerm 12A, 3320 Hoegaarden

Attestnummer : 20231222-000071.000

Uitgegeven op : 22.12.2023

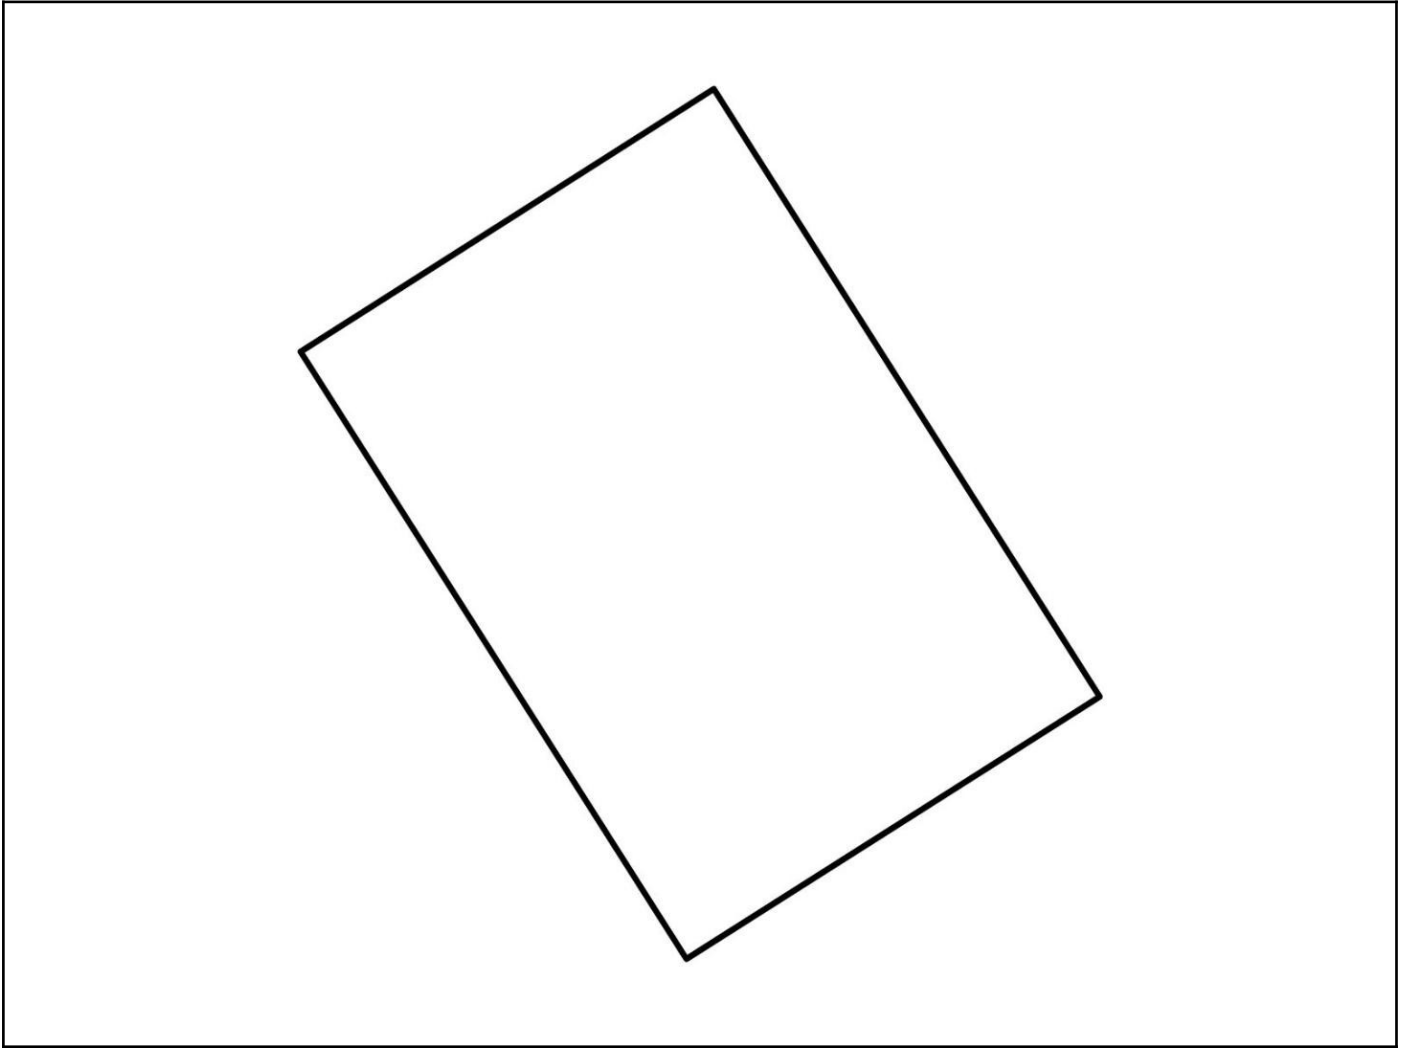
Plan 2.1: Garage

- 0 Asbestmaterialen
- 0 Beperkingen
- 0 Uitsluitingen
- 0 Roerende goederen
- 0 Puin, steenslag, (water)bodem
- 0 Adviezen
- 0 Geen asbest

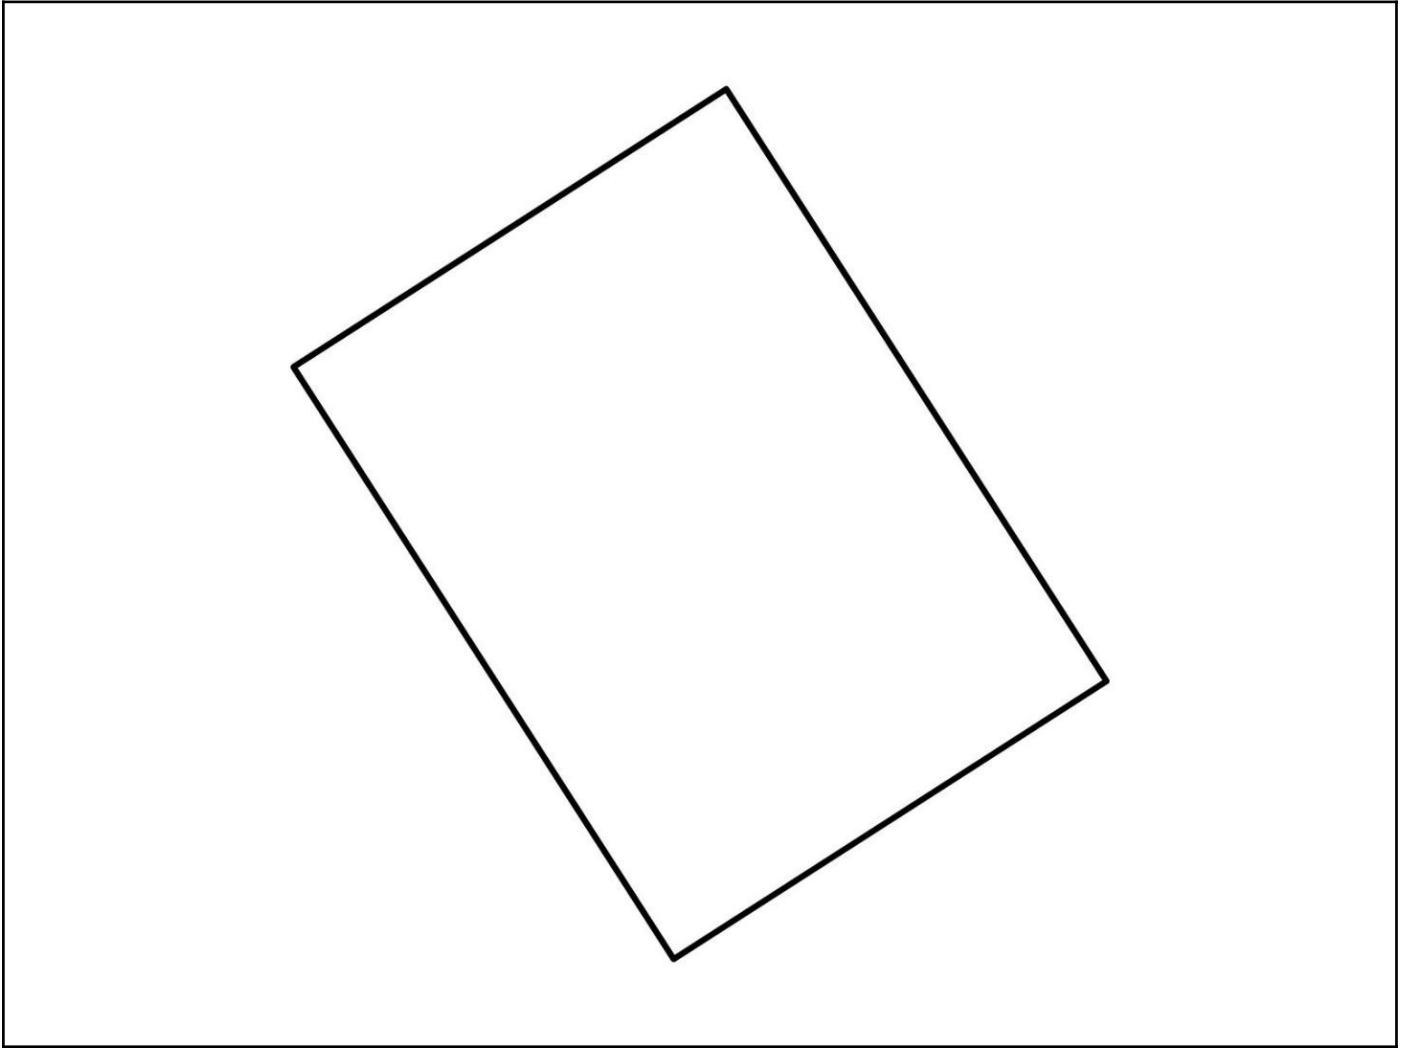
Plan 3.1: Bijgebouw plan

- 0 Asbestmaterialen
- 0 Beperkingen
- 0 Uitsluitingen
- 0 Roerende goederen
- 0 Puin, steenslag, (water)bodem
- 0 Adviezen
- 0 Geen asbest
